## **28. 영천절토28**

## 28. 영천절토28

영천절토28은 경상북도 구미시 장천면 오로리(상주영천고속도로 37.175~37.415km)에 위치한 사면으로서 총 연장 240.0m, 높이 41.0m로, 2017년 06월 준공된 절토사면이다.

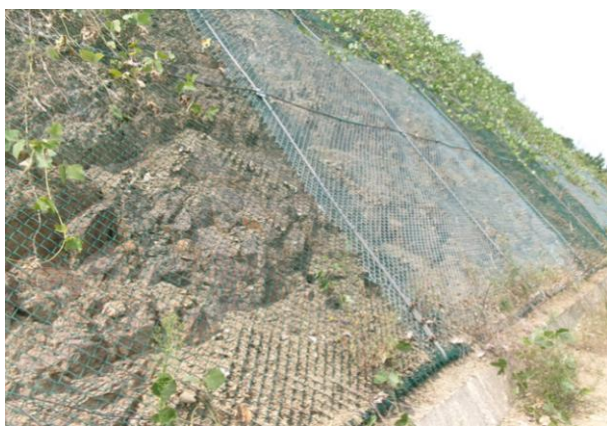
| 현 황 | 중·상단 풍화(HW)구간 | 현 황 | 하단(이격부) 전경 |
| 원 인 | 풍화 | 원 인 | 상태양호 |

| 대 책 | 주의관찰 | 대 책 | — |

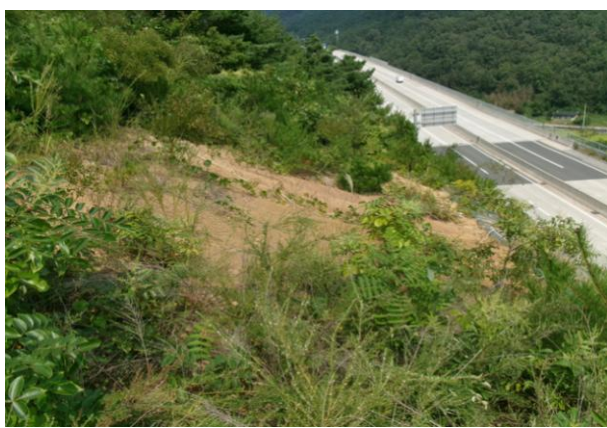
- 사면전반에 걸쳐 보호공이 시공되어 있으며, 양호한 상태로 확인되었다.
- 낙석방지망내 노출암반을 확인한 결과, 풍화등급은 보통풍화(MW)~심한풍화(HW) 정도로 판단된다.
- 점검결과, 37.215k 표층유실(5.0\*5.0\*0.3)이 조사되었고, 토층이 지표수에 의해 세굴의 형태로 나타난 표층유실이다. 상부에 인장균열 등의 손상은 없고, 표층유실의 증가는 미미한 상태이다. 상기 손상은 장마철 강우시 지표수에 의해 손상의 증가할 수 있으므로, 강우시 주의관찰이 요망되며, 낙석방지망 설치 및 상단 산마루측구가 설치되어 있으므로, 주의관찰 후 손상의 진전시 보호공조치를 실시하는 유지관리가 유리할 것으로 보인다.
- 사면 중·상단의 낙석방지망내 심한풍화는 현재 손상발생은 없으나, 지속적인 지표수유입 및 동결융해작용으로 충전물유실이 발생하여 이완암이 발생할 수 있으므로, 주기적인 점검을 통한 유지관리가 필요하다.

| 현 황 | 37.215k 표층유실(5.0*5.0*0.3) | 현 황 | 2021년 정밀안전점검 |
| 원 인 | 지표수에 의한 토층유실 | 원 인 | 지표수에 의한 토층유실 |

| 대 책 | 주의관찰 후 보호공 조치 | 대 책 | 주의관찰 후 보호공 조치 |

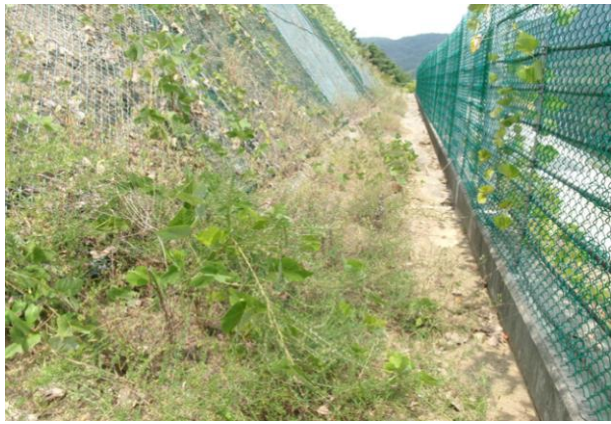
- 배수시설은 소단배수로 및 산마루측구, 수직도수로가 시공되어 있다.
- 소단배수로 37.235k 균열(0.3/2.0\*3ea), 37.245k 토사퇴적(80.0\*1.0\*0.1), 수직도수로 37.315k 재료분리(0.2\*2.0)이 조사되었다.
- 상기 발생한 손상은 시공당시 다짐미흡으로 압밀작용 부위를 따라 배수로 자중에 의해 발생된 것으로 판단되며, 손상부위로 지표수의 유입으로 인해 손상의 진전이 예상되므로 원활한 배수 및 유지관리를 위해 주입보수, 단면보수가 필요하다.
- 토사퇴적은 지표수에 의한 상단 사면 풍화구간의 충전물이 퇴적된 것으로 보이며, 원활한 배수기능을 위해 정비가 필요하고, 손상의 진전여부에 대한 주의관찰이 요구된다.

| 현 황 | 37.245k 소단배수로 토사퇴적(80*1.0*0.1) | 현 황 | 37.235k 소단배수로 균열(0.3/2.0*3ea) |
| 원 인 | 심한풍화, 지표수유입 | 원 인 | 다짐미흡, 배수로 자중, 지표수 유입 |

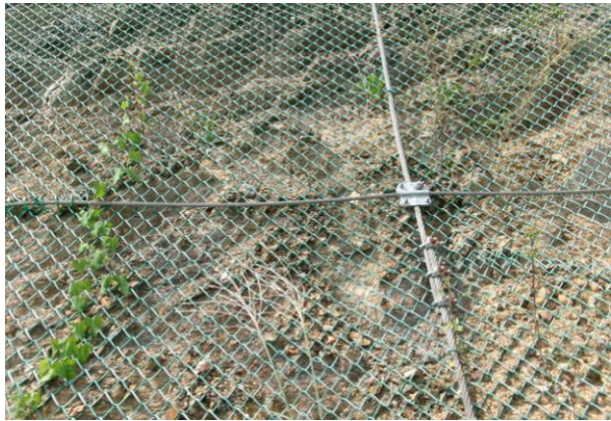
- 사면전반에 걸쳐 보호공이 시공되어 있으며, 양호한 상태로 확인되었다.
- 노출암반을 확인한 결과, 풍화등급은 보통풍화(MW)~심한풍화(HW) 정도로 판단된다.
- 사면 중·상단의 낙석방지망내 심한풍화는 현재 손상발생은 없으나, 지속적인 지표수유입 및 동결융해작용으로 충전물유실이 발생하여 이완암이 발생할 수 있으므로, 주기적인 점검을 통한 유지관리가 필요하다.

| 현 황 | 하단 풍화(HW) 구간 | 현 황 | 37.315k 산마루측구 파손(0.1*0.5) |
| 원 인 | 풍화 | 원 인 | 다짐미흡, 배수로 자중, 지표수 유입 |

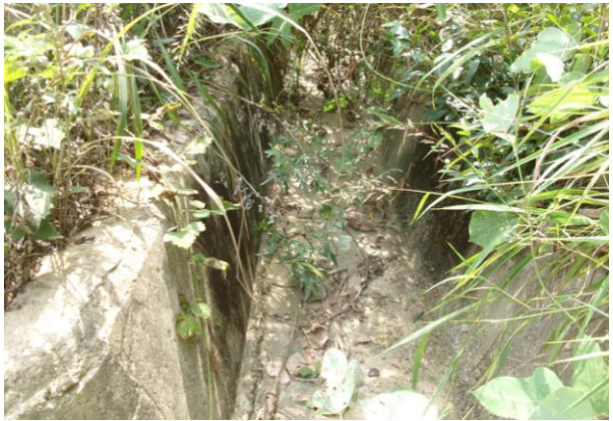
- 배수시설은 소단배수로 및 산마루측구가 시공되어 있다.
- 산마루측구 37.315k 파손(0.1\*0.5)이 조사되었고, 기존점검 이후 손상증가는 없는 것으로 확인되었다.
- 상기 발생한 손상은 시공당시 다짐미흡으로 압밀작용 부위를 따라 배수로 자중에 의해 발생된 것으로 판단되며, 손상부위로 지표수의 유입으로 인해 손상의 진전이 예상되므로 원활한 배수 및 유지관리를 위해 단면보수가 필요하다.

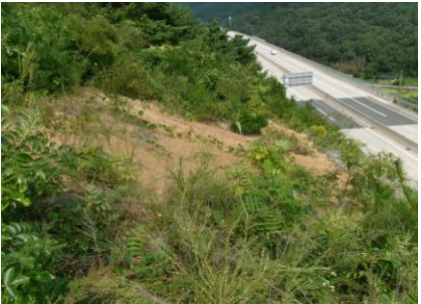
| 구 분 | 중점유지관리 사항 | 현황 사진 |
|---|---|---|
| 사<br>면<br>부 | <ul style="list-style-type: none"> <li>· 표층유실<br/>→ 장마철 강우에 의한 지표수유입으로 유실이 추가 발생할 수 있으므로, 주기적인 점검으로 통해 손상증가에 대한 확인</li> <li>· 풍화구간<br/>→ 현재 낙석방지울타리 및 낙석방지망 설치로 안전성에는 문제가 없는 상태이나, 장기공용시 우수 및 동결융해로 인한 유실이 발생할 수 있으므로, 주기적인 점검으로 통해 손상의 발생유무에 대한 확인, 유지관리를 실시</li> </ul> | |

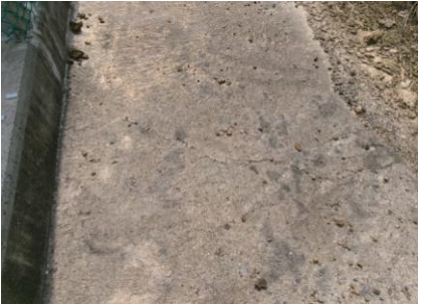
| 구 분 | 중점유지관리 사항 | 현황 사진 |
|---|---|---|
| 배수<br>시설 | <ul style="list-style-type: none"> <li>· 배수로 균열, 토사퇴적 구간<br/>→ 균열 및 토사퇴적에 대한 정비가 필요하며, 이후에도 재손상 발생에 대한 주기적인 점검을 실시하는 유지관리가 필요</li> </ul> | |

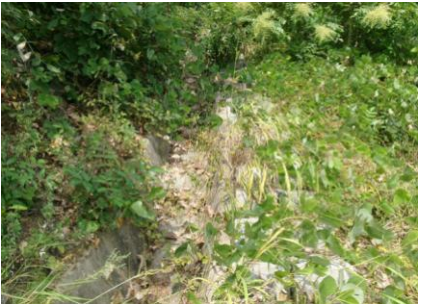
| 구 분 | 중점유지관리 사항 | 현황 사진 |
|---|---|---|
| 보호<br>시설 | <ul style="list-style-type: none"> <li>· 점검계단 식생<br/>→ 원활한 점검 및 유지관리를 위해 식생에 대한 정비가 필요</li> </ul> | |
