## **29. 상주절토29**

## 29. 상주절토29

상주절토29는 경상북도 구미시 장천면 오로리(상주영천고속도로 38.165~38.455km)에 위치한 사면으로서 총 연장 290.0m, 높이 39.0m의 절토사면으로 시공되어 있다.

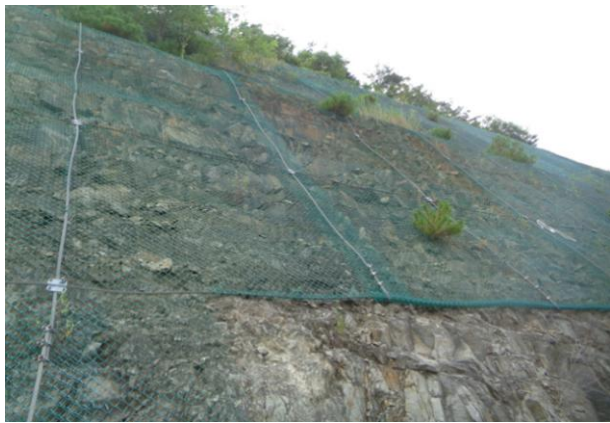
- 사면전반에 걸쳐 보호공, 식생공이 시공되어 있으며, 식생활착은 양호한 상태로 확인되었다.
- 낙석방지망내 노출암반을 확인한 결과, 풍화등급은 보통풍화(MW)~심한풍화(HW) 정도로 판단된다. 낙석방지망내 심한풍화는 현재 손상발생은 없으나, 지속적인 지표수유입 및 동결융해작용으로 충전물유실이 발생하여 이완암이 발생할 수 있으므로, 주기적인 점검을 통한 유지관리가 필요하다.

| 현 황 | 1단 풍화(MW~HW) 구간 | 현 황 | 산마루측구, 점검계단 전경 |
| 원 인 | 풍화 | 원 인 | 상태양호 |

| 대 책 | 주의관찰 | 대 책 | - |

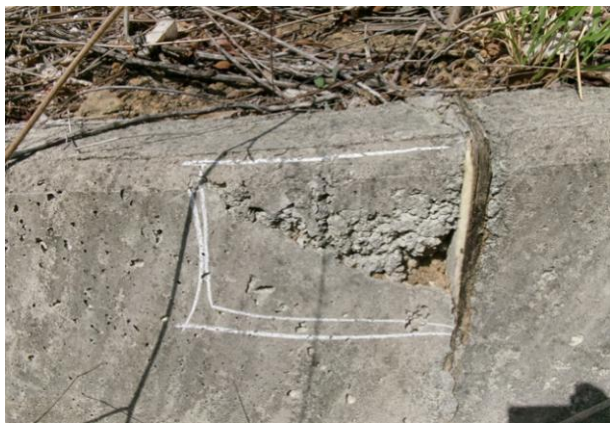
- 배수시설은 소단배수로 및 산마루측구, 수직도수로가 시공되어 있다.
- 산마루측구 균열, 파손에 대한 보수가 실시되었으며, 산마루측구 38.295k 재료분리(0.3\*0.2)이 조사되었다.
- 상기 발생한 손상은 시공당시 다짐미흡, 외기노출 등에 의한 것으로 판단되며, 지표수의 유입으로 인해 손상의 진전이 예상되므로 원활한 배수 및 유지관리를 위해 단면보수가 필요하다.

| 현 황 | 38.295k 산마루측구 재료분리(0.3*0.2) (23년상) | 현 황 | 38.185k 산마루측구 균열 보수실시 |
| 원 인 | 다짐미흡, 외기노출 등 | 원 인 | - |

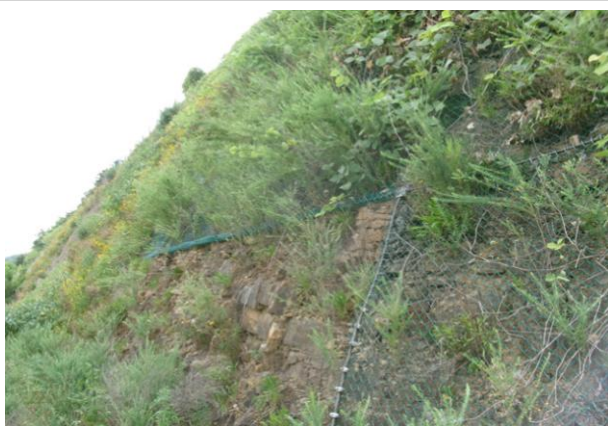
- 사면전반에 걸쳐 보호공, 식생공이 시공되어 있으며, 식생활착은 양호한 상태로 확인되었다.
- 노출암반을 확인한 결과, 풍화등급은 보통풍화(MW)~심한풍화(MW) 정도로 판단된다.
- 낙석방지망내 심한풍화는 현재 손상발생은 없으나, 지속적인 지표수유입 및 동결융해작용으로 충전물유실이 발생하여 이완암이 발생할 수 있으므로, 주기적인 점검을 통한 유지관리가 필요하다.

| 현 황 | 1단 풍화(MW~HW) 구간 | 현 황 | 38.320k 소단배수로 파손 및 철근노출 |
| 원 인 | 풍화 | 원 인 | 다짐미흡, 배수로 자중, 지표수 유입 |

| 대 책 | 주의관찰 | 대 책 | 단면보수(방청) |

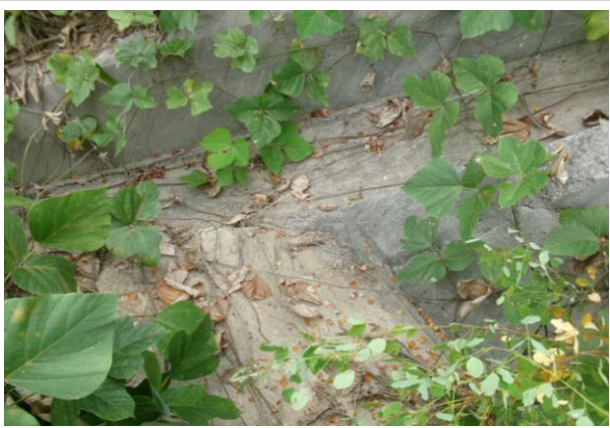
- 배수시설은 소단배수로 및 산마루측구가 시공되어 있다.
- 소단배수로 38.320k 파손 및 철근노출(0.5\*0.4), 38.325k 균열(1.0/1.0), 38.335k 균열(1.0/1.0), 38.375k 균열(1.0/3.0), 38.355k 토사퇴적(L=100.0m), 산마루측구 38.405k 균열(0.3/0.5), 38.445k 균열(0.3/1.0)이 조사되었다.
- 상기 발생한 손상은 시공당시 다짐미흡으로 압밀작용 부위를 따라 배수로 자중, 외기노출에 따른 우수유입 등에 의해 발생한 것으로 판단되며, 손상부위로 지표수의 유입으로 인해 손상의 진전이 예상되므로 원활한 배수 및 유지관리를 위해 주입보수, 단면보수(방청)이 필요하다.
- 토사퇴적은 지표수에 의한 상단 사면 풍화구간(MW~HW)의 충전물이 퇴적된 것으로 보이며, 원활한 배수기능을 위해 청소가 필요하고, 손상의 진전여부에 대한 주의관찰이 요구된다.

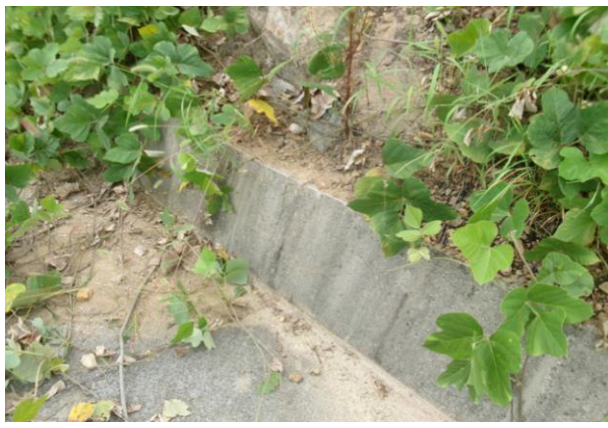
| 현 황 | 38.325k 소단배수로 균열(1.0/1.0) | 현 황 | 38.355k 소단배수로 토사퇴적(L=100.0m) |
| 원 인 | 다짐미흡, 배수로 자중, 지표수 유입 | 원 인 | 풍화, 지표수 유입 |

| 대 책 | 주입보수 | 대 책 | 청소 |

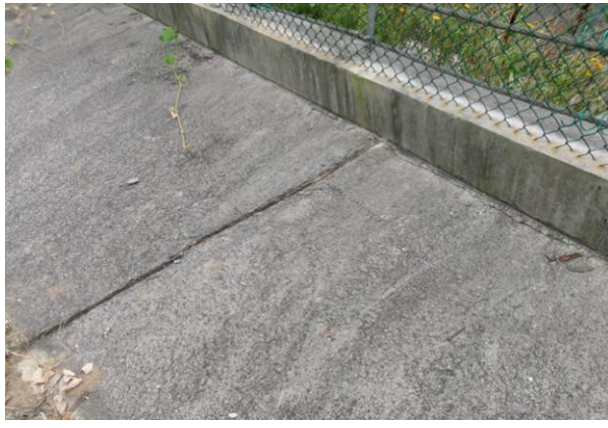
| 현 황 | 38.375k 소단배수로 균열(1.0/3.0) | 현 황 | 38.405k 산마루측구 균열(0.3/1.0) |
| 원 인 | 다짐미흡, 배수로 자중, 지표수 유입 | 원 인 | 다짐미흡, 배수로 자중, 지표수 유입 |

| 대 책 | 주입보수 | 대 책 | 주입보수 |

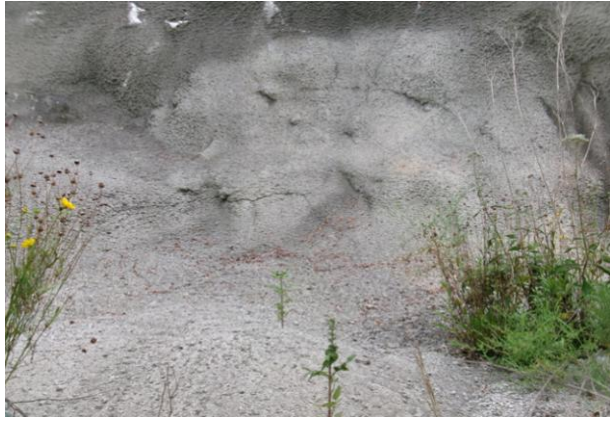
- 점검결과, 38.355k 숏크리트 망상균열(5.0\*3.0), 백태(0.1\*0.1\*5ea), 38.365k 누수흔적(1.0\*5.0\*5ea), 38.370k 백태(0.1\*0.5\*20ea)가 조사되었다. 시공당시 발생한 건조수축에 의한 균열부 지속적인 지표수유입에 의해 망상균열, 백태, 누수흔적으로 진전된 것으로 숏크리트 구간은 소일네일링이 함께 시공된 구간으로 현재까지 안전성에 큰 문제는 없는 것으로 보이나, 공용기간 증가에 따른 손상증가가 발생할 수 있으므로, 주기적인 점검을 통한 상태확인을 하는 유지관리가 필요하다.

| 현 황 | 38.355k 숏크리트 망상균열(5.0*3.0) | 현 황 | 38.365k 숏크리트 누수흔적(1.0*5.0*5ea) |
| 원 인 | 건조수축, 지표수유입 | 원 인 | 건조수축, 지표수유입 |

| 대 책 | 주의관찰 | 대 책 | 주의관찰 |

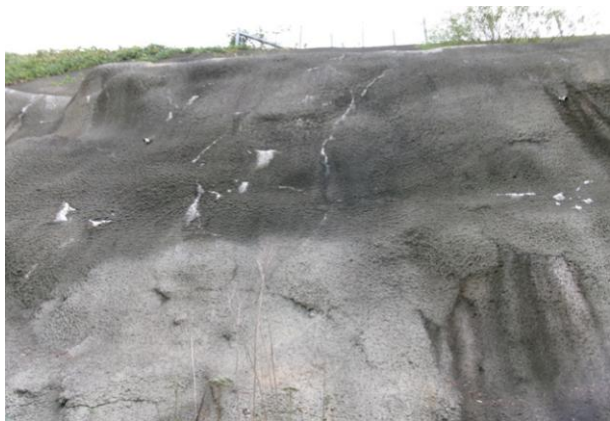
| 현 황 | 38.370k 숏크리트 백태(0.1*0.5*20ea) | 현 황 | 도로, 낙석방지울타리 전경 |
| 원 인 | 건조수축, 지표수유입 | 원 인 | 상태양호 |

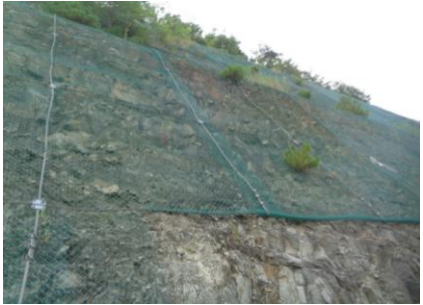
| 구 분 | 중점유지관리 사항 | 현황 사진 |
|---|---|---|
| 사<br>면<br>부 | <ul style="list-style-type: none"> <li>• 풍화(MW~HW)구간</li> <li>→ 현재 낙석방지울타리 및 낙석방지망 설치로 안전성에 는 문제가 없는 상태이나, 장기공용시 우수 및 동결융해로 인한 유실이 발생할 수 있으므로, 주기적인 점검으로 통해 손상의 발생유무에 대한 확인, 유지관리를 실시</li> </ul> | |

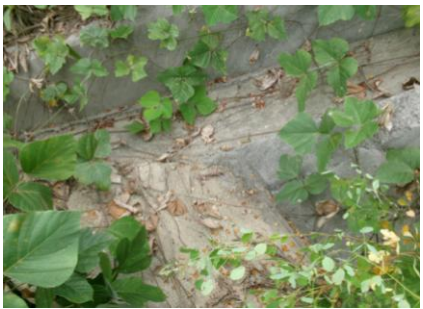
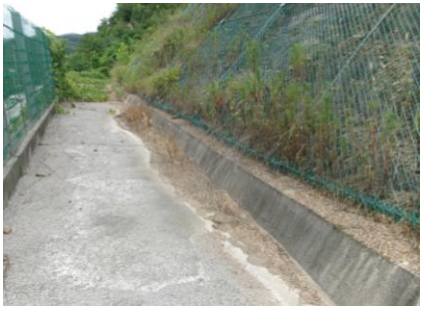
| 구 분 | 중점유지관리 사항 | 현황 사진 |
|---|---|---|
| 배수<br>시설 | <ul style="list-style-type: none"> <li>• 배수로 균열, 파손 및 철근노출, 재료분리, 토사퇴적 구간</li> <li>→ 손상에 대한 보수가 필요하며, 보수후에도 재손상 발생에 대한 주기적인 점검을 실시하는 유지관리가 필요</li> <li>→ 토사퇴적은 원활한 배수기능을 위해 청소가 필요</li> </ul> | |

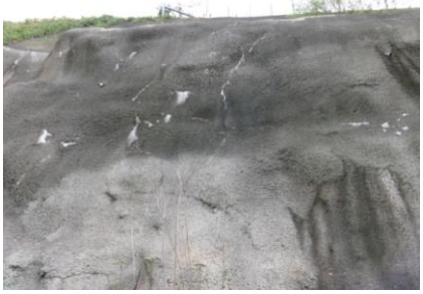
| 구 분 | 중점유지관리 사항 | 현황 사진 |
|---|---|---|
| 보호<br>시설 | <ul style="list-style-type: none"> <li>• 슛크리트 망상균열 및 백태, 누수흔적</li> <li>→ 공용기간이 증가할수록 지표수에 의한 손상의 증가 가능성이 있으므로, 지속적인 상태확인이 필요</li> <li>• 점검계단 식생</li> <li>→ 원활한 점검 및 유지관리를 위해 식생에 대한 정비가 필요</li> </ul> | |
