## **30. 상주절토30**

### 30.1 시설물의 개요

상주절토30은 경상북도 구미시 장천면 오로리(상주영천고속도로 38.525~38.685km)에 위치한 사면으로서 총 연장 160.0m, 높이 41.0m로, 2017년 06월 준공된 절토사면이다.

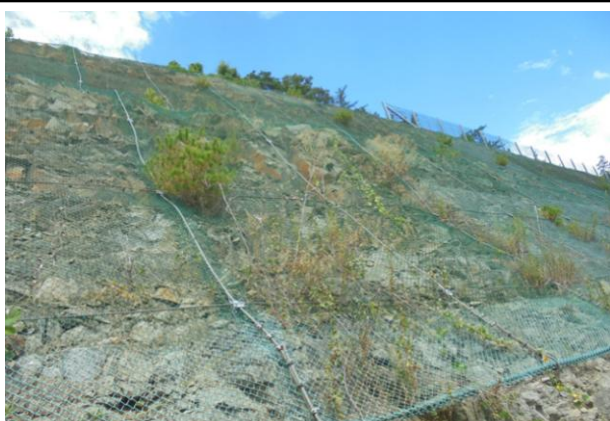
- 사면전반에 걸쳐 보호공, 식생공이 시공되어 있으며, 양호한 상태로 확인되었다.
- 노출암반을 확인한 결과, 풍화등급은 보통풍화(MW)~심한풍화(HW) 정도로 판단된다. 점검결과, 식생공의 식생확장 상태는 양호한 편이고, 보호공인 방지망 내 퇴적은 없는 것으로 조사되었다.
- 낙석방지망내 심한풍화는 현재 손상발생은 없으나, 지속적인 지표수유입 및 동결융해작용으로 충전물유실이 발생하여 이완암이 발생할 수 있으므로, 주기적인 점검을 통한 유지관리가 필요하다.

| 현 황 | 사면부 풍화구간(낙석방지망설치) | 현 황 | 사면부 풍화구간(낙석방지망설치) |
| 원 인 | 풍화 | 원 인 | 풍화 |

| 대 책 | 주의관찰 | 대 책 | 주의관찰 |

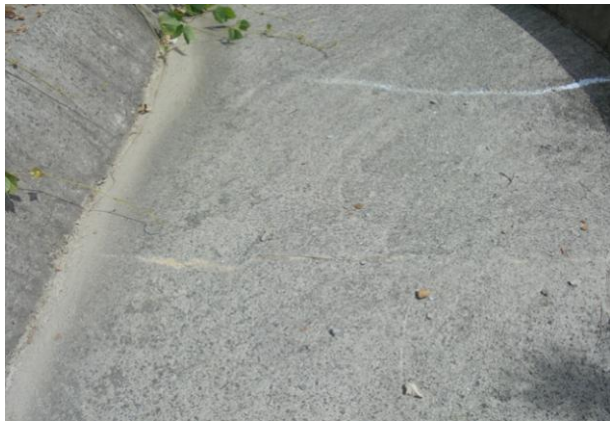
- 배수시설은 소단배수로 및 산마루측구가 시공되어 있다.
- 산마루측구 균열에 대한 보수가 실시되었으며, 소단배수로 38.565k 균열(0.3/2.0), 38.625k 균열(0.3/2.0), 38.645k 균열(0.3/2.0), 산마루측구 38.675k 재료분리(0.2\*1.0\*3ea)가 조사되었다.
- 상기 발생한 균열은 시공당시 다짐미흡으로 압밀작용 부위를 따라 배수로 자중에 의해 발생된 것으로 판단되며, 손상부위로 지표수의 유입으로 인해 손상의 진전이 예상되므로 원활한 배수 및 유지관리를 위해 주입보수가 필요하다.

| 현 황 | 38.565k 소단배수로 균열(0.3/2.0) | 현 황 | 38.625k 소단배수로 균열(0.3/2.0) |
| 원 인 | 다짐미흡, 배수로 자중, 지표수 유입 | 원 인 | 다짐미흡, 배수로 자중, 지표수 유입 |

| 대 책 | 주입보수 | 대 책 | 주입보수 |

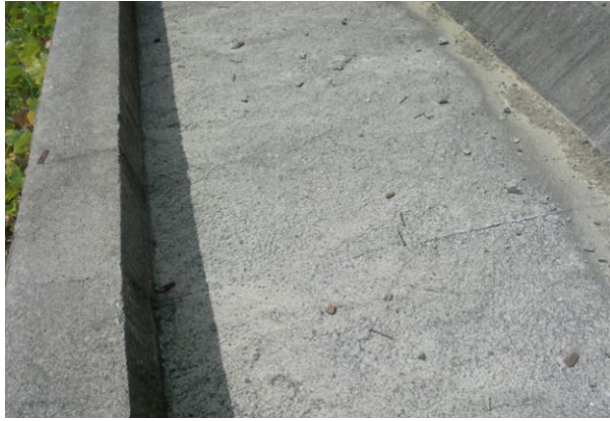
| 현 황 | 38.645k 소단배수로 균열(0.3/2.0) | 현 황 | 38.675k 산마루측구 재료분리(0.2*1.0) |
| 원 인 | 다짐미흡, 배수로 자중, 지표수 유입 | 원 인 | 다짐미흡 |

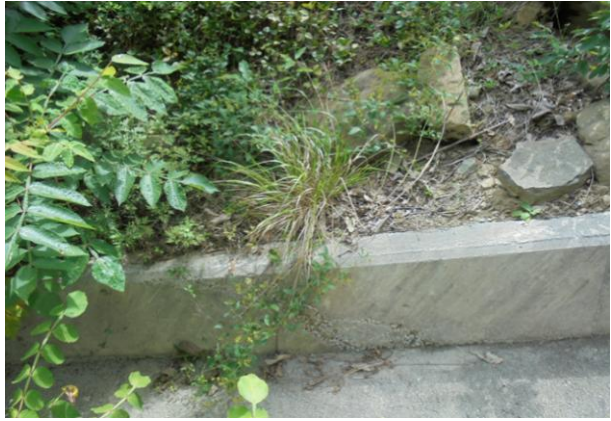
- 재료분리는 시공당시 다짐미흡으로 발생한 손상으로, 유수의 흐름에 의해 침식작용이 발생할 수 있으므로, 내구성 확보를 위해 단면보수가 필요하다.

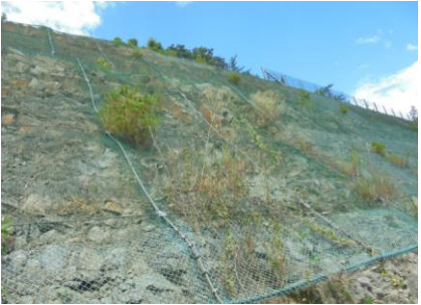
| 구 분 | 중점유지관리 사항 | 현황 사진 |
|---|---|---|
| 사<br>면<br>부 | <ul style="list-style-type: none"> <li>· 풍화구간</li> <li>→ 현재 낙석방지울타리 및 낙석방지망 설치로 안전성에 는 문제가 없는 상태이나, 장기공용시 우수 및 동결융해로 인한 유실이 발생할 수 있으므로, 주기적인 점검으로 통해 손상의 발생유무에 대한 확인, 유지관리를 실시</li> </ul> | |

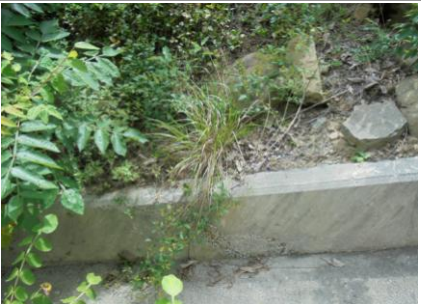
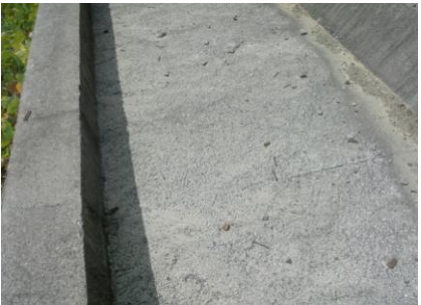
| 구 분 | 중점유지관리 사항 | 현황 사진 |
|---|---|---|
| 배수<br>시설 | <ul style="list-style-type: none"> <li>· 배수로 균열, 재료분리 구간</li> <li>→ 손상부에 대한 보수가 필요하며, 보수후에도 재손상 발생에 대한 주기적인 점검을 실시하는 유지관리가 필요</li> </ul> | <br> |

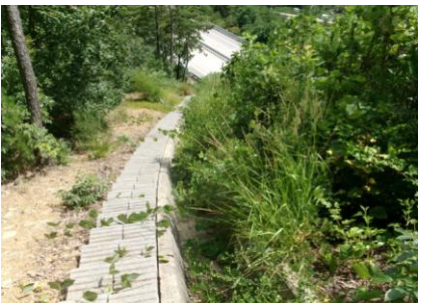
- 부대시설로는 낙석방지울타리(38.545~38.665k), 점검계단(38.615~38.685k)이 설치되어 있으며, 손상이 없는 양호한 상태로 조사되었다.
- 점검계단은 주변식생으로 인한 유지관리의 불편함을 초래할 수 있으므로, 주기적인 정비를 실시하는 관리가 필요하다.

| 구 분 | 중점유지관리 사항 | 현황 사진 |
|---|---|---|
| 보호<br>시설 | <ul style="list-style-type: none"> <li>· 점검계단 식생</li> <li>→ 원활한 점검 및 유지관리를 위해 식생에 대한 정비가 필요</li> </ul> | |
