# 31. 영천절토31

### 31.1 시설물의 개요

영천절토31은 대구광역시 군위군 효령면 불로리(상주영천고속도로 40.025~40.175km)에 위치한 사면으로서 총 연장 150.0m, 높이 31.0m로, 2017년 06월 준공된 절토사면이다.

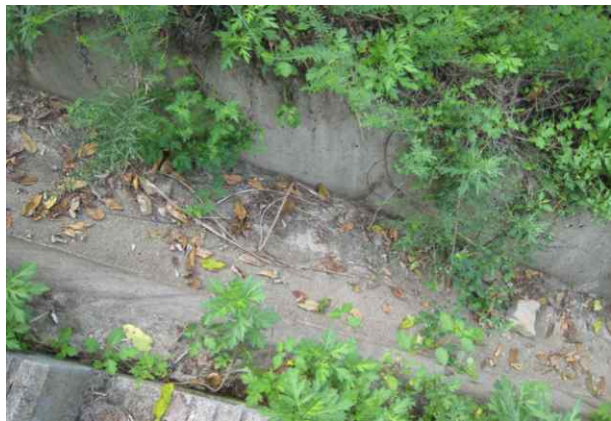
| 현 황 | 40.030k 소단배수로 균열(0.3/2.0) | 현 황 | 40.155k 소단배수로 균열(0.3/2.0) |
| 원 인 | 다짐미흡, 배수로 자중, 지표수 유입 | 원 인 | 다짐미흡, 배수로 자중, 지표수 유입 |

| 구 분 | 중점유지관리 사항 | 현황 사진 |
|---|---|---|
| 배<br>수<br>시<br>설 | <ul style="list-style-type: none"> <li>• 배수로 균열 구간<br/>→ 균열부에 대한 보수가 필요하며, 보수후에도 재손상 발생에 대한 주기적인 점검을 실시하는 유지관리가 필요</li> </ul> | |

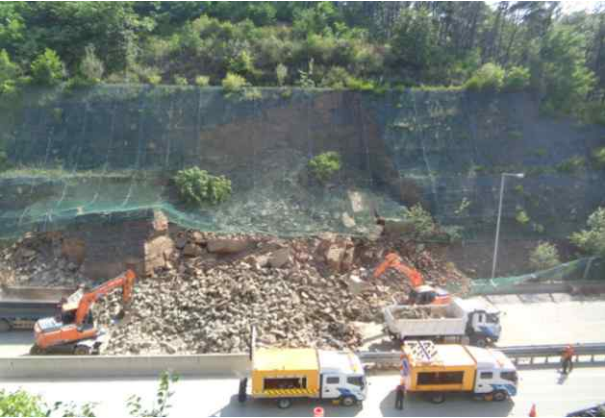
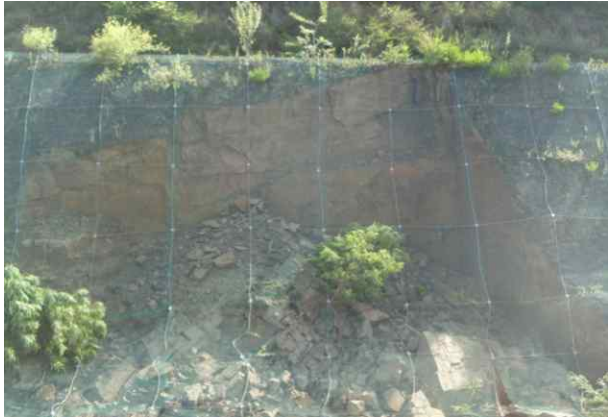
| 현 황 | 40.060k~40.150 사면붕괴 | 현 황 | 40.060k~40.150 사면붕괴 |
| 원 인 | 장마에 의한 지반약화, 토사유실 등 | 원 인 | 장마에 의한 지반약화, 토사유실 등 |

| 대 책 | 보수·보강공 | 대 책 | 보수·보강공 |

| 구 분 | 중점유지관리 사항 | 현황 사진 |
|---|---|---|
| 사<br>면<br>부 | <ul style="list-style-type: none"> <li>• 붕괴구간<br/>→ 사면 붕괴구간에 대한 계단식옹벽, 영구앵커 등의 보강공을 실시하고, 보강상태 확인, 추가 손상 발생여부에 대한 주기적인 유지관리가 필요</li> </ul> | |

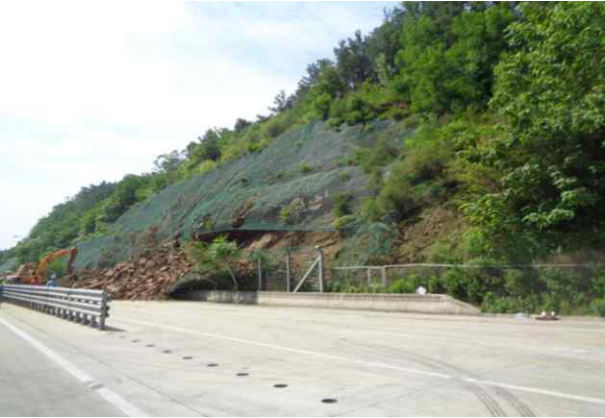
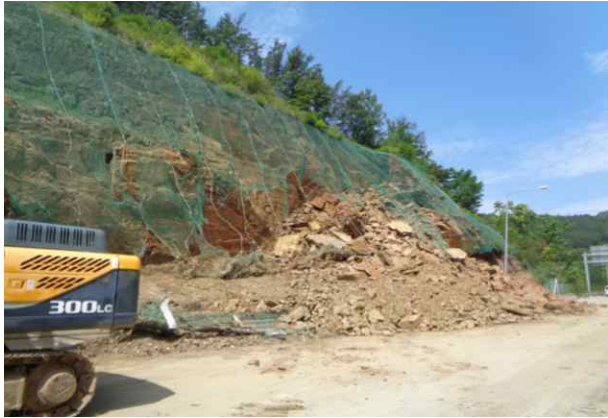
| 현 황 | 40.060k~40.150 사면붕괴 | 현 황 | 40.060k~40.150 사면붕괴 |
| 원 인 | 장마에 의한 지반약화, 토사유실 등 | 원 인 | 장마에 의한 지반약화, 토사유실 등 |

| 대 책 | 보수·보강공 | 대 책 | 보수·보강공 |

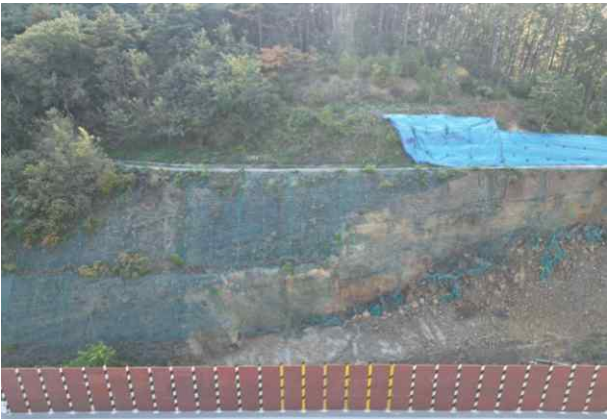
| 현 황 | 40.060k~40.150 사면붕괴 |
| 원 인 | 장마에 의한 지반약화, 토사유실 등 |

| 대 책 | 보수·보강공 |

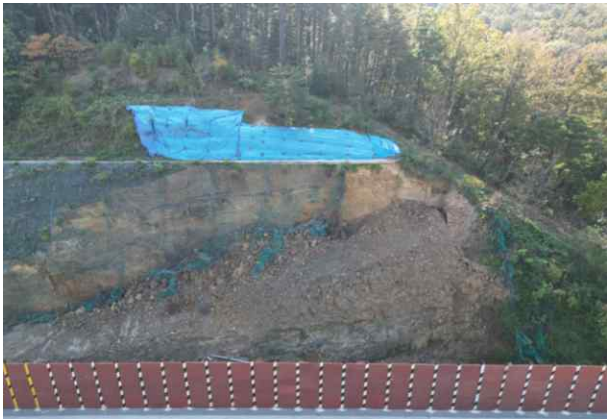
| 현 황 | 40.060k~40.150 사면붕괴 |
| 원 인 | 장마에 의한 지반약화, 토사유실 등 |

| 대 책 | 보수·보강공 |

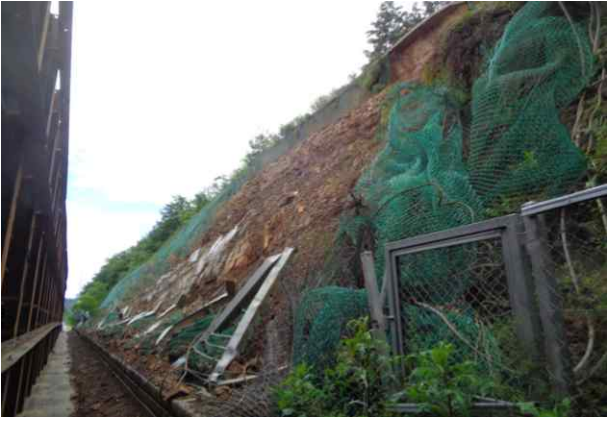
| 현 황 | 40.060k~40.150 사면붕괴 |
| 원 인 | 장마에 의한 지반약화, 토사유실 등 |

| 대 책 | 보수·보강공 |

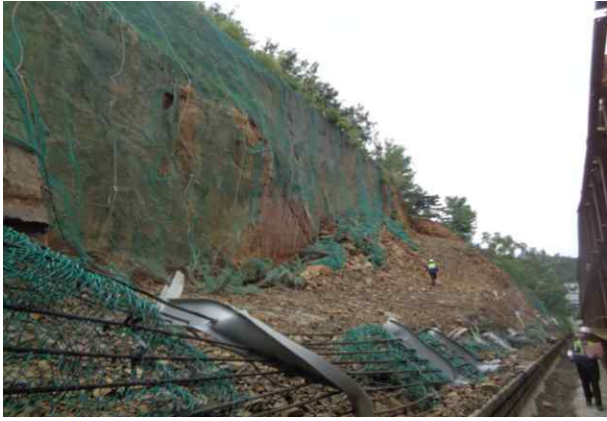
| 현 황 | 40.060k~40.150 사면붕괴 |
| 원 인 | 장마에 의한 지반약화, 토사유실 등 |

| 대 책 | 보수·보강공 |

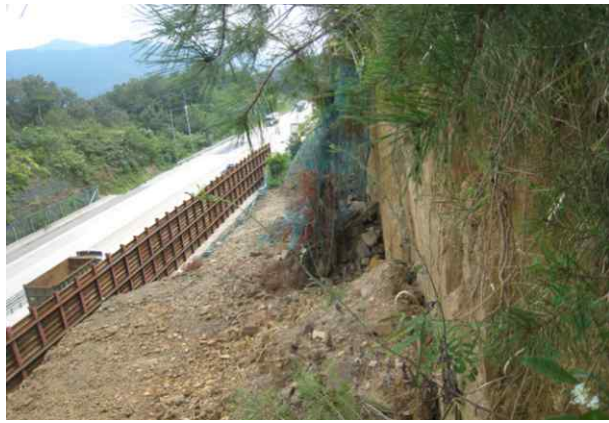
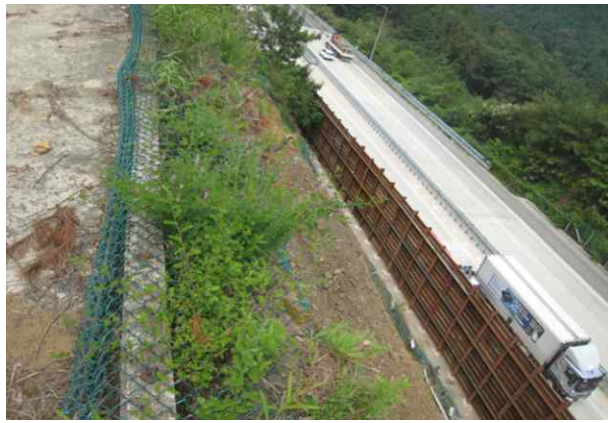
| 현 황 | 40.060k~40.150 사면붕괴 | 현 황 | 40.060k~40.150 사면붕괴 |
| 원 인 | 장마에 의한 지반약화, 토사유실 등 | 원 인 | 장마에 의한 지반약화, 토사유실 등 |

| 대 책 | 보수·보강공 | 대 책 | 보수·보강공 |

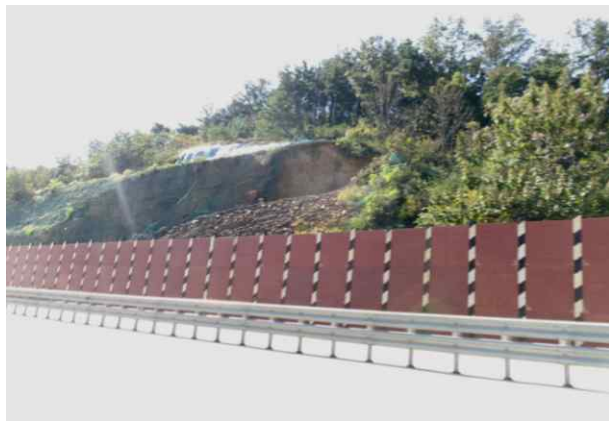
| 현 황 | 40.060k~40.150 사면붕괴 | 현 황 | 절토부 2단 전경 |
| 원 인 | 장마에 의한 지반약화, 토사유실 등 | 원 인 | — |

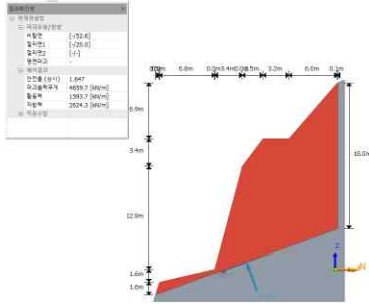
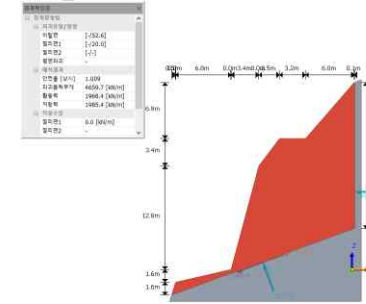
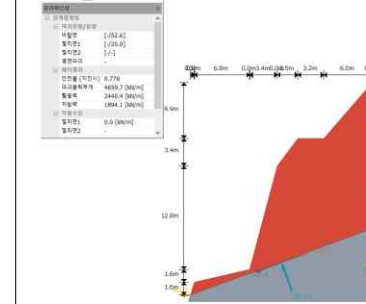
【표 31.4.4】 보강전 비탈면 안정성 검토

| 건기시 | | 우기시 | | 지진시 | |
|---|---|---|---|---|---|
| FS = 1.647 > 1.50 ∴ O.K | | FS = 1.009 < 1.20 ∴ N.G | | FS = 0.776 < 1.10 ∴ N.G | |

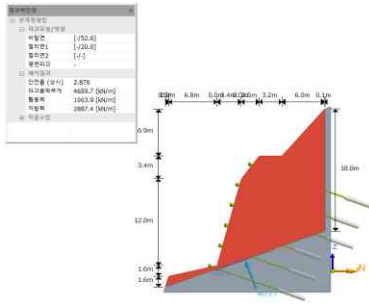
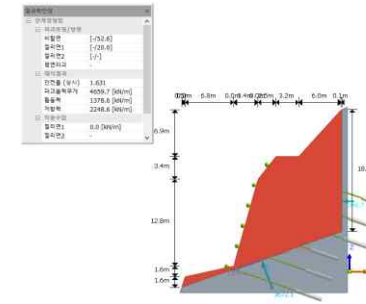
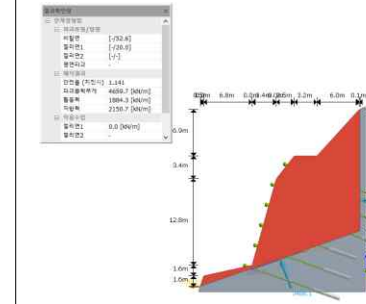
【표 31.4.5】 보강후 비탈면 안정성 검토

| 건기시 | | 우기시 | | 지진시 | |
|---|---|---|---|---|---|
| FS = 2.876 > 1.50 ∴ O.K | | FS = 1.631 > 1.20 ∴ O.K | | FS = 1.141 > 1.10 ∴ O.K | |

| 건기시 | | 우기시 | | 지진시 | |
|---|---|---|---|---|---|
| <ul style="list-style-type: none"> <li>보강내용 : 계단식옹벽 + 영구앵커</li> <li>상기 비탈면은 영구앵커 L=15~19M Ø12.7x4, C.T.C=3.0x3.0 (Hxv) 보강시 기준안전율을 상회하여 안정함</li> </ul> | | | | | |
