## **33. 영천절토33**

### 33.1 시설물의 개요

영천절토33은 대구광역시 군위군 효령면 내리리(상주영천고속도로 군위R-A 0.360~0.690)에 위치한 사면으로서 총 연장 330.0m, 높이 42.0m로, 2017년 06월 준공된 절토사면이다.

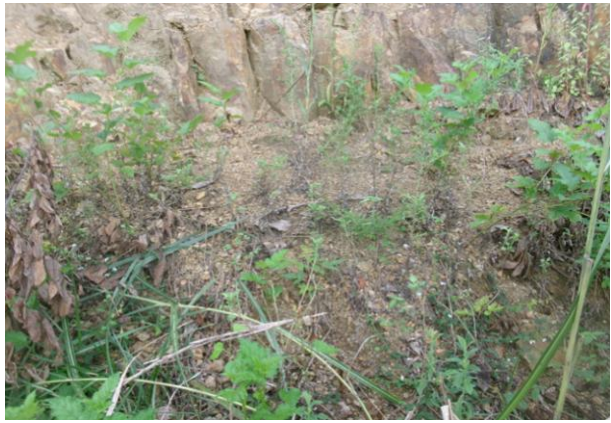
| 현 황 | 도로, 낙석방지울타리 전경 | 현 황 | 0.390k 사면부 충전물유실(HW) |
| 원 인 | 상태양호 | 원 인 | 지표수유입, 풍화 |

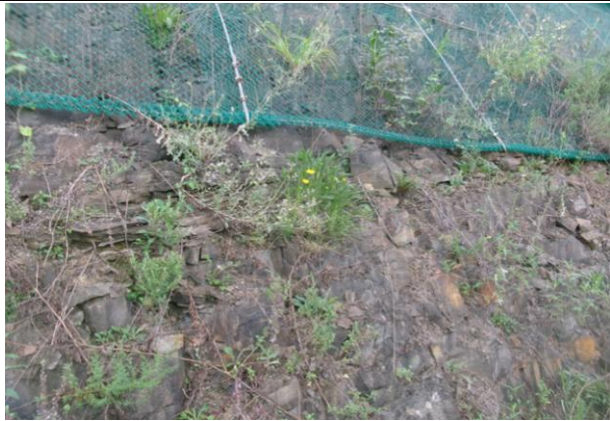
| 현 황 | 1단 풍화구간(낙석방지망내) | 현 황 | 소단배수로 전경 |
| 원 인 | 풍화 | 원 인 | 상태양호 |

| 대 책 | 주의관찰 | 대 책 | - |

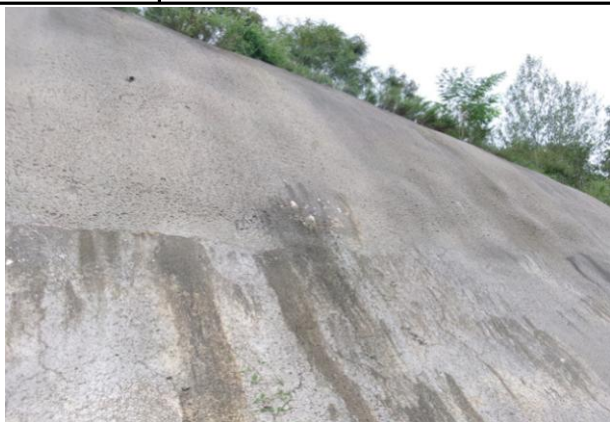
| 현 황 | 0.490k 숏크리트 누수 | 현 황 | 0.510k 숏크리트 누수 |
| 원 인 | 우수유입 | 원 인 | 우수유입 |

| 대 책 | 주의관찰 | 대 책 | 주의관찰 |

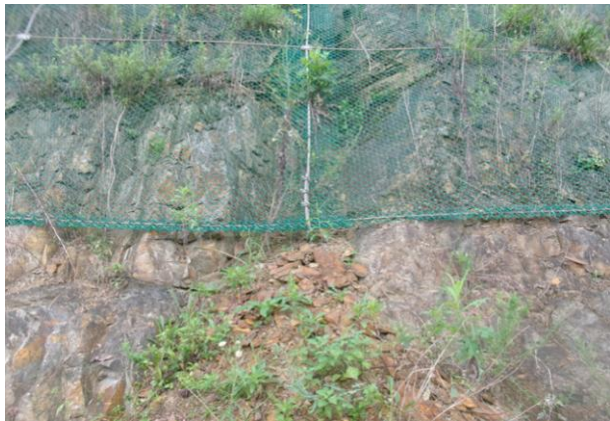
| 현 황 | 0.510k 사면부 충전물유실(HW) | 현 황 | 0.540k 사면부 충전물유실(HW) |
| 원 인 | 지표수유입, 풍화 | 원 인 | 지표수유입, 풍화 |

| 대 책 | 주의관찰 | 대 책 | 주의관찰 |

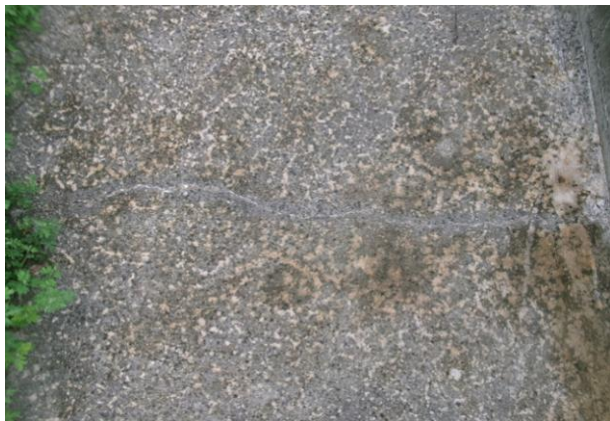
- 배수시설은 소단배수로 및 산마루측구가 시공되어 있다.
- 소단배수로 0.500k 균열(2.0/1.5), 0.530k 균열(0.5/2.0, 0.5/5.0), 0.540k 균열(1.0/2.5), 0.560k 균열(1.0/2.5), 0.600k 균열(0.3/2.5, 1.0/2.5)이 조사되었다.

- 상기 발생한 손상은 시공당시 다짐미흡으로 압밀작용 부위를 따라 배수로 자중에 의해 발생된 것으로 판단되며, 손상부위로 지표수의 유입으로 인해 손상의 진전이 예상되므로 원활한 배수 및 유지관리를 위해 주입보수가 필요하다.

| 현 황 | 0.540k 소단배수로 균열(1.0/2.5) | 현 황 | 0.560k 소단배수로 균열(1.0/2.5) |
| 원 인 | 다짐미흡, 배수로 자중, 지표수 유입 | 원 인 | 다짐미흡, 배수로 자중, 지표수 유입 |

| 대 책 | 주입보수 | 대 책 | 주입보수 |

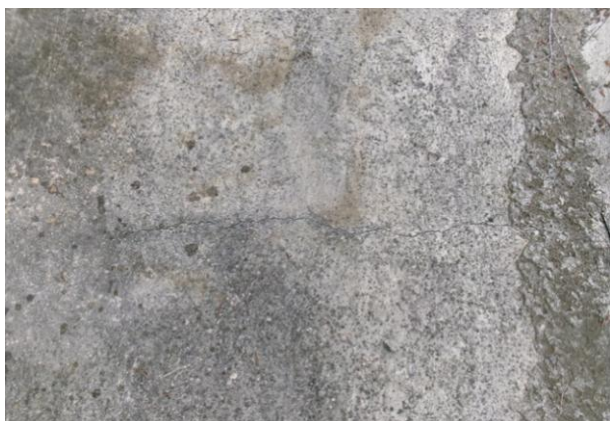
| 현 황 | 0.590k 소단배수로 균열(0.3/2.5) | 현 황 | 점검계단 전경 |
| 원 인 | 다짐미흡, 배수로 자중, 지표수 유입 | 원 인 | 상태양호 |

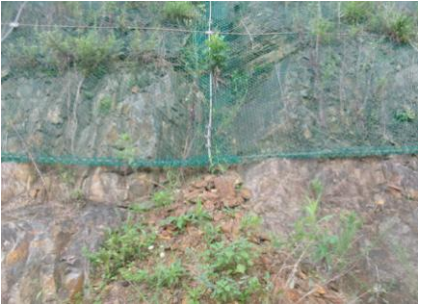
| 구 분 | 중점유지관리 사항 | 현황 사진 |
|---|---|---|
| 사<br>면<br>부 | <ul style="list-style-type: none"> <li>• 풍화(충전물유실)구간</li> <li>→ 현재 낙석방지울타리 및 낙석방지망 설치로 안전성에는 문제가 없는 상태이나, 장기공용시 지표수 및 동결융해로 인한 충전물유실이 추가 발생할 수 있으므로, 주기적인 점검으로 통해 손상의 발생유무에 대한 확인</li> </ul> | |

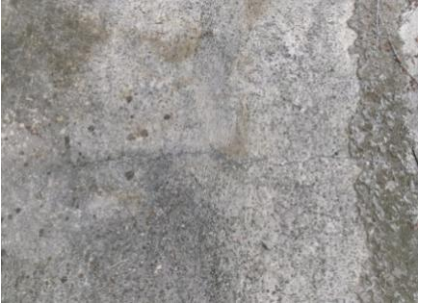
| 구 분 | 중점유지관리 사항 | 현황 사진 |
|---|---|---|
| 배수<br>시설 | <ul style="list-style-type: none"> <li>• 배수로 균열 구간</li> <li>→ 균열부에 대한 보수가 필요하며, 보수후에도 재손상 발생에 대한 주기적인 점검을 실시하는 유지관리가 필요</li> </ul> | |

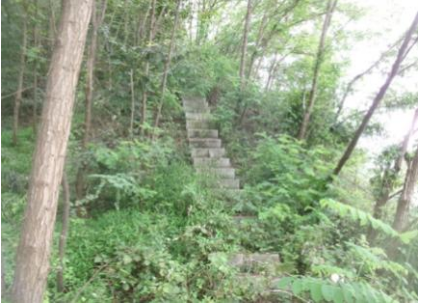
| 구 분 | 중점유지관리 사항 | 현황 사진 |
|---|---|---|
| 보호<br>시설 | <ul style="list-style-type: none"> <li>• 점검계단 식생</li> <li>→ 원활한 점검 및 유지관리를 위해 식생에 대한 정비가 필요</li> </ul> | |
