## **34. 영천절토34**

### 34.1 시설물의 개요

영천절토34는 대구광역시 군위군 효령면 내리리(상주영천고속도로 R-A 1.890~2.150)에 위치한 사면으로서 총 연장 260.0m, 높이 36.0m로, 2017년 06월 준공된 절토사면이다.

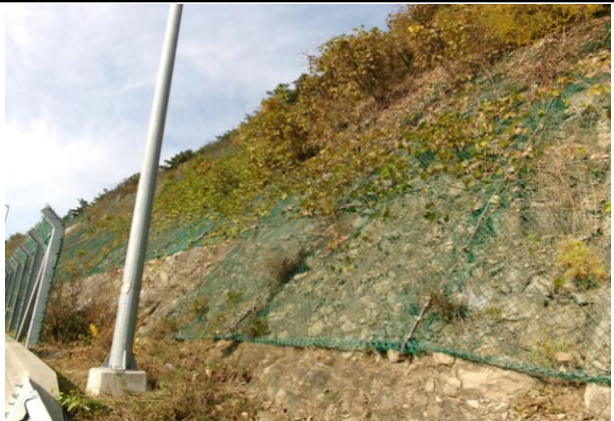
| 현 황 | 1단 풍화구간(낙석방지망내) | 현 황 | 1.950k 풍화구간(충전물유실우려) |
| 원 인 | 풍화 | 원 인 | 풍화, 지표수유입 |

| 대 책 | 주의관찰 | 대 책 | 주의관찰 |

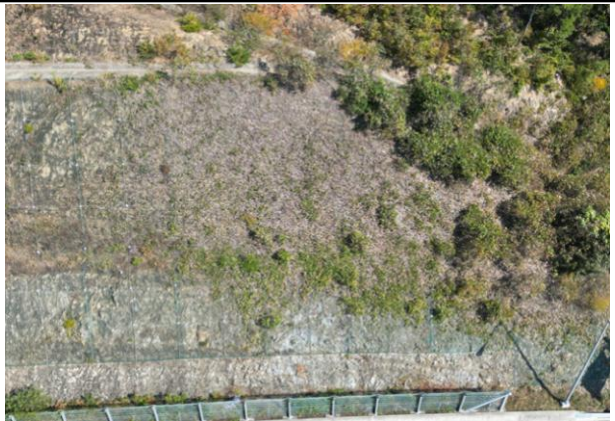
- 사면전반에 걸쳐 보호공, 식생공이 시공되어 있으며, 양호한 상태로 확인되었다.
- 노출암반을 확인한 결과, 풍화등급은 보통풍화(MW)~심한풍화(HW) 정도로 판단된다. 점검결과, 식생공의 식생확장 상태는 양호한 편이고, 보호공인 방지망 내 퇴적은 없는 것으로 조사되었다.
- 낙석방지망내 풍화구간은 현재 손상발생은 없으나, 일부 충전물유실이 우려되는 구간(1.950k)이 조사되었고, 지속적인 지표수유입 및 동결융해작용으로 충전물유실이 발생하여 이완암이 발생할 수 있으므로, 주기적인 점검을 통한 유지관리가 필요하다.

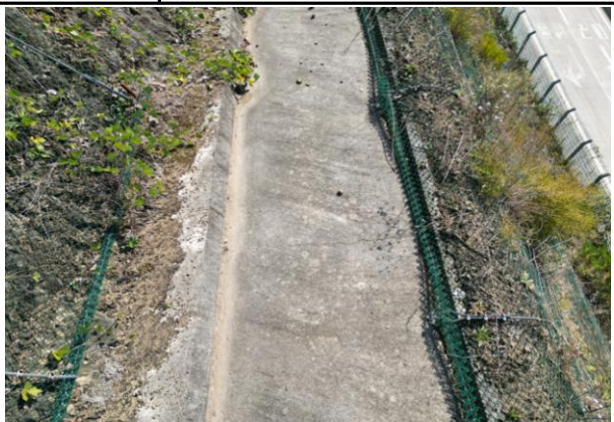
- 배수시설은 소단배수로 및 산마루측구가 시공되어 있다.
- 소단배수로에 1.950k 균열(0.5/5.0), 1.970k 균열(0.3/2.0\*3ea), 2.030k 균열(0.3/2.0\*6ea), 2.100k 망상균열(20.0\*2.0)이, 산마루측구에 2.140k 균열(0.3/1.5\*4ea)이 조사되었다.
- 금회 점검시 균열이 추가 조사되었으며, 기존손상 중 균열의 폭 및 길이증가는 없는 것으로 확인되었다.

- 상기 발생한 손상은 시공당시 다짐미흡으로 압밀작용 부위를 따라 배수로 자중에 의해 발생된 것으로 판단되며, 손상부위로 지표수의 유입으로 인해 손상의 진전이 예상되므로 원활한 배수 및 유지관리를 위해 주입보수가 필요하다.

| 현 황 | 1.970k 소단배수로 균열(0.3/2.0) | 현 황 | 1.970k 소단배수로 균열(0.3/2.0) |
| 원 인 | 다짐미흡, 배수로 자중, 지표수 유입 | 원 인 | 다짐미흡, 배수로 자중, 지표수 유입 |

| 대 책 | 주입보수 | 대 책 | 주입보수 |

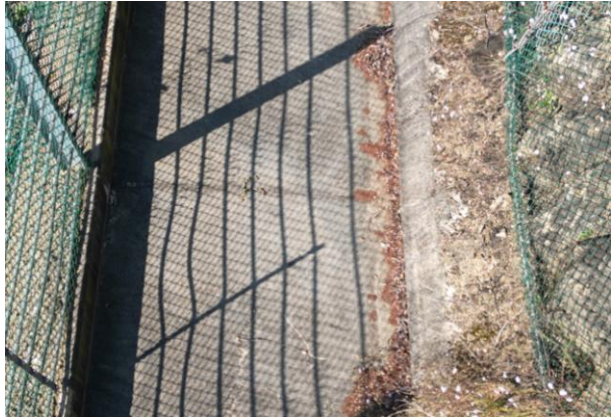
| 현 황 | 2.030k 소단배수로 균열(0.3/2.0) | 현 황 | 2.010k 소단배수로 망상균열(20.0*2.0) |
| 원 인 | 다짐미흡, 배수로 자중, 지표수 유입 | 원 인 | 다짐미흡, 배수로 자중, 지표수 유입 |

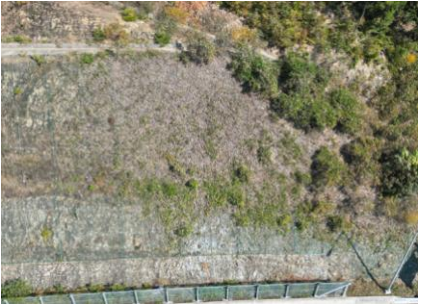
| 구 분 | 중점유지관리 사항 | 현황 사진 |
|---|---|---|
| 사<br>면<br>부 | <ul style="list-style-type: none"> <li>• 풍화구간</li> <li>→ 현재 낙석방지울타리 및 낙석방지망 설치로 안전성에는 문제가 없는 상태이나, 장기공용시 지표수 및 동결융해로 인한 충전물유실이 발생할 수 있으므로, 주기적인 점검으로 통해 손상의 발생유무에 대한 확인</li> </ul> | |

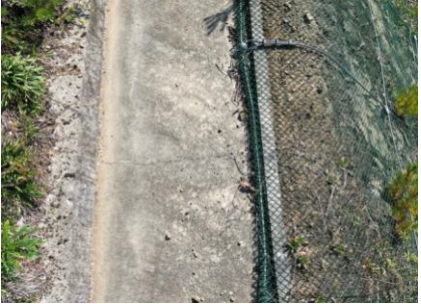
| 구 분 | 중점유지관리 사항 | 현황 사진 |
|---|---|---|
| 배수<br>시설 | <ul style="list-style-type: none"> <li>• 배수로 균열 구간</li> <li>→ 균열부에 대한 보수가 필요하며, 보수후에도 재손상 발생에 대한 주기적인 점검을 실시하는 유지관리가 필요</li> </ul> | |

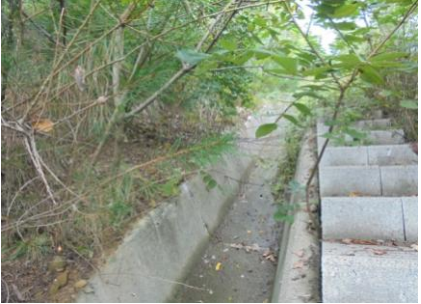
| 구 분 | 중점유지관리 사항 | 현황 사진 |
|---|---|---|
| 보호<br>시설 | <ul style="list-style-type: none"> <li>• 점검계단 식생</li> <li>→ 원활한 점검 및 유지관리를 위해 식생에 대한 정비가 필요</li> </ul> | |
