## **35. 상주절토35**

### 35.1 시설물의 개요

상주절토35는 대구광역시 군위군 부계면 산화리(상주영천고속도로 51.000km부근 이설도로#2 STA. 0+160~0+420)에 위치한 사면으로서 총 연장 260.0m, 높이 37.0m로, 2017년 06월 준공된 절토사면이다.

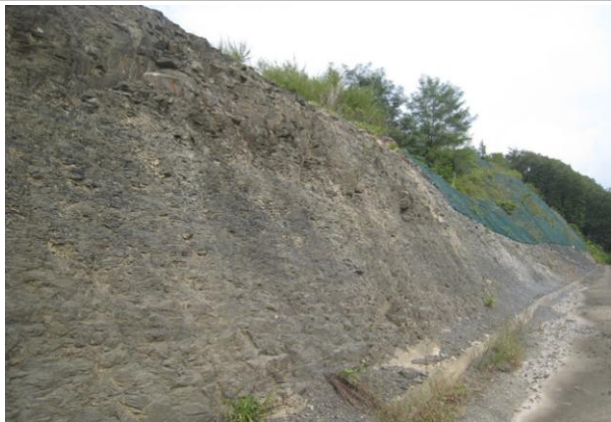
| 현 황 | 상단 사면 풍화구간 | 현 황 | 중·하단 사면 풍화구간 |
| 원 인 | 풍화 | 원 인 | 풍화 |

| 대 책 | 주의관찰 | 대 책 | 주의관찰 |

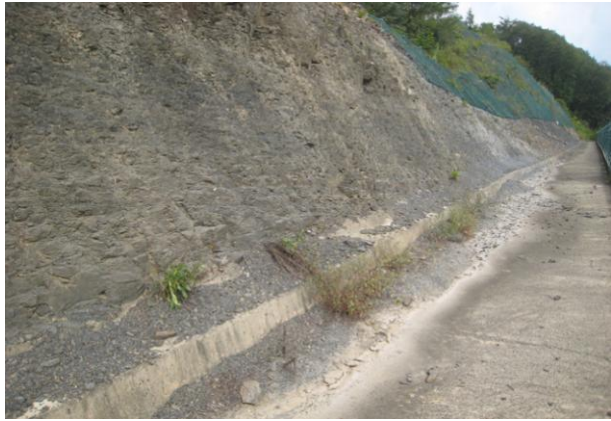
- 낙석퇴적은 사면부 풍화구간에 지표수유입으로 흘러내린 풍화토가 퇴적된 것으로 원활한 배수기능 확보를 위해 청소가 필요하다.

| 현 황 | 소단배수로 낙석퇴적(100.0*0.5*0.1) | 현 황 | 0.270k 소단배수로 망상균열(5.0*1.0) |
| 원 인 | 지표수유입으로 인한 풍화토 퇴적 | 원 인 | 다짐미흡, 배수로 자중, 지표수 유입 |

| 대 책 | 청소 | 대 책 | 주입보수 |

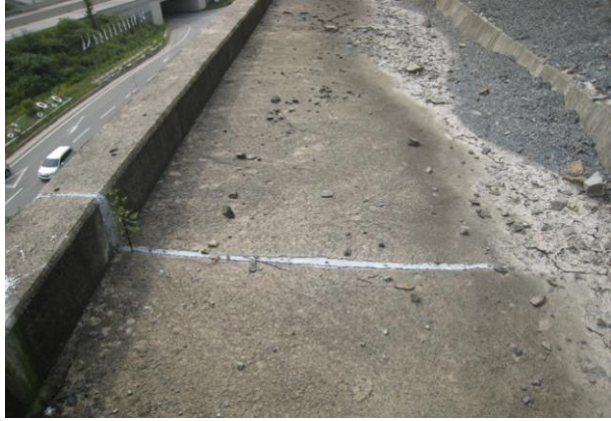
| 현 황 | 0.310k 소단배수로 균열(0.3/2.5) | 현 황 | 0.340k 소단배수로 균열(0.3/2.5) |
| 원 인 | 다짐미흡, 배수로 자중, 지표수 유입 | 원 인 | 다짐미흡, 배수로 자중, 지표수 유입 |

| 대 책 | 주입보수 | 대 책 | 주입보수 |

| 구분 | 손상내용 | 보수방안 | 손상<br>물량 | 보수<br>물량 | 단위 | 단가<br>(천원) | 개략공사비<br>(천원) | 우선<br>순위 |
|---|---|---|---|---|---|---|---|---|
| 배수시설 | 소단배수로 균열 | 주입보수 | 10.00 | 15.00 | m | 65 | 975 | 1 |

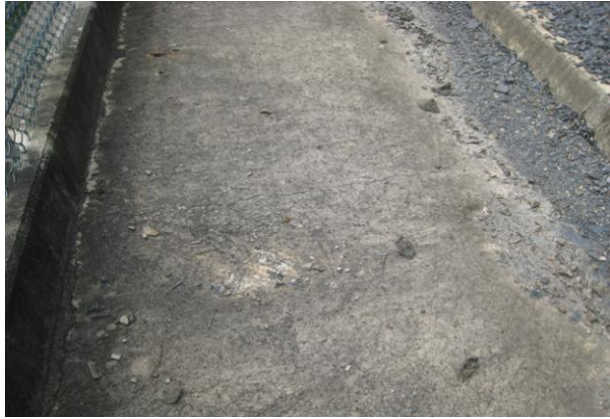
| 현 황 | 0.350k 소단배수로 균열(0.3/2.5) | 현 황 | 0.230k 산마루측구 균열(0.3/1.0) |
| 원 인 | 다짐미흡, 배수로 자중, 지표수 유입 | 원 인 | 다짐미흡, 배수로 자중, 지표수 유입 |

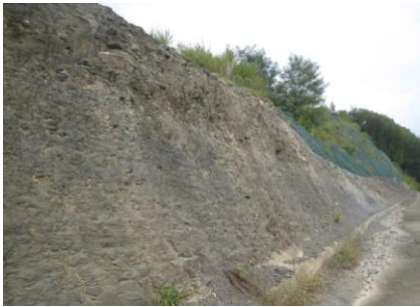
| 구 분 | 중점유지관리 사항 | 현황 사진 |
|---|---|---|
| 사<br>면<br>부 | <ul style="list-style-type: none"> <li>• 풍화구간<br/>→ 현재 낙석방지울타리 및 낙석방지망 설치로 안전성에는 문제가 없는 상태이나, 장기공용시 지표수 및 동결융해로 인한 충전물유실이 발생할 수 있으므로, 주기적인 점검으로 통해 손상의 발생유무에 대한 확인</li> </ul> | |

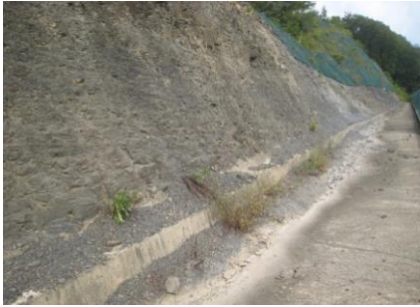
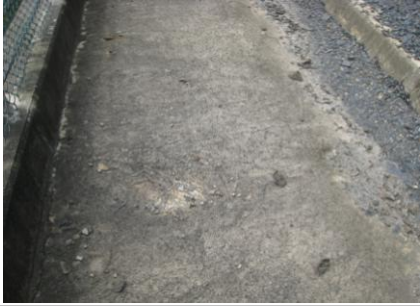
| 구 분 | 중점유지관리 사항 | 현황 사진 |
|---|---|---|
| 배수<br>시설 | <ul style="list-style-type: none"> <li>• 배수로 균열 구간<br/>→ 균열부에 대한 보수가 필요하며, 보수후에도 재손상 발생에 대한 주기적인 점검을 실시하는 유지관리가 필요</li> <li>• 배수로 낙석퇴적 구간<br/>→ 원활한 배수기능 확보를 위해 주기적으로 청소를 실시하는 유지관리가 필요</li> </ul> | <br> |

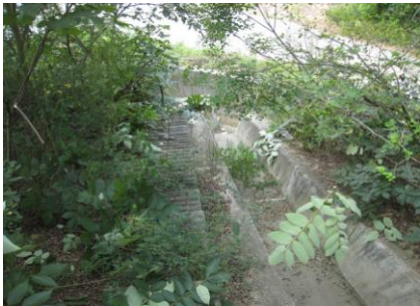
| 구 분 | 중점유지관리 사항 | 현황 사진 |
|---|---|---|
| 보호<br>시설 | <ul style="list-style-type: none"> <li>• 점검계단 식생<br/>→ 원활한 점검 및 유지관리를 위해 식생에 대한 정비가 필요</li> </ul> | |
