## **36. 상주절토36**

상주절토36은 대구광역시 군위군 부계면 가호리(상주영천고속도로 53.068~53.448km)에 위치한 사면으로서 총 연장 380.0m, 높이 37.0m로, 2017년 06월 준공된 절토사면이다.

| (주)명성엔지니어링 | 상주영천고속도로 시설물 안전·하자점검 및 성능평가 용역<br>(2023년 하반기 정밀안전점검) | 상주절토36 외관조사망도 - 2 |

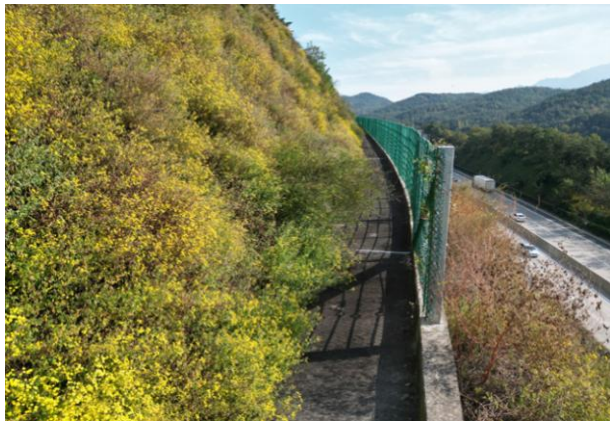
| 현 황 | 소단배수로 전경 | 현 황 | 하단(이격부) 전경 |
| 원 인 | 상태양호 | 원 인 | 상태양호 |

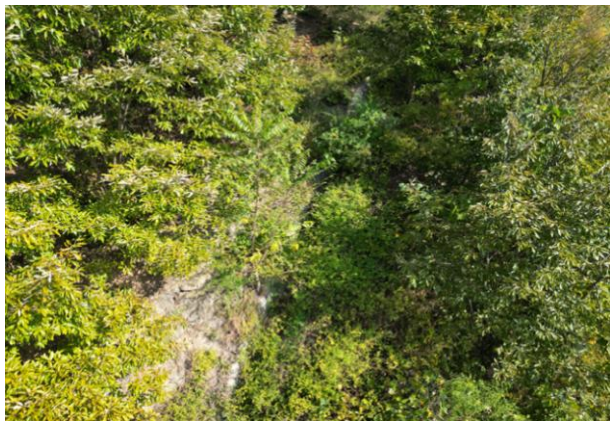
| 현 황 | 산마루측구 전경 | 현 황 | 점검계단 전경 |
| 원 인 | 상태양호 | 원 인 | 상태양호 |

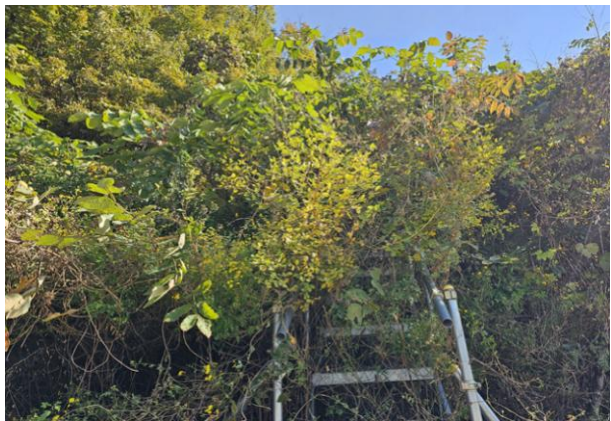
- 부대시설로는 낙석방지울타리(53.108~53.318k), 점검계단(53.088~53.098k)이 설치되어 있으며, 손상이 없는 양호한 상태로 조사되었다.
- 점검계단은 주변식생으로 인한 유지관리의 불편함을 초래할 수 있으므로, 주기적인 정비를 실시하는 관리가 필요하다.

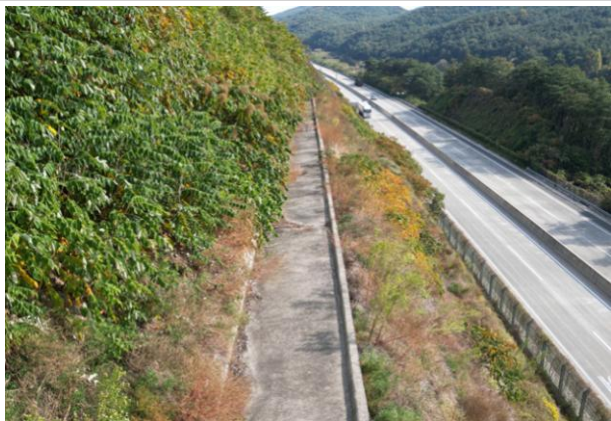
| 현 황 | 소단배수로 전경 | 현 황 | 53.368k 2단 녹생토 유실(5.0*2.5) |
| 원 인 | 상태양호 | 원 인 | 시공미흡, 지표수유입 |

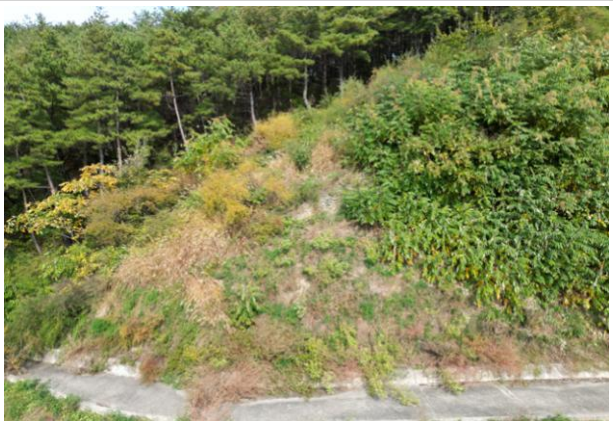
- 사면전반에 걸쳐 식생공이 시공되어 있으며, 식생활착은 전반적으로 양호한 상태이나 53.368k 2단 녹생토 유실(5.0\*2.5), 53.388k 2단 녹생토 유실(10.0\*5.0)이 확인되었고, 사면의 안정성에 미치는 영향이 미미하므로 진전여부에 대한 주의관찰이 요구된다.
- 노출암을 확인한 결과, 풍화등급은 약한풍화(SW)~심한풍화(HW) 정도로 판단된다. 점검결과, 특이손상이 없는 양호한 상태로 조사되었다.

| 대 책 | - | 대 책 | 주의관찰 |

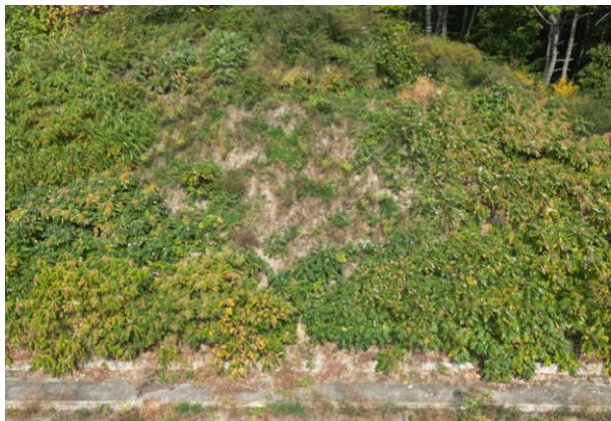
- 배수시설은 소단배수로 및 산마루측구, 수직도수로가 시공되어 있다.
- 기 발생한 소단배수로 53.388k 균열(0.3/2.0)이 확인되었고, 기존점검 이후 손상의 추가 및 진전은 없는 것으로 확인되었다.
- 상기 발생한 손상은 시공당시 다짐미흡으로 압밀작용 부위를 따라 배수로 자중에 의해 발생된 것으로 판단되며, 손상부위로 지표수의 유입으로 인해 손상의 진전이 예상되므로 원활한 배수 및 유지관리를 위해 주입보수가 필요하다.

| 현 황 | 53.388k 소단배수로 균열(0.3/2.0) | 현 황 | 53.388k 소단배수로 균열(0.3/2.0) |
| 원 인 | 시공미흡, 지표수유입 | 원 인 | 다짐미흡, 배수로 자중, 지표수 유입 |

| 구분 | 손상내용 | 보수방안 | 손상<br>물량 | 보수<br>물량 | 단위 | 단가<br>(천원) | 개략공사비<br>(천원) | 우선<br>순위 |
|---|---|---|---|---|---|---|---|---|
| 배수시설 | 소단배수로 균열 | 주입보수 | 2.00 | 3.00 | m | 65 | 195 | 1 |

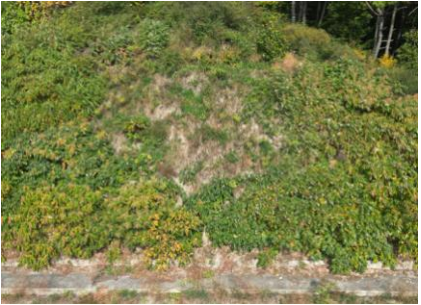
| 구 분 | 중점유지관리 사항 | 현황 사진 |
|---|---|---|
| 사<br>면<br>부 | <ul style="list-style-type: none"> <li>• 사면부 녹생토 유실</li> <li>→ 사면전반에 걸쳐 식생공이 시공되어 있으며, 식생활착은 전반적으로 양호한 상태이나 녹생토 유실이 확인되었고, 사면의 안정성에 미치는 영향이 미미하므로 진전여부에 대한 주기적인 점검이 필요</li> </ul> | |

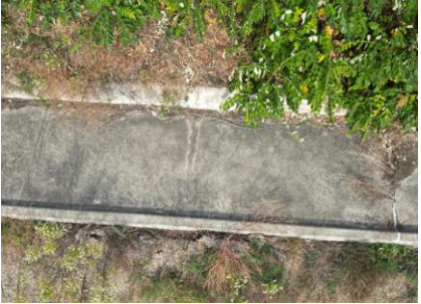
| 구 분 | 중점유지관리 사항 | 현황 사진 |
|---|---|---|
| 배수<br>시설 | <ul style="list-style-type: none"> <li>• 배수로 균열 구간</li> <li>→ 균열부에 대한 보수가 필요하며, 보수후에도 재손상 발생에 대한 주기적인 점검을 실시하는 유지관리가 필요</li> </ul> | |

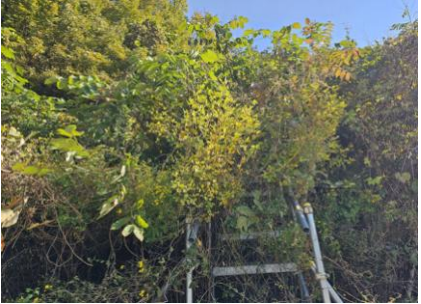
| 구 분 | 중점유지관리 사항 | 현황 사진 |
|---|---|---|
| 보호<br>시설 | <ul style="list-style-type: none"> <li>• 점검계단 식생</li> <li>→ 원활한 점검 및 유지관리를 위해 식생에 대한 정비가 필요</li> </ul> | |
