## 39. 영천절토39

### 39.1 시설물의 개요

영천절토39는 대구광역시 군위군 부계면 창평리(상주영천고속도로 55.188~55.448km)에 위치한 사면으로서 총 연장 260.0m, 높이 39.0m로, 2017년 06월 준공된 절토사면이다.

2023년 정밀안전점검(금회)

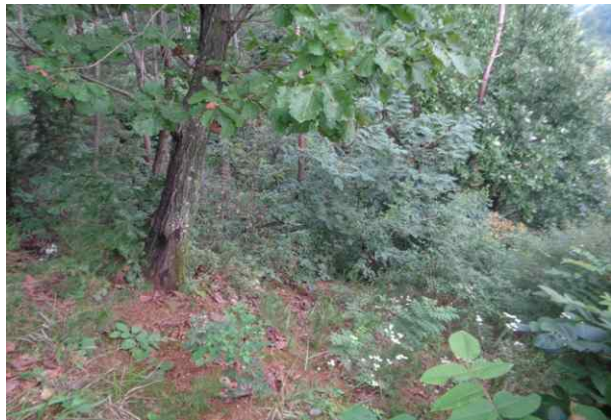
| 현 황 | 상부자연사면 전경 | 현 황 | 산마루측구 전경 |
| 원 인 | 상태양호 | 원 인 | 상태양호 |

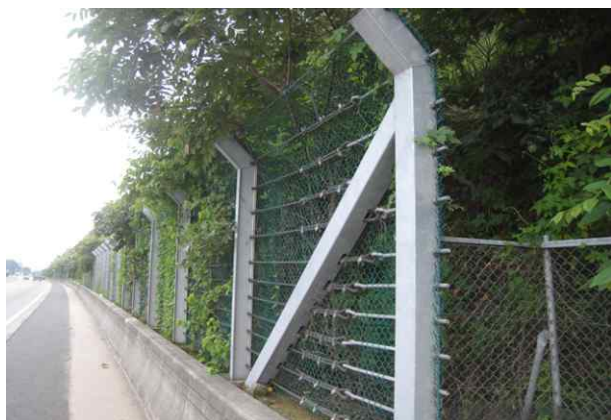
| 현 황 | 도로, 야생동물유도울타리 전경 | 현 황 | 하단(이격부) 전경 |
| 원 인 | 상태양호 | 원 인 | 상태양호 |

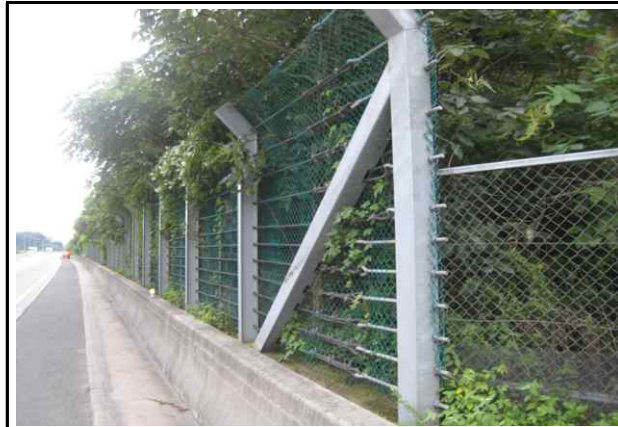
| 현 황 | 도로, 낙석방지울타리 전경 |
| 원 인 | 상태양호 |

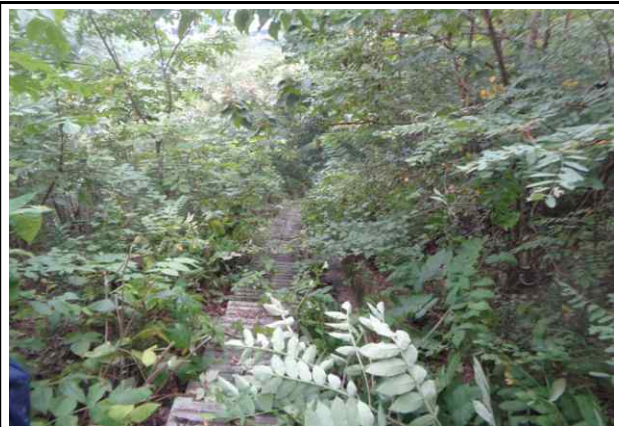
| 현 황 | 산마루측구, 점검계단 전경 |
| 원 인 | 상태양호 |

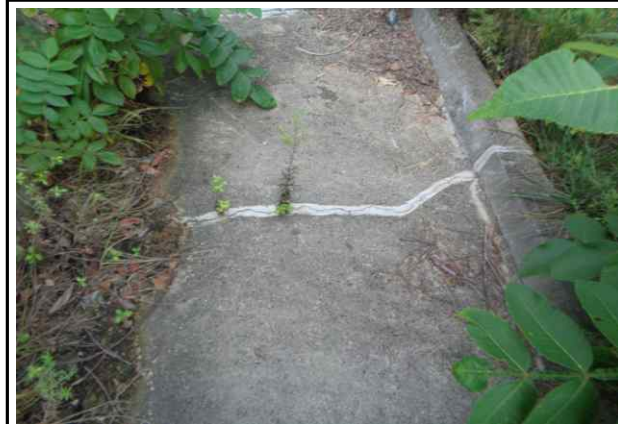
| 현 황 | 55.348k 소단배수로 균열(0.3/2.0) |
| 원 인 | 다짐미흡, 배수로 자중, 지표수 유입 |

| 대 책 | 주입보수 |

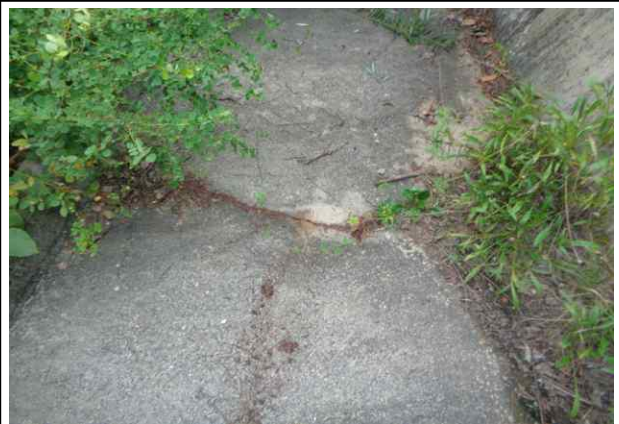
| 현 황 | 55.398k 소단배수로 균열(0.3/2.0) |
| 원 인 | 다짐미흡, 배수로 자중, 지표수 유입 |

| 대 책 | 주입보수 |

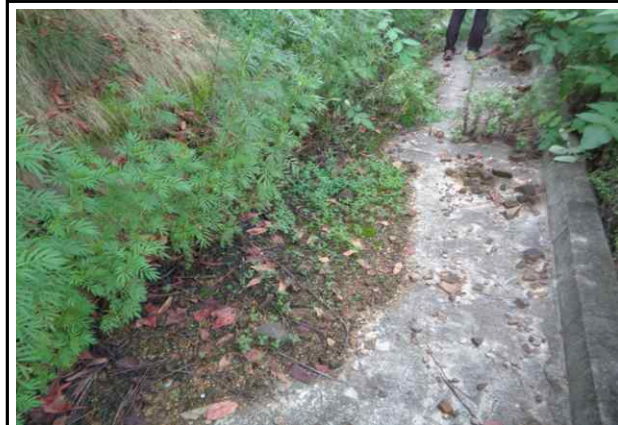
| 현 황 | 55.408k 소단배수로 토사퇴적(40*0.3*0.1) |
| 원 인 | 지표수유입, 토사유실 |

| 대 책 | 정비 |

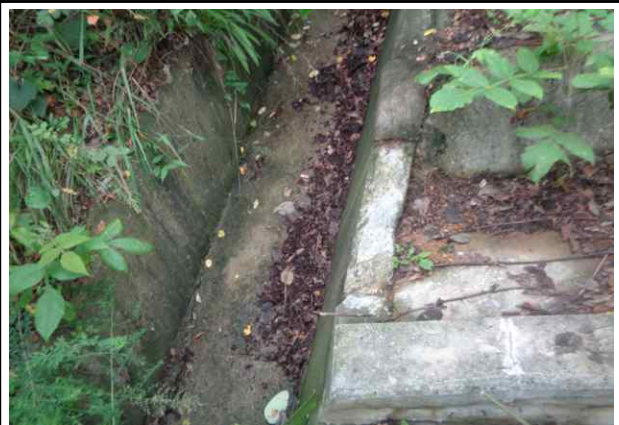
| 현 황 | 55.418k 산마루측구 파손(0.2*0.4) |
| 원 인 | 다짐미흡, 배수로 자중, 충격 |

| 대 책 | 단면보수 |

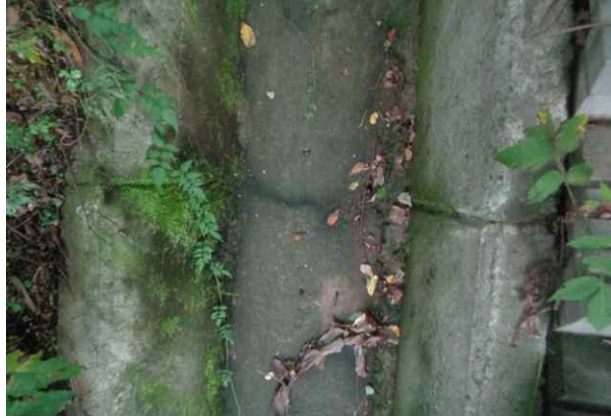
| 현 황 | 55.428k 산마루측구 균열(0.5/1.5) | 현 황 | 상부자연사면 전경 |
| 원 인 | 다짐미흡, 배수로 자중, 지표수 유입 | 원 인 | 상태양호 |

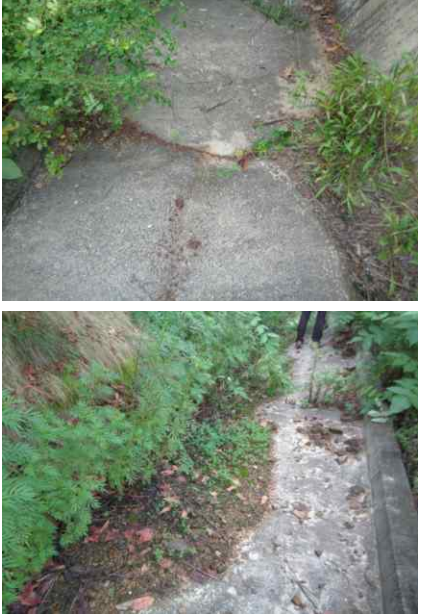
| 구 분 | 중점유지관리 사항 | 현황 사진 |
|---|---|---|
| 배수<br>시설 | <ul style="list-style-type: none"> <li>· 배수로 균열, 파손, 토사퇴적 구간</li> <li>→ 균열보수, 단면보수 및 정비가 필요하며, 이후에도 재손상 발생에 대한 주기적인 점검을 실시하는 유지관리가 필요</li> </ul> | |

- 배수로 균열, 파손, 토사퇴적 구간의 경우 균열보수, 단면보수 및 정비가 필요하며, 이후에도 재손상 발생에 대한 주기적인 점검을 실시하는 유지관리가 필요하다.
- 점검계단 식생에 대해서는 정비를 실시하는 유지관리가 필요하다.

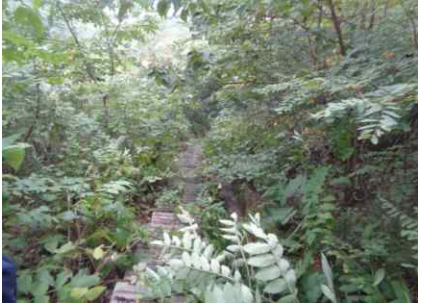
| 구 분 | 중점유지관리 사항 | 현황 사진 |
|---|---|---|
| 보호<br>시설 | <ul style="list-style-type: none"> <li>· 점검계단 식생</li> <li>→ 원활한 점검 및 유지관리를 위해 식생에 대한 정비가 필요</li> </ul> | |
