# 40. 영천절토40

## 40. 영천절토40

### 40.1 시설물의 개요

영천절토40은 대구광역시 군위군 부계면 창평리(상주영천고속도로 56.078~56.398km)에 위치한 사면으로서 총 연장 320.0m, 높이 36.0m로, 2017년 06월 준공된 절토사면이다.

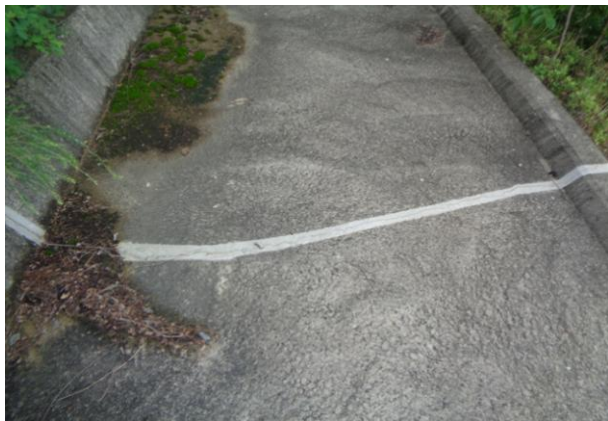
- 배수시설은 소단배수로 및 산마루측구가 시공되어 있다.
- 소단배수로 56.148k 균열(0.3/20.0), 56.158k 균열(0.3/1.0), 56.208k 균열(0.3/50.0)이 조사되었다.
- 상기 발생한 손상은 시공당시 다짐미흡으로 압밀작용 부위를 따라 배수로 자중에 의해 발생된 것으로 판단되며, 손상부위로 지표수의 유입으로 인해 손상의 진전이 예상되므로 원활한 배수 및 유지관리를 위해 주입보수가 필요하다.

| 현 황 | 56.158k 소단배수로 균열(0.3/1.0) | 현 황 | 56.208k 소단배수로 균열(0.3/50.0) |
| 원 인 | 다짐미흡, 배수로 자중, 지표수 유입 | 원 인 | 다짐미흡, 배수로 자중, 지표수 유입 |

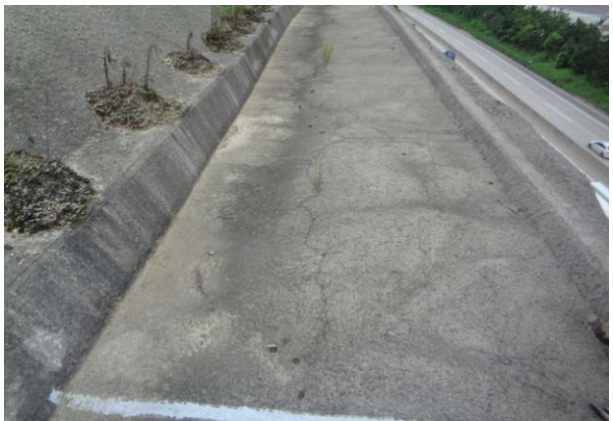
- 배수시설은 소단배수로 및 산마루측구가 시공되어 있다.
- 소단배수로 56.288k 균열(0.3/9.0), 56.308k 균열(0.3/14.0), 56.328k 균열(0.3/10.0), 산마루측구 56.328k 균열(0.5/1.0), 56.378k 균열(0.3/1.0)이 조사되었다.
- 상기 발생한 손상은 시공당시 다짐미흡으로 압밀작용 부위를 따라 배수로 자중에 의해 발생된 것으로 판단되며, 손상부위로 지표수의 유입으로 인해 손상의 진전이 예상되므로 원활한 배수 및 유지관리를 위해 주입보수가 필요하다.

| 현 황 | 점검계단, 산마루측구 전경 | 현 황 | 56.308k 소단배수로 균열(0.3/14.0) |
| 원 인 | 상태양호 | 원 인 | 다짐미흡, 배수로 자중, 지표수 유입 |

| 대 책 | - | 대 책 | 주입보수 |

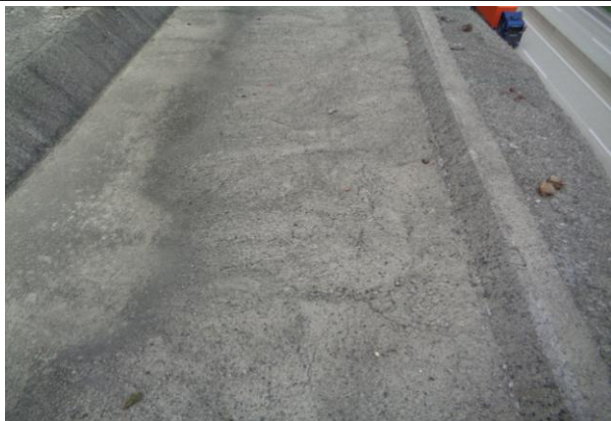
| 현 황 | 56.328k 소단배수로 균열(0.3/10.0) | 현 황 | 56.378k 산마루측구 균열(0.3/1.0) |
| 원 인 | 다짐미흡, 배수로 자중, 지표수 유입 | 원 인 | 다짐미흡, 배수로 자중, 지표수 유입 |

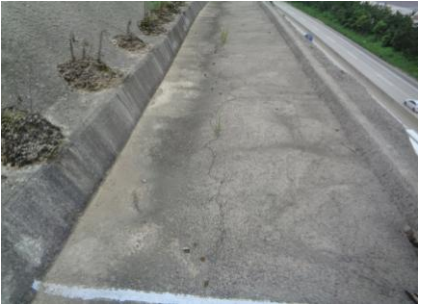
| 구 분 | 중점유지관리 사항 | 현황 사진 |
|---|---|---|
| 배수<br>시설 | <ul style="list-style-type: none"> <li>• 배수시설 균열 구간</li> <li>→ 균열부에 대한 보수를 실시하고, 재손상 발생에 대한 주기적인 점검을 실시하는 유지관리가 필요</li> </ul> | |

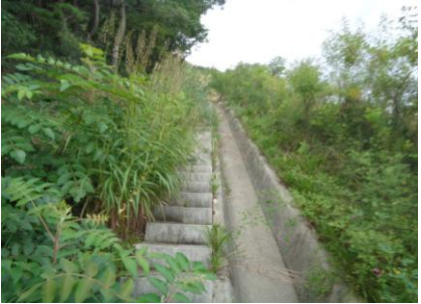
- 부대시설로는 슛크리트(56.248~56.378k), 낙석방지울타리(56.248~56.338k), 야생동물유도울타리(56.338~56.398k), 점검계단(56.338~56.398k)이 설치되어 있으며, 손상이 없는 양호한 상태로 조사되었다.
- 점검계단은 주변식생으로 인한 유지관리의 불편함을 초래할 수 있으므로, 주기적인 정비를 실시하는 관리가 필요하다.

| 구 분 | 중점유지관리 사항 | 현황 사진 |
|---|---|---|
| 보호<br>시설 | <ul style="list-style-type: none"> <li>• 점검계단 식생</li> <li>→ 원활한 점검 및 유지관리를 위해 식생에 대한 정비가 필요</li> </ul> | |
