# 41. 영천절토41

### 41.1 시설물의 개요

영천절토41은 대구광역시 군위군 산성면 백학리(상주영천고속도로 57.818~58.014km 부근 군위영천휴게소)에 위치한 사면으로서 총 연장 191.0m, 높이 33.0m로, 2017년 06월 준공된 절토사면이다.

## 41.2.3 전차 정밀안전점검 실시결과(2021년 12월, ㈜명성엔지니어링)

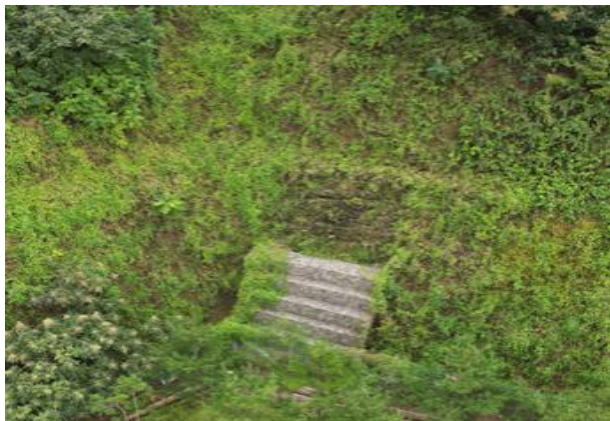
- 사면전반에 걸쳐 식생공이 시공되어 있으며, 식생활착은 양호~보통인 상태로 확인되었다.
- 노출암을 확인한 결과, 풍화등급은 약한풍화(SW)~보통풍화(MW) 정도로 판단된다. 점검결과, 57.938k 식생공유실(4.0\*2.0)이 조사되었고, 개비온 상부에 생긴 손상으로 식생활착이 약한 부위로 지표수 및 침투수 유입으로 인한 손상으로 즉각적인 보수보다는 주의관찰 후 식생활착 상태에 따라 보수여부를 판단하는 유지관리가 유리할 것으로 보인다.

| 현 황 | 57.938k 식생공유실(4.0*2.0) | 현 황 | 57.888k 소단배수로 균열(0.3/3.0) |
| 원 인 | 지표수 유입, 유실 | 원 인 | 다짐미흡, 배수로 자중, 지표수 유입 |

| 대 책 | 주의관찰 후 조치 | 대 책 | 주입보수 |

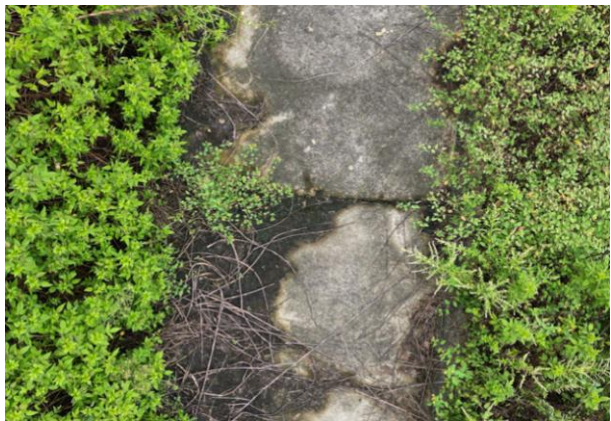
- 배수시설은 소단배수로 및 산마루측구, 수직도수로가 시공되어 있다.
- 소단배수로 57.888k 균열(0.3/3.0), 57.893k 균열(0.3/3.0), 57.898k 균열(0.3/3.0), 산마루측구 57.928k 파손(0.1\*1.5)이 조사되었다.
- 상기 발생한 손상은 시공당시 다짐미흡으로 압밀작용 부위를 따라 배수로 자중에 의해 발생된 것으로 판단되며, 손상부위로 지표수의 유입으로 인해 손상의 진전이 예상되므로 원활한 배수 및 유지관리를 위해 주입보수, 단면보수가 필요하다.

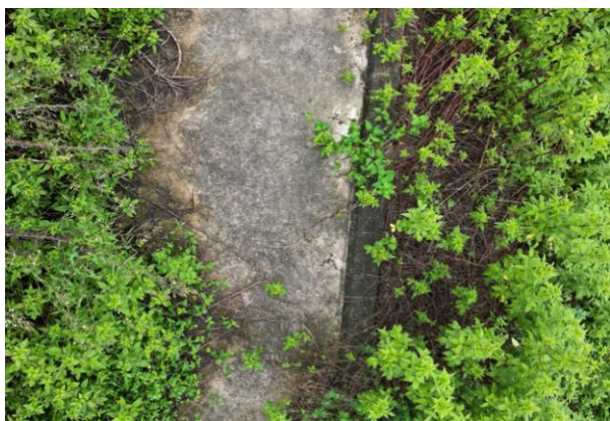
| 현 황 | 57.893k 소단배수로 균열(0.3/3.0) | 현 황 | 57.928k 산마루측구 파손(0.1*1.5) (23년.상) |
| 원 인 | 다짐미흡, 배수로 자중, 지표수 유입 | 원 인 | 다짐미흡, 배수로 자중 등 |

| 대 책 | 주입보수 | 대 책 | 단면보수 |

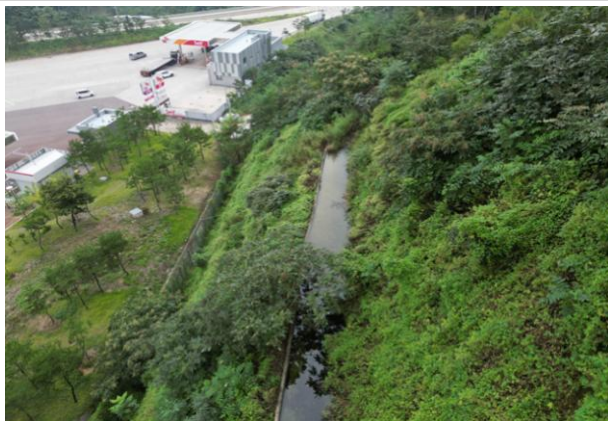
- 배수시설은 소단배수로 및 산마루측구가 시공되어 있다.
- 소단배수로 57.958k 균열(0.3/3.0), 57.950k 체수(20.0m), 산마루측구 57.978k~58.004k 균열(0.3/1.5\*5ea), 58.008k 파손(0.1\*1.0)이 조사되었다.
- 상기 발생한 손상은 시공당시 다짐미흡으로 압밀작용 부위를 따라 배수로 자중에 의해 발생한 것으로 판단되며, 손상부위로 지표수의 유입으로 인해 손상의 진전이 예상되므로 원활한 배수 및 유지관리를 위해 주입보수, 단면보수가 필요하다.
- 체수는 시공당시 배수로의 구매시공이 미흡한 것으로 인해 발생한 손상으로, 현재 월류로 인한 사면부 손상이 없는 상태이다. 하지만, 장기공용시 손상 발생 가능성이 있으므로 지속적인 주의관찰 후 구매조정 등의 조치가 요망된다.

| 현 황 | 57.950k 소단배수로 체수(20.0m) | 현 황 | 57.958k 소단배수로 균열(0.3/3.0) (23년.상) |
| 원 인 | 구배불량 | 원 인 | 다짐미흡, 배수로 자중, 지표수 유입 |

| 대 책 | 주의관찰 후 조치 | 대 책 | 주입보수 |

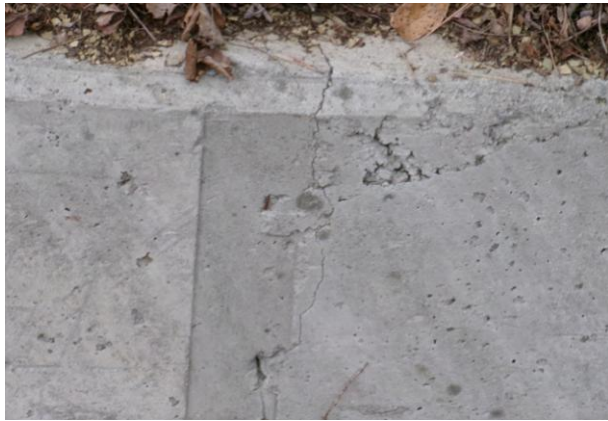
| 현 황 | 57.988k 산마루측구 균열(0.3/1.5) (23년.상) | 현 황 | 58.008k 산마루측구 파손(0.1*1.0) (23년.상) |
| 원 인 | 다짐미흡, 배수로 자중 | 원 인 | 다짐미흡, 배수로 자중 |

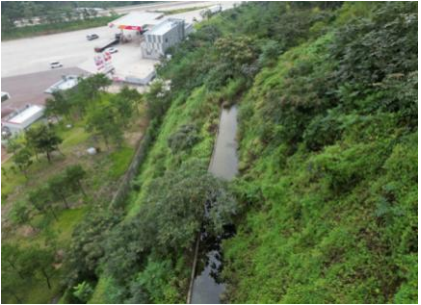
| 구 분 | 중점유지관리 사항 | 현황 사진 |
|---|---|---|
| 배수<br>시설 | <ul style="list-style-type: none"> <li>배수로 체수 구간<br/>→ 주기적인 주의관찰이 요망되며, 주변부 손상이 발생시 구배조정 등의 조치가 필요하다.</li> </ul> | |

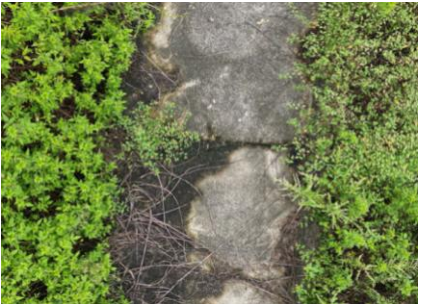
| 구 분 | 중점유지관리 사항 | 현황 사진 |
|---|---|---|
| | <ul style="list-style-type: none"> <li>배수로 균열, 파손 구간<br/>→ 균열보수, 단면보수가 필요하며, 이후에도 재손상 발생에 대한 주기적인 점검을 실시하는 유지관리가 필요</li> </ul> | |

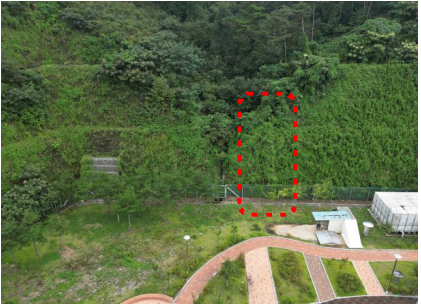
| 구 분 | 중점유지관리 사항 | 현황 사진 |
|---|---|---|
| 보호<br>시설 | <ul style="list-style-type: none"> <li>점검계단 식생<br/>→ 원활한 점검 및 유지관리를 위해 식생에 대한 정비가 필요</li> </ul> | |
