## **44. 상주절토44**

### 44.1 시설물의 개요

상주절토44는 경상북도 영천시 신녕면 화성리(상주영천고속도로 66.378~66.678km)에 위치한 사면으로서 총 연장 300.0m, 높이 35.0m로, 2017년 06월 준공된 절토사면이다.

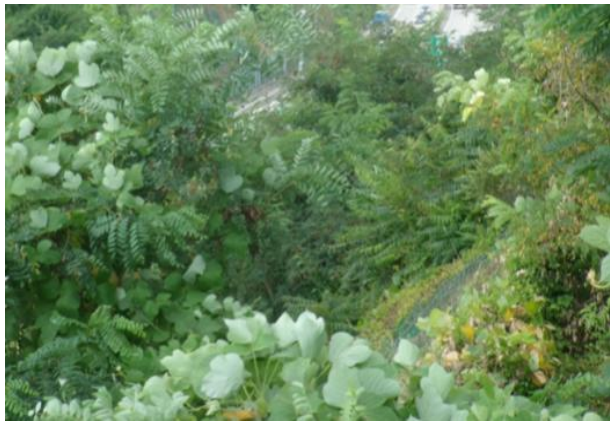
| 현 황 | 상부자연사면 전경 | 현 황 | 하단(이격부) 전경 |
| 원 인 | 상태양호 | 원 인 | 상태양호 |

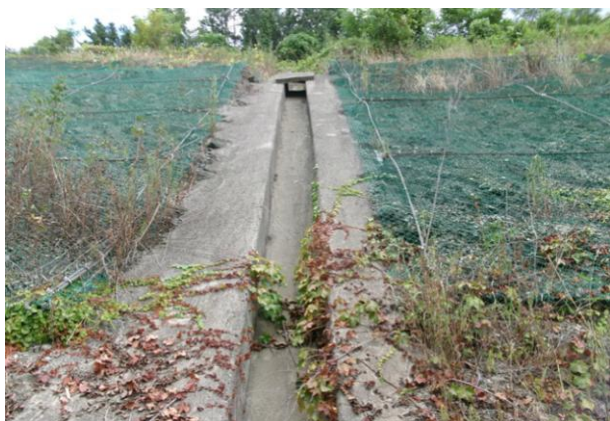
| 현 황 | 수직도수로 전경 | 현 황 | 도로, 낙석방지울타리 전경 |
| 원 인 | 상태양호 | 원 인 | 상태양호 |

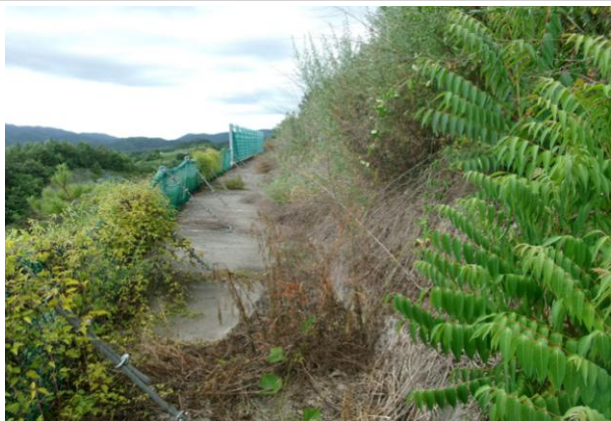
| 현 황 | 소단배수로 전경 | 현 황 | 산마루측구, 점검계단 전경 |
| 원 인 | 상태양호 | 원 인 | 상태양호 |

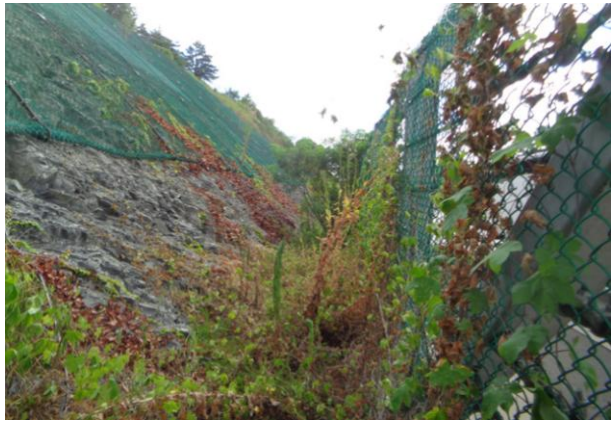
| 현 황 | 하단(이격부) 전경 | 현 황 | 66.528k 소단배수로 균열(0.3/2.0) |
| 원 인 | 활착미흡, 지표수 유입 | 원 인 | 다짐미흡, 배수로 자중, 지표수 유입 |

| 대 책 | 주의관찰 후 보호공 설치 | 대 책 | 주입보수 |

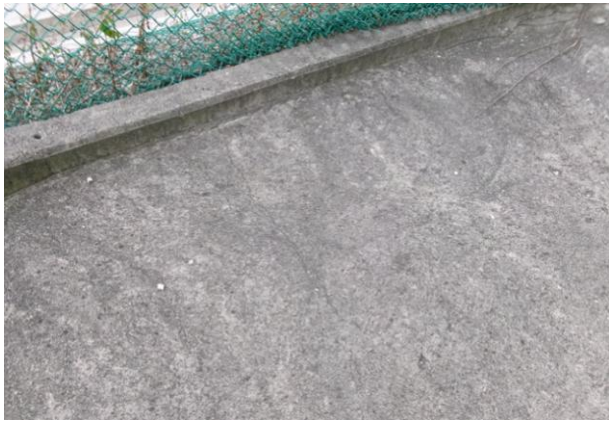
- 배수시설은 소단배수로 및 산마루측구, 수직도수로가 시공되어 있다.
- 소단배수로 66.528k 균열(0.3/2.0\*3ea), 66.588k 균열(0.3/2.0\*3ea), 66.538k 공사자재적치가 조사되었다.
- 상기 발생한 손상은 시공당시 다짐미흡으로 압밀작용 부위를 따라 배수로 자중에 의해 발생한 것으로 판단되며, 손상부위로 지표수의 유입으로 인해 손상의 진전이 예상되므로 원활한 배수 및 유지관리를 위해 주입보수가 필요하다.
- 공사자재적치는 공사후 정리가 미실시된 것으로, 도로유입 및 안정성에 영향을 주진 않으나, 유지관리를 위해 정리가 필요하다.

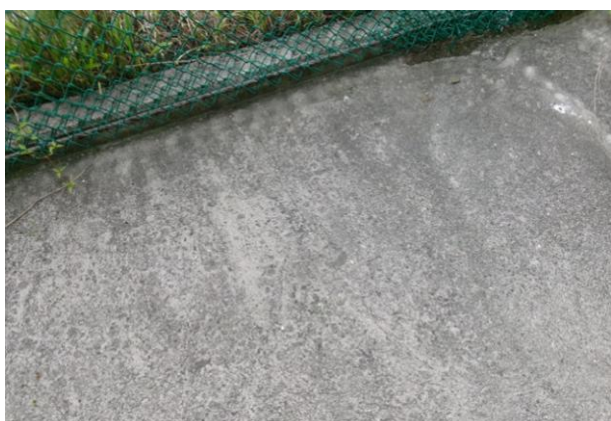
| 현 황 | 66.588k 소단배수로 균열(0.3/2.0) | 현 황 | 66.538k 소단배수로 자재적치 |
| 원 인 | 다짐미흡, 배수로 자중, 지표수 유입 | 원 인 | 정리미 실시 |

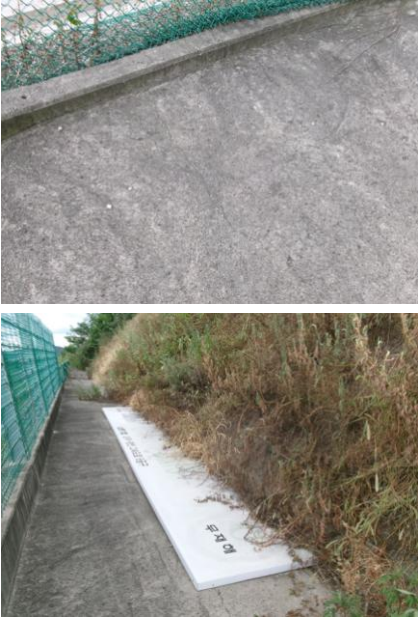
| 구 분 | 중점유지관리 사항 | 현황 사진 |
|---|---|---|
| 배수<br>시설 | <ul style="list-style-type: none"> <li>• 배수로 균열, 적치 구간</li> <li>→ 균열부에 대한 보수가 필요하며, 이후에도 재손상 발생에 대한 주기적인 점검을 실시하는 유지관리가 필요</li> <li>→ 자재적치에 대해서는 정리 필요</li> </ul> | |

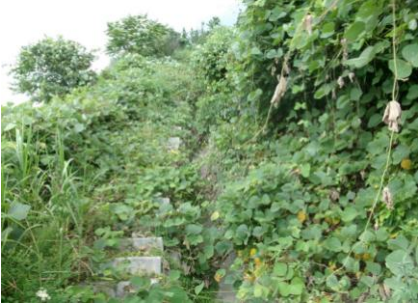
| 구 분 | 중점유지관리 사항 | 현황 사진 |
|---|---|---|
| 보호<br>시설 | <ul style="list-style-type: none"> <li>• 점검계단 식생</li> <li>→ 원활한 점검 및 유지관리를 위해 식생에 대한 정비가 필요</li> </ul> | |
