# 47. 상주절토47

### 47.1 시설물의 개요

상주절토47은 경상북도 영천시 화산면 화산리(상주영천고속도로 70.498~70.778km)에 위치한 사면으로서 총 연장 280.0m, 높이 42.0m로, 2017년 06월 준공된 절토사면이다.

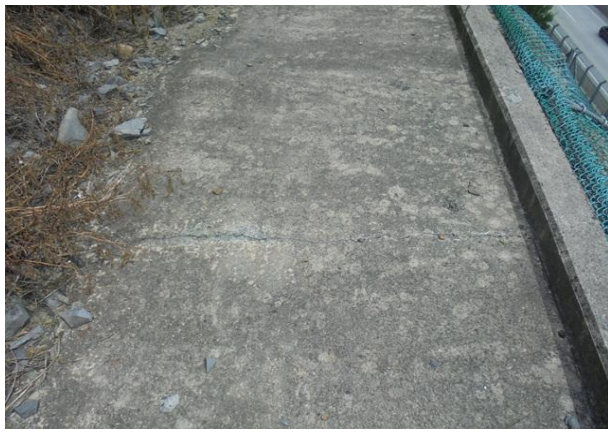
- 배수시설은 소단배수로가 시공되어 있고, 70.658k 균열 및 재균열(0.3/2.0\*3ea), 2구간까지 걸쳐 토사퇴적(손상물량은 2구간에 적시함)이 발생한 것으로 조사되었다.
- 상기 발생한 손상은 시공당시 다짐미흡으로 압밀작용 부위를 따라 배수로 자중에 의해 발생된 것으로 판단되며, 손상부위로 지표수의 유입으로 인해 손상의 진전이 예상되므로 원활한 배수 및 유지관리를 위해 주입보수가 필요하다.

| 현 황 | 70.658k 소단배수로 균열(0.3/2.0) | 현 황 | 70.658k 소단배수로 재균열(0.5/2.0) |
| 원 인 | 다짐미흡, 배수로 자중, 지표수 유입 | 원 인 | 보수재 열화 |

| 대 책 | 주입보수 | 대 책 | 주입보수 |

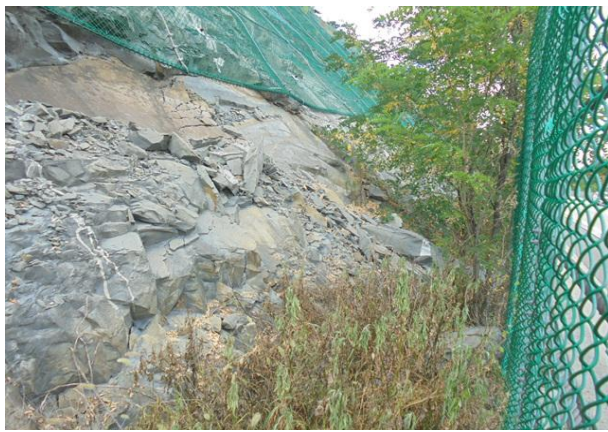
| 현 황 | 70.660k 1단 이완암 | 현 황 | 70.678k 소단배수로 토사퇴적 |
| 원 인 | 암의 풍화 | 원 인 | 심한풍화, 지표수유입 |

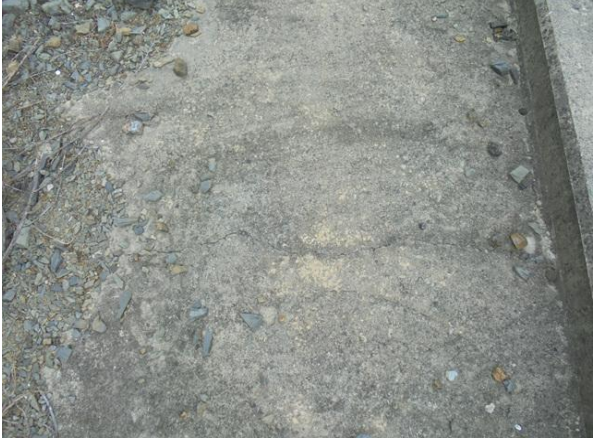
- 배수시설은 소단배수로 및 산마루측구가 시공되어 있다.
- 소단배수로 70.698k 균열(0.3/2.0\*2ea), 70.738k 균열(0.3/2.0\*3ea), 70.688k 토사퇴적(60.0\*0.5\*0.1), 산마루측구 70.758k~70.778k 재료분리(2.0\*0.5, 1.0\*0.5, 10.0\*0.5), 70.758k 균열(0.3/1.5\*2ea), 70.768k 균열(0.3/1.0\*4ea)이 조사되었다.
- 상기 발생한 손상은 시공당시 다짐미흡으로 압밀작용 부위를 따라 배수로 자중에 의해 발생된 것으로 판단되며, 손상부위로 지표수의 유입으로 인해 손상의 진전이 예상되므로 원활한 배수 및 유지관리를 위해 주입보수가 필요하다.
- 토사퇴적은 사면의 심한풍화(HW)에 따른 지표수 유입으로 인해 침식이 발생하여 소단배수로에 퇴적된 것으로 판단되며, 원활한 배수를 위해 정비가 필요하다.

| 현 황 | 70.698k 소단배수로 균열(0.3/2.0) | 현 황 | 70.738k 소단배수로 균열(0.3/2.0) |
| 원 인 | 다짐미흡, 배수로 자중, 지표수 유입 | 원 인 | 다짐미흡, 배수로 자중, 지표수 유입 |

| 대 책 | 주입보수 | 대 책 | 주입보수 |

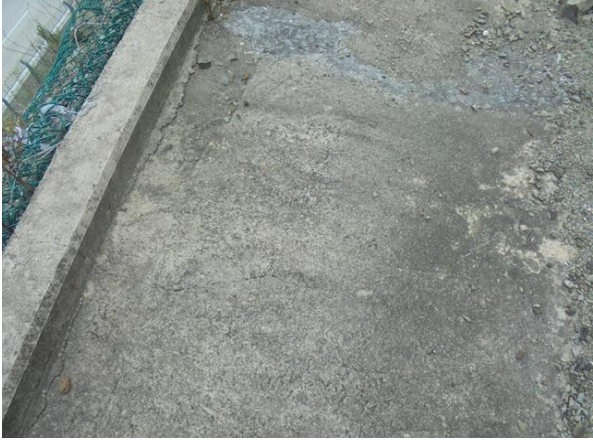
| 현 황 | 70.738k 소단배수로 균열(0.3/2.0) | 현 황 | 70.688k 소단배수로 토사퇴적(60.0*0.5*0.1) |
| 원 인 | 다짐미흡, 배수로 자중, 지표수 유입 | 원 인 | 심한풍화, 지표수유입 |

| 대 책 | 주입보수 | 대 책 | 정비 |

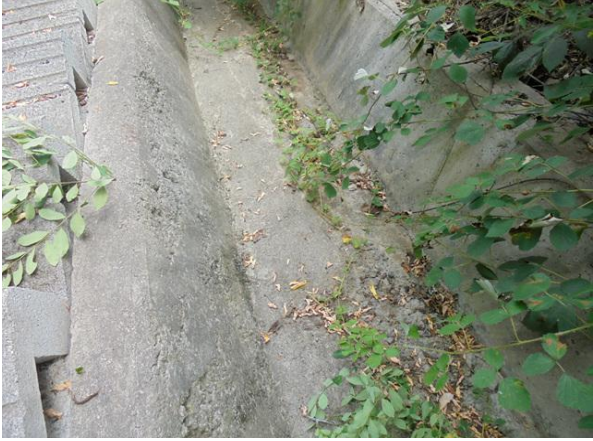
| 현 황 | 70.758k 산마루측구 재료분리(1.0*0.5) | 현 황 | 70.758k 산마루측구 재료분리(1.0*0.5) |
| 원 인 | 활착미흡, 지표수 유입 | 원 인 | 활착미흡, 지표수 유입 |

| 대 책 | 주의관찰 후 보호공 설치 | 대 책 | 주의관찰 후 보호공 설치 |

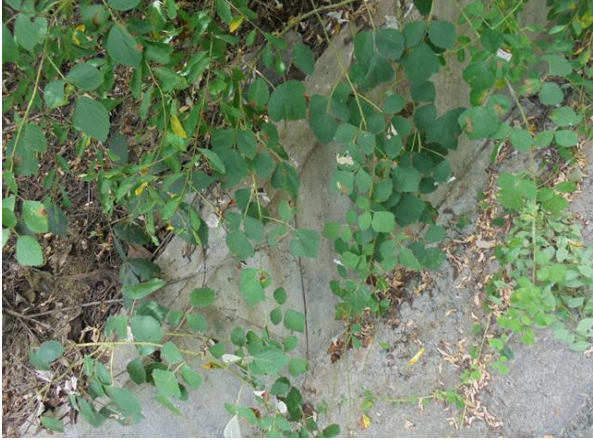
| 현 황 | 70.768k 산마루측구 균열(0.3/1.0) | 현 황 | 70.758k 산마루측구 재료분리(2.0*0.5) |
| 원 인 | 다짐미흡, 배수로 자중, 지표수 유입 | 원 인 | 활착미흡, 지표수 유입 |

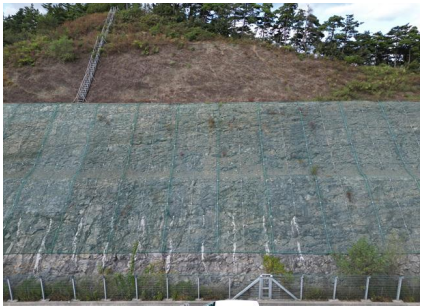
| 구 분 | 중점유지관리 사항 | 현황 사진 |
|---|---|---|
| 사<br>면<br>부 | <ul style="list-style-type: none"> <li>• 풍화구간</li> <li>→ 현재 낙석방지울타리 및 낙석방지망 설치로 안전성에는 문제가 없는 상태이나, 장기공용시 지표수 및 동결융해로 인한 충전물 유실이 발생할 수 있으므로, 주기적인 점검으로 통해 손상의 발생유무에 대한 확인</li> </ul> | |

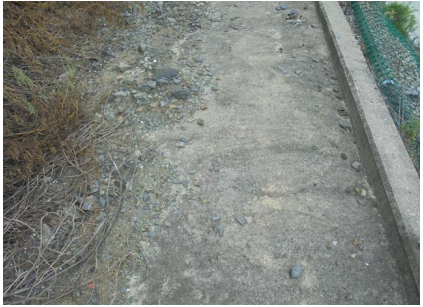
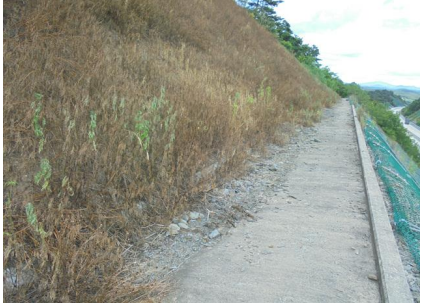
| 구 분 | 중점유지관리 사항 | 현황 사진 |
|---|---|---|
| 배수<br>시설 | <ul style="list-style-type: none"> <li>• 배수로 균열, 토사퇴적 구간</li> <li>→ 손상에 대한 보수가 필요하며, 이후에도 재손상 발생에 대한 주기적인 점검을 실시하는 유지관리가 필요</li> </ul> | |

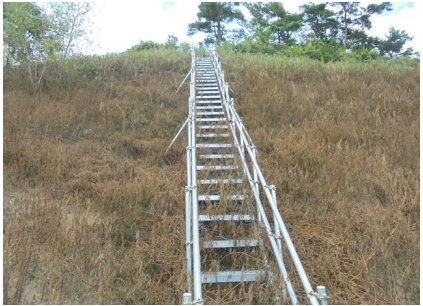
| 구 분 | 중점유지관리 사항 | 현황 사진 |
|---|---|---|
| 보호<br>시설 | <ul style="list-style-type: none"> <li>• 점검계단 식생</li> <li>→ 원활한 점검 및 유지관리를 위해 식생에 대한 정비가 필요</li> </ul> | |
