## **48. 영천절토48**

### 48.1 시설물의 개요

영천절토48은 경상북도 영천시 화산면 화산리(상주영천고속도로 71.058~71.178km)에 위치한 사면으로서 총 연장 120.0m, 높이 38.0m로, 2017년 06월 준공된 절토사면이다.

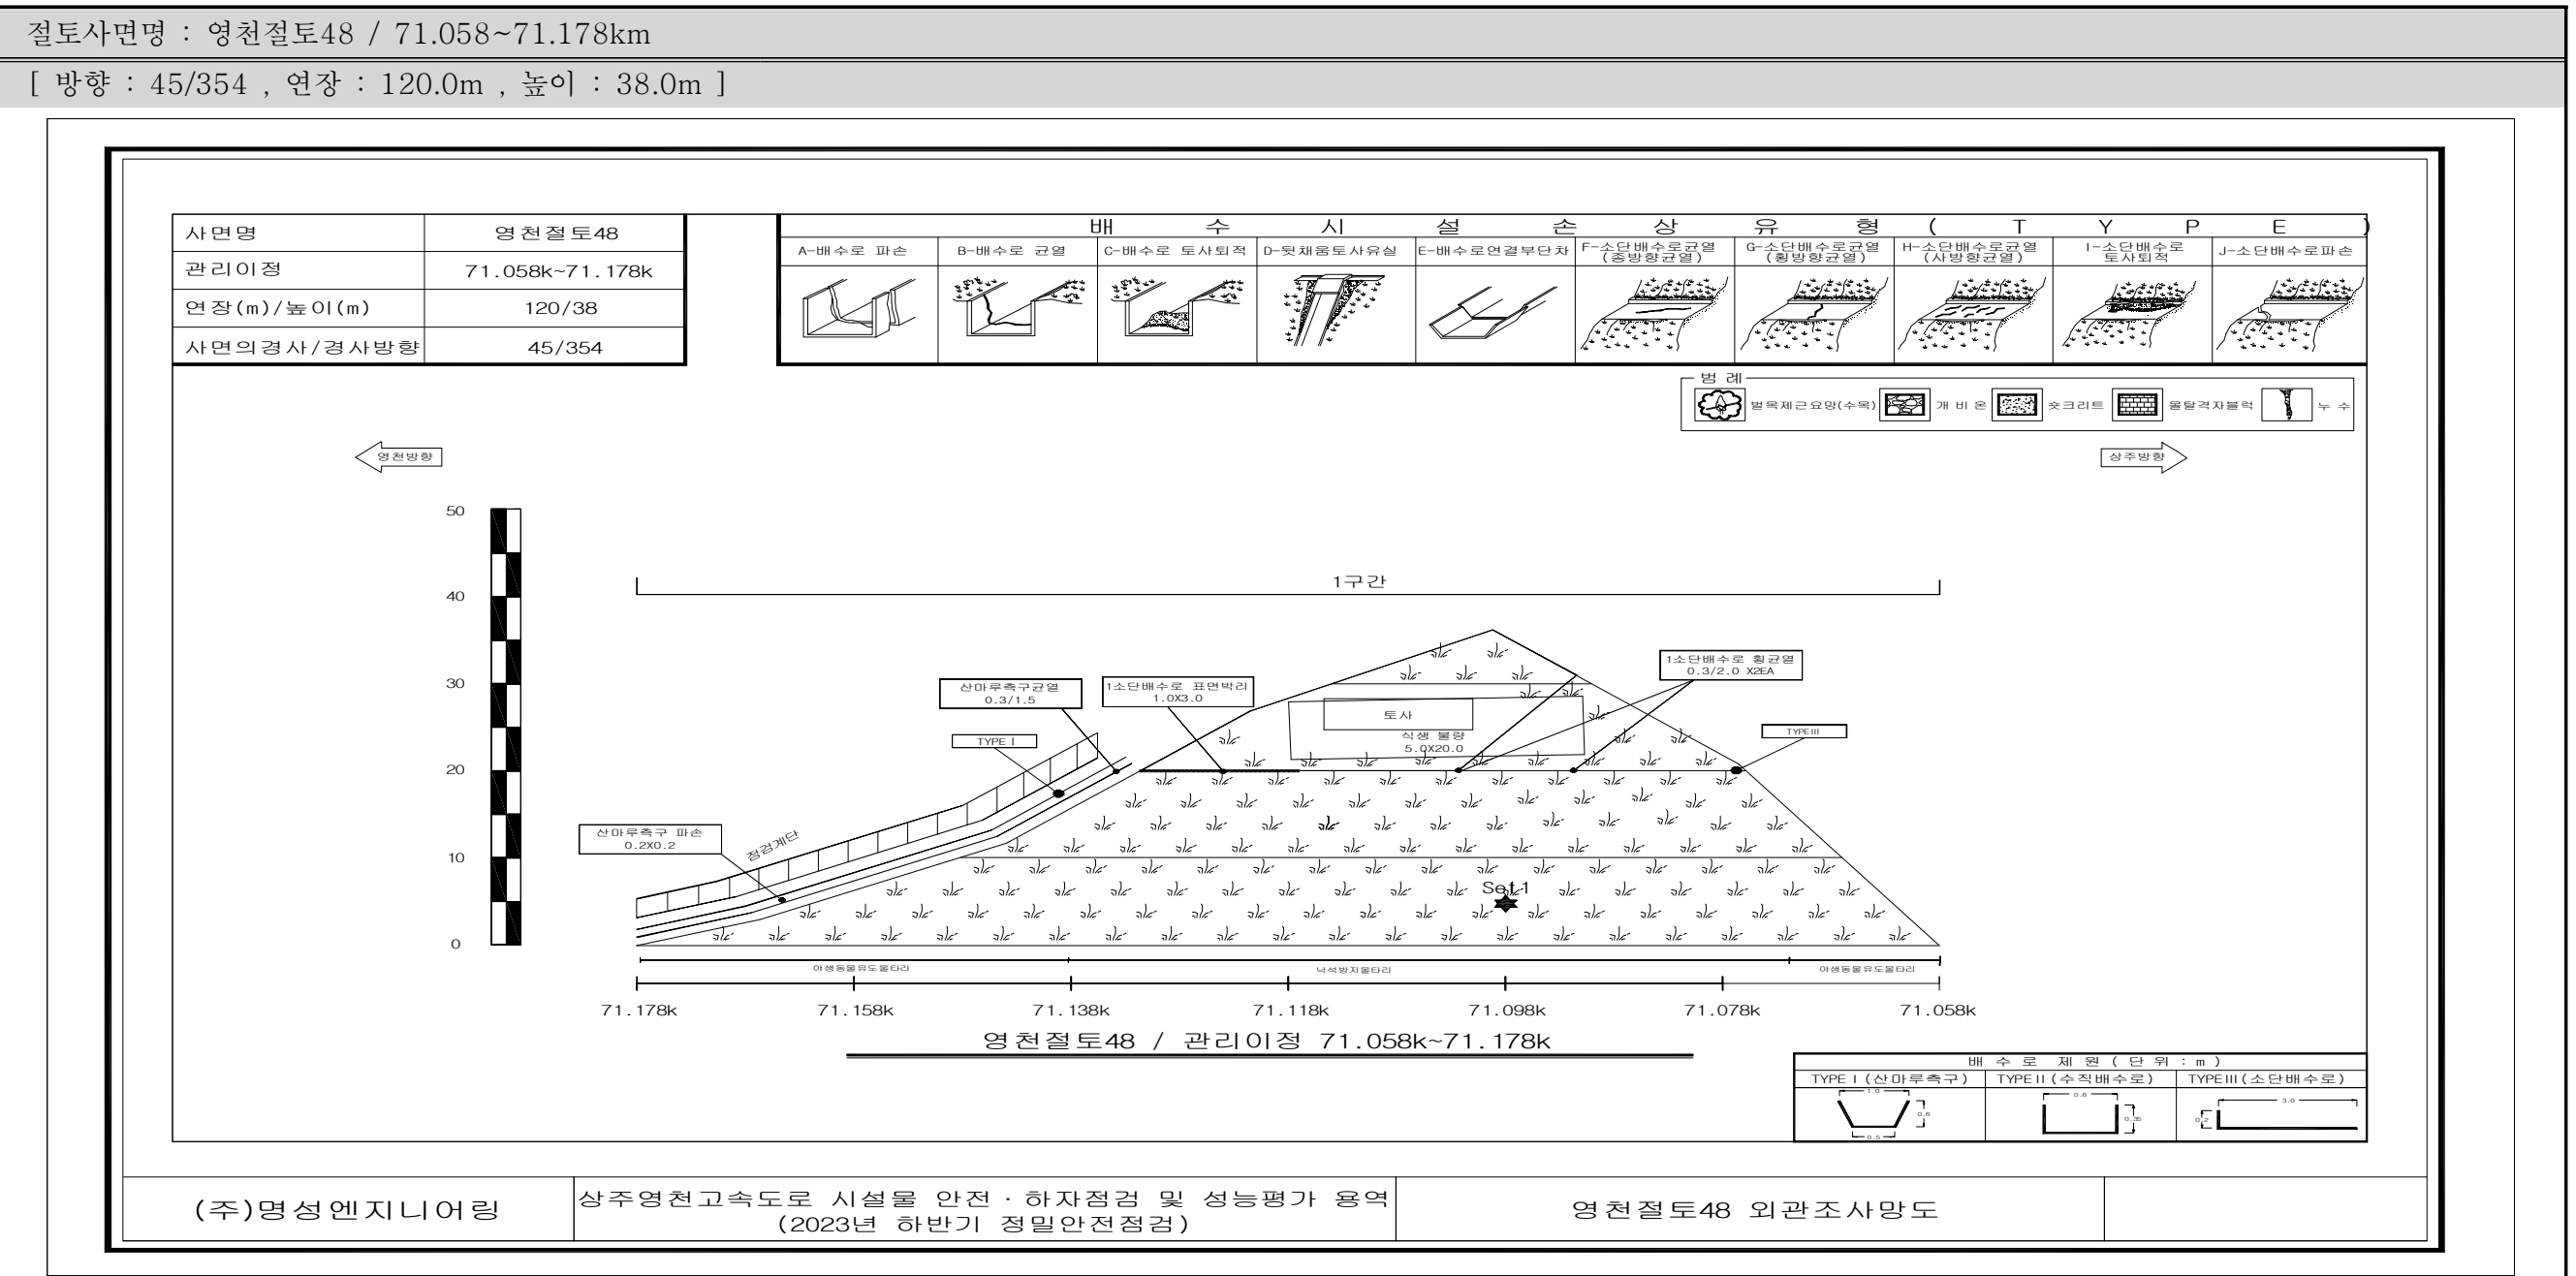
48.3.2 외관조사 결과 현황도(Face Map)

- 배수시설은 소단배수로 및 산마루측구가 시공되어 있다.
- 소단배수로에 71.088k 균열(0.3/2.0\*2ea), 71.125k 표면박리(1.0\*3.0), 산마루측구에 71.135k 균열(0.3/1.5), 71.165k 파손(0.2\*0.2) 이 조사되었다.
- 금회 점검결과, 균열 1개소, 소단배수로 표면박리, 측구 파손 등이 추가 조사되었고, 기존손상 중 균열의 폭 및 길이증가는 없는 것으로 확인되었다.
- 상기 발생한 손상은 시공당시 다짐미흡으로 압밀작용 부위를 따라 배수로 자중에 의해 발생된 것으로 판단되며, 손상부위로 지표수의 유입으로 인해 손상의 진전이 예상되므로 원활한

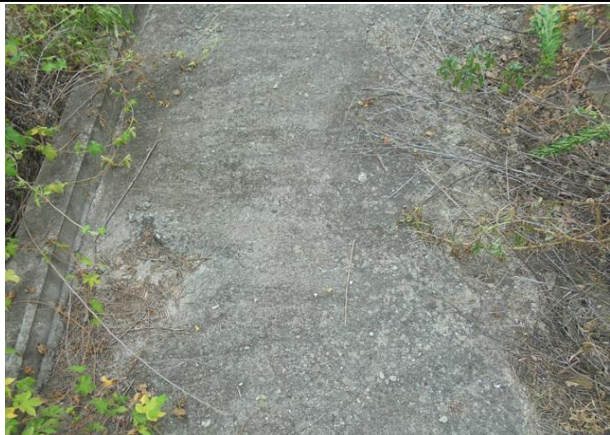
| 현 황 | 71.088k 소단배수로 균열(0.3/2.0) | 현 황 | 71.120k 소단배수로 표면박리 |
| 원 인 | 다짐미흡, 배수로 자중, 지표수 유입 | 원 인 | 공용년수 증가, 재료열화 |

배수 및 유지관리를 위해 주입보수가 필요하다.

| 대 책 | 주입보수 | 대 책 | 단면보수 |

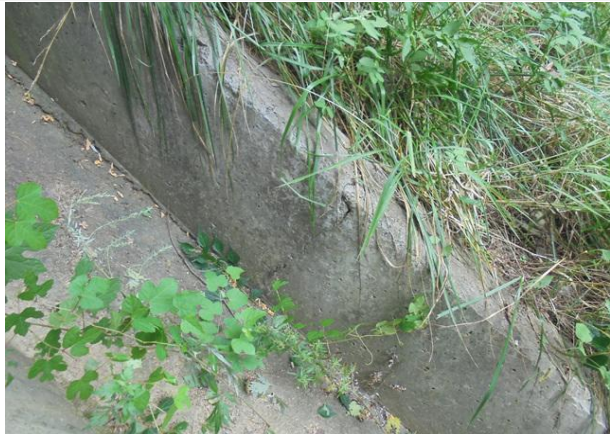
| 현 황 | 71.120k 산마루측구 균열(0.3/1.5) | 현 황 | 71.150k 산마루측구 파손(0.2*0.2) |
| 원 인 | 다짐미흡, 배수로 자중, 지표수 유입 | 원 인 | 우각부 손상, 재료열화 |

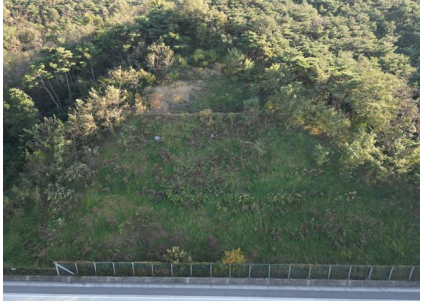
| 구 분 | 중점유지관리 사항 | 현황 사진 |
|---|---|---|
| 사<br>면<br>부 | <ul style="list-style-type: none"> <li>식생구간</li> <li>→ 현재 사면 전국간에 식생공이 시공되어, 육안 조사가 불능한 상태이나, 파괴징후 및 파괴현황은 관찰되지 않은 것으로 확인됨. 파괴 징후 및 파괴현황에 대한 세심한 주의관찰이 필요</li> </ul> | |

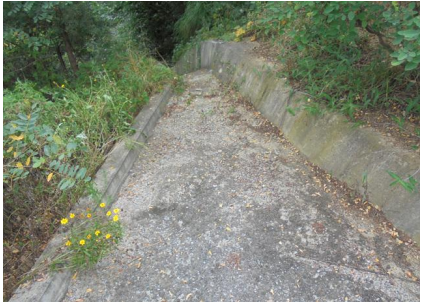
| 구 분 | 중점유지관리 사항 | 현황 사진 |
|---|---|---|
| 배수<br>시설 | <ul style="list-style-type: none"> <li>배수로 균열, 파손 구간</li> <li>→ 균열부에 대한 보수가 필요하며, 보수후에도 재손상 발생에 대한 주기적인 점검을 실시하는 유지관리가 필요</li> </ul> | |

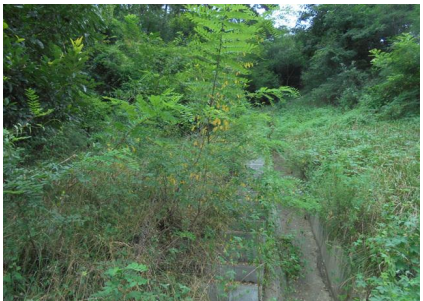
| 구 분 | 중점유지관리 사항 | 현황 사진 |
|---|---|---|
| 보호<br>시설 | <ul style="list-style-type: none"> <li>점검계단 식생</li> <li>→ 원활한 점검 및 유지관리를 위해 식생에 대한 정비가 필요</li> </ul> | |
