# 49. 상주절토49

상주절토49는 경상북도 영천시 화산면 화산리(상주영천고속도로 71.058~71.198km)에 위치한 사면으로서 총 연장 140.0m, 높이 32.0m로, 2017년 06월 준공된 절토사면이다.

## 49.2.3 전차 정밀안전점검 실시결과(2021년 12월, ㈜명성엔지니어링)

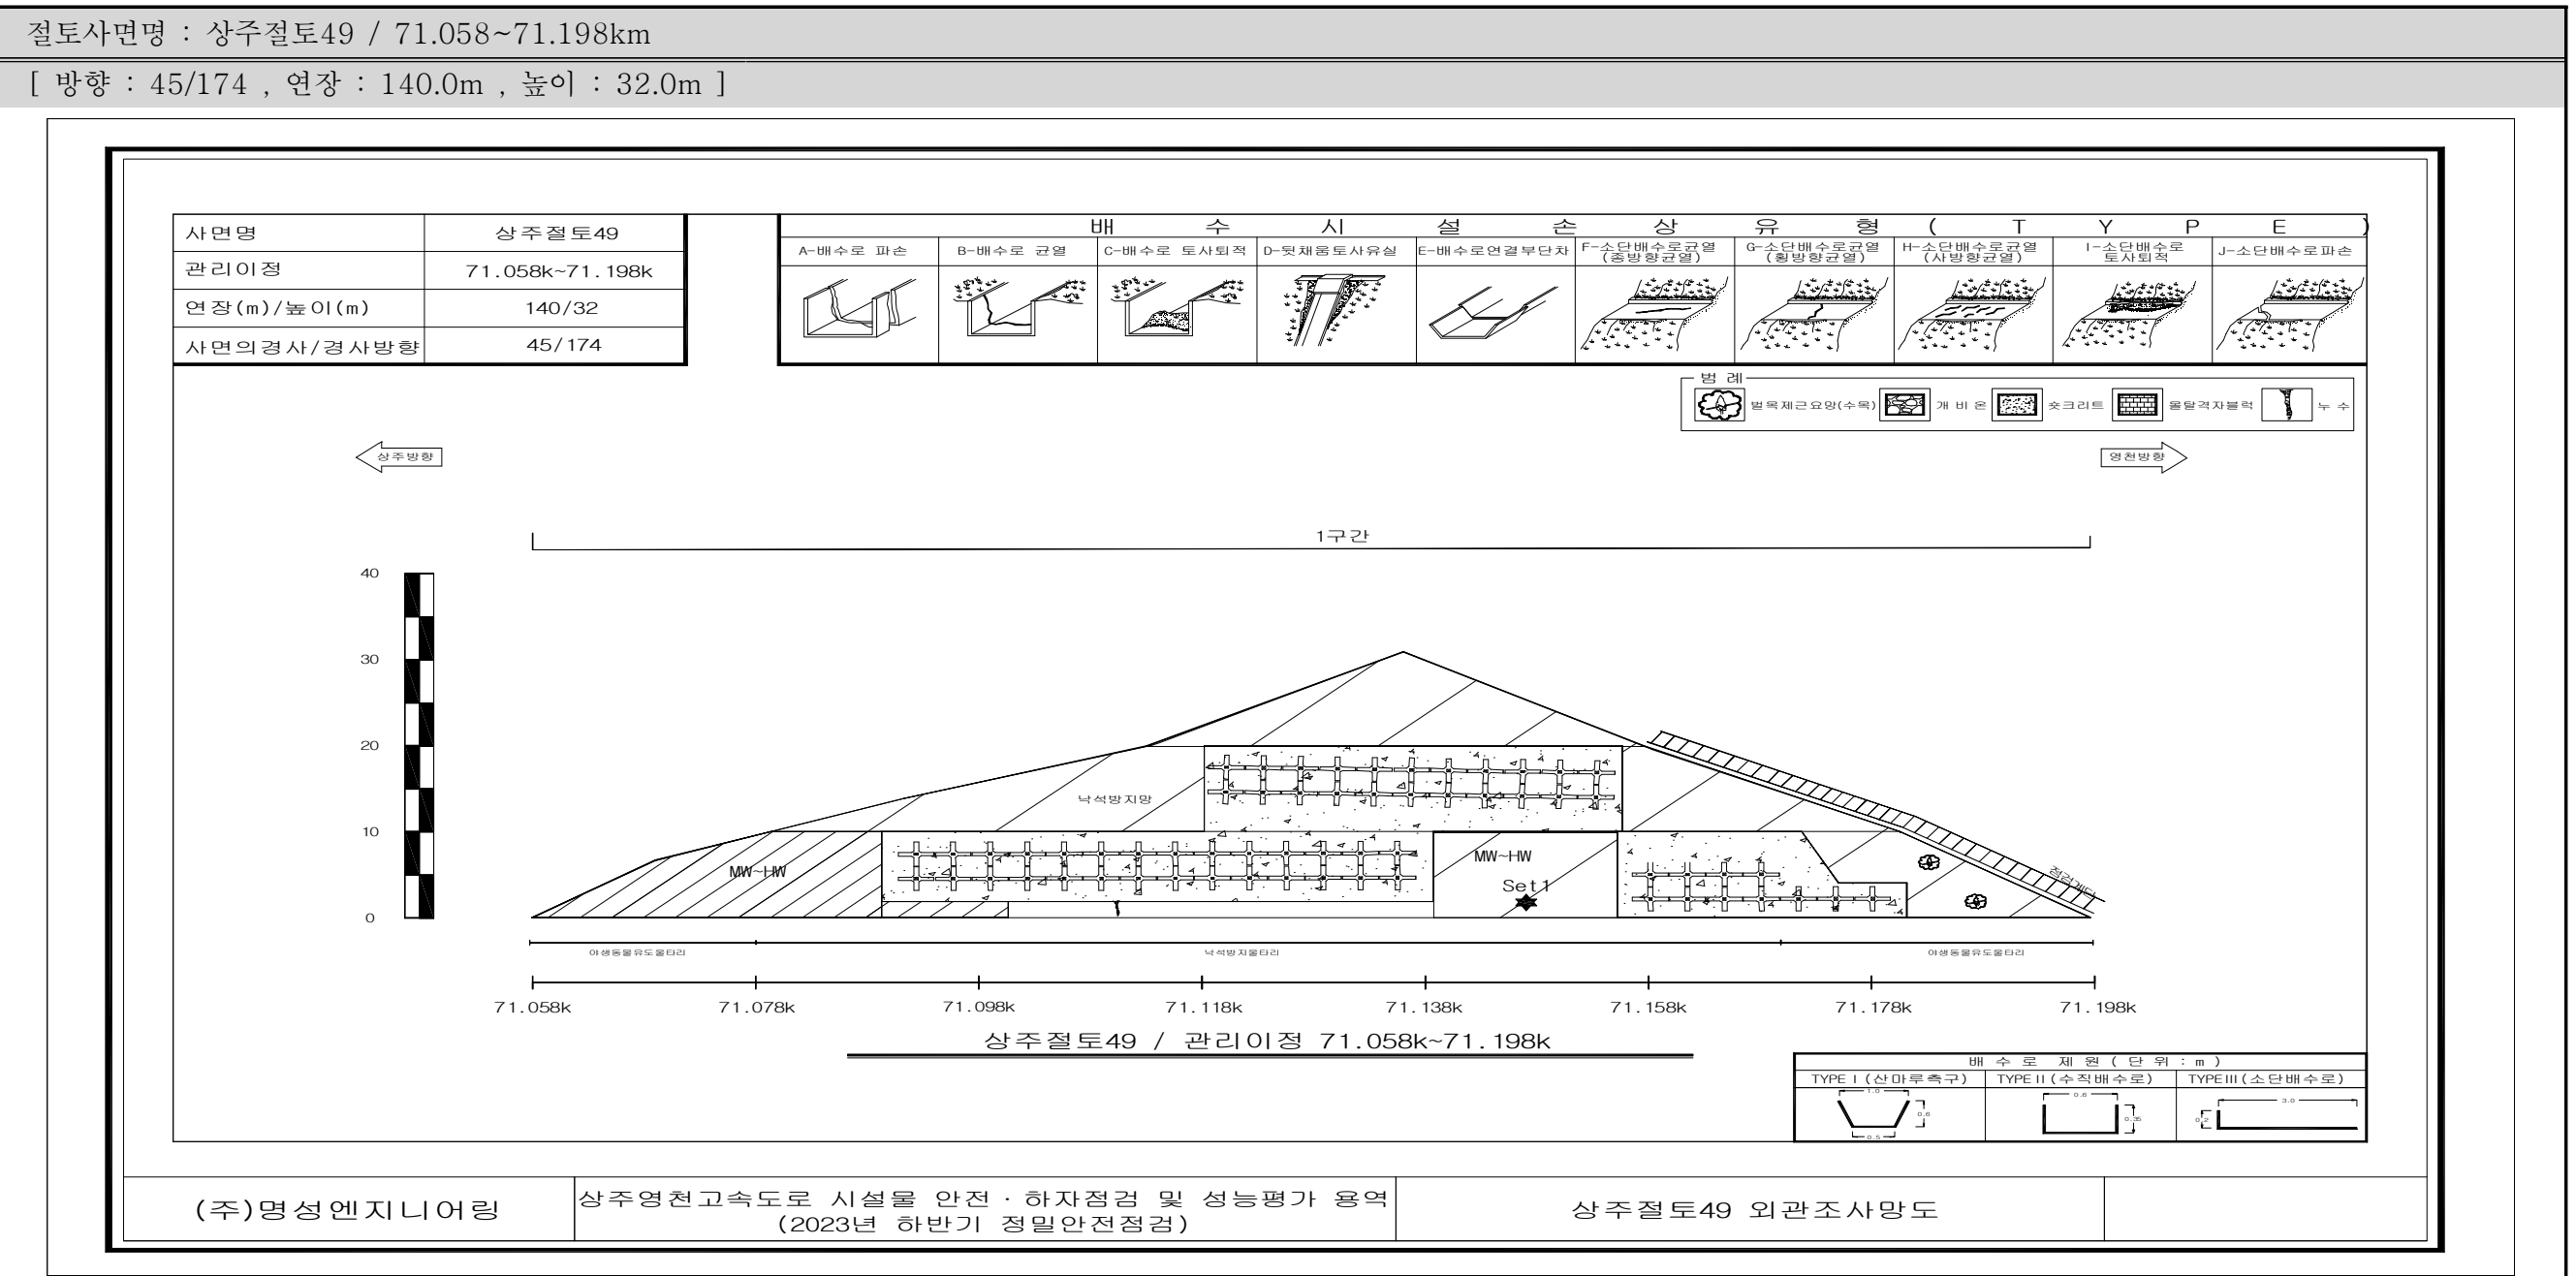
49.3.2 외관조사 결과 현황도(Face Map)

| 구 분 | 점검 결과 | 보수·보강 방안 |
|---|---|---|
| 결과요약 | 금회 점검결과, 사면 전반에 걸쳐 보호시설이 설치되어 있으며, 풍화등급은 약한풍화(SW) ~ 심한풍화(HW) 정도이다. 상부자연사면 및 사면부는 손상이 없는 상태이며, 심한풍화는 낙석방지망 및 낙석방지울타리 설치로 인해 위험성은 낮으나, 공용기간 증가에 따른 지표수유입, 충전물유실 등이 발생할 수 있으므로, 주의관찰이 요망된다. 배수시설은 없는 것으로 조사되었으며, 사면보호/보강시설은 기능발휘에 큰 문제가 없는 상태로 조사되었다. | |

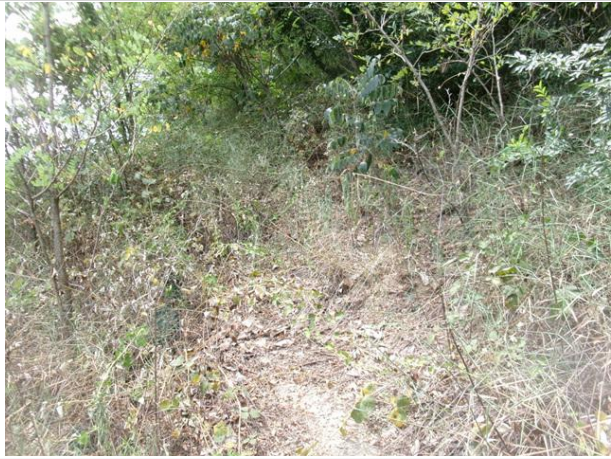
| 현 황 | 상부자연사면 전경 | 현 황 | 점검계단 전경 |
| 원 인 | 상태양호 | 원 인 | 상태양호 |

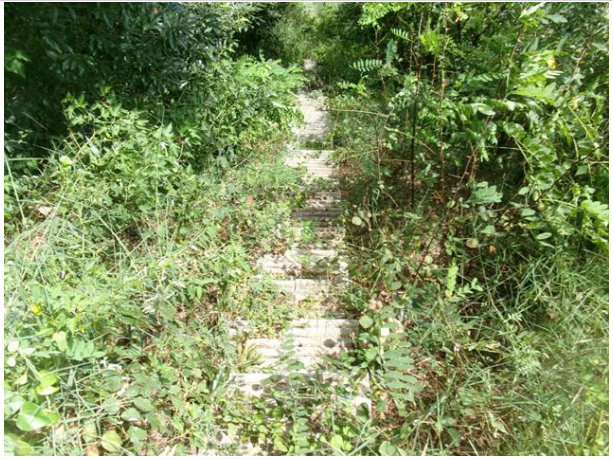
- 부대시설로는 낙석방지울타리(71.078~71.168k), 야생동물유도울타리(71.058~71.078k, 71.168~71.198k), 점검계단(71.158~71.198k), 슛크리트+격자블럭(71.088~71.178k)이 설치되어 있으며, 손상이 없는 양호한 상태로 조사되었다.
- 슛크리트+격자블럭은 전반적으로 양호한 상태로, 격자블럭의 앵커부도 파손, 이완흔적 등이 없는 것으로 조사되었다. 격자블럭은 외관조사망도에 위치를 표기하였다.
- 점검계단은 주변식생으로 인한 유지관리의 불편함을 초래할 수 있으므로, 주기적인 정비를 실시하는 관리가 필요하다.

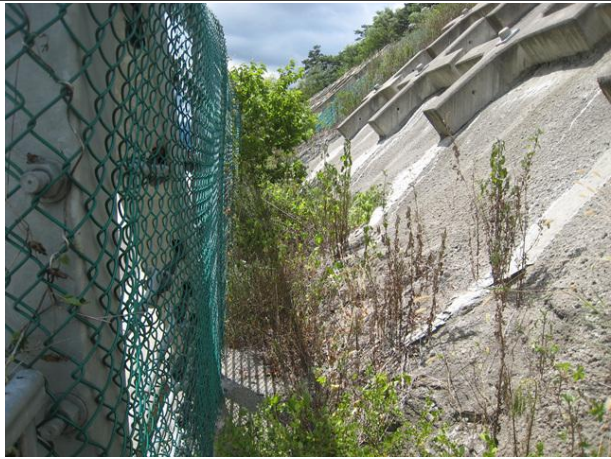
- 사면하부는 L형측구, 낙석방지울타리 등이 설치되어있으며, 구조물의 변형 및 파손 등의 손상이 없는 전반적으로 양호한 상태이다. 이격거리는 0.5~1.0m정도의 거리를 유지하고 있다.

| 현 황 | 하단(이격부) 전경 | 현 황 | 숏크리트+격자블럭 전경 |
| 원 인 | 상태양호 | 원 인 | 상태양호 |

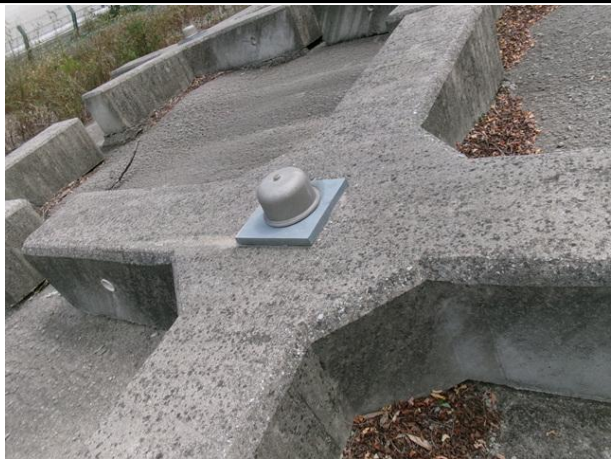
| 현 황 | 격자블럭 전경 | 현 황 | 시점부 전경 |
| 원 인 | 상태양호 | 원 인 | 상태양호 |

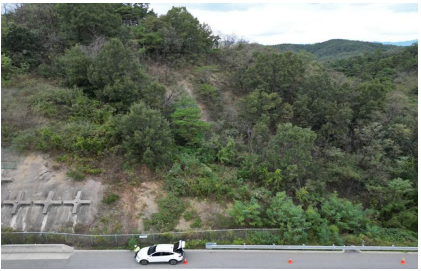
| 구 분 | 중점유지관리 사항 | 현황 사진 |
|---|---|---|
| 사<br>면<br>부 | <ul style="list-style-type: none"> <li>심한풍화구간</li> <li>→ 현재 낙석방지울타리 및 낙석방지망 설치로 안전성에는 문제가 없는 상태이나, 장기공용시 지표수 및 동결융해로 인한 충전물유실이 발생할 수 있으므로, 주기적인 점검으로 통해 손상의 발생유무에 대한 확인</li> </ul> | |

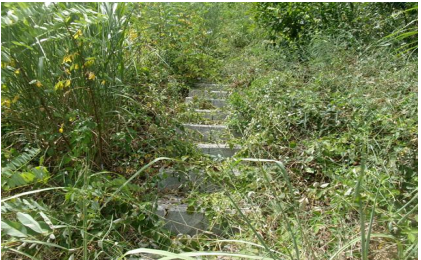
| 구 분 | 중점유지관리 사항 | 현황 사진 |
|---|---|---|
| 보<br>호<br>시<br>설 | <ul style="list-style-type: none"> <li>점검계단 식생</li> <li>→ 원활한 점검 및 유지관리를 위해 식생에 대한 정비가 필요</li> </ul> | |
