# 50. 상주절토50

### 50.1 시설물의 개요

상주절토50은 경상북도 영천시 화산면 화산리(상주영천고속도로 71.478~71.718km)에 위치한 사면으로서 총 연장 240.0m, 높이 36.0m로, 2017년 06월 준공된 절토사면이다.

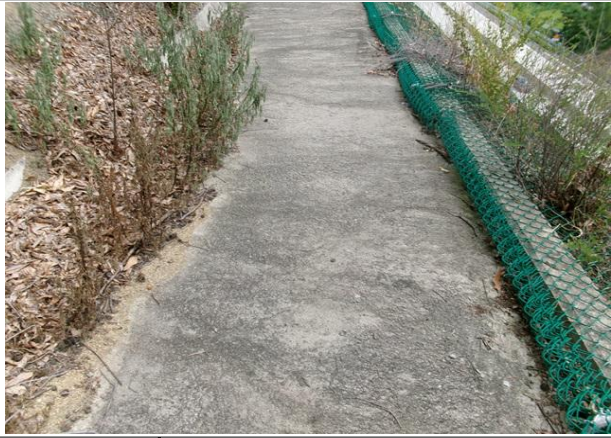
- 배수시설은 소단배수로 및 산마루측구가 시공되어 있다.
- 소단배수로에 71.548k 균열(0.5/2.0\*2ea), 71.598k 균열(0.5/2.0)이 조사되었다.
- 금회 점검시 소단배수로 균열이 추가 조사되었으며, 기존손상 중 균열의 폭 및 길이증가는 없는 것으로 확인되었다.
- 상기 발생한 손상은 시공당시 다짐미흡으로 압밀작용 부위를 따라 배수로 자중에 의해 발생

된 것으로 판단되며, 손상부위로 지표수의 유입으로 인해 손상의 진전이 예상되므로 원활한 배수 및 유지관리를 위해 주입보수가 필요하다.

| 현 황 | 71.538k 소단배수로 균열(0.5/2.0) | 현 황 | 71.548k 소단배수로 균열(0.5/2.0) |
| 원 인 | 다짐미흡, 배수로 자중, 지표수 유입 | 원 인 | 다짐미흡, 배수로 자중, 지표수 유입 |

| 대 책 | 주입보수 | 대 책 | 주입보수 |

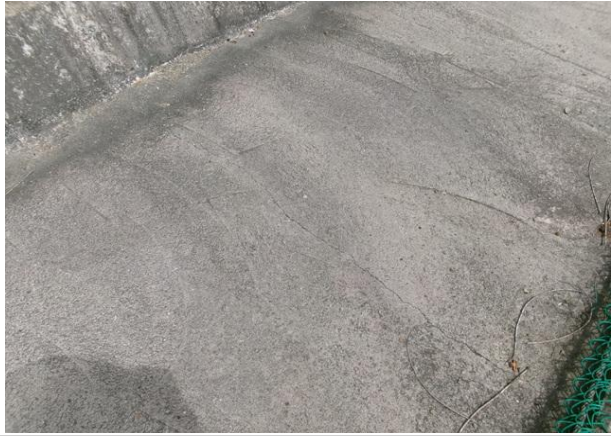
| 현 황 | 71.605k 소단배수로 균열(0.5/2.0) | 현 황 | 1단 사면부 심한풍화 |
| 원 인 | 다짐미흡, 배수로 자중, 지표수 유입 | 원 인 | 풍화 |

| 대 책 | 주입보수 | 대 책 | 주의관찰 |

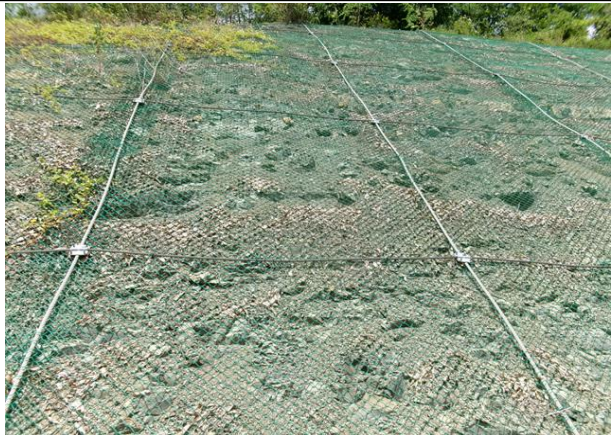
| 현 황 | 3단 사면부 심한풍화 | 현 황 | 점검계단 전경 |
| 원 인 | 풍화 | 원 인 | 상태양호 |

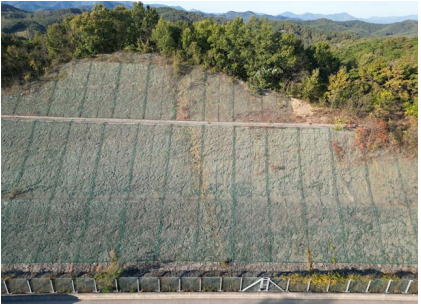
| 구 분 | 중점유지관리 사항 | 현황 사진 |
|---|---|---|
| 사<br>면<br>부 | <ul style="list-style-type: none"> <li>· 심한풍화구간</li> <li>→ 현재 낙석방지울타리 및 낙석방지망 설치로 안전성에는 문제가 없는 상태이나, 장기공용시 지표수 및 동결융해로 인한 충전물유실이 발생할 수 있으므로, 주기적인 점검으로 통해 손상의 발생유무에 대한 확인</li> </ul> | |

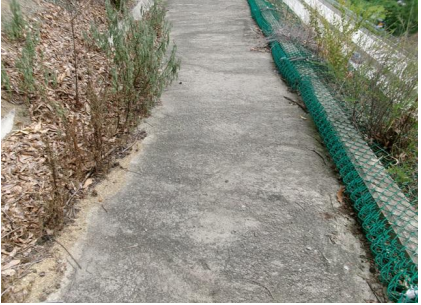
| 구 분 | 중점유지관리 사항 | 현황 사진 |
|---|---|---|
| 배수<br>시설 | <ul style="list-style-type: none"> <li>· 배수로 균열 구간</li> <li>→ 균열부에 대한 보수가 필요하며, 보수후에도 재손상 발생에 대한 주기적인 점검을 실시하는 유지관리가 필요</li> </ul> | |

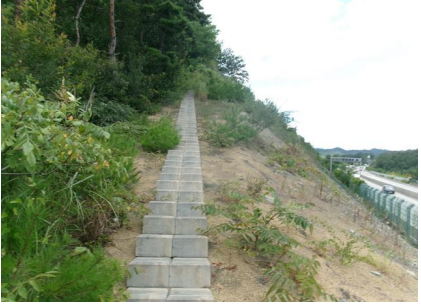
| 구 분 | 중점유지관리 사항 | 현황 사진 |
|---|---|---|
| 보호<br>시설 | <ul style="list-style-type: none"> <li>· 점검계단 식생</li> <li>→ 원활한 점검 및 유지관리를 위해 식생에 대한 정비가 필요</li> </ul> | |
