# 51. 영천절토51

### 51.1 시설물의 개요

영천절토51은 경상북도 영천시 화산면 화산리(상주영천고속도로 72.378~72.558km)에 위치한 사면으로서 총 연장 180.0m, 높이 34.0m로, 2017년 06월 준공된 절토사면이다.

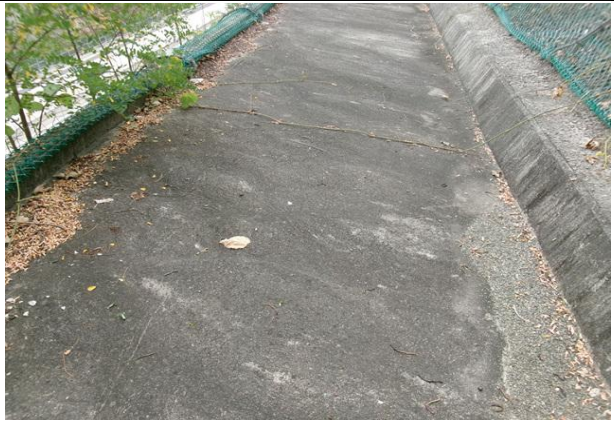
- 배수시설은 소단배수로 및 산마루측구가 시공되어 있다.
- 소단배수로에 72.458k 균열(1.0/3.0), 72.498k 균열(0.3/1.0\*5ea), 산마루측구는 72.380k 균열(0.3/0.5)이 조사되었다.
- 금회 점검시 산마루측구 균열이 추가 조사되었으며, 기존손상 중 균열의 폭 및 길이증가는 없는 것으로 확인되었다.

- 상기 발생한 손상은 시공당시 다짐미흡으로 압밀작용 부위를 따라 배수로 자중에 의해 발생된 것으로 판단되며, 손상부위로 지표수의 유입으로 인해 손상의 진전이 예상되므로 원활한 배수 및 유지관리를 위해 주입보수가 필요하다.

| 현 황 | 72.458k 소단배수로 균열(1.0/3.0) | 현 황 | 72.498k 소단배수로 균열(0.3/1.0*5ea) |
| 원 인 | 다짐미흡, 배수로 자중, 지표수 유입 | 원 인 | 다짐미흡, 배수로 자중, 지표수 유입 |

| 대 책 | 주입보수 | 대 책 | 주입보수 |

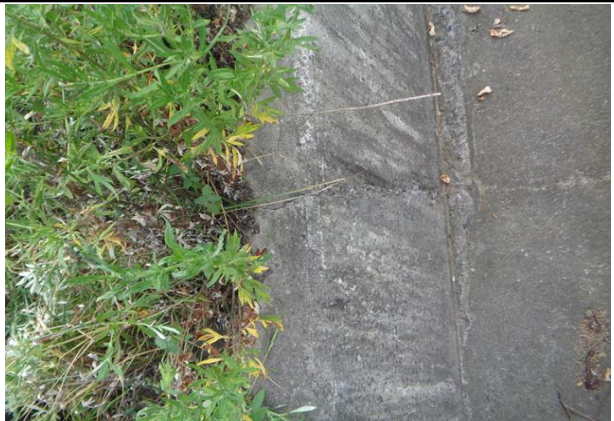
| 현 황 | 72.380k 산마루측구 균열(0.3/0.5) | 현 황 | 1단 심한풍화 |
| 원 인 | 다짐미흡, 배수로 자중, 지표수 유입 | 원 인 | 풍화 |

| 대 책 | 주입보수 | 대 책 | 주의관찰 |

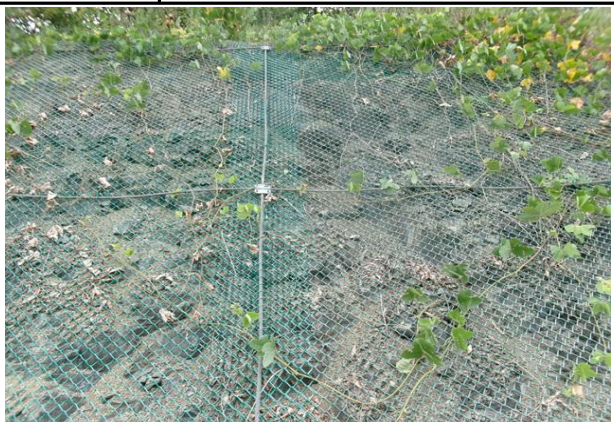
| 현 황 | 3단 심한풍화 | 현 황 | 사면 작업전경 |
| 원 인 | 풍화 | 원 인 | - |

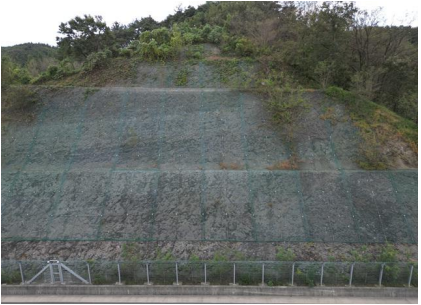
| 구 분 | 중점유지관리 사항 | 현황 사진 |
|---|---|---|
| 사<br>면<br>부 | <ul style="list-style-type: none"> <li>• 심한풍화구간</li> <li>→ 현재 낙석방지울타리 및 낙석방지망 설치로 안전성에는 문제가 없는 상태이나, 장기공용시 지표수 및 동결융해로 인한 충전물유실이 발생할 수 있으므로, 주기적인 점검으로 통해 손상의 발생유무에 대한 확인</li> </ul> | |

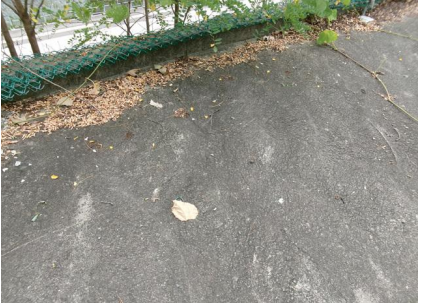
| 구 분 | 중점유지관리 사항 | 현황 사진 |
|---|---|---|
| 배수<br>시설 | <ul style="list-style-type: none"> <li>• 배수로 균열 구간</li> <li>→ 균열부에 대한 보수가 필요하며, 이후에도 재손상 발생에 대한 주기적인 점검을 실시하는 유지관리가 필요</li> </ul> | |

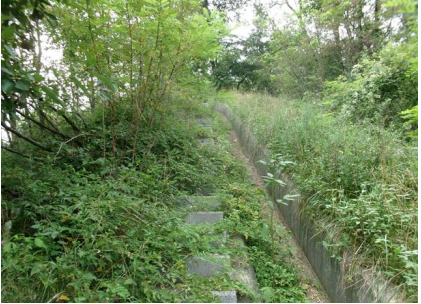
| 구 분 | 중점유지관리 사항 | 현황 사진 |
|---|---|---|
| 보호<br>시설 | <ul style="list-style-type: none"> <li>• 점검계단 식생</li> <li>→ 원활한 점검 및 유지관리를 위해 식생에 대한 정비가 필요</li> </ul> | |
