## 52. 영천절토52

### 52.1 시설물의 개요

영천절토52는 경상북도 영천시 화산면 화산리(상주영천고속도로 72.790~72.930km)에 위치한 사면으로서 총 연장 140.0m, 높이 45.0m로, 2017년 06월 준공된 절토사면이다.

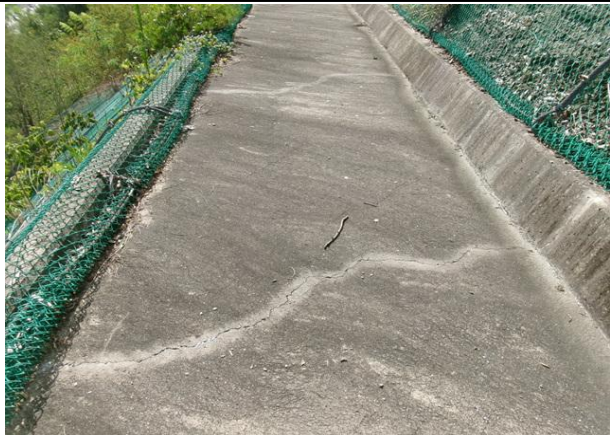
| 현 황 | 72.870k 소단배수로 균열(0.3/3.0*20ea) | 현 황 | 72.890k 소단배수로 토사퇴적(5.0*1.0) |
| 원 인 | 다짐미흡, 배수로 자중, 지표수 유입 | 원 인 | 지표수에 의한 침식 |

| 대 책 | 주입보수 | 대 책 | 정비 |

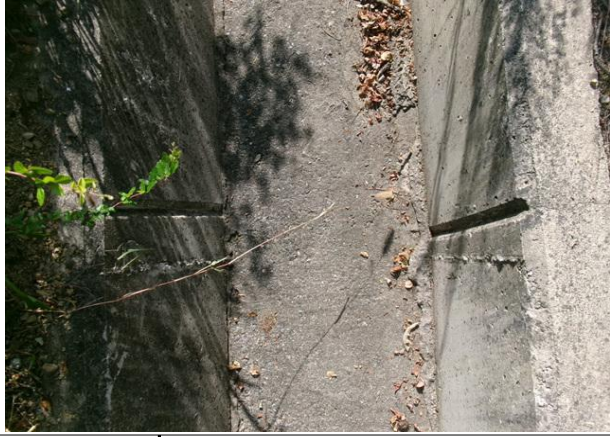
| 현 황 | 72.795k 산마루측구 균열(0.3/1.5) | 현 황 | 72.830k 산마루측구 균열(0.5/1.5) |
| 원 인 | 다짐미흡, 배수로 자중, 지표수 유입 | 원 인 | 다짐미흡, 배수로 자중, 지표수 유입 |

| 대 책 | 주입보수 | 대 책 | 주입보수 |

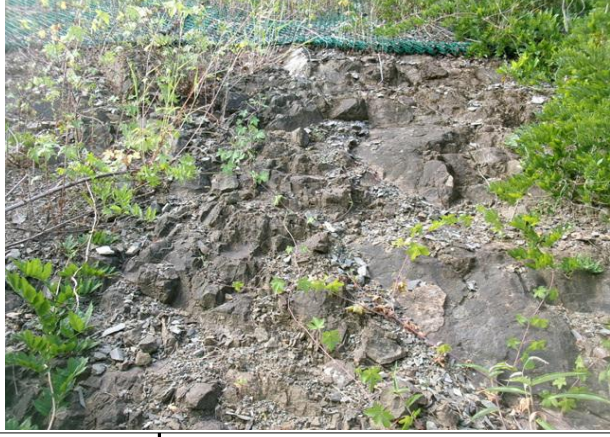
| 현 황 | 하단 심한풍화 | 현 황 | 숯크리트 전경 |
| 원 인 | 풍화 | 원 인 | 상태양호 |

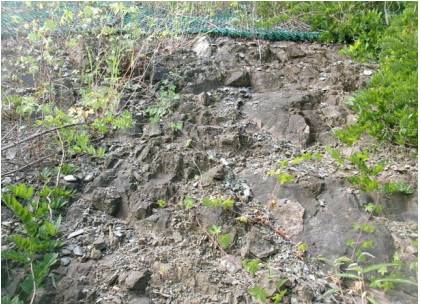
| 구 분 | 중점유지관리 사항 | 현황 사진 |
|---|---|---|
| 사<br>면<br>부 | <ul style="list-style-type: none"> <li>• 심한풍화구간</li> <li>→ 현재 낙석방지울타리 및 낙석방지망 설치로 안전성에는 문제가 없는 상태이나, 장기공용시 지표수 및 동결융해로 인한 충전물유실이 발생할 수 있으므로, 주기적인 점검으로 통해 손상의 발생유무에 대한 확인</li> </ul> | |

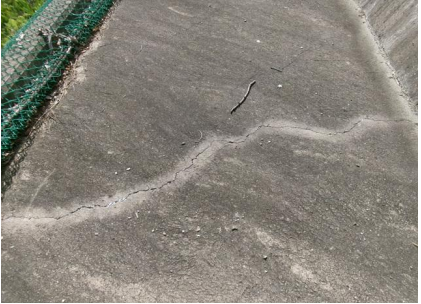
| 구 분 | 중점유지관리 사항 | 현황 사진 |
|---|---|---|
| 배수<br>시설 | <ul style="list-style-type: none"> <li>• 배수로 균열 구간</li> <li>→ 균열부에 대한 보수가 필요하며, 보수후에도 재손상 발생에 대한 주기적인 점검을 실시하는 유지관리가 필요</li> </ul> | |

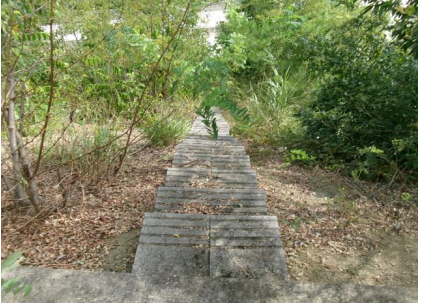
| 구 분 | 중점유지관리 사항 | 현황 사진 |
|---|---|---|
| 보호<br>시설 | <ul style="list-style-type: none"> <li>• 점검계단 식생</li> <li>→ 원활한 점검 및 유지관리를 위해 식생에 대한 정비가 필요</li> </ul> | |
