## **53. 영천절토53**

### 53.1 시설물의 개요

영천절토53은 경상북도 영천시 화산면 화산리(상주영천고속도로 73.418~73.558km)에 위치한 사면으로서 총 연장 140.0m, 높이 36.0m로, 2017년 06월 준공된 절토사면이다.

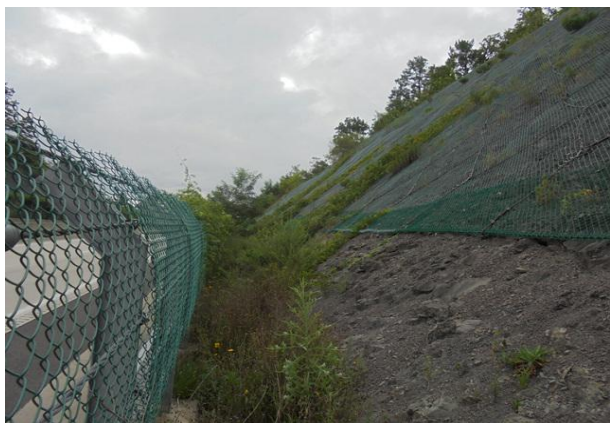
| 현 황 | 하부, 낙석방지울타리 전경 | 현 황 | 도로, 야생동물유도울타리 |
| 원 인 | 상태양호 | 원 인 | 상태양호 |

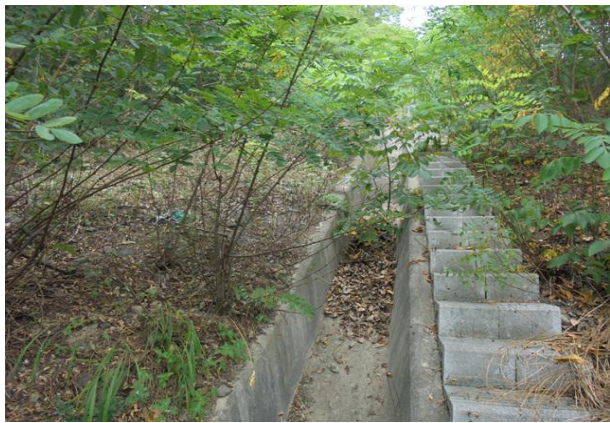
| 현 황 | 산마루측구 전경 | 현 황 | 점검계단 전경 |
| 원 인 | 상태양호 | 원 인 | 상태양호 |

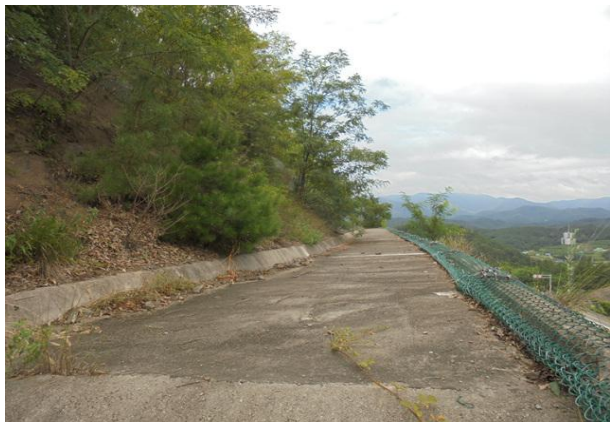
| 현 황 | 소단배수로 전경 | 현 황 | 자연사면 전경 |
| 원 인 | 상태양호 | 원 인 | 상태양호 |

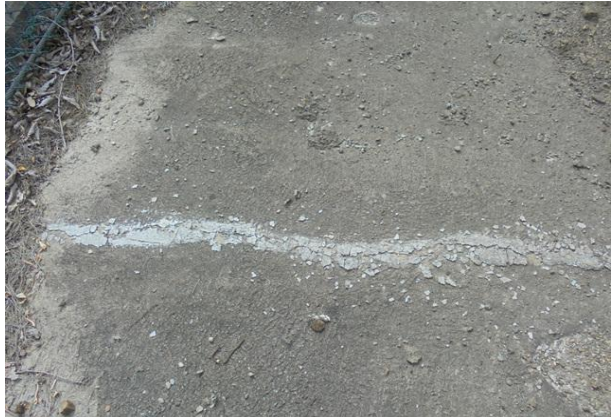
- 배수시설은 소단배수로 및 산마루측구가 시공되어 있다.
- 소단배수로에 73.450k 균열(0.3/2.0), 73.458k 균열(0.3/2.0), 73.468k 균열(0.3/2.0\*3ea), 73.498k 균열(0.5/2.0\*2ea)이 조사되었다.
- 상기 발생한 손상은 시공당시 다짐미흡으로 압밀작용 부위를 따라 배수로 자중에 의해 발생된 것으로 판단되며, 손상부위로 지표수의 유입으로 인해 손상의 진전이 예상되므로 원활한 배수 및 유지관리를 위해 주입보수가 필요하다.

| 현 황 | 73.450k 소단배수로 재균열(0.3/2.0) | 현 황 | 73.490k 소단배수로 균열(0.5/2.0) |
| 원 인 | 다짐미흡, 배수로 자중, 지표수 유입 | 원 인 | 다짐미흡, 배수로 자중, 지표수 유입 |

| 대 책 | 주입보수 | 대 책 | 주입보수 |

| 구분 | 손상내용 | 보수방안 | 손상<br>물량 | 보수<br>물량 | 단위 | 단가<br>(천원) | 개략공사비<br>(천원) | 우선<br>순위 |
|---|---|---|---|---|---|---|---|---|
| 배수시설 | 소단배수로 균열 | 주입보수 | 18.00 | 27.00 | m | 65 | 1,755 | 1 |

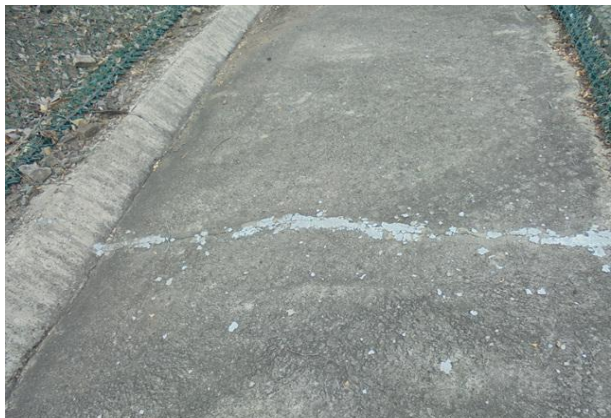
| 현 황 | 73.498k 소단배수로 재균열(0.3/2.0) | 현 황 | 73.450 1단 망내 퇴적(1.0×1.0) |
| 원 인 | 다짐미흡, 배수로 자중, 지표수 유입 | 원 인 | 풍화 및 충전물 유실 |

| 대 책 | 주입보수 | 대 책 | 주의관찰 |

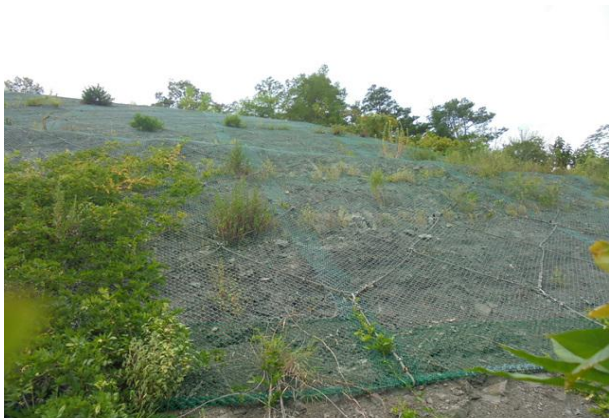
- 사면전반에 걸쳐 보호공, 식생공이 시공되어 있으며, 양호한 상태로 확인되었다.
- 노출암을 확인한 결과, 풍화등급은 보통풍화(MW)~심한풍화(HW) 정도로 판단된다. 점검결과, 식생공의 식생활착 상태는 양호한 편이고, 73.450k 부근에 망내 퇴적(1.0\*1.0)이 조사되었다. 상기 손상은 낙석방지망 내 퇴적되었고 보통풍화(MW)~심한풍화(HW) 및 지표수에 의해 충전물이 유실되어 탈락된 것으로, 낙석방지망 및 낙석방지울타리 설치로 인해 낙석의 위험성은 낮으나, 공용기간 증가 및 지표수유입, 충전물유실 등에 의해 추가적인 뜬돌(이완암) 발생할 수 있으므로 주의관찰하는 유지관리가 필요하다.

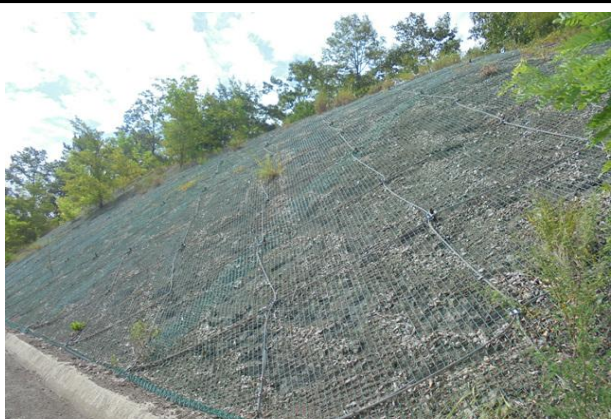
| 현 황 | 상단 보통풍화~심한풍화 | 현 황 | 하단 보통풍화~심한풍화 |
| 원 인 | 풍화 | 원 인 | 풍화 |

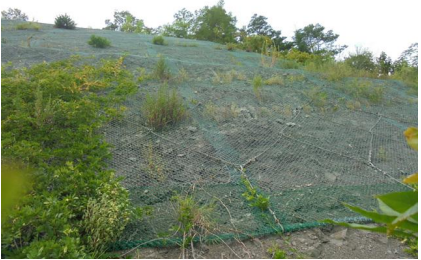
| 구 분 | 중점유지관리 사항 | 현황 사진 |
|---|---|---|
| 사<br>면<br>부 | <ul style="list-style-type: none"> <li>· 보통풍화~심한풍화구간</li> <li>→ 현재 망내퇴적이 일부 조사되었고 낙석방지울타리 및 낙석방지망 설치로 안전성에는 문제가 없는 상태이나, 장기공용시 지표수 및 동결융해로 인한 충전물유실이 발생할 수 있으므로, 주기적인 점검으로 통해 손상의 발생유무에 대한 확인</li> </ul> | |

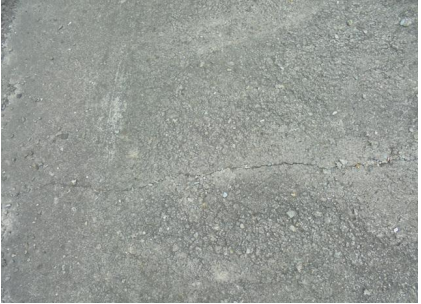
| 구 분 | 중점유지관리 사항 | 현황 사진 |
|---|---|---|
| 배수<br>시설 | <ul style="list-style-type: none"> <li>· 배수로 균열 구간</li> <li>→ 균열부에 대한 보수가 필요하며, 보수후에도 재손상 발생에 대한 주기적인 점검을 실시하는 유지관리가 필요</li> </ul> | |

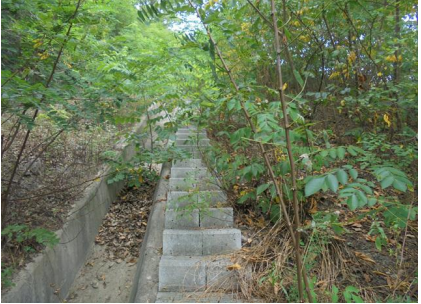
| 구 분 | 중점유지관리 사항 | 현황 사진 |
|---|---|---|
| 보호<br>시설 | <ul style="list-style-type: none"> <li>· 점검계단 식생</li> <li>→ 원활한 점검 및 유지관리를 위해 식생에 대한 정비가 필요</li> </ul> | |
