## **54. 영천절토54**

## 54. 영천절토54

영천절토54는 경상북도 영천시 화산면 가상리(상주영천고속도로 74.338~74.518km)에 위치한 사면으로서 총 연장 180.0m, 높이 49.0m로, 2017년 06월 준공된 절토 사면이다.

2023년 정밀안전점검(금회)

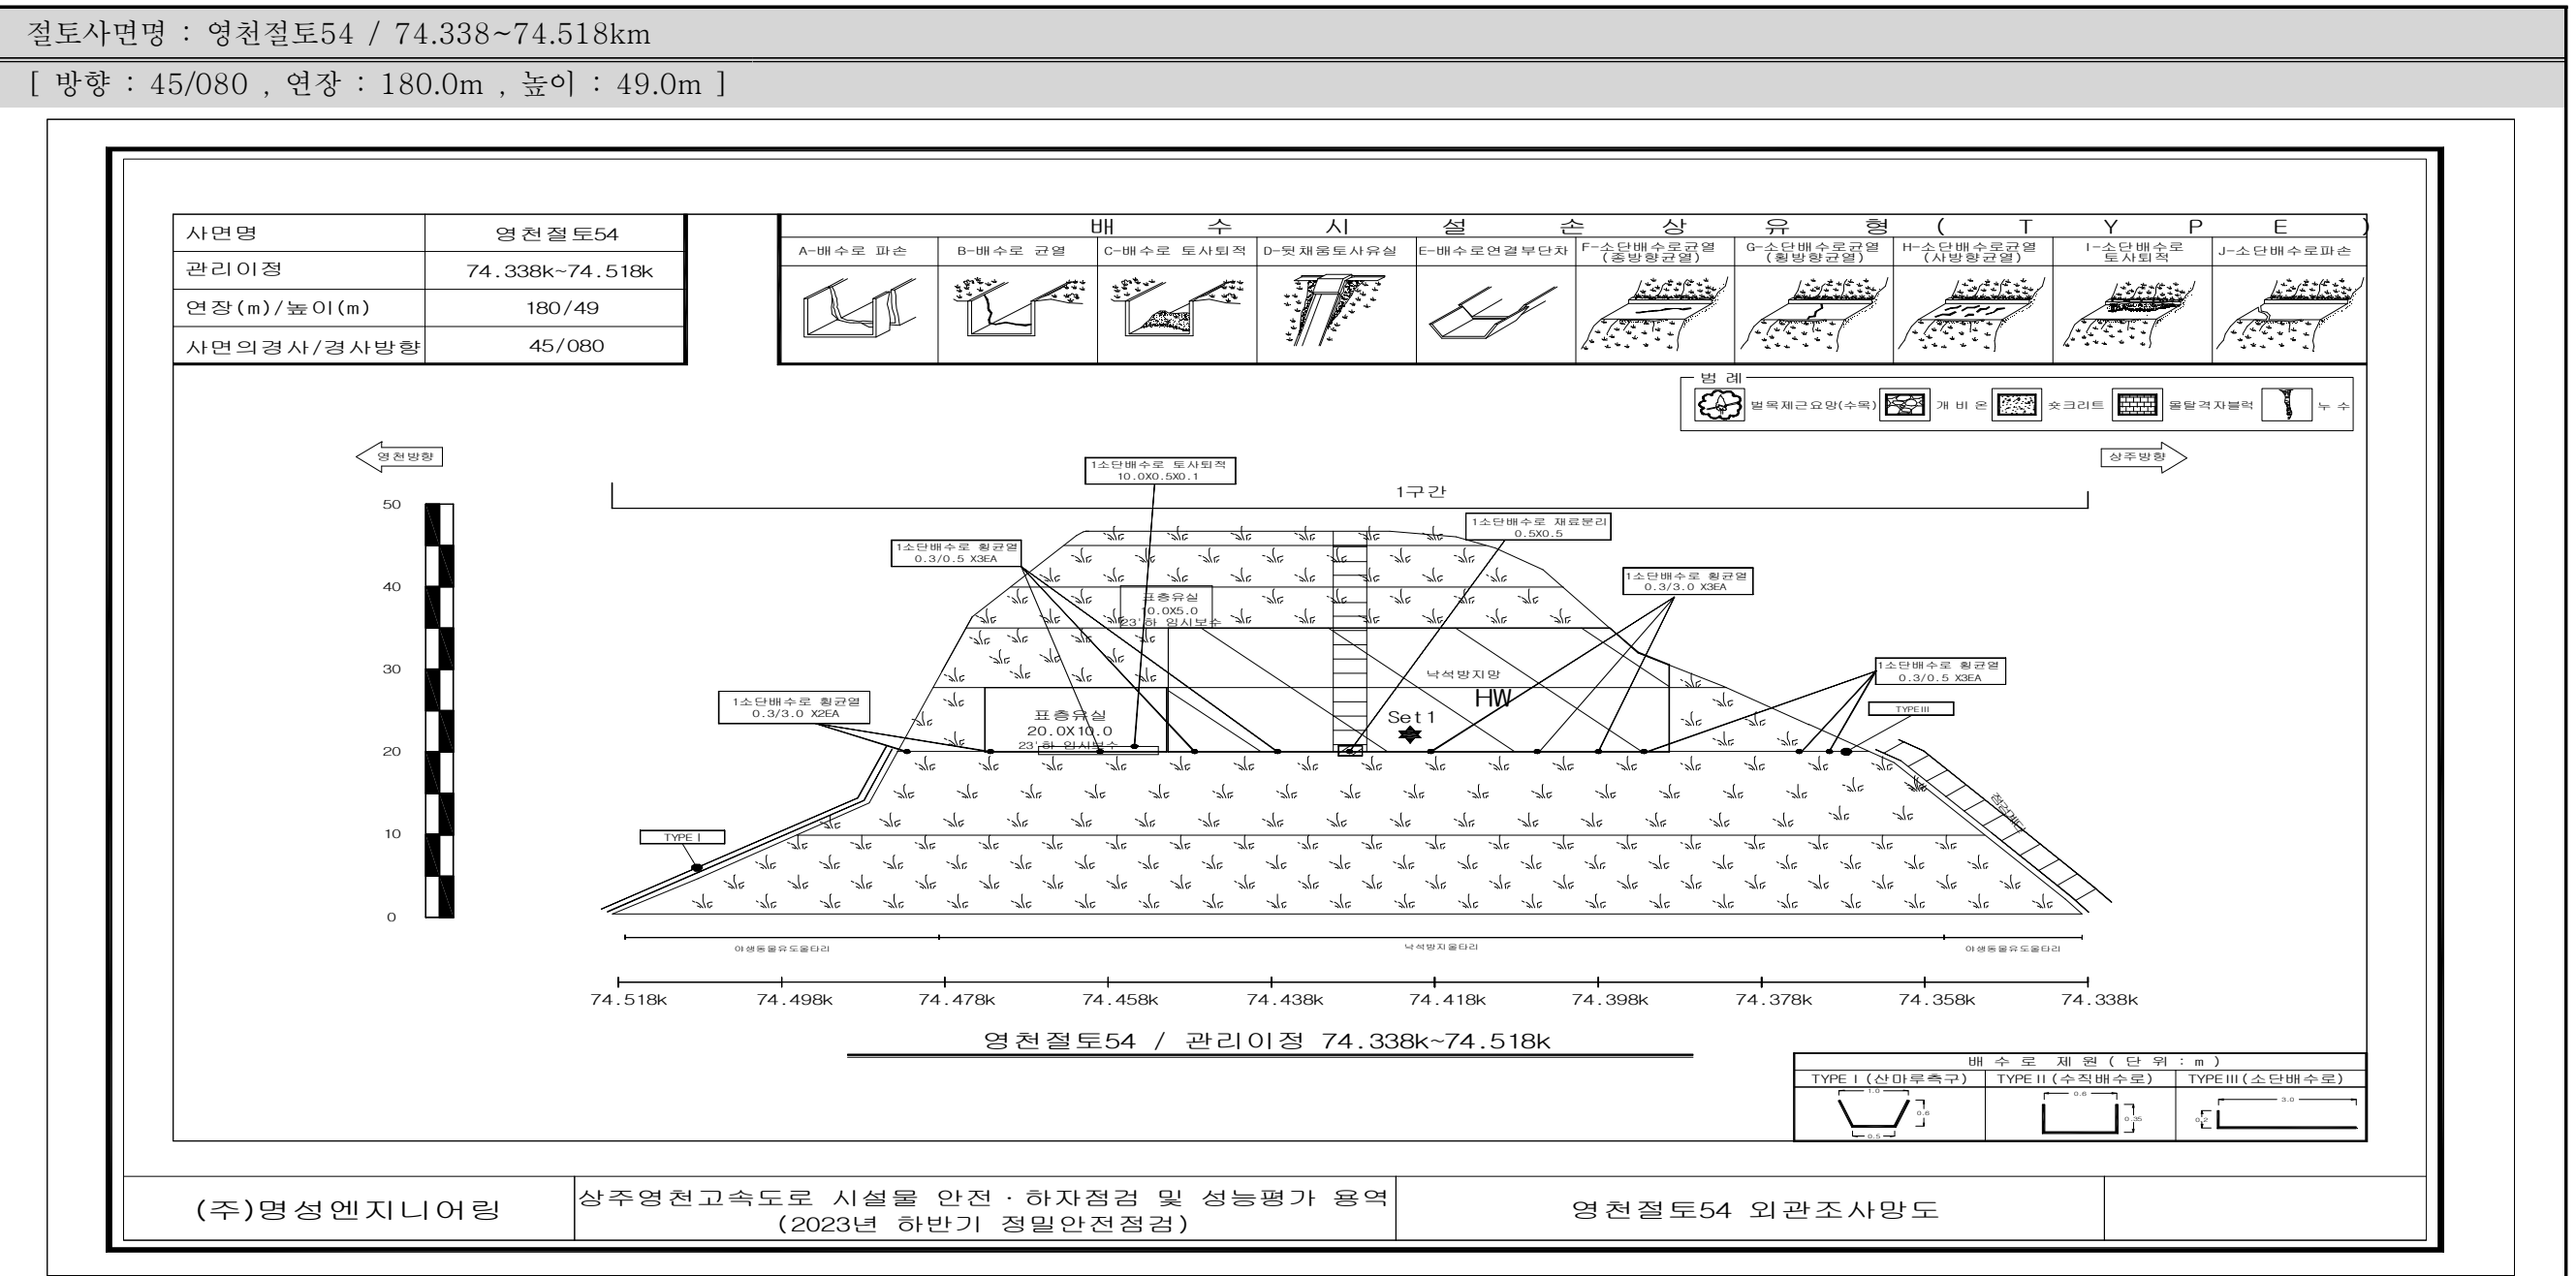
54.3.2 외관조사 결과 현황도(Face Map)

- 소단배수로에 74.378k 균열(0.3/0.5\*3ea), 74.408k 균열(0.3/3.0\*3ea), 74.448k 균열(0.3/0.5\*3ea), 74.478k 균열(0.3/3.0\*2ea), 74.430k 재료분리(0.5\*0.5), 74.468k 토사퇴적(10.0\*0.5\*0.1)이 조사되었다.
- 상기 발생한 손상은 시공당시 다짐미흡으로 압밀작용 부위를 따라 배수로 자중에 의해 발생한 것으로 판단되며, 손상부위로 지표수의 유입으로 인해 손상의 진전이 예상되므로 원활한 배수 및 유지관리를 위해 주입보수 및 단면보수가 필요하다.
- 토사퇴적의 경우, 지표수에 의한 표층유실이 퇴적되어 발생한 손상으로 원활한 배수를 위해 정비가 필요한 상태이다.

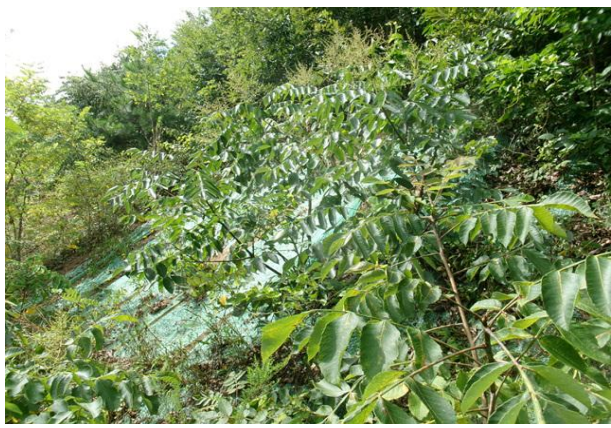
| 현 황 | 74.450k 5단 표층유실(10.0*5.0) 임시보수 | 현 황 | 74.468k 3단 표층유실(20.0*10.0) 임시보수 |
| 원 인 | 지표수 유입 | 원 인 | 지표수 유입 |

| 대 책 | 주의관찰 후 보호공 설치 | 대 책 | 주의관찰 후 보호공 설치 |

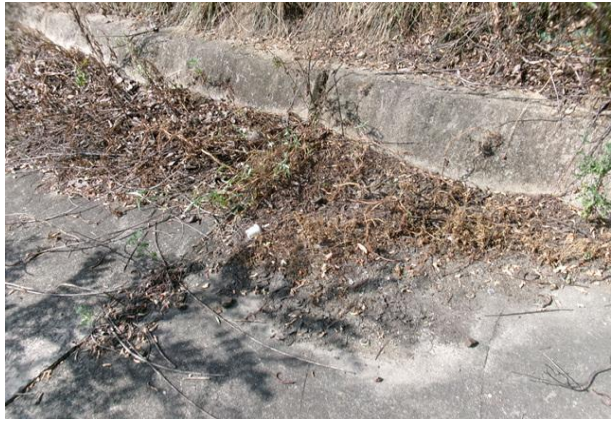
| 현 황 | 74.468k 소단배수로 토사퇴적(10.0*0.5*0.1) | 현 황 | 74.430k 소단배수로 재료분리(0.5*0.5) |
| 원 인 | 지표수유입, 표층유실 | 원 인 | 다짐미흡 |

| 대 책 | 정비 | 대 책 | 단면보수 |

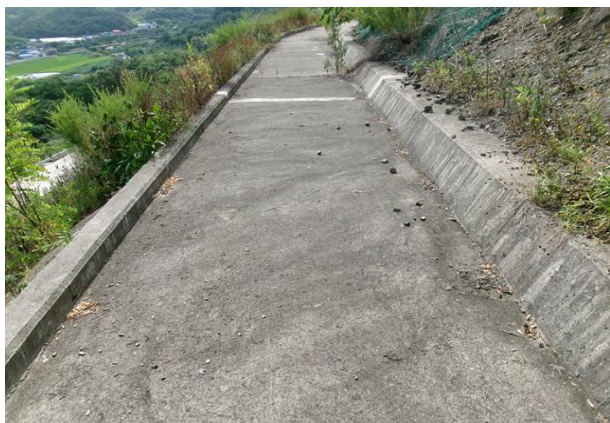
| 현 황 | 74.378k 소단배수로 균열(0.3/0.5) | 현 황 | 74.408k 소단배수로 균열(0.3/3.0) |
| 원 인 | 다짐미흡, 배수로 자중, 지표수 유입 | 원 인 | 다짐미흡, 배수로 자중, 지표수 유입 |

| 대 책 | 주입보수 | 대 책 | 주입보수 |

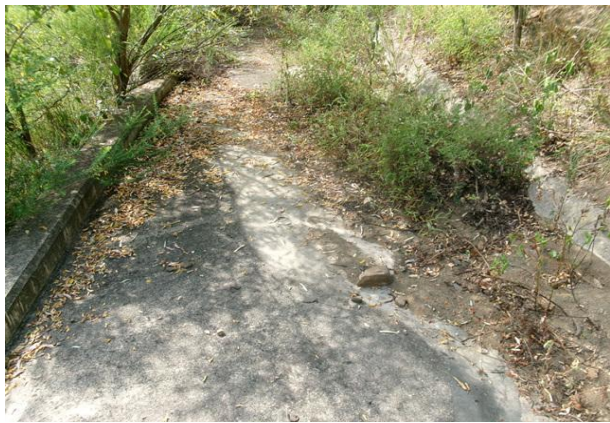
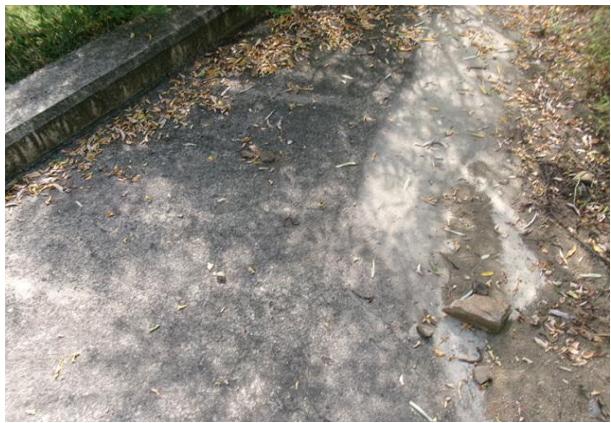
| 현 황 | 74.478k 소단배수로 균열(0.3/3.0*2EA) | 현 황 | 74.478k 소단배수로 균열(0.3/3.0*2EA) |
| 원 인 | 다짐미흡, 배수로 자중, 지표수 유입 | 원 인 | 다짐미흡, 배수로 자중, 지표수 유입 |

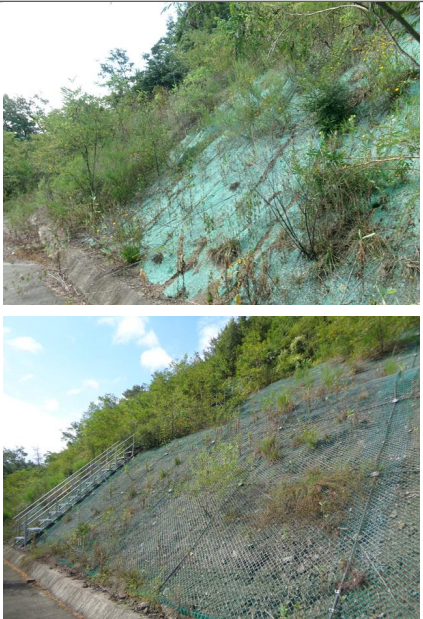
| 구 분 | 중점유지관리 사항 | 현황 사진 |
|---|---|---|
| 사<br>면<br>부 | <ul style="list-style-type: none"> <li>· 표층유실 임시보수, 풍화구간</li> <li>→ 현재 낙석방지울타리 및 낙석방지망 설치로 안전성에는 문제가 없는 상태이나, 장기공용시 지표수 및 동결융해로 인한 표층유실, 충전물유실이 발생할 수 있으므로, 주기적인 점검으로 통해 손상의 발생유무에 대한 확인</li> </ul> | |

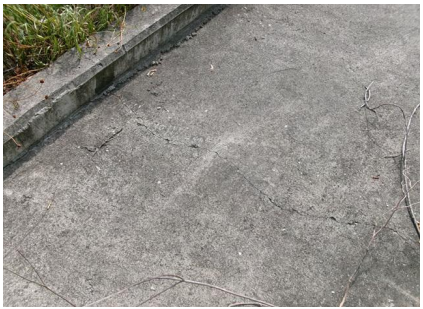
| 구 분 | 중점유지관리 사항 | 현황 사진 |
|---|---|---|
| 배수<br>시설 | <ul style="list-style-type: none"> <li>· 배수로 균열, 토사퇴적 구간</li> <li>→ 정비가 필요하며, 이후에도 재손상 발생에 대한 주기적인 점검을 실시하는 유지관리가 필요</li> </ul> | |

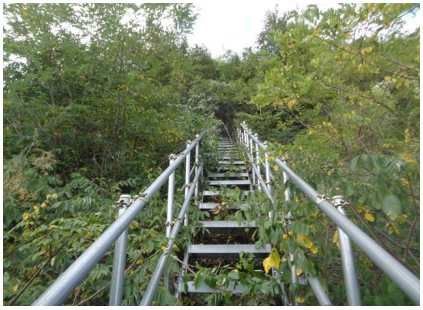
| 구 분 | 중점유지관리 사항 | 현황 사진 |
|---|---|---|
| 보호<br>시설 | <ul style="list-style-type: none"> <li>· 점검계단 식생</li> <li>→ 원활한 점검 및 유지관리를 위해 식생에 대한 정비가 필요</li> </ul> | |
