## **56. 상주절토56**

### 56.1 시설물의 개요

상주절토56은 경상북도 영천시 화산면 가상리(상주영천고속도로 74.962~75.098km)에 위치한 사면으로서 총 연장 136.0m, 높이 42.0m로, 2017년 06월 준공된 절토사면이다.

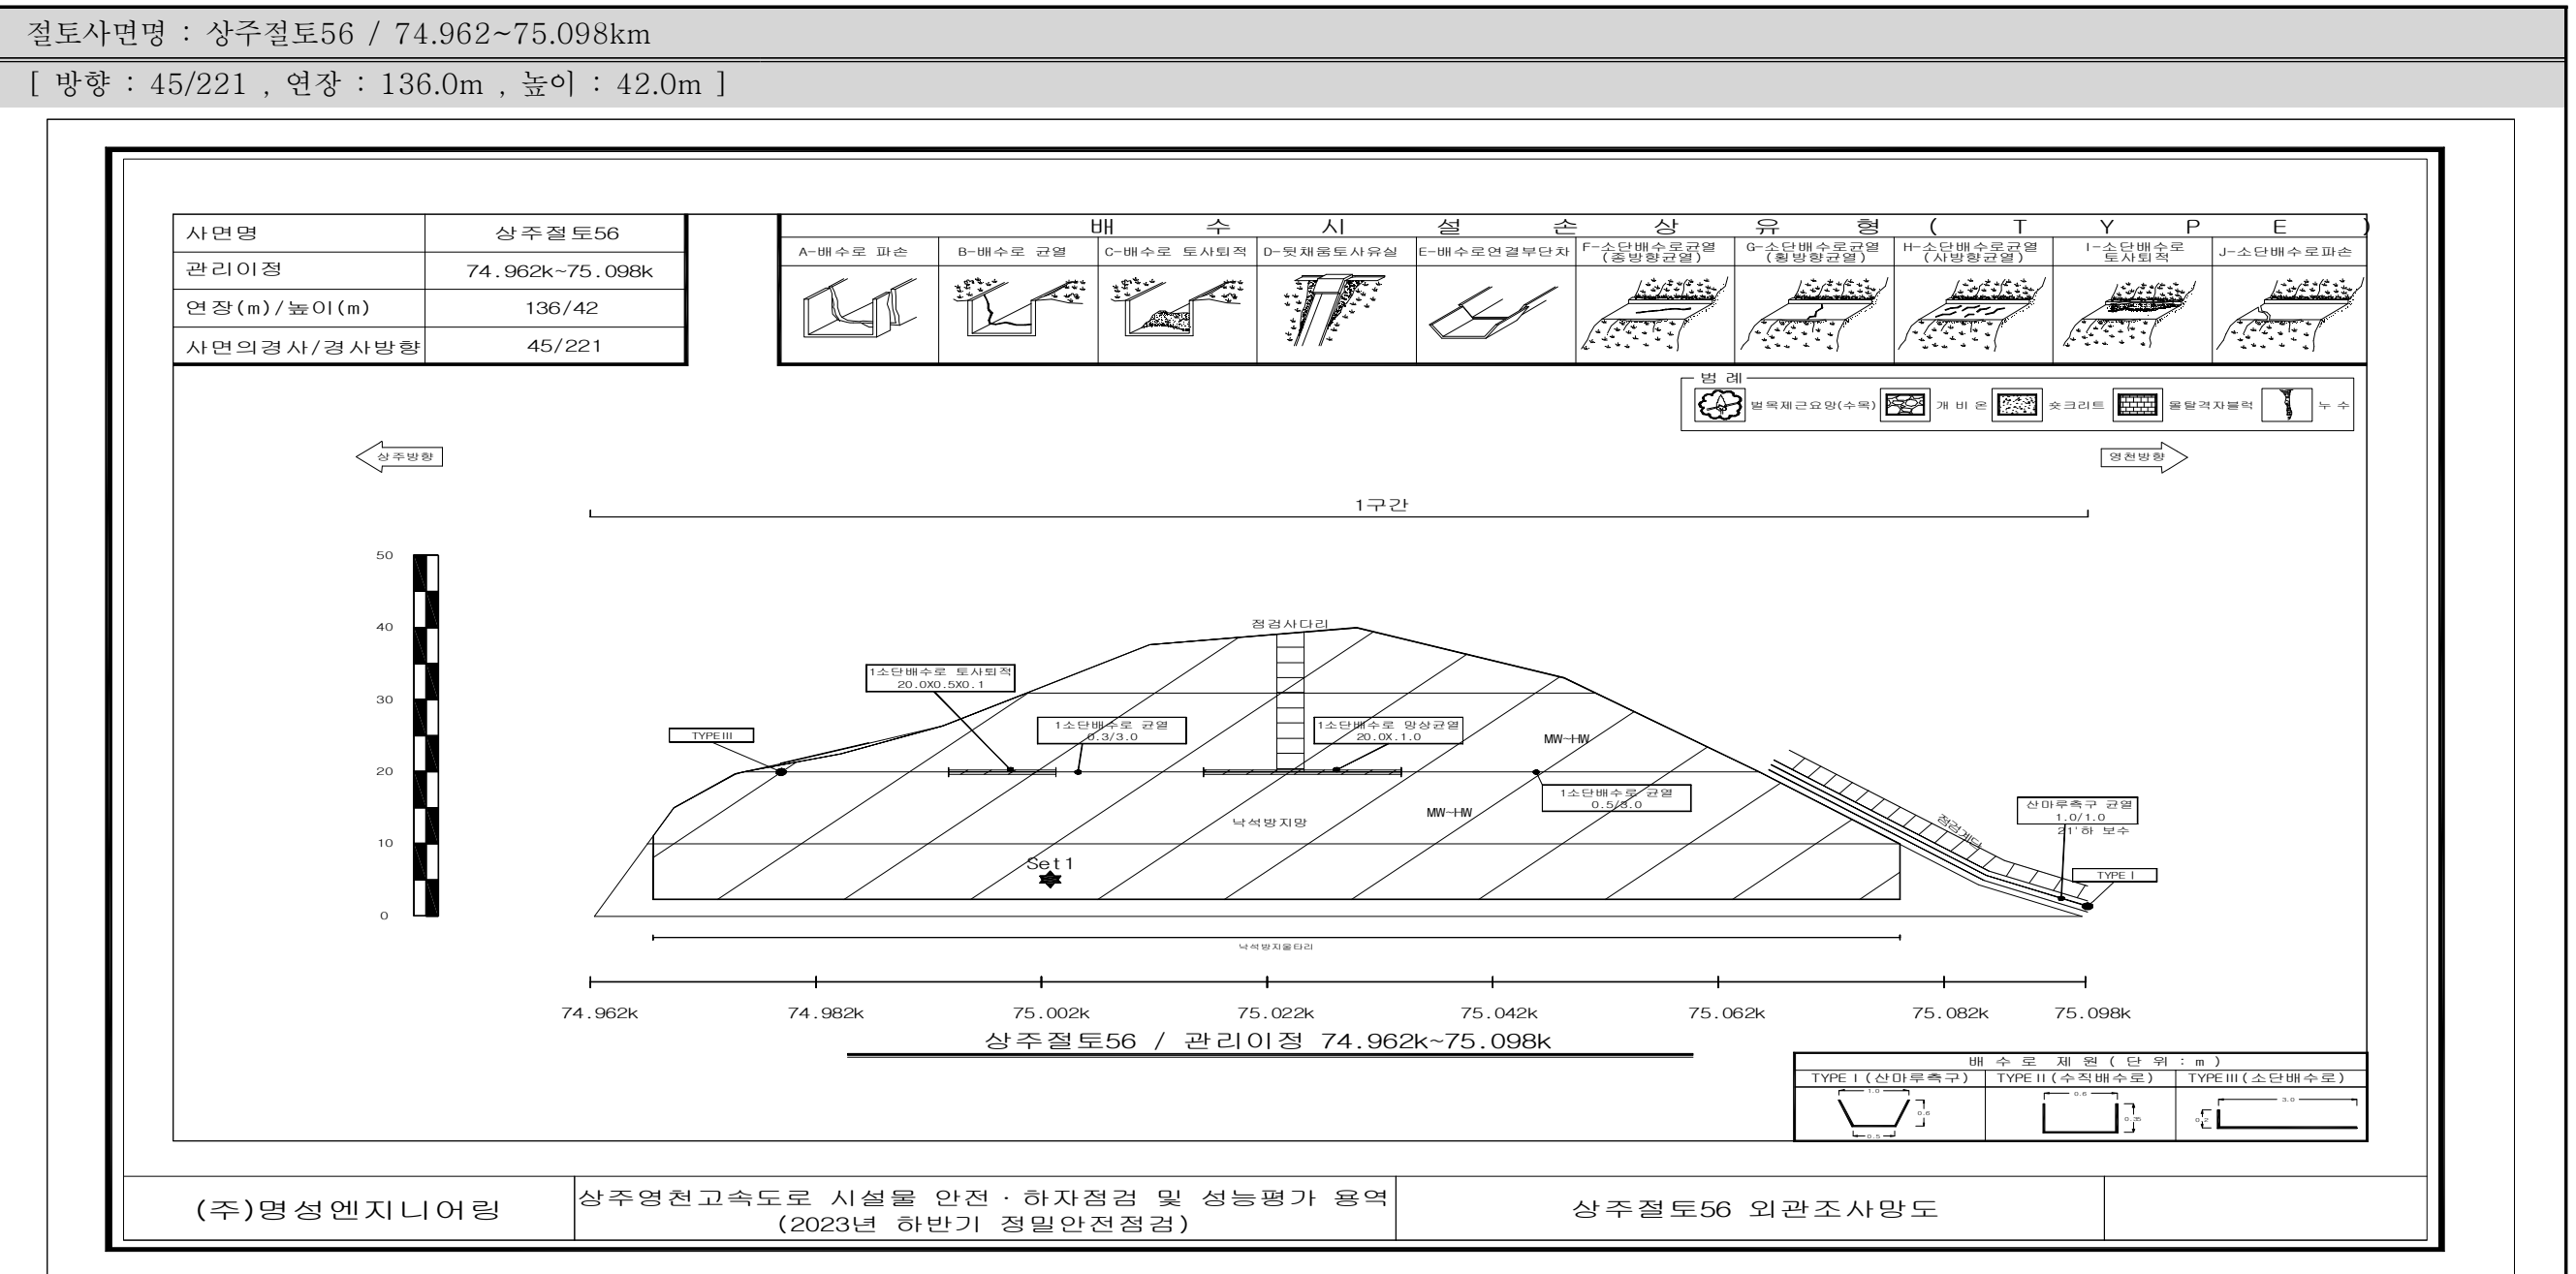
56.3.2 외관조사 결과 현황도(Face Map)

- 배수시설은 소단배수로 및 산마루측구가 시공되어 있다.
- 소단배수로 75.022k 망상균열(20.0\*1.0), 75.002k 토사퇴적(20.0\*0.5\*0.1), 75.005k 균열(0.3/3.0), 75.052k 균열(0.5/3.0)이 조사되었다.
- 상기 발생한 손상은 시공당시 다짐미흡 및 초기건조수축으로 압밀작용, 온도변화에 의해 표면부위를 따라 발생한 것으로 판단되며, 손상부위로 지표수의 유입으로 인해 손상의 진전이 예상되므로 원활한 배수 및 유지관리를 위해 표면보수가 필요하다.
- 토사퇴적의 경우, 지표수에 의한 일부 표층 유실되고 퇴적되어 발생한 손상으로 원활한 배수를 위해 정비가 필요한 상태이다.

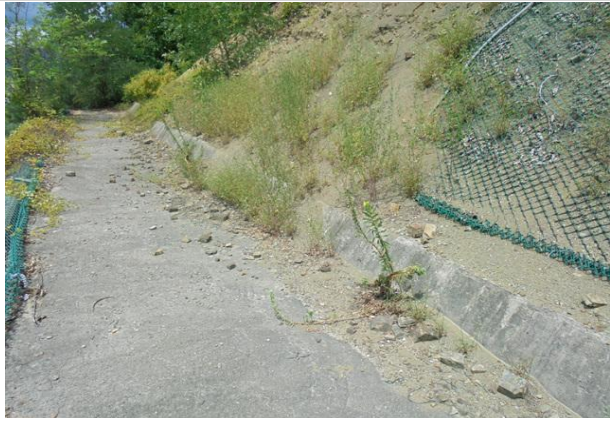
| 현 황 | 75.002k 소단배수로 토사퇴적(20.0*0.5*0.1) | 현 황 | 75.022k 소단배수로 망상균열(20.0*1.0) |
| 원 인 | 지표수유입, 표층유실 | 원 인 | 다짐미흡, 배수로 자중, 지표수 유입 |

| 대 책 | 정비 | 대 책 | 주입보수 |

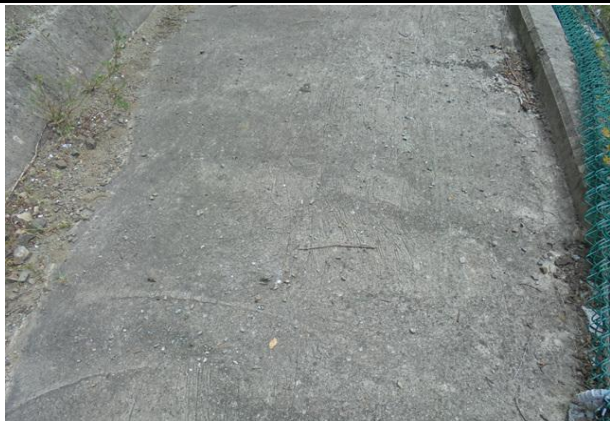
| 현 황 | 75.002k 소단배수로 균열(0.3/3.0) | 현 황 | 상단 사면 심한풍화 |
| 원 인 | 다짐미흡, 배수로 자중, 지표수 유입 | 원 인 | 다짐미흡, 배수로 자중, 지표수 유입 |

| 대 책 | 주입보수 | 대 책 | 주입보수 |

| 구분 | 손상내용 | 보수방안 | 손상<br>물량 | 보수<br>물량 | 단위 | 단가<br>(천원) | 개략공사비<br>(천원) | 우선<br>순위 |
|---|---|---|---|---|---|---|---|---|
| | 소단배수로 균열 | 주입보수 | 6.00 | 9.00 | m | 65 | 585 | 1 |

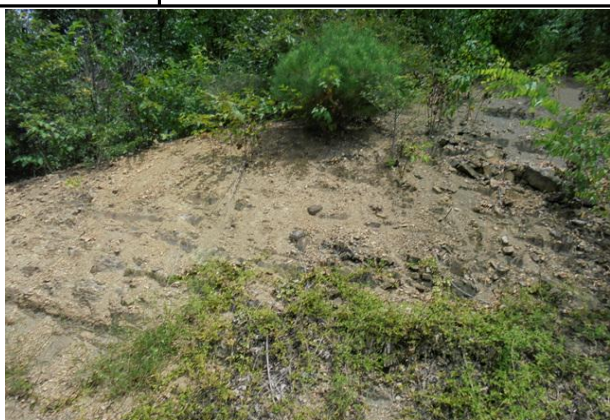
| 현 황 | 상단 사면 심한풍화 | 현 황 | 하단 사면 심한풍화 |
| 원 인 | 풍화 | 원 인 | 풍화 |

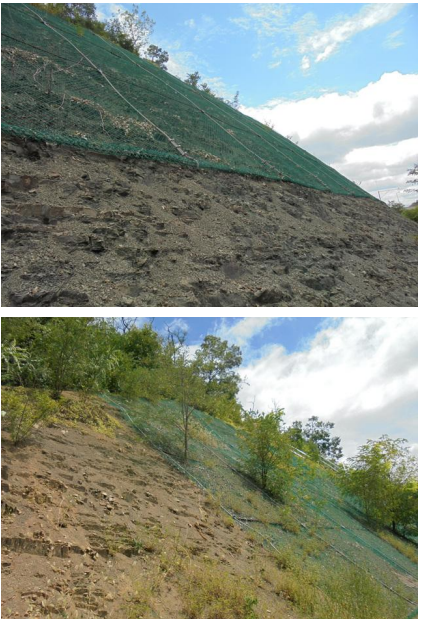
| 구 분 | 중점유지관리 사항 | 현황 사진 |
|---|---|---|
| 사<br>면<br>부 | <ul style="list-style-type: none"> <li>• 보통풍화~심한풍화구간</li> <li>→ 현재 낙석방지울타리 및 낙석방지망 설치로 안전성에는 문제가 없는 상태이나, 장기공용시 지표수 및 동결융해로 인한 충전물유실이 발생할 수 있으므로, 주기적인 점검으로 통해 손상의 발생유무에 대한 확인</li> </ul> | |

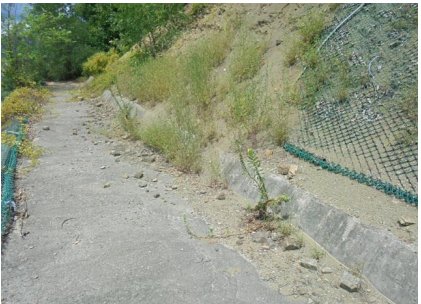
| 구 분 | 중점유지관리 사항 | 현황 사진 |
|---|---|---|
| 배수<br>시설 | <ul style="list-style-type: none"> <li>• 배수로 토사퇴적 구간</li> <li>→ 원활한 배수기능 확보를 위해 정비가 필요하여, 주기적인 점검을 실시하는 유지관리가 필요</li> </ul> | |

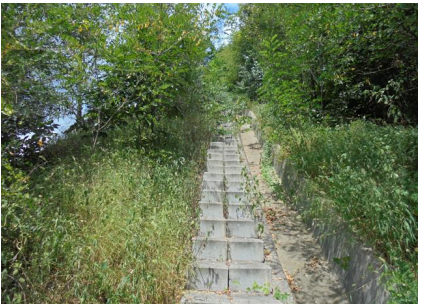
| 구 분 | 중점유지관리 사항 | 현황 사진 |
|---|---|---|
| 보호<br>시설 | <ul style="list-style-type: none"> <li>• 점검계단 식생</li> <li>→ 원활한 점검 및 유지관리를 위해 식생에 대한 정비가 필요</li> </ul> | |
