# 57. 영천절토57

영천절토57은 경상북도 영천시 화산면 가상리(상주영천고속도로 75.148~75.428km)에 위치한 사면으로서 총 연장 280.0m, 높이 47.0m로, 2017년 06월 준공된 절토사면이다.

2023년 정밀안전점검(금회)

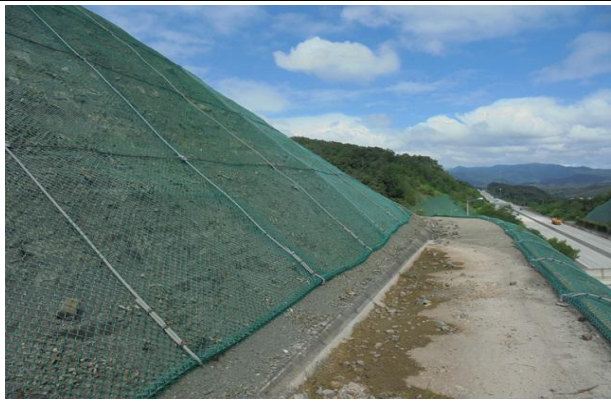
| 현 황 | 상단 사면 심한풍화 | 현 황 | 하단 사면 심한풍화 |
| 원 인 | 풍화 | 원 인 | 풍화 |

| 대 책 | 주의관찰 | 대 책 | 주의관찰 |

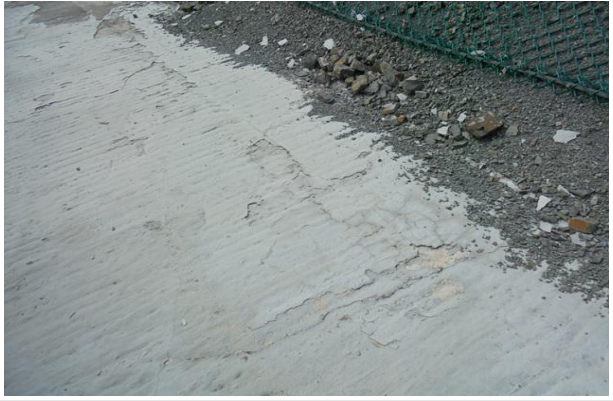
- 배수시설은 소단배수로 및 산마루측구, 수직도수로가 시공되어 있다.
- 소단배수로 75.238k 보수부 박락(2.0\*20.0), 75.228k 균열(0.5/2.0) 및 체수(L=20.0m), 가 조사되었다.
- 상기 발생한 균열, 보수부 박락 손상은 시공당시 다짐미흡으로 압밀작용 부위를 따라 배수로 자중에 의해 발생한 것으로 판단되며, 손상부위로 지표수의 유입으로 인해 손상의 진전이 예상되므로 원활한 배수 및 유지관리를 위해 주입보수 및 단면보수가 필요하다.

| 현 황 | 수직도수로, 교대(화산JCT R-A2교) 전경 | 현 황 | 75.238k 소단배수로 보수부박락(2.0*20.0) |
| 원 인 | 상태양호 | 원 인 | 다짐미흡, 지표수 유입 |

| 대 책 | - | 대 책 | 단면보수 |

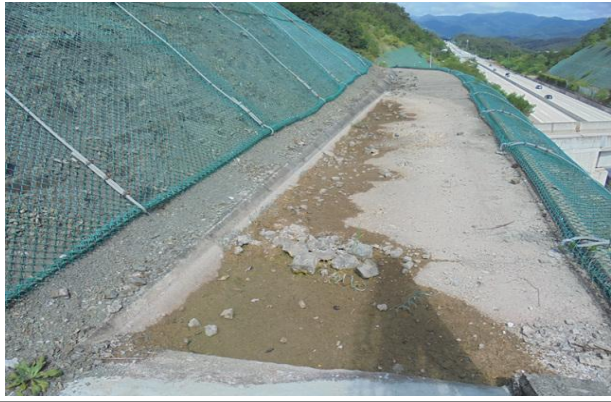
- 체수는 구배불량에 의해 발생한 것으로, 사면 절리방향 변화부 부근에서 조사되었다. 현재, 월류에 의한 사면부 손상 등의 2차손상이 없는 상태로, 주의관찰 후 조치를 취하는 유지관리가 적절할 것으로 판단된다.

| 현 황 | 75.228k 소단배수로 체수(L=20.0m)) | 현 황 | 75.228k 소단배수로 균열(0.5/2.0) |
| 원 인 | 구배불량 | 원 인 | 다짐미흡, 배수로 자중, 지표수 유입 |

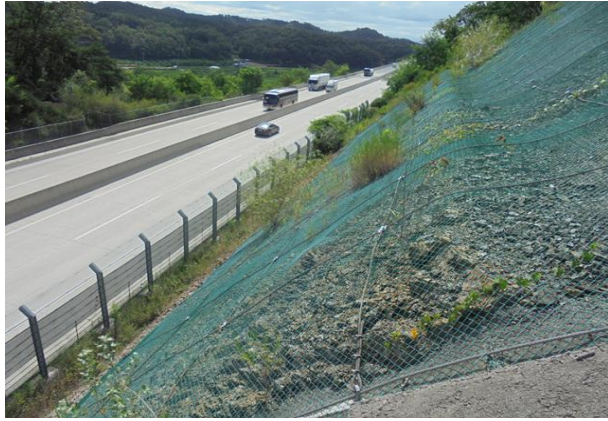
| 현 황 | 사면 보통풍화~심한풍화 | 현 황 | 사면 보통풍화~심한풍화 |
| 원 인 | 풍화 | 원 인 | 풍화 |

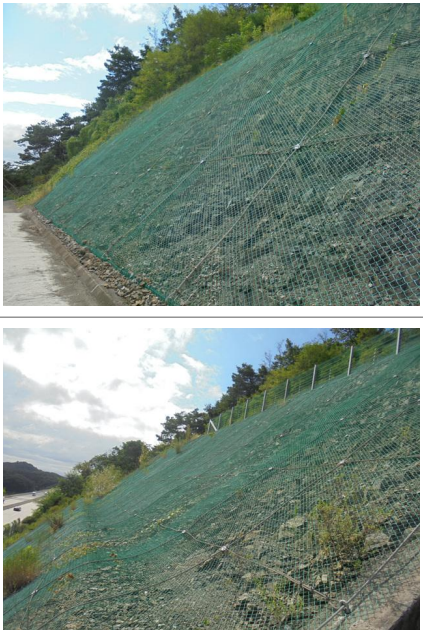
| 구 분 | 중점유지관리 사항 | 현황 사진 |
|---|---|---|
| 사<br>면<br>부 | <ul style="list-style-type: none"> <li>• 보통풍화~심한풍화구간</li> <li>→ 현재 낙석방지울타리 및 낙석방지망 설치로 안전성에는 문제가 없는 상태이나, 장기공용시 지표수 및 동결융해로 인한 충전물유실이 발생할 수 있으므로, 주기적인 점검으로 통해 손상의 발생유무에 대한 확인</li> </ul> | |

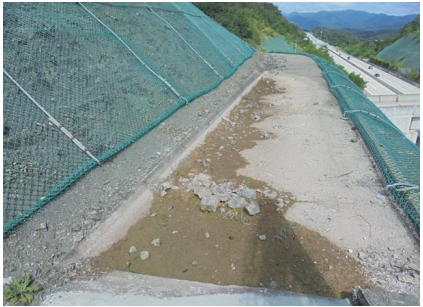
| 구 분 | 중점유지관리 사항 | 현황 사진 |
|---|---|---|
| 배수<br>시설 | <ul style="list-style-type: none"> <li>• 배수로 체수 구간</li> <li>→ 주기적인 관찰을 실시하여, 2차손상 발생 유무를 확인하는 유지관리가 필요</li> </ul> | |

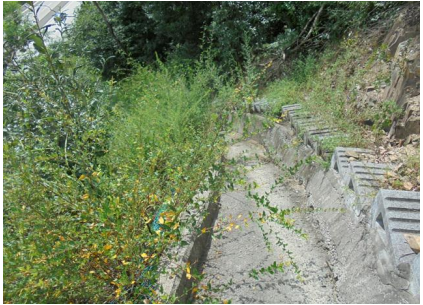
| 구 분 | 중점유지관리 사항 | 현황 사진 |
|---|---|---|
| 보호<br>시설 | <ul style="list-style-type: none"> <li>• 점검계단 식생</li> <li>→ 원활한 점검 및 유지관리를 위해 식생에 대한 정비가 필요</li> </ul> | |
