# 59. 영천절토59

영천절토59는 경상북도 영천시 화산면 가상리(상주영천고속도로 화산 JCT R-A 좌측 STA. 0+860 ~ 1+120)에 위치한 사면으로서 총 연장 260.0m, 높이 34.0m로, 2017년 06월 준공된 절토사면이다.

【사진 59.3.1】 1구간 외관조사 결과 주요현황

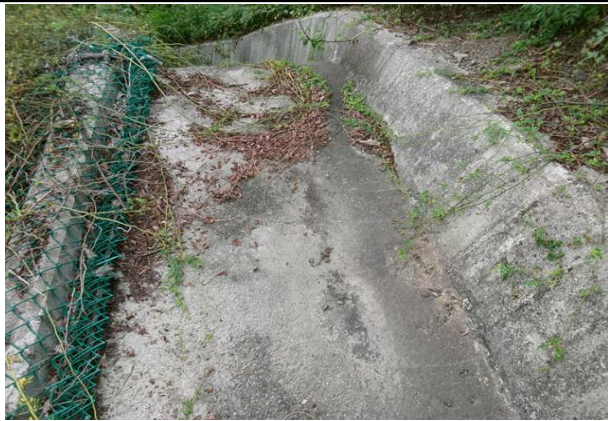
- 배수시설은 소단배수로 및 산마루측구가 시공되어 있다.
- 소단배수로 0.890k 균열(0.3/1.5\*2ea)이 조사되었다.
- 상기 발생한 손상은 시공당시 다짐미흡으로 압밀작용 부위를 따라 배수로 자중에 의해 발생된 것으로 판단되며, 손상부위로 지표수의 유입으로 인해 손상의 진전이 예상되므로 원활한 배수 및 유지관리를 위해 주입보수가 필요하다.

| 현 황 | 0.890k 소단배수로 균열(0.3/1.5) | 현 황 | 0.890k 소단배수로 균열(0.3/1.5) |
| 원 인 | 다짐미흡, 배수로 자중, 지표수 유입 | 원 인 | 다짐미흡, 배수로 자중, 지표수 유입 |

| 대 책 | 주입보수 | 대 책 | 주입보수 |

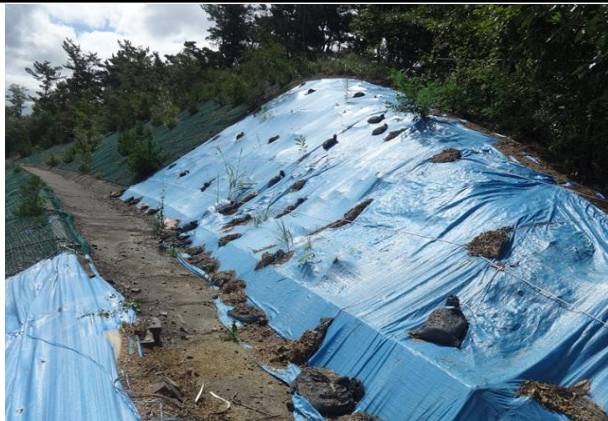
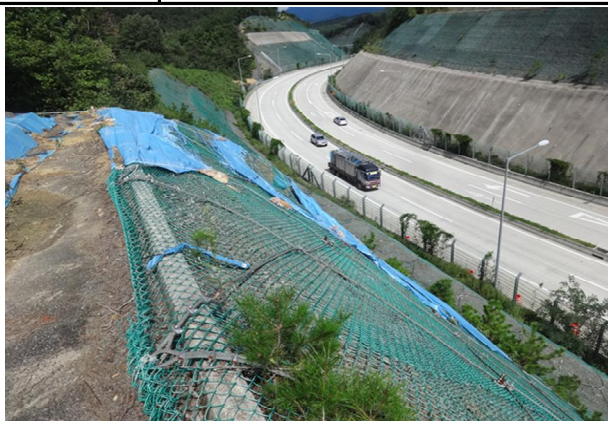
| 현 황 | 2021년 하반기 0.950k | 현 황 | 2023년 하반기 0.950k 숏크리트보호공 |
| 원 인 | 임시보수 | 원 인 | 상태양호 |

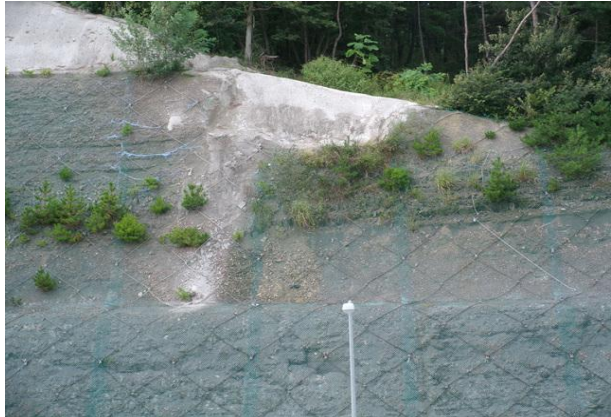
| 현 황 | 2023년 하반기 0.950k 슛크리트보호공 | 현 황 | 0.950k 1단 세굴흔적(0.5*10.0) |
| 원 인 | 상태양호 | 원 인 | 지표수유입, 심한풍화 |

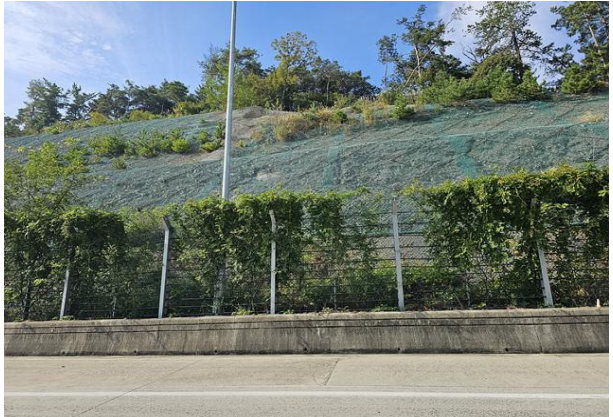
| 구 분 | 점검 결과 | 보수·보강 방안 |
|---|---|---|
| 결과요약 | 사면 전반에 걸쳐 식생공, 배수시설, 보호시설이 설치되어 있으며, 풍화등급은 보통풍화(MW) ~ 심한풍화(HW) 정도이다. 기 발생한 심한풍화구간 0.950k 충전물유실의 경우 현재 슛크리트보호공으로 보수된 것이 확인되었고 현재 상태는 양호한 것으로 확인 조사되었다. 하단 세굴흔적의 경우 공용기간 증가에 따른 지표수유입 및 충전물유실 등의 손상이 발생할 수 있으므로, 주의관찰이 요망된다. 배수시설에 균열이 조사되었고, 배수기능에는 문제가 없으나, 배수로의 내구성 확보를 위해 균열보수가 필요하다. 사면보호/보강시설은 기능발휘에 큰 문제가 없는 양호한 상태로 조사되었다. | |

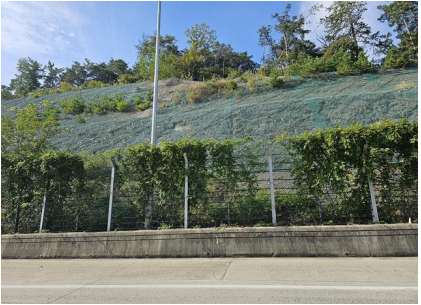
| 구 분 | 중점유지관리 사항 | 현황 사진 |
|---|---|---|
| 사<br>면<br>부 | <ul style="list-style-type: none"> <li>• 하단 세굴흔적</li> <li>→ 현재 문제가 없는 상태이나, 장기공용시 지표수 및 동결융해로 인한 표층유실, 충전물 추가유실이 발생할 수 있으므로, 주기적인 점검으로 통해 손상의 발생유무에 대한 확인</li> </ul> | |

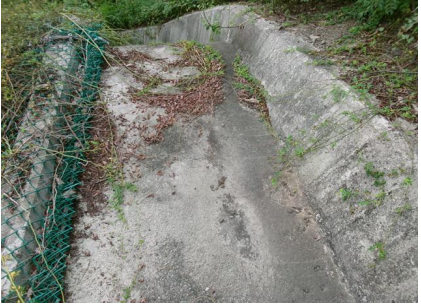
| 구 분 | 중점유지관리 사항 | 현황 사진 |
|---|---|---|
| 배수<br>시설 | <ul style="list-style-type: none"> <li>• 배수로 균열 구간</li> <li>→ 균열보수가 필요하며, 이후에도 재손상 발생에 대한 주기적인 점검을 실시하는 유지관리가 필요</li> </ul> | |

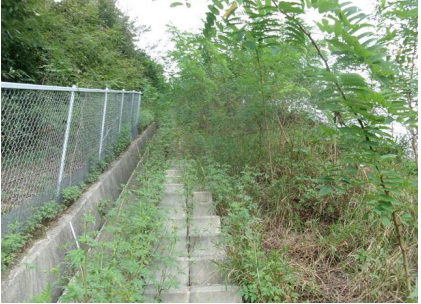
- 부대시설로는 점검계단(0.860~0.890k), 낙석방지울타리(0.920~1.070k), 야생동물유도울타리(1.070~1.120k)가 설치되어 있으며, 손상이 없는 양호한 상태로 조사되었다.
- 점검계단은 주변식생으로 인한 유지관리의 불편함을 초래할 수 있으므로, 주기적인 정비를 실시하는 관리가 필요하다.

| 구 분 | 중점유지관리 사항 | 현황 사진 |
|---|---|---|
| 보호<br>시설 | <ul style="list-style-type: none"> <li>• 점검계단 식생</li> <li>→ 원활한 점검 및 유지관리를 위해 식생에 대한 정비가 필요</li> </ul> | |
