# 61. 영천절토61

### 61.1 시설물의 개요

영천절토61은 경상북도 영천시 화산면 가상리(상주영천고속도로 화산JCT R-D 우측 STA. 0+320~0+537, R-A 좌측 STA. 1+244~1+140)에 위치한 사면으로서 총 연장 322.0m, 높이 46.0m로, 2017년 06월 준공된 절토사면이다.

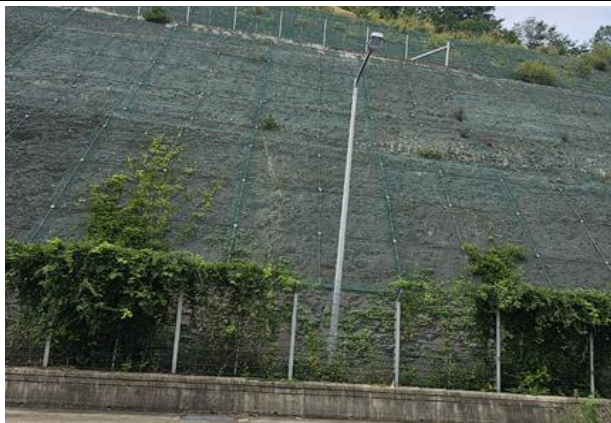
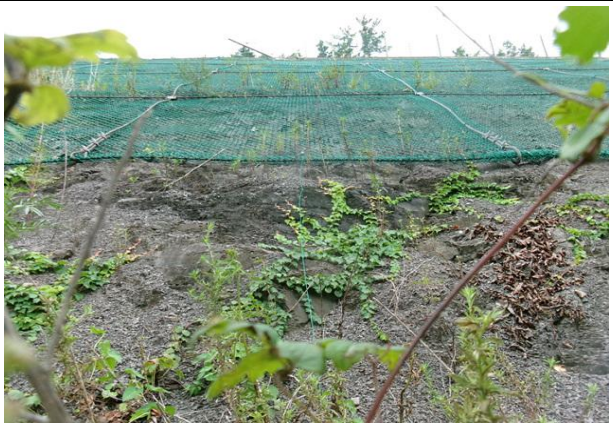
| 현 황 | R-D 0.470k 충전물유실(0.5*10.0) | 현 황 | R-D 0.470k 충전물유실(0.5*10.0) |
| 원 인 | 지표수유입, 풍화 | 원 인 | 지표수유입, 풍화 |

| 대 책 | 주의관찰 후 조치 | 대 책 | 주의관찰 후 조치 |

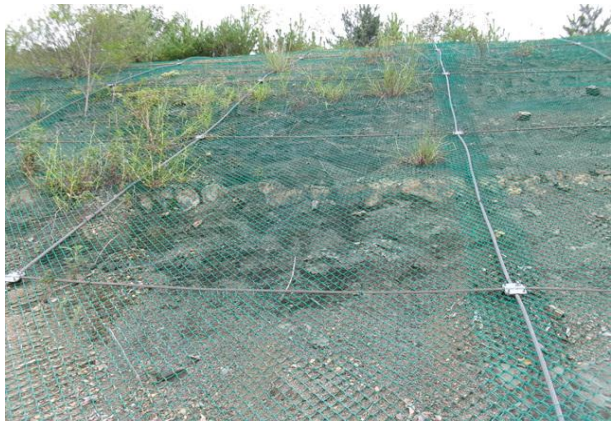
| 현 황 | R-D 0.420k 지하수유출(1.0) | 현 황 | R-D 0.510k 지하수유출(1.0) |
| 원 인 | 지하수위 상승 | 원 인 | 지하수위 상승 |

| 대 책 | 주의관찰 후 조치 | 대 책 | 주의관찰 후 조치 |

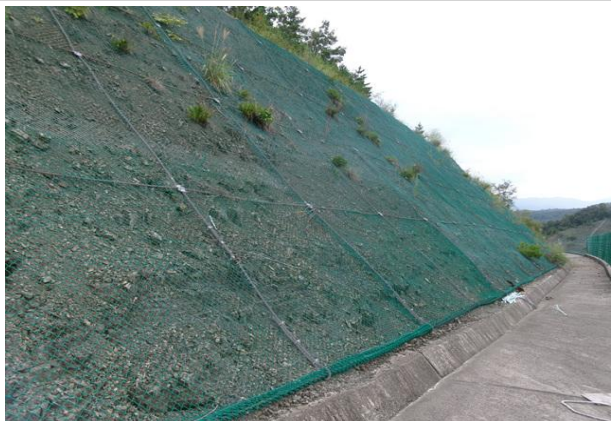
| 현 황 | 1구간 상단 사면 심한풍화 | 현 황 | 1구간 하단 사면 심한풍화 |
| 원 인 | 풍화 | 원 인 | 풍화 |

| 대 책 | 주의관찰 | 대 책 | 주의관찰 |

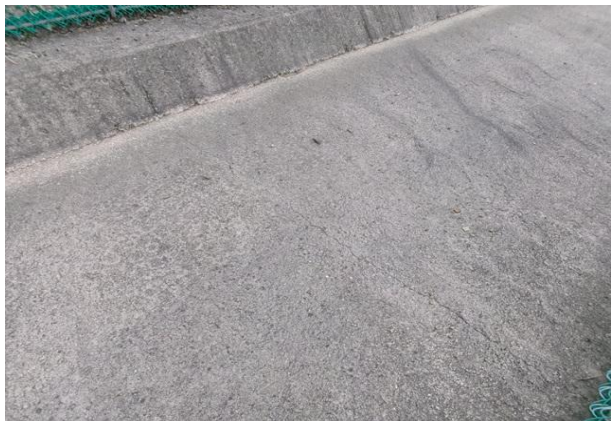
- 배수시설은 소단배수로 및 산마루측구, 수직도수로가 시공되어 있다.
- 소단배수로 R-D 0.400k 균열(0.3/2.0\*4ea), 0.440k 균열(0.3/2.0\*2ea), 0.480k 균열(0.3/20.0), 0.520k 균열(0.3/2.0)이 조사되었다.
- 상기 발생한 손상은 시공당시 다짐미흡으로 압밀작용 부위를 따라 배수로 자중에 의해 발생된 것으로 판단되며, 손상부위로 지표수의 유입으로 인해 손상의 진전이 예상되므로 원활한 배수 및 유지관리를 위해 주입보수가 필요하다.

| 현 황 | R-D 0.400k 소단배수로 균열(0.3/2.0) | 현 황 | R-D 0.440k 소단배수로 균열(0.3/2.0) |
| 원 인 | 다짐미흡, 배수로 자중, 지표수 유입 | 원 인 | 다짐미흡, 배수로 자중, 지표수 유입 |

| 대 책 | 주입보수 | 대 책 | 주입보수 |

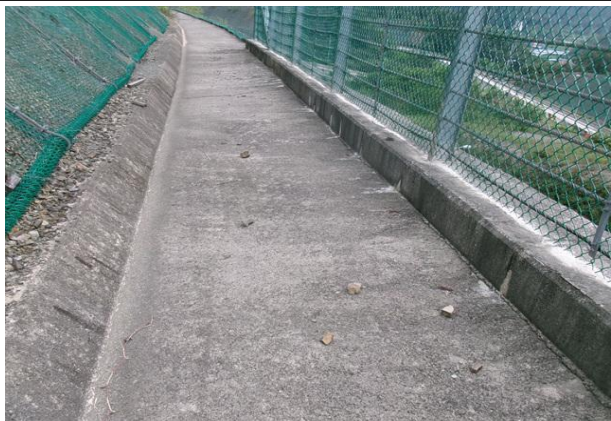
| 현 황 | R-D 0.480k 소단배수로 균열(0.3/20.0) | 현 황 | R-D 0.520k 소단배수로 균열(0.3/2.0) |
| 원 인 | 다짐미흡, 배수로 자중, 지표수 유입 | 원 인 | - |

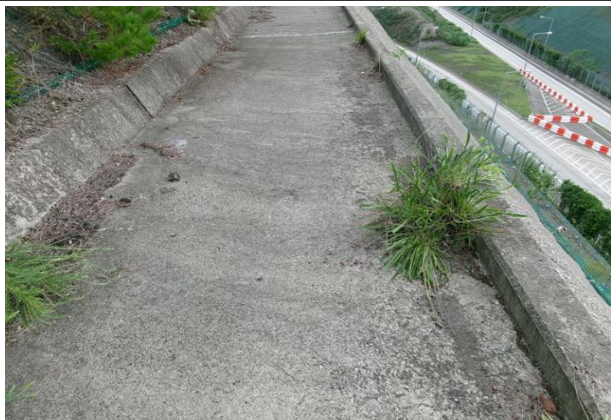
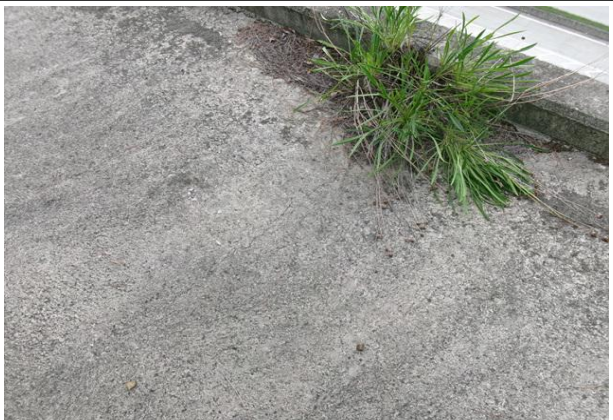
- 배수시설은 소단배수로가 시공되어 있다.
- 점검결과, 소단배수로 R-A 1.210k 균열(0.3/2.0\*3ea)이 조사되었다.
- 상기 발생한 손상은 시공당시 다짐미흡으로 압밀작용 부위를 따라 배수로 자중에 의해 발생된 것으로 판단되며, 손상부위로 지표수의 유입으로 인해 손상의 진전이 예상되므로 원활한 배수 및 유지관리를 위해 주입보수가 필요하다.

| 현 황 | R-A 1.210k 소단배수로 균열(0.3/2.0) | 현 황 | R-A 1.210k 소단배수로 균열(0.3/2.0) |
| 원 인 | 다짐미흡, 배수로 자중, 지표수 유입 | 원 인 | 다짐미흡, 배수로 자중, 지표수 유입 |

| 대 책 | 주입보수 | 대 책 | 주입보수 |

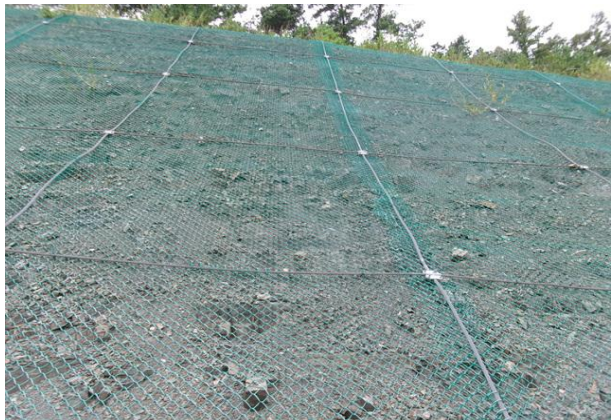
| 현 황 | 상단 사면 심한풍화 | 현 황 | 하단 사면 심한풍화 |
| 원 인 | 풍화 | 원 인 | 풍화 |

| 대 책 | 주의관찰 | 대 책 | 주의관찰 |

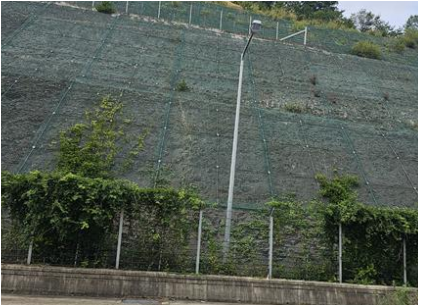
| 구 분 | 중점유지관리 사항 | 현황 사진 |
|---|---|---|
| 사<br>면<br>부 | <ul style="list-style-type: none"> <li>• 충전물유실(풍화구간)</li> <li>→ 현재 낙석방지울타리 및 낙석방지망 설치로 안전성에는 문제가 없는 상태이나, 장기공용시 지표수 및 동결융해로 인한 충전물유실이 추가 발생할 수 있으므로, 주기적인 점검으로 통해 손상의 발생유무에 대한 확인</li> </ul> | |

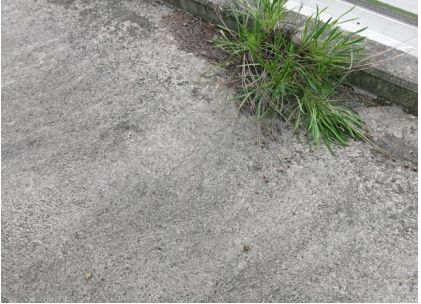
| 구 분 | 중점유지관리 사항 | 현황 사진 |
|---|---|---|
| 배수<br>시설 | <ul style="list-style-type: none"> <li>• 배수로 균열 구간</li> <li>→ 균열부에 대한 보수가 필요하며, 보수후에도 재손상 발생에 대한 주기적인 점검을 실시하는 유지관리가 필요</li> </ul> | |

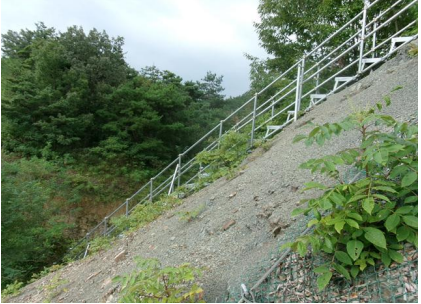
| 구 분 | 중점유지관리 사항 | 현황 사진 |
|---|---|---|
| 보호<br>시설 | <ul style="list-style-type: none"> <li>• 점검계단 식생</li> <li>→ 원활한 점검 및 유지관리를 위해 식생에 대한 정비가 필요</li> </ul> | |
