## 62. 영천절토62

### 62.1 시설물의 개요

영천절토62는 경상북도 영천시 화산면 대기리(상주영천고속도로 77.548~77.768km)에 위치한 사면으로서 총 연장 220.0m, 높이 36.0m로, 2017년 06월 준공된 절토사면이다.

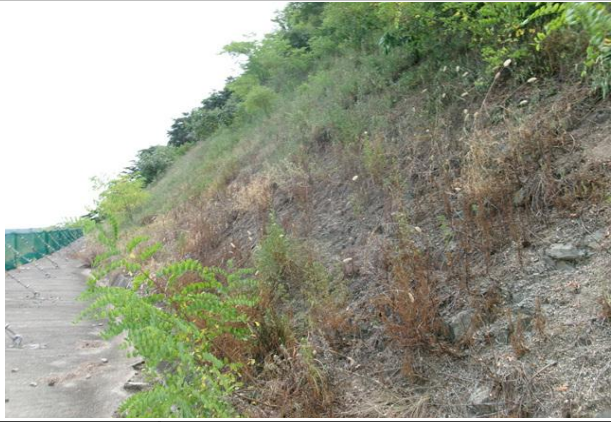
| 현 황 | 상단 사면 식생양호 | 현 황 | 77.668k 소단배수로 균열(0.3/2.0) |
| 원 인 | 상태양호 | 원 인 | 다짐미흡, 배수로 자중, 지표수 유입 |

| 대 책 | - | 대 책 | 주입보수 |

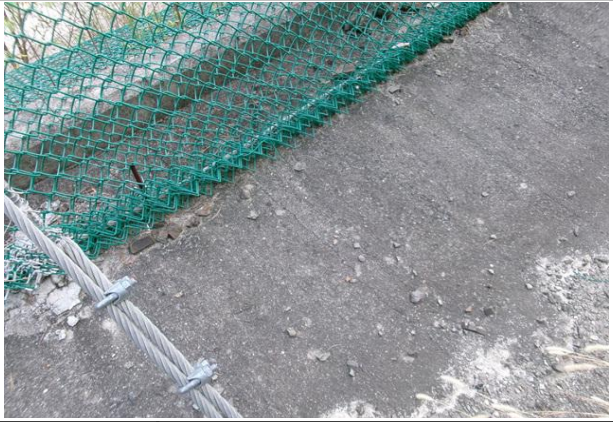
- 배수시설은 소단배수로 및 산마루측구가 시공되어 있다.
- 소단배수로에 77.668k 균열(0.3/2.0\*3ea), 77.688k 균열(0.5/2.0\*2ea), 77.718k 균열(0.3/2.0\*2ea), 77.678~77.598k 균열(0.3/2.0\*7ea), 77.648 토사퇴적(100.0\*0.4\*0.05)이 조사되었고, 금회 점검시 배수시설 균열이 추가 조사되었으며, 기존손상 중 균열의 폭 및 길이증가는 없는 것으로 확인되었다.
- 상기 발생한 손상은 시공당시 다짐미흡으로 압밀작용 부위를 따라 배수로 자중에 의해 발생된 것으로 판단되며, 손상부위로 지표수의 유입으로 인해 손상의 진전이 예상되므로 원활한 배수 및 유지관리를 위해 주입보수가 필요하다.

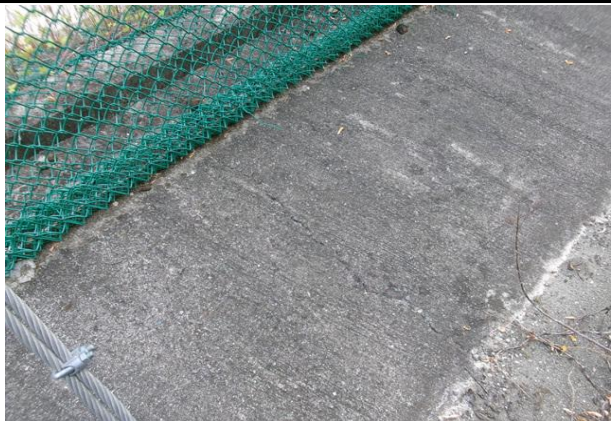
| 현 황 | 77.688k 소단배수로 균열(0.5/2.0) | 현 황 | 77.718k 소단배수로 균열(0.3/2.0) |
| 원 인 | 다짐미흡, 배수로 자중, 지표수 유입 | 원 인 | 다짐미흡, 배수로 자중, 지표수 유입 |

| 대 책 | 주입보수 | 대 책 | 주입보수 |

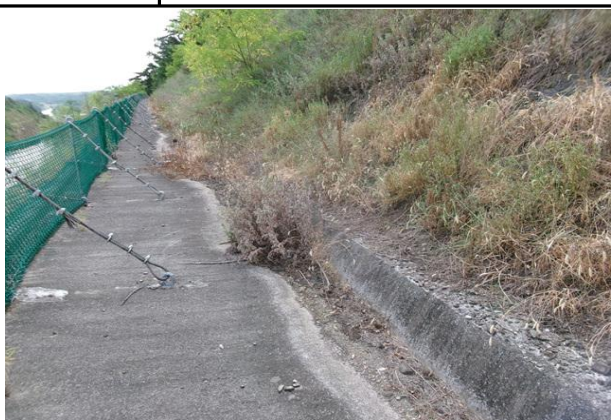
- 토사퇴적은 공용기간 증가로 인해 지표수 유입에 의한 토층유실이 퇴적된 것으로 판단되며, 원활한 배수를 위해 정비가 필요하다.

| 현 황 | 77.648k 소단배수로 토사퇴적(100*0.4*0.05) | 현 황 | 중·하단 사면 심한풍화 |
| 원 인 | 지표수 유입, 토사유실 | 원 인 | 풍화 |

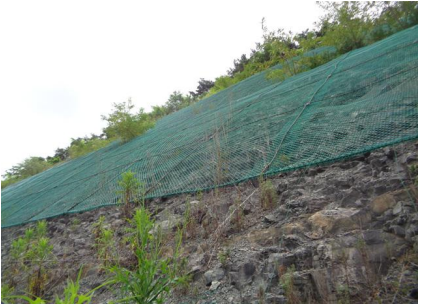
| 구 분 | 중점유지관리 사항 | 현황 사진 |
|---|---|---|
| 사<br>면<br>부 | <ul style="list-style-type: none"> <li>• 심한풍화구간</li> <li>→ 현재 낙석방지울타리 및 낙석방지망 설치로 안전성에는 문제가 없는 상태이나, 장기공용시 지표수유입 및 동결융해로 인한 충전물유실이 발생할 수 있으므로, 주기적인 점검으로 통해 손상의 발생유무에 대한 확인</li> </ul> | |

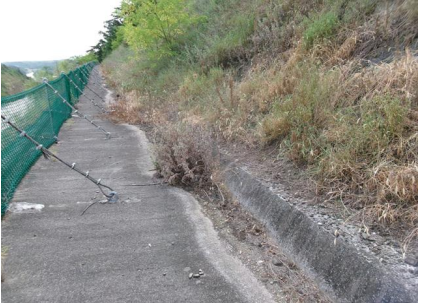
| 구 분 | 중점유지관리 사항 | 현황 사진 |
|---|---|---|
| 배수<br>시설 | <ul style="list-style-type: none"> <li>• 배수로 토사퇴적 구간</li> <li>→ 정비가 필요하며, 이후에도 재손상 발생에 대한 주기적인 점검을 실시하는 유지관리가 필요</li> </ul> | |

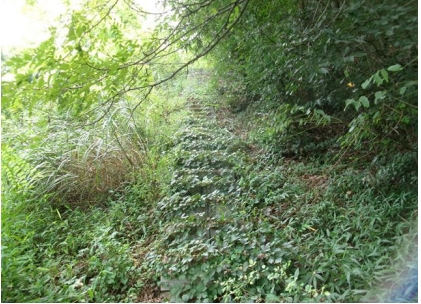
- 부대시설로는 낙석방지울타리(77.598~77.738k), 점검계단(77.548~77.588k)이 설치되어 있으며, 손상이 없는 양호한 상태로 조사되었다.
- 점검계단은 주변식생으로 인한 유지관리의 불편함을 초래할 수 있으므로, 주기적인 정비를 실시하는 관리가 필요하고 사료된다.

| 구 분 | 중점유지관리 사항 | 현황 사진 |
|---|---|---|
| 보호<br>시설 | <ul style="list-style-type: none"> <li>• 점검계단 식생</li> <li>→ 원활한 점검 및 유지관리를 위해 식생에 대한 정비가 필요</li> </ul> | |
