## **63. 영천절토63**

영천절토63은 경상북도 영천시 고경면 대성리(상주영천고속도로 89.518~89.958km)에 위치한 사면으로서 총 연장 440.0m, 높이 33.6m로, 2017년 06월 준공된 절토사면이다.

상주영천고속도로 시설물 안전·하자점검 및 성능평가 용역  
(2023년 하반기 정밀안전점검)

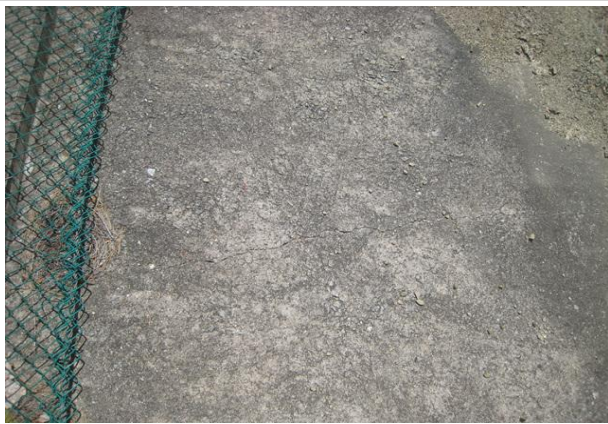
- 배수시설은 소단배수로, 산마루측구가 시공되어 있다.
- 점검결과, 소단배수로 89.578k 균열(0.5/2.0\*6ea), 토사퇴적(60.0\*0.5\*0.1)이, 산마루측구 89.528k 재료분리(1.0\*0.5)가 조사되었다.
- 상기 발생한 손상은 시공당시 다짐미흡으로 압밀작용 부위를 따라 배수로 자중에 의해 발생된 것으로 판단되며, 손상부위로 지표수의 유입으로 인해 손상의 진전이 예상되므로 원활한 배수 및 유지관리를 위해 주입보수, 단면보수가 필요하다.
- 토사퇴적은 장기공용에 따른 지표수에 의한 유실된 토사가 퇴적된 것으로 판단되며, 배수로의 원활한 배수기능을 위해 청소를 실시하는 유지관리가 요망된다.

| 현 황 | 89.578k 소단배수로 균열(0.5/2.0) | 현 황 | 89.578k 소단배수로 균열(0.5/2.0) |
| 원 인 | 다짐미흡, 배수로 자중, 지표수 유입 | 원 인 | 다짐미흡, 배수로 자중, 지표수 유입 |

| 대 책 | 주입보수 | 대 책 | 주입보수 |

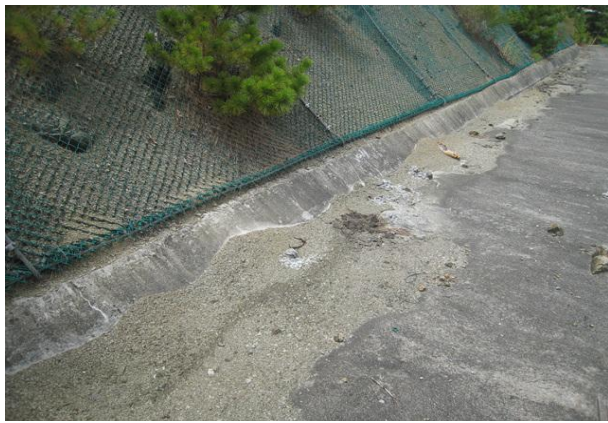
| 현 황 | 89.578k 소단배수로 토사퇴적(60.0*0.5*0.1) | 현 황 | 89.528k 산마루측구 재료분리(1.0*0.5) |
| 원 인 | 지표수유입, 표층유실 | 원 인 | 다짐미흡 |

| 대 책 | 주입보수 | 대 책 | 단면보수 |

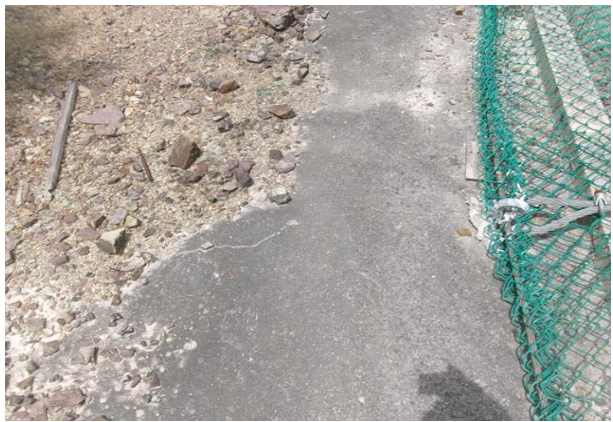
- 배수시설은 소단배수로가 시공되어 있다.
- 소단배수로 89.708k 균열(0.5/2.0\*5ea), 89.748k 균열(0.5/2.0\*6ea), 89.728k 토사퇴적(90.0\*0.5\*0.1)이 조사되었다.
- 상기 발생한 손상은 시공당시 다짐미흡으로 압밀작용 부위를 따라 배수로 자중에 의해 발생된 것으로 판단되며, 손상부위로 지표수의 유입으로 인해 손상의 진전이 예상되므로 원활한 배수 및 유지관리를 위해 주입보수가 필요하다.
- 토사퇴적은 장기공용에 따른 지표수에 의한 유실된 토사가 퇴적된 것으로 판단되며, 배수로의 원활한 배수기능을 위해 청소를 실시하는 유지관리가 요망된다.

| 현 황 | 89.708k 소단배수로 균열(0.5/2.0) | 현 황 | 89.738k 소단배수로 균열(0.5/2.0) |
| 원 인 | 다짐미흡, 배수로 자중, 지표수 유입 | 원 인 | 다짐미흡, 배수로 자중, 지표수 유입 |

| 대 책 | 균열보수 | 대 책 | 주입보수 |

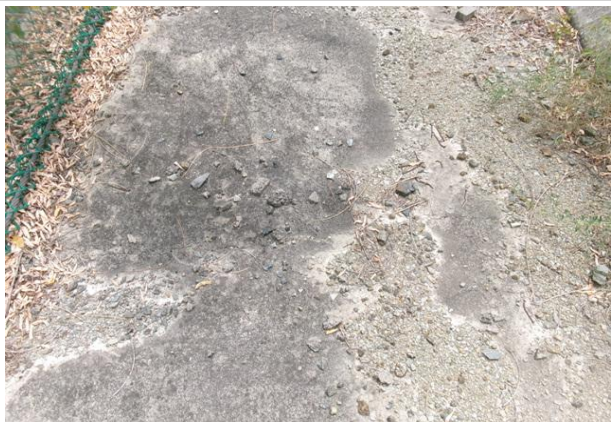
| 현 황 | 89.748k 소단배수로 균열(0.5/2.0) | 현 황 | 89.728k 소단배수로 토사퇴적(90.0*0.5*0.1) |
| 원 인 | 다짐미흡, 배수로 자중, 지표수 유입 | 원 인 | 지표수유입, 풍화, 표층유실 |

| 대 책 | 균열보수 | 대 책 | 청소 |

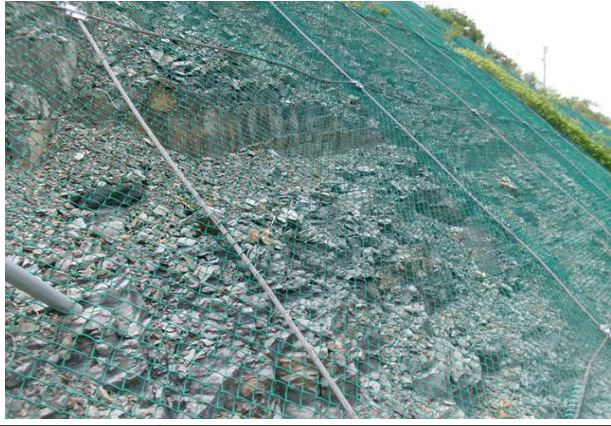
- 사면전반에 걸쳐 보호공이 시공되어 있으며, 양호한 상태로 확인되었다.
- 낙석방지망내 노출암을 확인한 결과, 풍화등급은 약한풍화(SW)~심한풍화(HW) 정도로 판단된다. 사면의 심한풍화구간은 공용기간이 증가함에 따라 지표수 유입 및 해빙기(동결융해작용)에 의해 불연속면 충전물 유실 등의 손상이 발생할 수 있으므로, 주기적인 점검을 통해 상태확인이 필요하다.

| 현 황 | 상단 사면 심한풍화 | 현 황 | 하단 사면 심한풍화 |
| 원 인 | 풍화 | 원 인 | 풍화 |

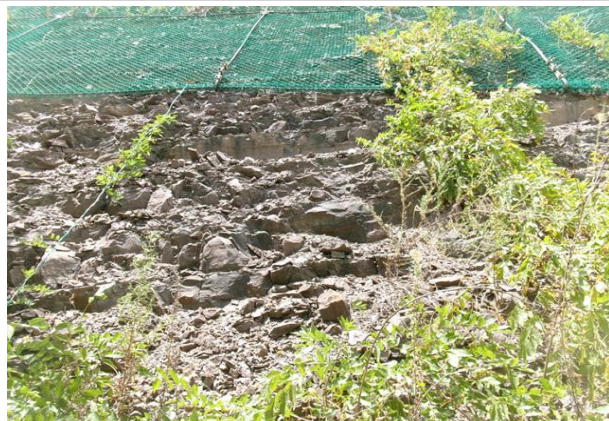
| 현 황 | 상부자연사면 전경 | 현 황 | 하단 사면 심한풍화 |
| 원 인 | 상태양호 | 원 인 | 풍화 |

| 대 책 | — | 대 책 | 주의관찰 |

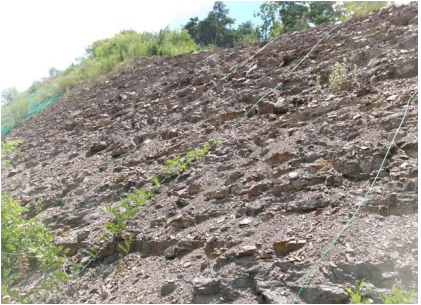
| 구 분 | 중점유지관리 사항 | 현황 사진 |
|---|---|---|
| 사<br>면<br>부 | <ul style="list-style-type: none"> <li>• 심한풍화구간</li> <li>→ 현재 낙석방지울타리 및 낙석방지망 설치로 안전성에는 문제가 없는 상태이나, 장기공용시 지표수유입 및 동결융해로 인한 충전물유실이 발생할 수 있으므로, 주기적인 점검으로 통해 손상의 발생유무에 대한 확인</li> </ul> | |

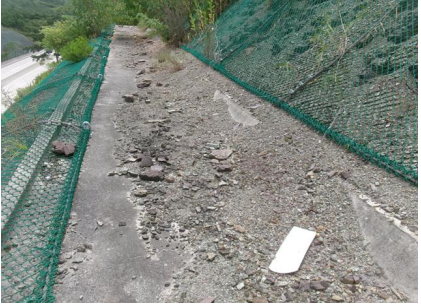
| 구 분 | 중점유지관리 사항 | 현황 사진 |
|---|---|---|
| 배수<br>시설 | <ul style="list-style-type: none"> <li>• 배수로 토사퇴적 구간</li> <li>→ 정비가 필요하며, 이후에도 재손상 발생에 대한 주기적인 점검을 실시하는 유지관리가 필요</li> </ul> | |

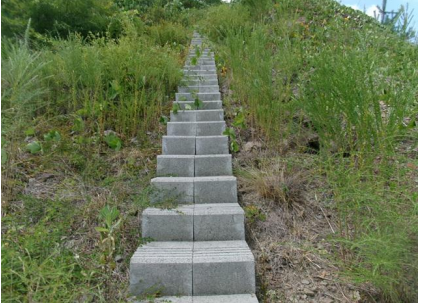
| 구 분 | 중점유지관리 사항 | 현황 사진 |
|---|---|---|
| 보호<br>시설 | <ul style="list-style-type: none"> <li>• 점검계단 식생</li> <li>→ 원활한 점검 및 유지관리를 위해 식생에 대한 정비가 필요</li> </ul> | |
