## **64. 상주절토64**

### 64.1 시설물의 개요

상주절토64는 경상북도 영천시 고경면 대성리(상주영천고속도로 89.588~89.988km)에 위치한 사면으로서 총 연장 400.0m, 높이 40.1m로, 2017년 06월 준공된 절토사면이다.

| (주)명성엔지니어링 | 상주영천고속도로 시설물 안전·하자점검 및 성능평가 용역<br>(2023년 하반기 정밀안전점검) | 상주절토64 외관조사망도 - 2 |

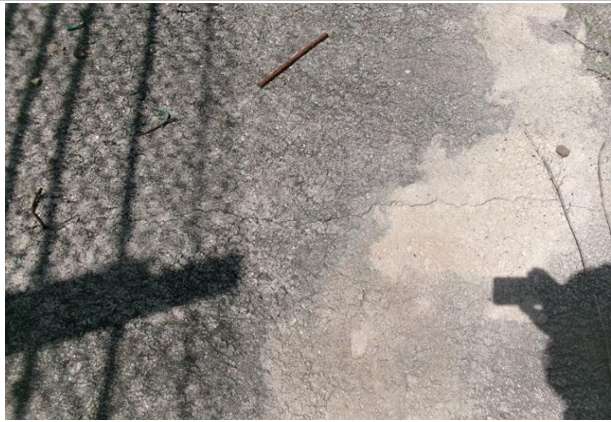
| 현 황 | 89.708k 소단배수로 균열(0.3/2.5) | 현 황 | 89.768k 소단배수로 균열(0.3/2.5) |
| 원 인 | 다짐미흡, 배수로 자중, 지표수 유입 | 원 인 | 다짐미흡, 배수로 자중, 지표수 유입 |

| 대 책 | 주입보수 | 대 책 | 주입보수 |

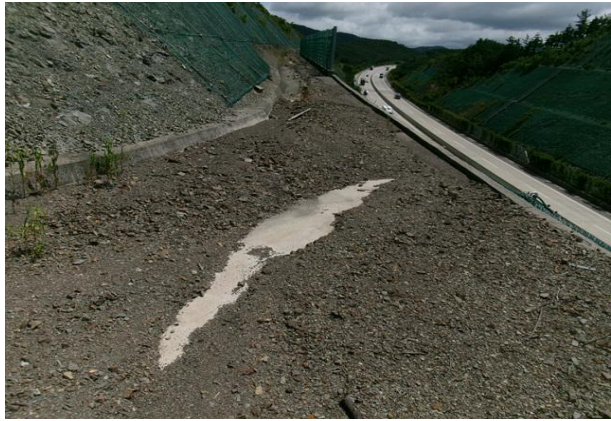
- 토사퇴적은 장기공용에 따른 지표수에 의한 유실된 토사가 퇴적된 것으로 판단되며, 배수로의 원활한 배수기능을 위해 청소를 실시하는 유지관리가 요망된다.

| 현 황 | 89.668k 소단배수로 토사퇴적(60.0*1.0*0.1) | 현 황 | 89.618k 산마루측구 균열(1.0/1.0) |
| 원 인 | 지표수유입, 심한풍화, 표층유실 | 원 인 | 다짐미흡, 배수로 자중, 지표수 유입 |

| 대 책 | 청소 | 대 책 | 주입보수 |

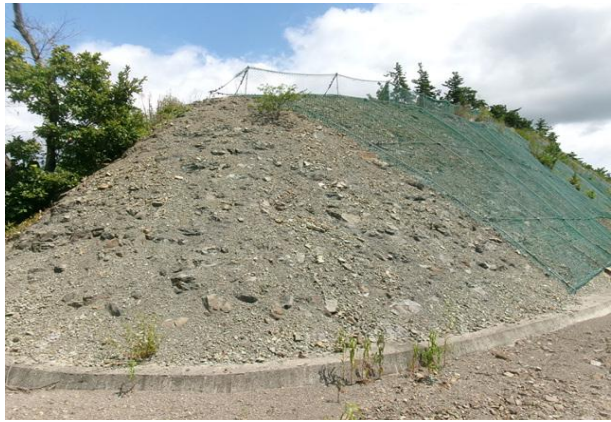
- 사면전반에 걸쳐 보호공이 시공되어 있으며, 양호한 상태로 확인되었다.
- 낙석방지망내 노출암을 확인한 결과, 풍화등급은 약한풍화(SW)~심한풍화(HW) 정도로 판단된다. 사면의 심한풍화구간은 공용기간이 증가함에 따라 지표수 유입 및 해빙기(동결융해작용)에 의해 불연속면 충전물 유실 등의 손상이 발생할 수 있으므로, 주기적인 점검을 통해 상태확인 필요하다.

| 현 황 | 상단 사면 심한풍화 | 현 황 | 하단 사면 심한풍화 |
| 원 인 | 풍화 | 원 인 | 다짐미흡, 배수로 자중, 지표수 유입 |

| 대 책 | 주의관찰 | 대 책 | 주입보수 |

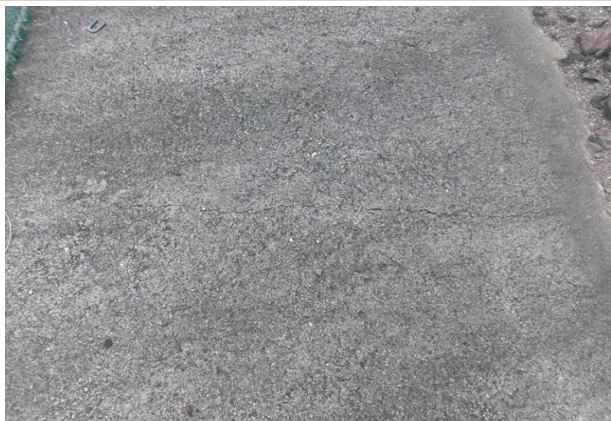
| 현 황 | 89.848k 소단배수로 균열(0.3/2.5) | 현 황 | 89.878k 소단배수로 균열(0.5/2.5) |
| 원 인 | 다짐미흡, 배수로 자중, 지표수 유입 | 원 인 | 다짐미흡, 배수로 자중, 지표수 유입 |

| 대 책 | 주입보수 | 대 책 | 주입보수 |

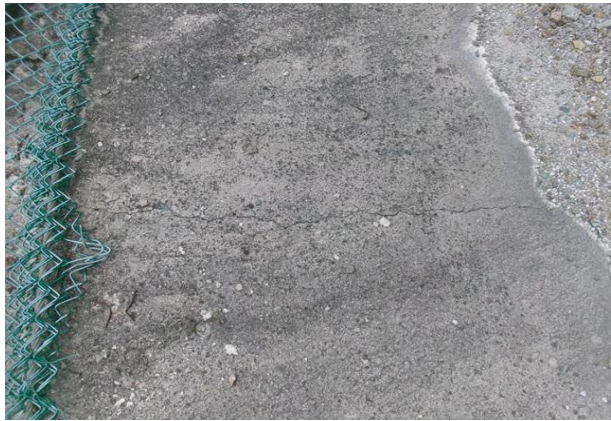
| 현 황 | 89.898k 소단배수로 균열(0.3/2.5) | 현 황 | 89.928k 소단배수로 토사퇴적(80.0*0.5*0.1) |
| 원 인 | 다짐미흡, 배수로 자중, 지표수 유입 | 원 인 | 지표수유입, 심한풍화, 표층유실 |

| 대 책 | 주입보수 | 대 책 | 청소 |

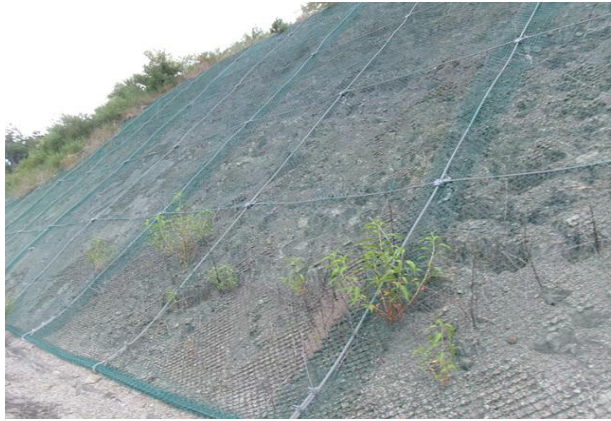
- 사면전반에 걸쳐 보호공이 시공되어 있으며, 양호한 상태로 확인되었다.
- 낙석방지망내 노출암을 확인한 결과, 풍화등급은 약한풍화(SW)~심한풍화(HW) 정도로 판단된다. 사면의 심한풍화구간은 공용기간이 증가함에 따라 지표수 유입 및 해빙기(동결융해작용)에 의해 불연속면 충전물 유실 등의 손상이 발생할 수 있으므로, 주기적인 점검을 통해 상태확인이 필요하다.

| 현 황 | 상단 사면 심한풍화 | 현 황 | 하단 사면 심한풍화 |
| 원 인 | 풍화 | 원 인 | 풍화 |

| 대 책 | 주의관찰 | 대 책 | 주의관찰 |

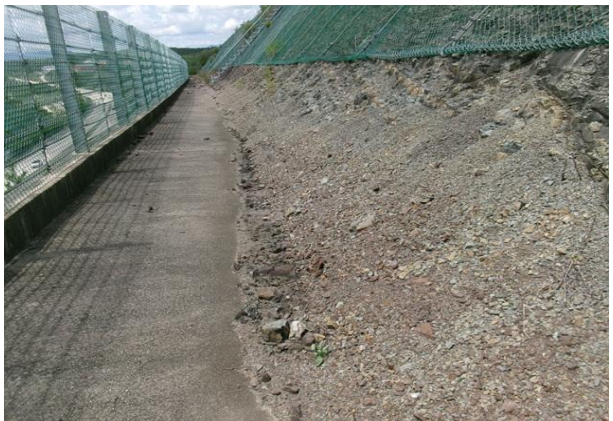
| 현 황 | 수직도수로 전경 | 현 황 | 89.808k 소단배수로 토사 및 낙석퇴적(90.0*0.5*0.1) |
| 원 인 | 상태양호 | 원 인 | 지표수유입, 심한풍화, 표층유실 |

| 대 책 | — | 대 책 | 청소 |

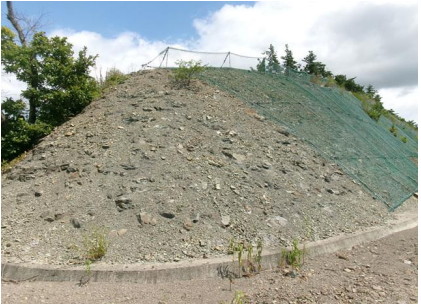
| 구 분 | 중점유지관리 사항 | 현황 사진 |
|---|---|---|
| 사<br>면<br>부 | <ul style="list-style-type: none"> <li>• 심한풍화구간</li> <li>→ 현재 낙석방지울타리 및 낙석방지망 설치로 안전성에는 문제가 없는 상태이나, 장기공용시 지표수유입 및 동결융해로 인한 충전물유실이 발생할 수 있으므로, 주기적인 점검으로 통해 손상의 발생유무에 대한 확인</li> </ul> | |

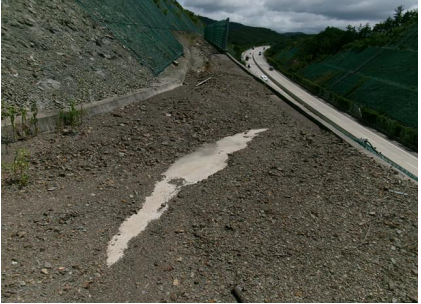
| 구 분 | 중점유지관리 사항 | 현황 사진 |
|---|---|---|
| 배수<br>시설 | <ul style="list-style-type: none"> <li>• 배수로 토사퇴적 구간</li> <li>→ 정비가 필요하며, 이후에도 재손상 발생에 대한 주기적인 점검을 실시하는 유지관리가 필요</li> </ul> | |

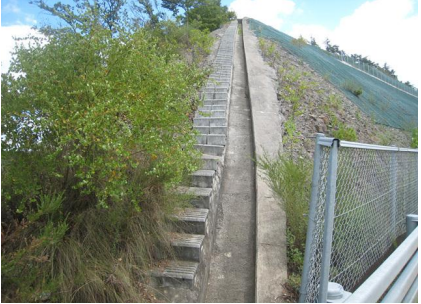
| 구 분 | 중점유지관리 사항 | 현황 사진 |
|---|---|---|
| 보호<br>시설 | <ul style="list-style-type: none"> <li>• 점검계단 식생</li> <li>→ 원활한 점검 및 유지관리를 위해 식생에 대한 정비가 필요</li> </ul> | |
