# 65. 상주절토65

### 65.1 시설물의 개요

상주절토65는 경상북도 영천시 북안면 원당리(상주영천고속도로 90.938~91.138km)에 위치한 사면으로서 총 연장 200.0m, 높이 32.3m로, 2017년 06월 준공된 절토사면이다.

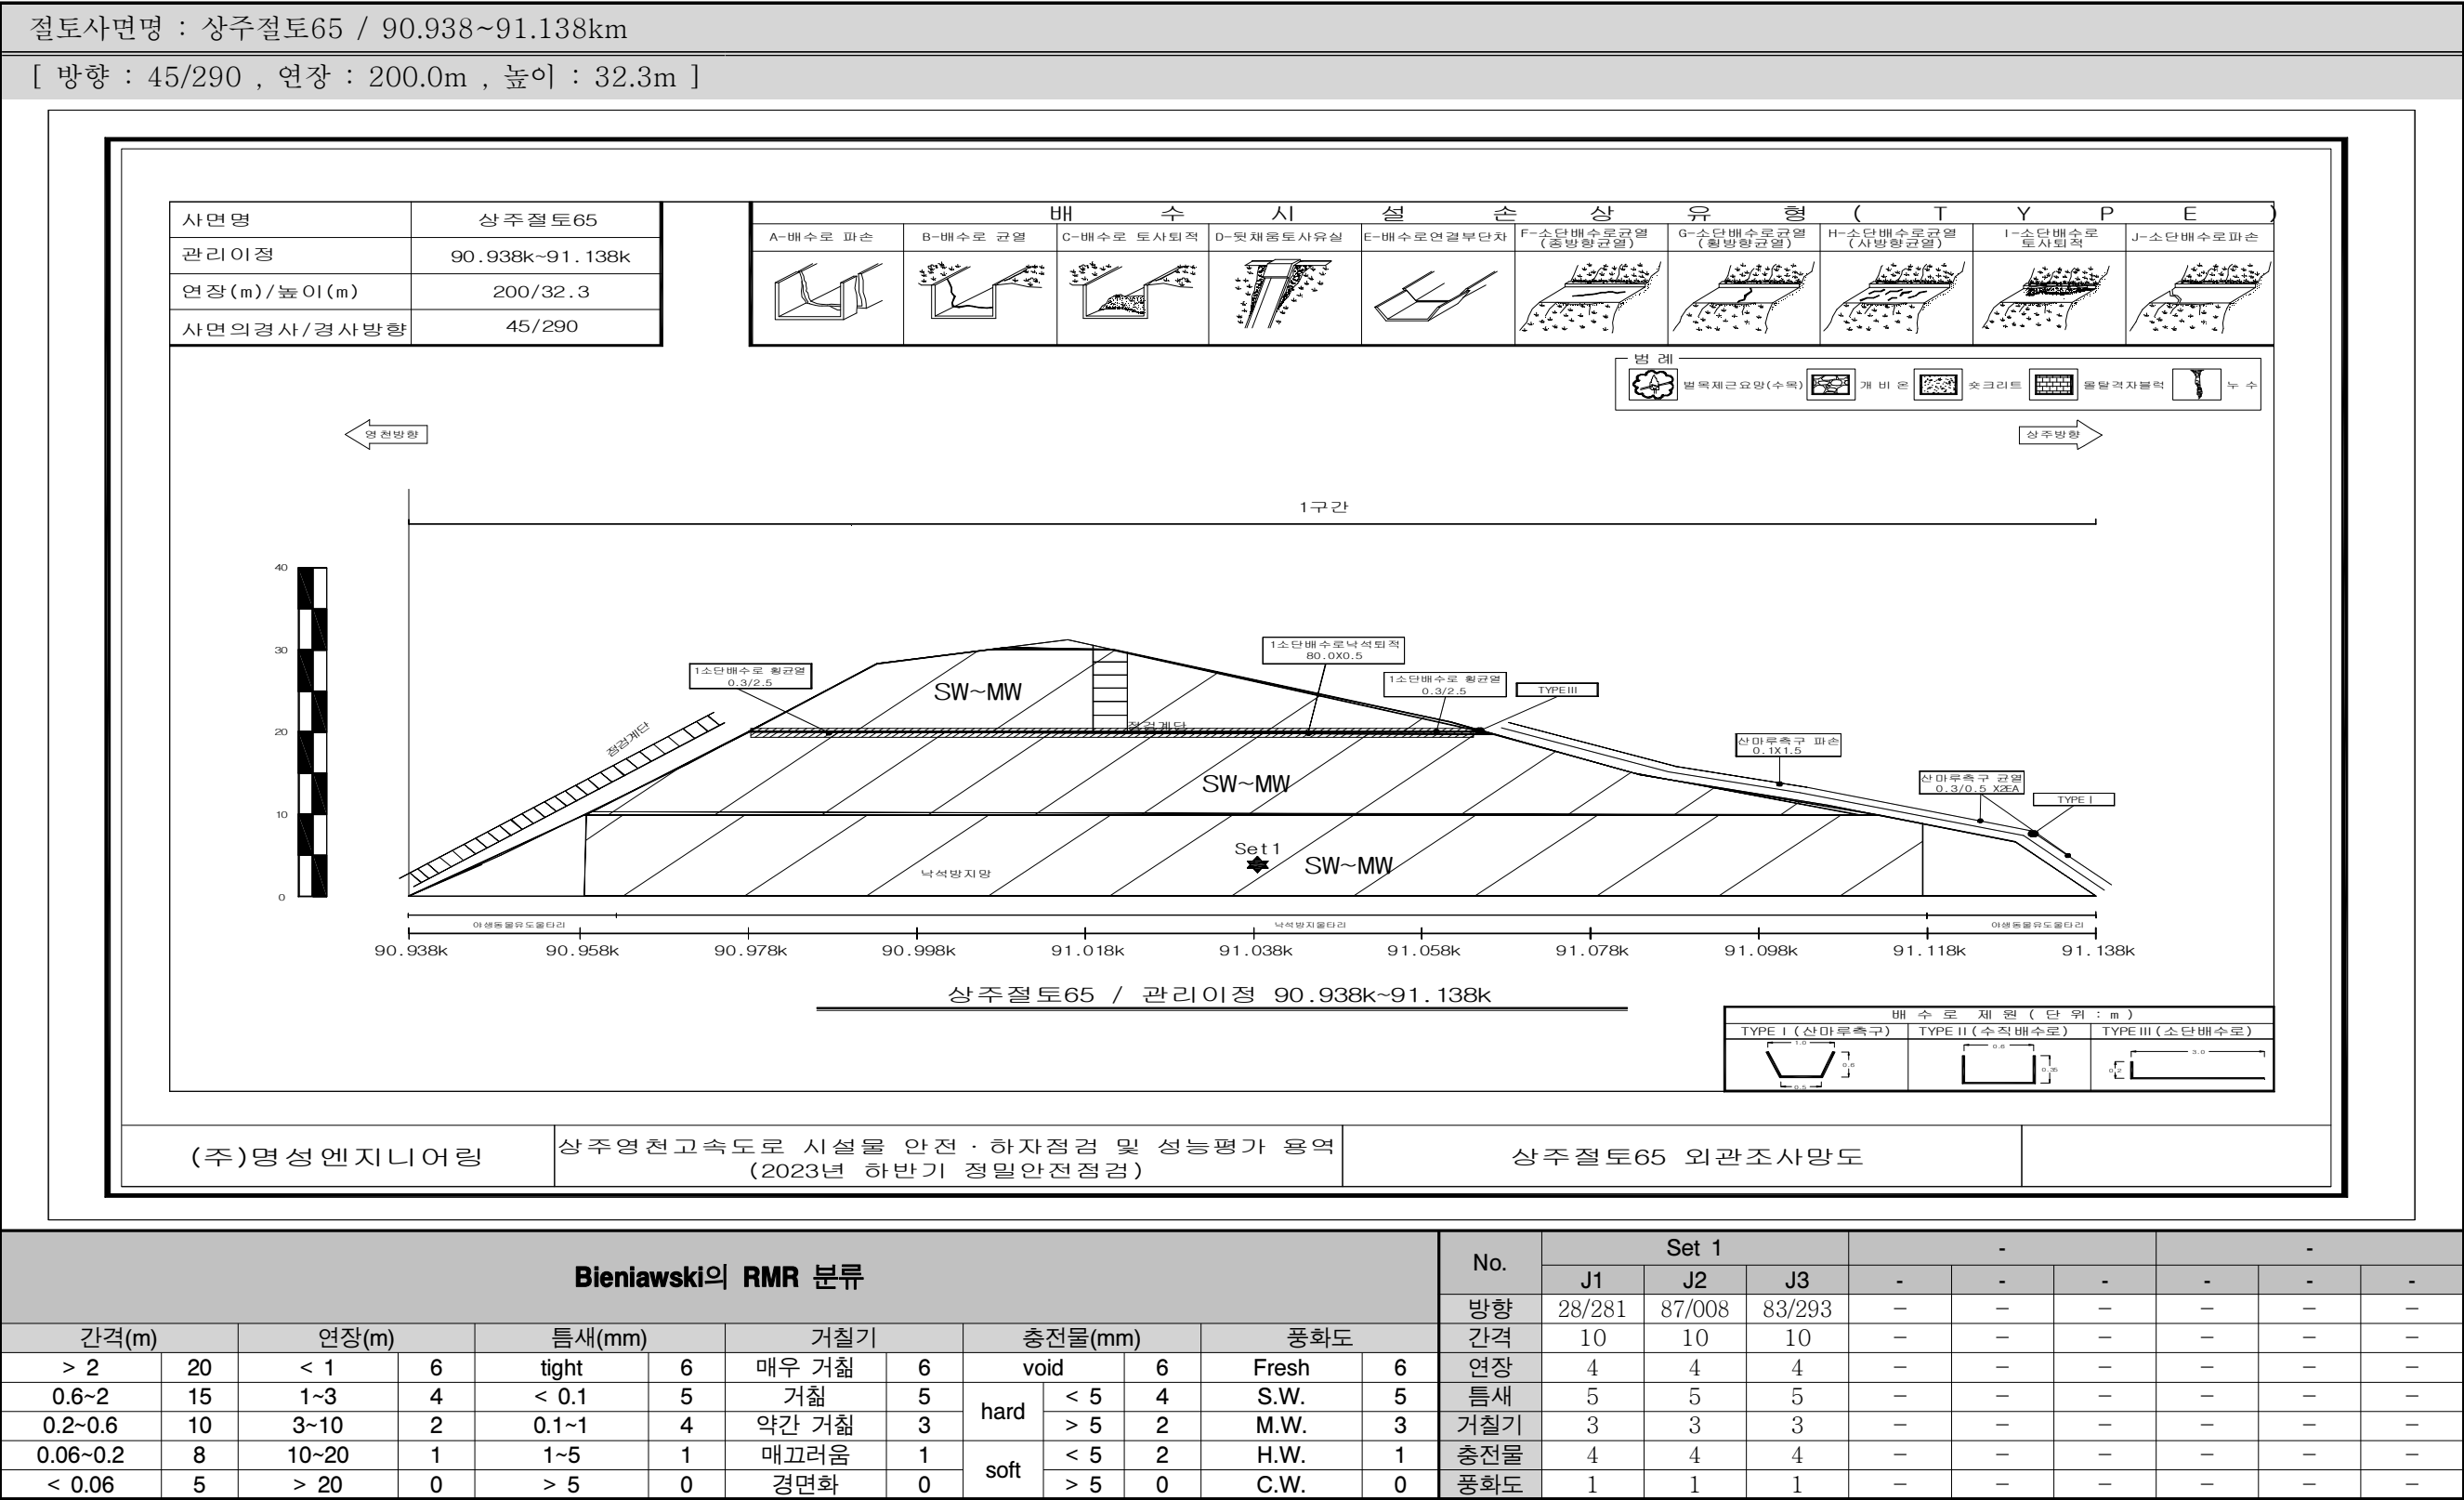
65.3.2 외관조사 결과 현황도(Face Map)

- 배수시설은 소단배수로 및 산마루측구가 시공되어 있다.
- 점검결과, 소단배수로에 90.988k 균열(0.3/2.5), 91.058k 균열(0.3/2.5), 91.038k 토사퇴적(80.0\*0.5\*0.1) 및 산마루측구 91.098k 파손(0.1\*1.5), 91.128k 균열(0.3/0.5\*2ea)이 조사되었다.
- 상기 발생한 손상은 시공당시 다짐미흡으로 압밀작용 부위를 따라 배수로 자중에 의해 발생된 것으로 판단되며, 손상부위로 지표수의 유입으로 인해 손상의 진전이 예상되므로 원활한 배수 및 유지관리를 위해 주입보수, 단면보수가 필요하다.

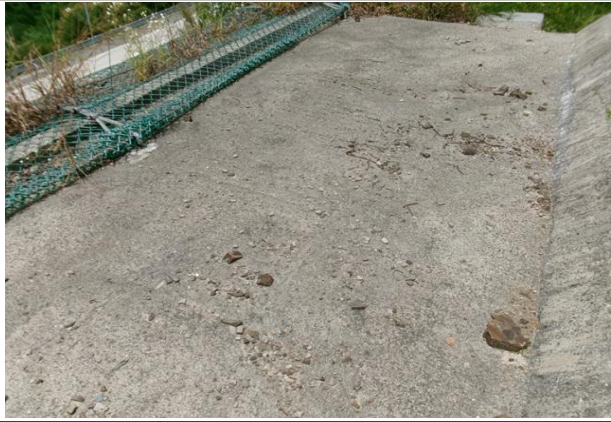
| 현 황 | 90.988k 소단배수로 균열(0.3/2.5) | 현 황 | 91.058k 소단배수로 균열(0.3/2.5) |
| 원 인 | 다짐미흡, 배수로 자중, 지표수 유입 | 원 인 | 다짐미흡, 배수로 자중, 지표수 유입 |

| 대 책 | 주입보수 | 대 책 | 주입보수 |

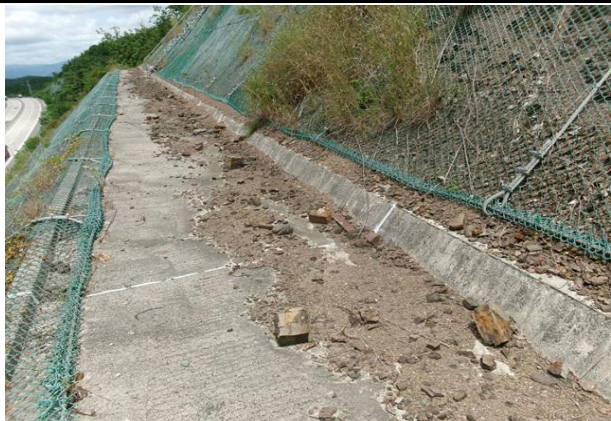
- 토사퇴적은 공용기간 증가로 인해 지표수 유입에 의한 토층유실이 퇴적된 것으로 판단되며, 원활한 배수를 위해 정비가 필요하다.

| 현 황 | 91.038k 소단배수로 토사퇴적(80.0*0.5*0.1) | 현 황 | 91.128k 소단배수로 균열(0.3/2.5) |
| 원 인 | 지표수 유입, 토사유실 | 원 인 | 다짐미흡, 배수로 자중, 지표수 유입 |

| 대 책 | 정비 | 대 책 | 주입보수 |

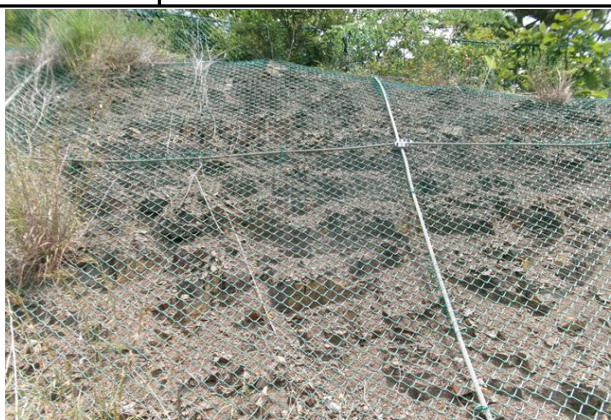
- 사면전반에 걸쳐 보호공이 시공되어 있으며, 양호한 상태로 확인되었다.
- 낙석방지망내 노출암을 확인한 결과, 풍화등급은 약한풍화(SW)~심한풍화(HW) 정도로 판단된다. 사면의 심한풍화구간은 공용기간이 증가함에 따라 지표수 유입 및 해빙기(동결융해작용)에 의해 불연속면 충전물 유실 등의 손상이 발생할 수 있으므로, 주기적인 점검을 통해 상태확인이 필요하다.

| 현 황 | 상단 사면 심한풍화 | 현 황 | 하단 사면 심한풍화 |
| 원 인 | 풍화 | 원 인 | 풍화 |

| 대 책 | 주의관찰 | 대 책 | 주의관찰 |

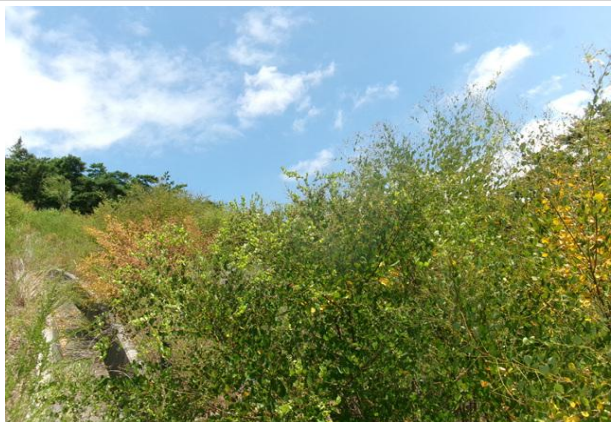
| 현 황 | 상부자연사면 전경 | 현 황 | 점검사다리 전경 |
| 원 인 | 상태양호 | 원 인 | 상태양호 |

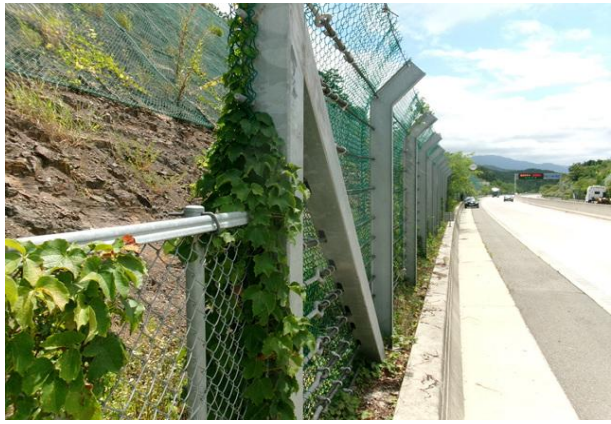
| 현 황 | 도로, 낙석방지울타리 전경 | 현 황 | 산마루측구 전경 |
| 원 인 | 상태양호 | 원 인 | 상태양호 |

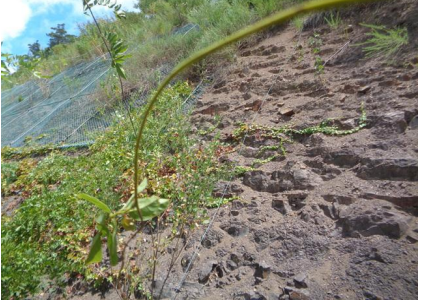
| 구 분 | 중점유지관리 사항 | 현황 사진 |
|---|---|---|
| 사<br>면<br>부 | <ul style="list-style-type: none"> <li>· 심한풍화구간</li> <li>→ 현재 낙석방지울타리 및 낙석방지망 설치로 안전성에는 문제가 없는 상태이나, 장기공용시 지표수유입 및 동결융해로 인한 충전물유실이 발생할 수 있으므로, 주기적인 점검으로 통해 손상의 발생유무에 대한 확인</li> </ul> | |

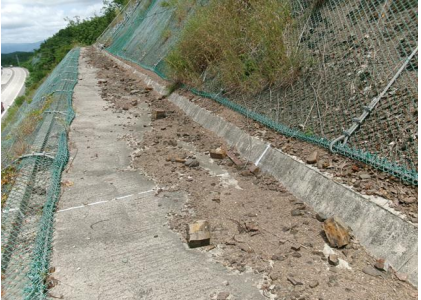
| 구 분 | 중점유지관리 사항 | 현황 사진 |
|---|---|---|
| 배수<br>시설 | <ul style="list-style-type: none"> <li>· 배수로 토사퇴적 구간</li> <li>→ 정비가 필요하며, 이후에도 재손상 발생에 대한 주기적인 점검을 실시하는 유지관리가 필요</li> </ul> | |

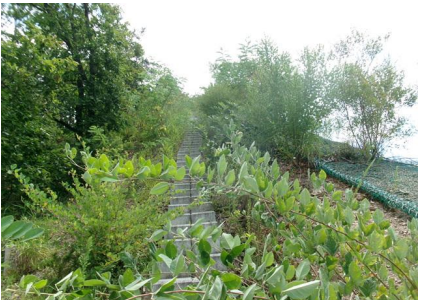
| 구 분 | 중점유지관리 사항 | 현황 사진 |
|---|---|---|
| 보호<br>시설 | <ul style="list-style-type: none"> <li>· 점검계단 식생</li> <li>→ 원활한 점검 및 유지관리를 위해 식생에 대한 정비가 필요</li> </ul> | |
