## **66. 영천절토66**

영천절토66은 경상북도 영천시 북안면 원당리(상주영천고속도로 91.758~92.138km)에 위치한 사면으로서 총 연장 380.0m, 높이 40.2m로, 2017년 06월 준공된 절토사면이다.

2023년 정밀안전점검 (금회)

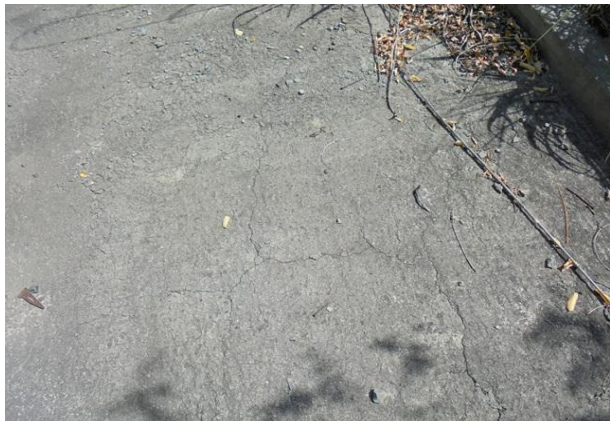
- 배수시설은 소단배수로 및 산마루측구, 수직도수로가 시공되어 있다.
- 소단배수로 전구간 망상균열(2.0\*170.0), 전구간 토사퇴적(170.0\*0.5\*0.1), 91.898k 폐자재 적치가 조사되었다.
- 상기 발생한 손상은 시공당시 건조수축으로 인해 발생한 손상으로 즉각적인 보수보다는 주의 관찰 후 균열의 폭이 증가시 보수를 실시하는 유지관리가 요망된다.
- 폐자재적치가 1개소 조사되었고, 배수기능에 문제는 없지만, 유지관리를 위해 정비가 필요하다.

| 현 황 | 소단배수로 망상균열 (2.0*170.0) | 현 황 | 91.898k 소단배수로 폐자재적치 |
| 원 인 | 건조수축 | 원 인 | 정비미흡 |

| 대 책 | 주의관찰 후 조치 | 대 책 | 정비 |

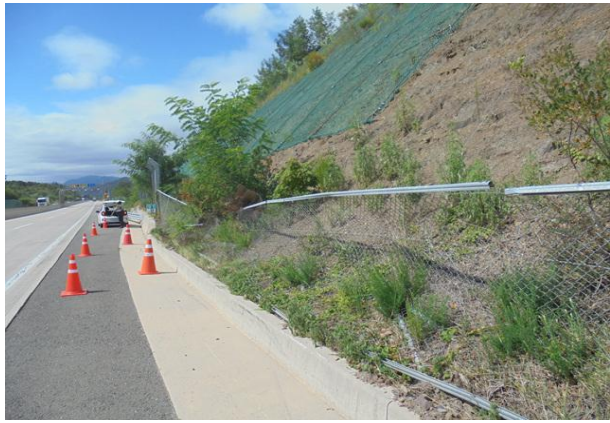
- 부대시설로는 낙석방지울타리(91.808~91.988k), 야생동물유도울타리(91.758~91.808k), 점검계단(91.758~91.818k, 91.908k)이 설치되어 있으며, 91.78k 야생동물유도울타리 파손(L=20.0m)의 손상이 조사되었다.
- 점검계단은 주변식생으로 인한 유지관리의 불편함을 초래할 수 있으므로, 주기적인 정비를 실시하는 관리가 필요하다.

| 현 황 | 하단 야생동물유도울타리 파손 | 현 황 | 하단 사면 심한풍화 |
| 원 인 | 외부충격 | 원 인 | 풍화 |

| 대 책 | 정비 | 대 책 | 주의관찰 |

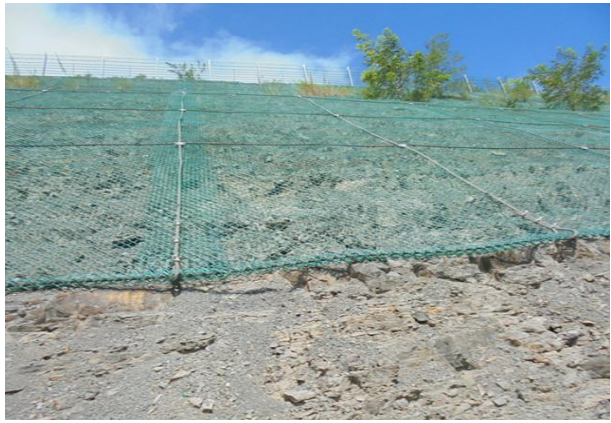
- 사면전반에 걸쳐 보호공이 시공되어 있으며, 양호한 상태로 확인되었다.
- 낙석방지망내 노출암을 확인한 결과, 풍화등급은 약한풍화(SW)~심한풍화(HW) 정도로 판단된다. 사면의 심한풍화구간은 공용기간이 증가함에 따라 지표수 유입 및 해빙기(동결융해작용)에 의해 불연속면 충전물 유실 등의 손상이 발생할 수 있으므로, 주기적인 점검을 통해 상태확인이 필요하다.

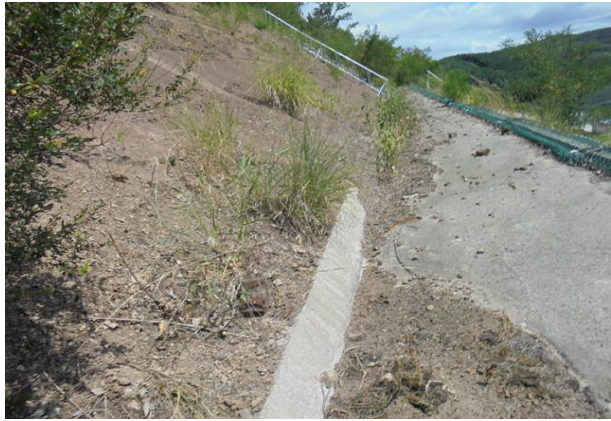
- 배수시설은 소단배수로 및 산마루측구가 시공되어 있다.
- 소단배수로 전구간 망상균열(2.0\*80.0), 전구간 토사퇴적(80.0\*0.5\*0.1)이 조사되었다.
- 토사퇴적은 공용기간 증가로 인해 지표수 유입에 의한 심한풍화구간의 표층유실이 퇴적된 것으로 판단되며, 원활한 배수를 위해 정비가 필요하다.

| 현 황 | 92.018k 소단배수로 토사퇴적(80.0*0.5*0.1) | 현 황 | 상단 사면 심한풍화 |
| 원 인 | 심한풍화, 지표수유입 | 원 인 | 풍화 |

| 대 책 | 정비 | 대 책 | 주의관찰 |

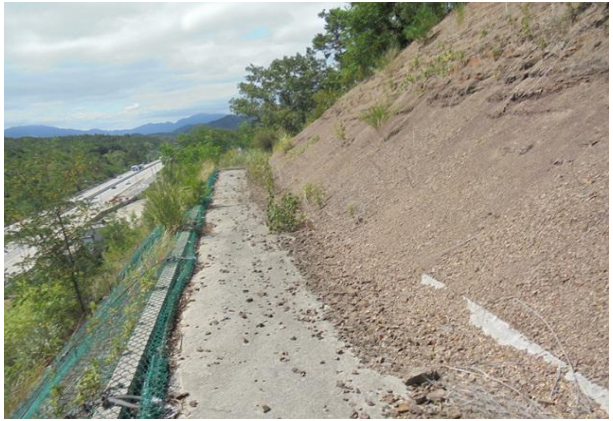
- 사면전반에 걸쳐 보호공이 시공되어 있으며, 양호한 상태로 확인되었다.
- 낙석방지망내 노출암을 확인한 결과, 풍화등급은 약한풍화(SW)~심한풍화(HW) 정도로 판단된다. 사면의 심한풍화구간은 공용기간이 증가함에 따라 지표수 유입 및 해빙기(동결융해작용)에 의해 불연속면 충전물 유실 등의 손상이 발생할 수 있으므로, 주기적인 점검을 통해 상태확인이 필요하다.

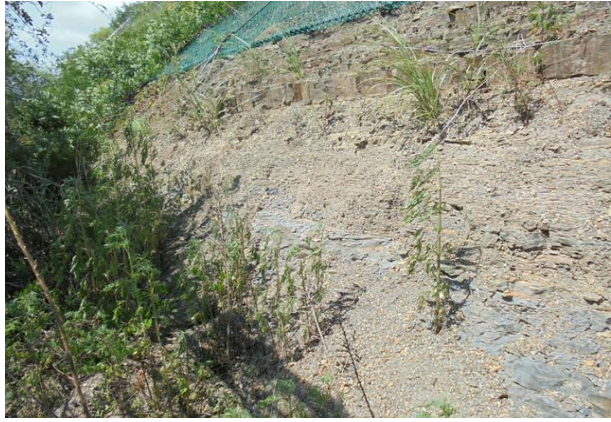
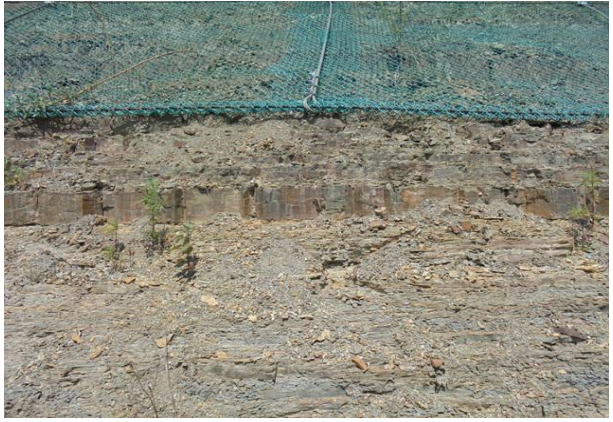
| 현 황 | 하단 사면 심한풍화 | 현 황 | 하단 사면 심한풍화 |
| 원 인 | 풍화 | 원 인 | 풍화 |

| 대 책 | 주의관찰 | 대 책 | 주의관찰 |

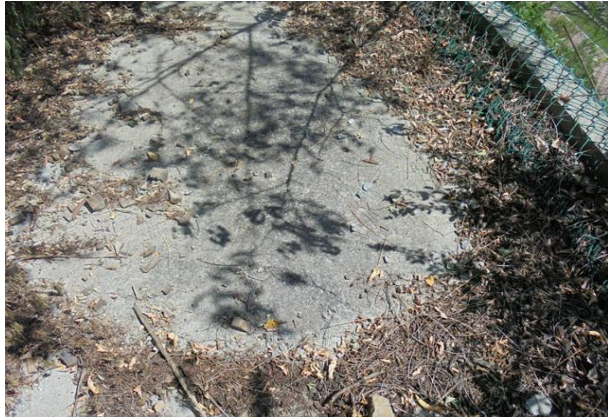
| 현 황 | 소단배수로 망상균열 (2.0*80.0) | 현 황 | 점검사다리 전경 |
| 원 인 | 건조수축 | 원 인 | 상태양호 |

| 대 책 | 주의관찰 후 조치 | 대 책 | — |

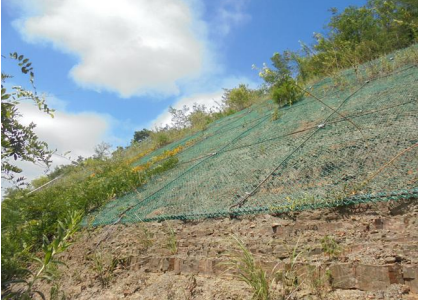
| 구 분 | 중점유지관리 사항 | 현황 사진 |
|---|---|---|
| 사<br>면<br>부 | <ul style="list-style-type: none"> <li>· 심한풍화구간</li> <li>→ 현재 낙석방지울타리 및 낙석방지망 설치로 안전성에는 문제가 없는 상태이나, 장기공용시 지표스유입 및 동결융해로 인한 충전물유실이 발생할 수 있으므로, 주기적인 점검으로 통해 손상의 발생유무에 대한 확인</li> </ul> | |

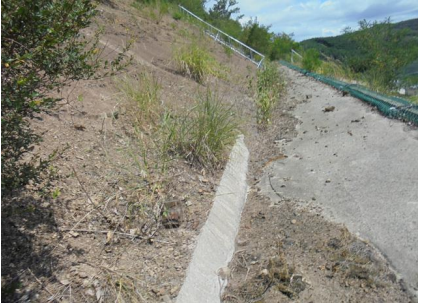
| 구 분 | 중점유지관리 사항 | 현황 사진 |
|---|---|---|
| 배수<br>시설 | <ul style="list-style-type: none"> <li>· 배수로 토사퇴적 구간</li> <li>→ 정비가 필요하며, 이후에도 재손상 발생에 대한 주기적인 점검을 실시하는 유지관리가 필요</li> </ul> | |

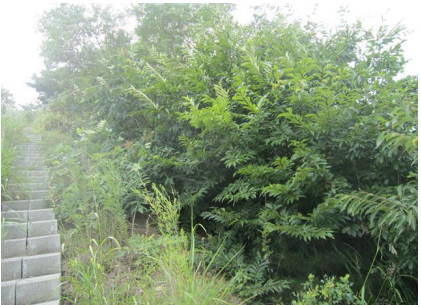
| 구 분 | 중점유지관리 사항 | 현황 사진 |
|---|---|---|
| 보호<br>시설 | <ul style="list-style-type: none"> <li>· 점검계단 식생</li> <li>→ 원활한 점검 및 유지관리를 위해 식생에 대한 정비가 필요</li> </ul> | |
