상주영천고속도로 시설물 안전·하자점검 및 성능평가 용역  
(2023년 하반기 정밀안전점검)

# 외 관 조 사 망 도

산하교

(주)명성엔지니어링

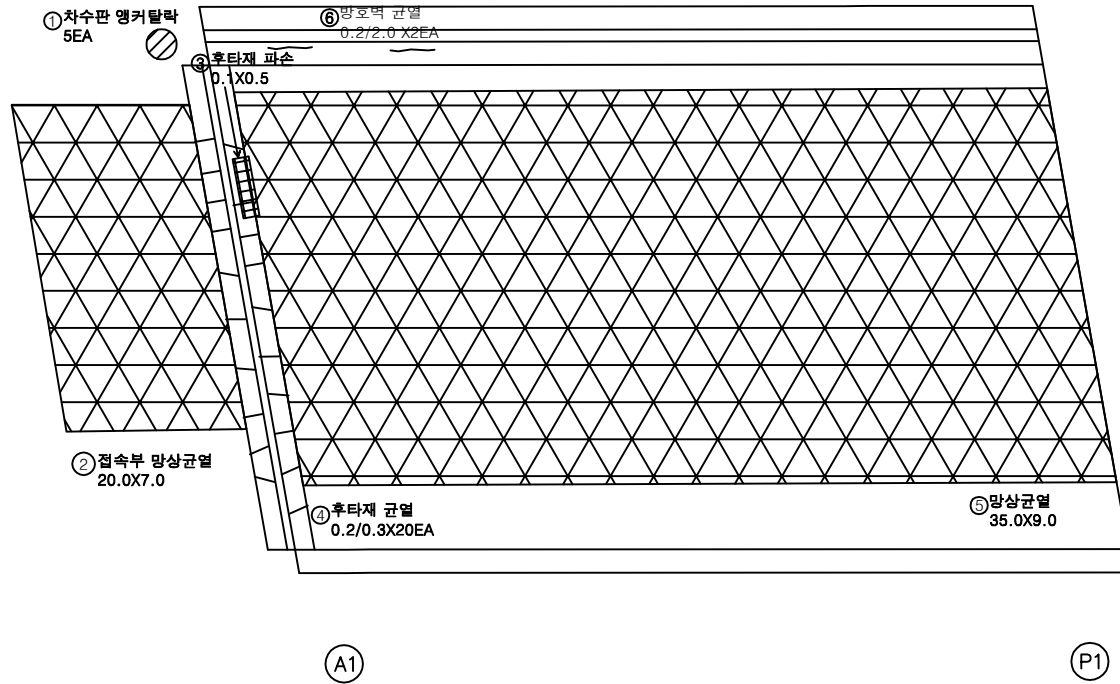
ID : 산하교 슬래브상면 S1 (상주방향)

| 번호 | 구분 | 부재 | 손상내용 | 손상현황 | | | | | 비고 |
|---|---|---|---|---|---|---|---|---|---|
| 1 | 19하 | 신축이음 | 차수판 앵커탈락 | | | | 5.00 | EA | 5 |
| 2 | 19하 | 교면포장 | 접속부 망상균열 | | 20.0 | 7.0 | 140.00 | m <sup>2</sup> | 1 |
| 3 | 19하 | 신축이음 | 후타재 파손 | | 0.1 | 0.5 | 0.05 | m <sup>2</sup> | 1 |
| 4 | 19하 | 신축이음 | 후타재 균열 | 0.2 | 0.3 | | 6.00 | m | 20 |
| 5 | 19하 | 교면포장 | 망상균열 | | 35.0 | 9.0 | 315.00 | m <sup>2</sup> | 1 |
| 6 | 21하 | 방호벽 | 방호벽 균열 | 0.2 | 2.0 | | 4.00 | m | 2 |

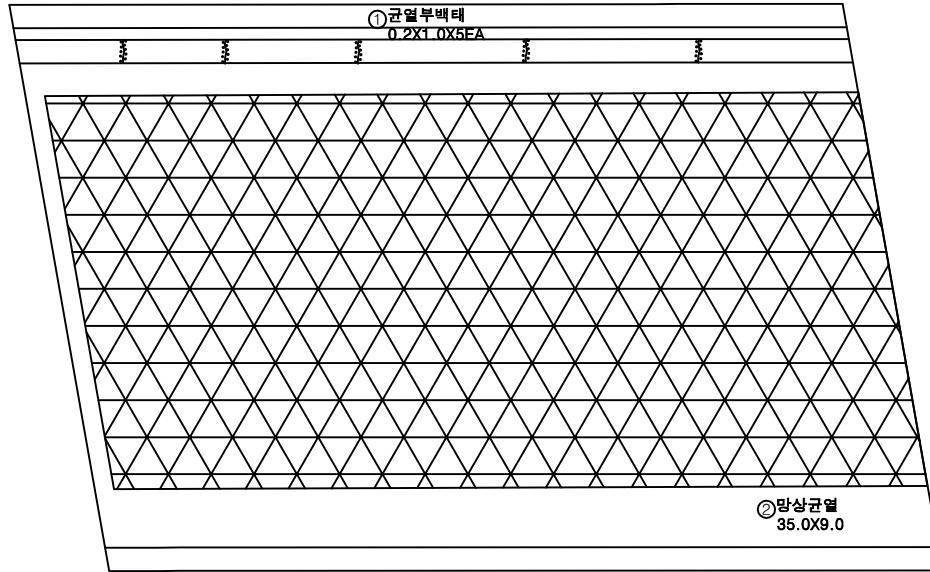
| 번호 | 구분 | 부재 | 손상내용 | 손상현황 | | | | | 비고 |
|---|---|---|---|---|---|---|---|---|---|
| 1 | 19하 | 방호벽 | 균열부백테 | | 0.2 | 1.0 | 1.00 | m <sup>2</sup> | 5 |
| 2 | 19하 | 교면포장 | 망상균열 | | 35.0 | 9.0 | 315.00 | m <sup>2</sup> | 1 |

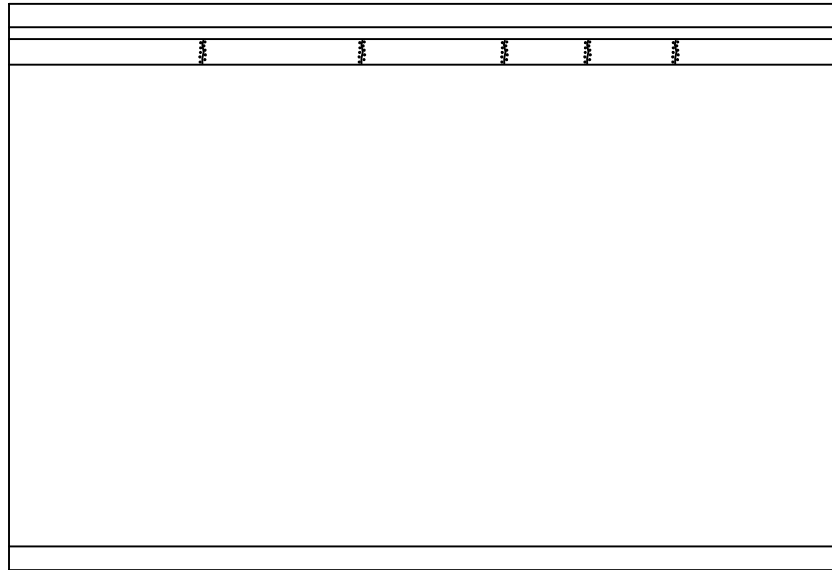
①균열부백태  
0.2X1.0 X5EA

| 번호 | 구분 | 부재 | 손상내용 | 손상현황 | | | | | 비 고 |
|---|---|---|---|---|---|---|---|---|---|
| 1 | 21하 | 방호벽 | 균열부백태 | | 0.2 | 1.0 | 1.00 | m <sup>2</sup> | 5 |

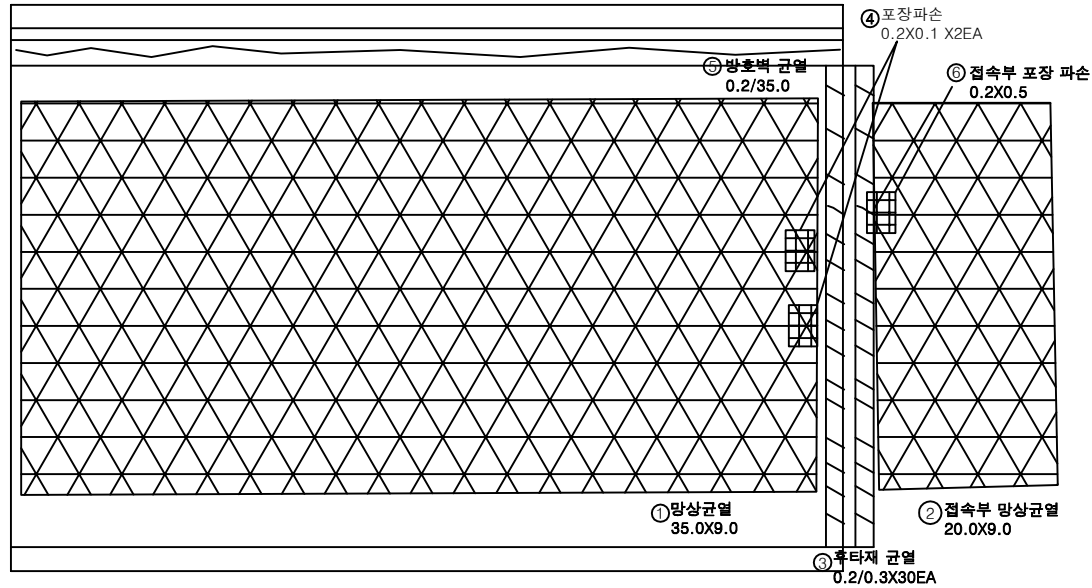
| 번호 | 구분 | 부재 | 손상내용 | 손상현황 | | | | | 비 고 |
|---|---|---|---|---|---|---|---|---|---|
| 1 | 19하 | 교면포장 | 망상균열 | | 35.0 | 9.0 | 315.00 | m <sup>2</sup> | 1 |
| 2 | 19하 | 교면포장 | 접속부 망상균열 | | 20.0 | 9.0 | 180.00 | m <sup>2</sup> | 1 |
| 3 | 19하 | 신속이음 | 후타재 균열 | 0.2 | 0.3 | | 9.00 | m | 30 |
| 5 | 23하 | 방호벽 | 방호벽 균열 | 0.2 | 35.0 | | 35.00 | m | 1 |

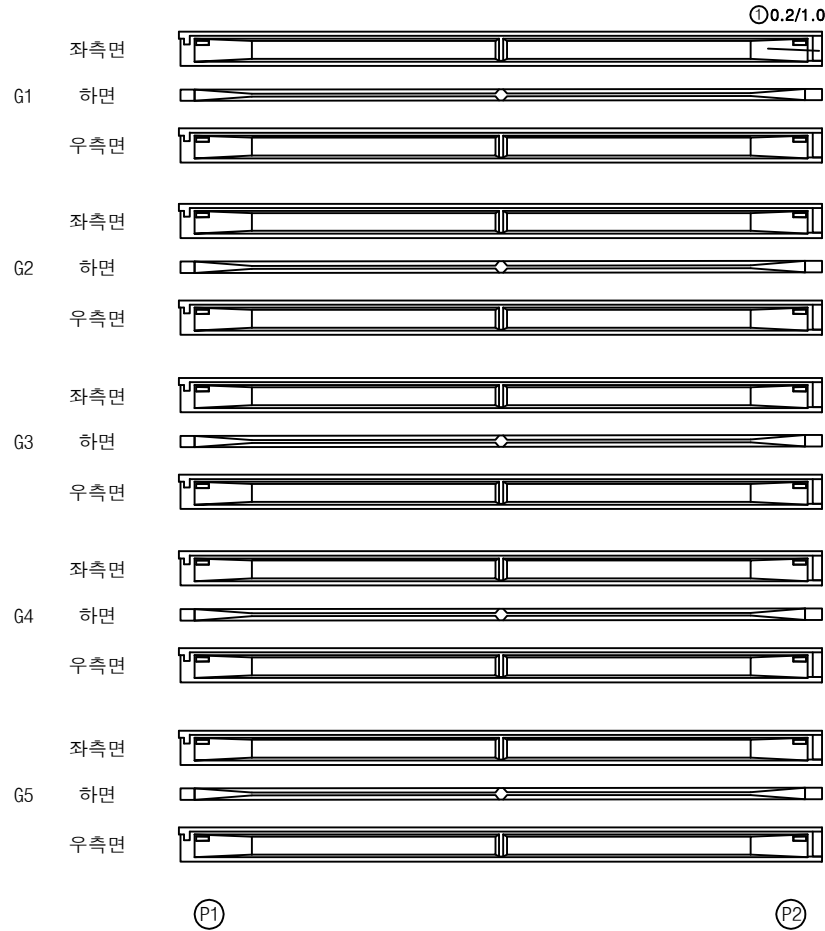
| 번호 | 구분 | 부재 | 손상내용 | 손상현황 | | | | | | 비고 |
|---|---|---|---|---|---|---|---|---|---|---|
| 1 | 19하 | 거더 | 균열(0.3mm미만) | 0.2 | 1.0 | | 1.00 | m | 1 | |

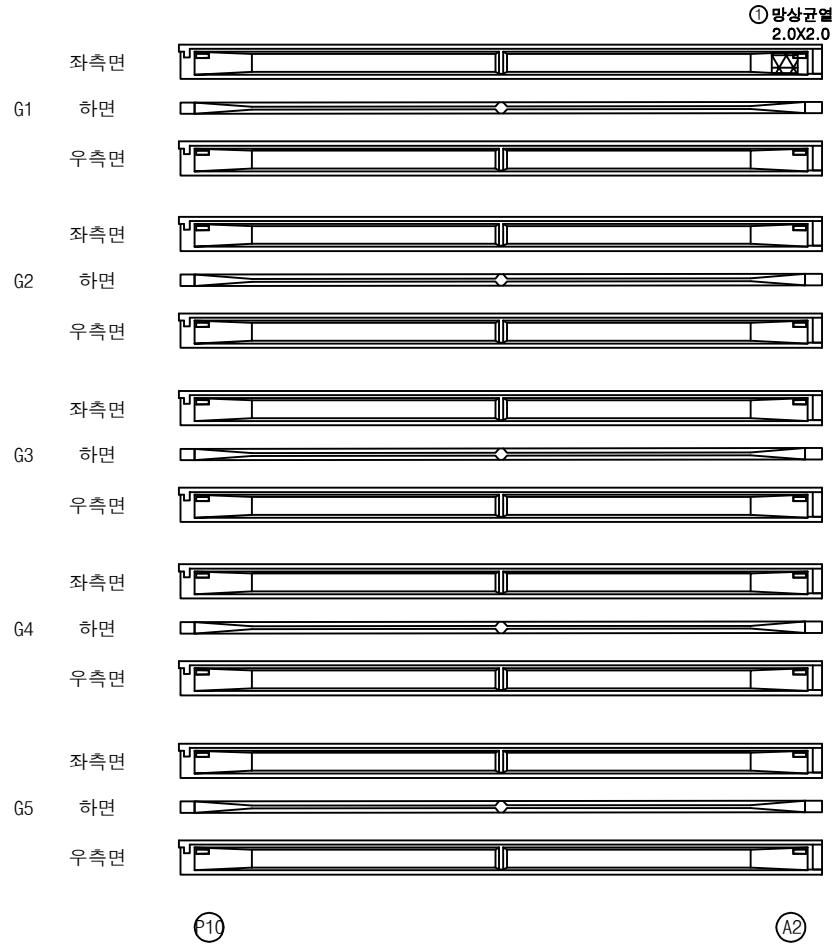
| 번호 | 구분 | 부재 | 손상내용 | 손상현황 | | | | | | 비고 |
|---|---|---|---|---|---|---|---|---|---|---|
| 1 | 23하 | 거더 | 망상균열 | | 2.0 | 2.0 | 4.00 | m <sup>2</sup> | 1 | |

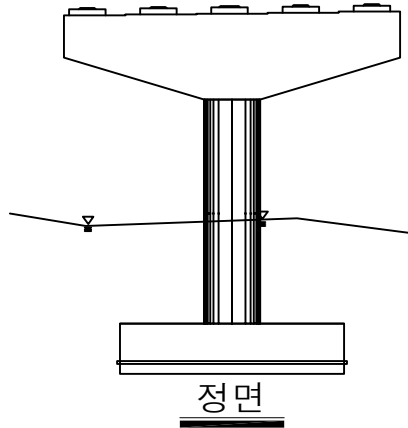
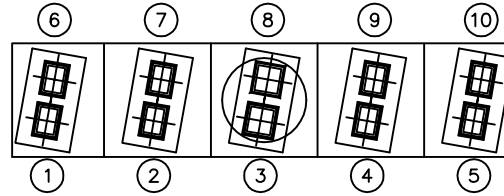
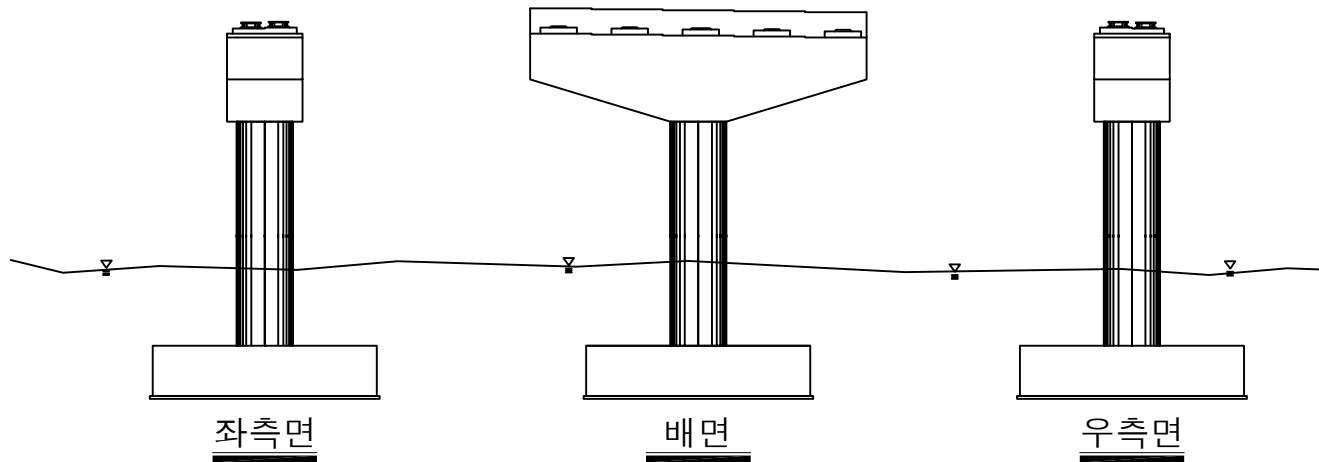
○ 미세 망상균열 전구간

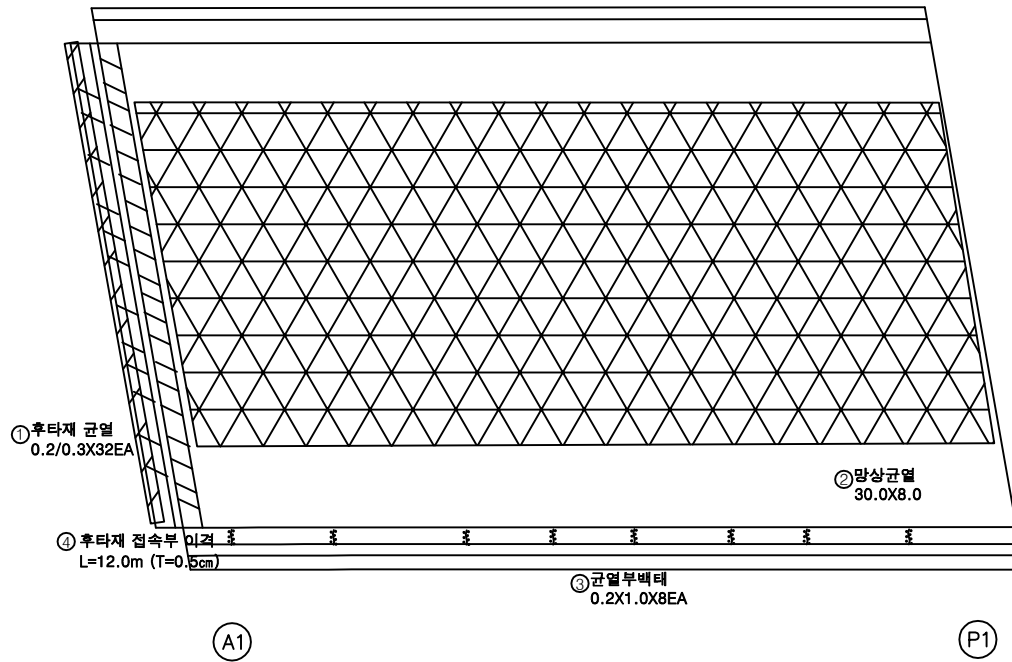
| 번호 | 구분 | 부재 | 손상내용 | 손상현황 | | | | | 비고 |
|---|---|---|---|---|---|---|---|---|---|
| 1 | 19하 | 신축이음 | 후타재 균열 | 0.2 | 0.3 | | 9.60 | m | 32 |
| 2 | 19하 | 교면포장 | 망상균열 | | 30.0 | 8.0 | 240.00 | m <sup>2</sup> | 1 |
| 3 | 19하 | 방호벽 | 균열부백태 | 0.2 | 1.0 | | 1.60 | m <sup>2</sup> | 8 |

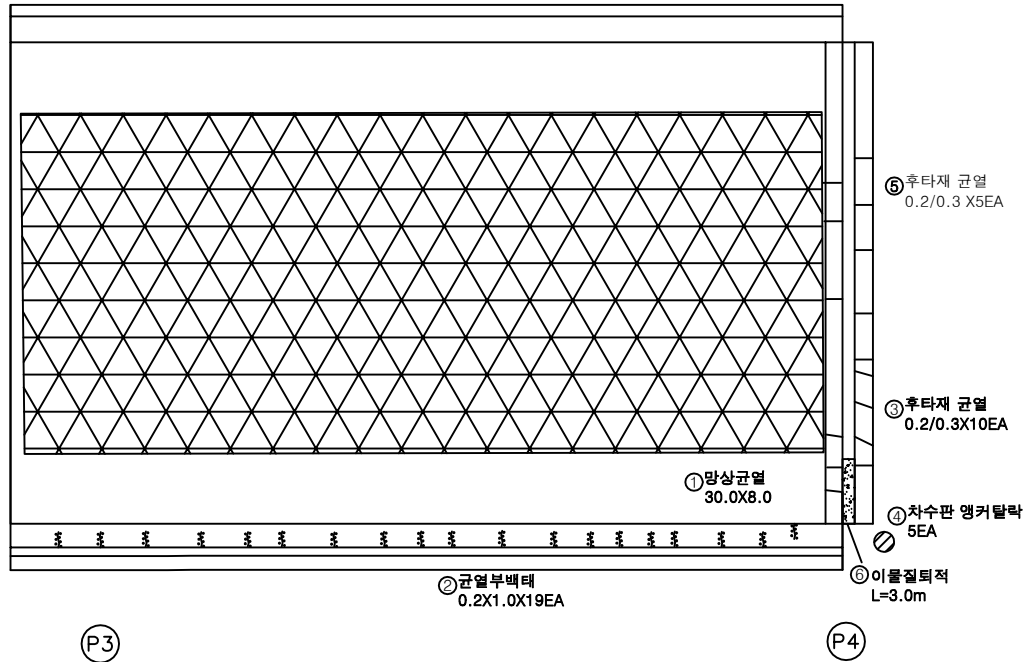
| 번호 | 구분 | 부재 | 손상내용 | 손상현황 | | | | | | 비고 |
|---|---|---|---|---|---|---|---|---|---|---|
| 1 | 19하 | 교면포장 | 광상균열 | | 30.0 | 8.0 | 240.00 | m <sup>2</sup> | 1 | |
| 2 | 19하 | 방호벽 | 균열부백테 | | 0.2 | 1.0 | 3.80 | m <sup>2</sup> | 19 | |
| 3 | 19하 | 신속이음 | 후타재 균열 | 0.2 | 0.3 | | 3.00 | m | 10 | |
| 4 | 19하 | 신속이음 | 차수판 앵커탈락 | | | | 5.00 | EA | 5 | 손상중가 |
| 5 | 21하 | 신속이음 | 후타재 균열 | 0.2 | 0.3 | | 1.50 | m | 5 | |

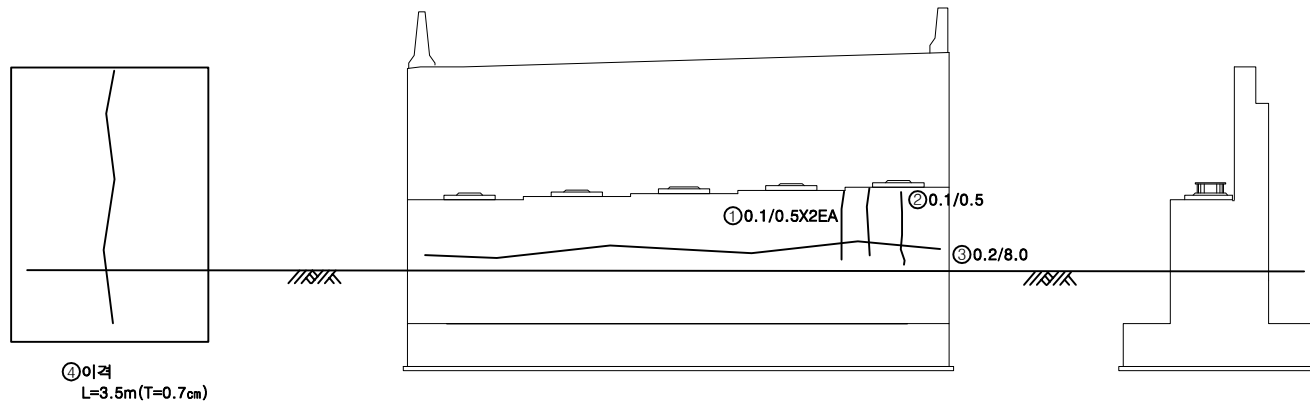
평면도

④이격  
L=3.5m(T=0.7cm)

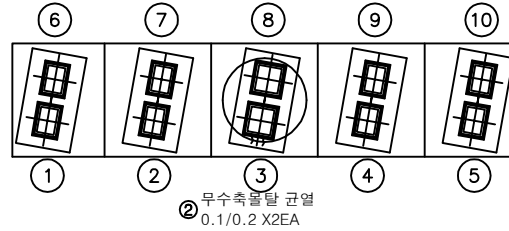
정면

② 무수축물탈 균열  
0.1/0.2 X2EA
