상주영천고속도로 시설물 안전·하자점검 및 성능평가 용역  
(2023년 하반기 정밀안전점검)

# 외 관 조 사 망 도

내포교

2023.12

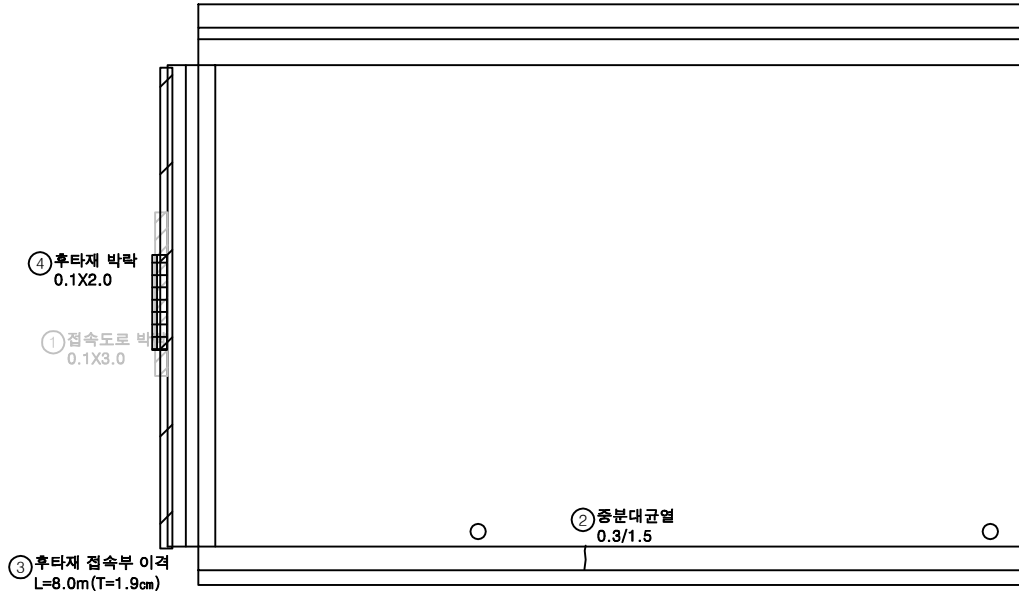
ID : 내포교 슬래브상면 S1 (상주방향)

| 번호 | 구분 | 부재 | 손상내용 | 손상현황 | | | | | 비고 |
|---|---|---|---|---|---|---|---|---|---|
| 1 | 19하 | 교면포장 | 접속도로 박락 | | 0.1 | 3.0 | 0.30 | m <sup>2</sup> | 1 |
| 2 | 19하 | 중분대 | 중분대 균열 | 0.3 | 1.5 | | 1.50 | m | 1 |
| 3 | 23하 | 교면포장 | 후타재 접속부 이격 | | 8.0 | | 8.00 | m | 1 |
| 4 | 23하 | 신속이음 | 후타재 박락 | | 0.1 | 2.0 | 0.20 | m <sup>2</sup> | 1 |

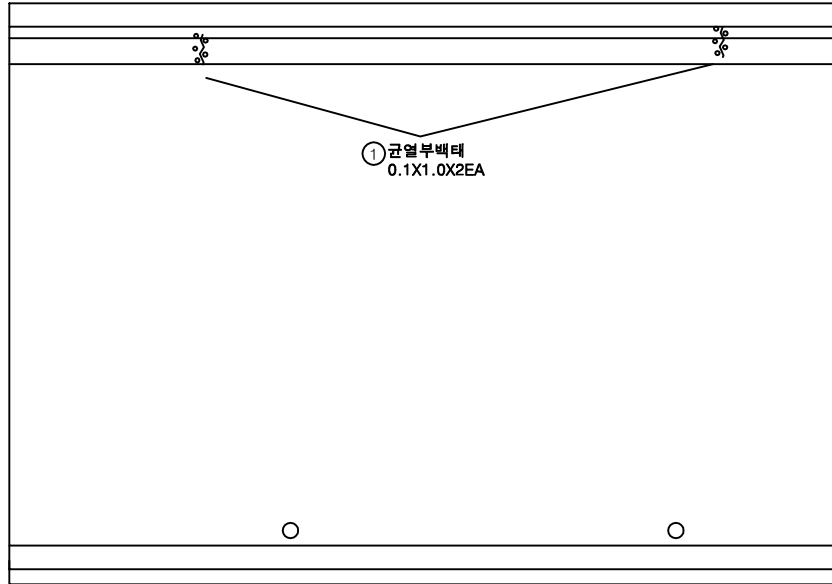
ID : 내포교 슬래브상면 S2 (상주방향)

| 번호 | 구분 | 부재 | 손상내용 | 손상현황 | | | | | 비고 |
|---|---|---|---|---|---|---|---|---|---|
| 1 | 19하 | 방호벽 | 균열부백태 | | 0.1 | 1.0 | 0.20 | m <sup>2</sup> | 2 |

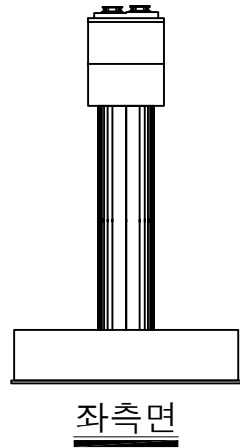
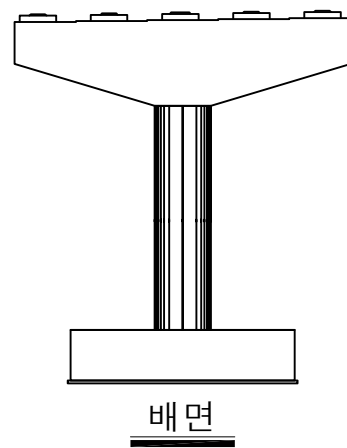
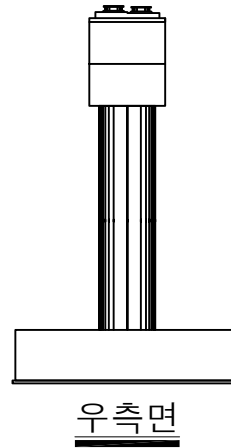
| 번호 | 구분 | 부재 | 손상내용 | 손상현황 | | | | | 비고 |
|---|---|---|---|---|---|---|---|---|---|
| 1 | 19하 | 교각 | 망상균열 | | 10.0 | 1.5 | 15.00 | m <sup>2</sup> | 1 |

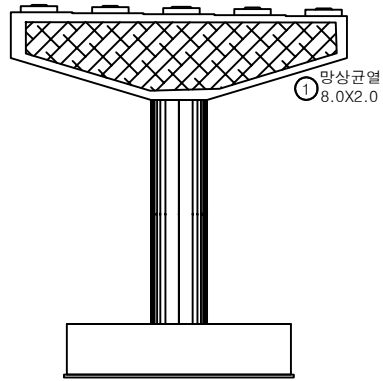
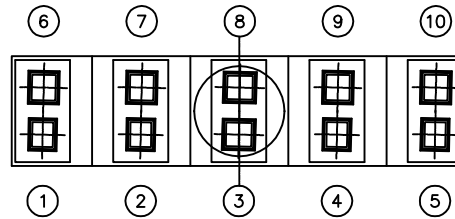
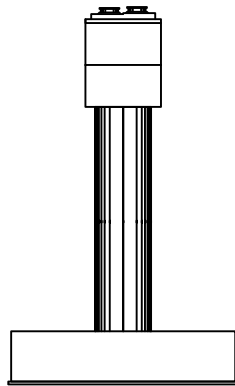
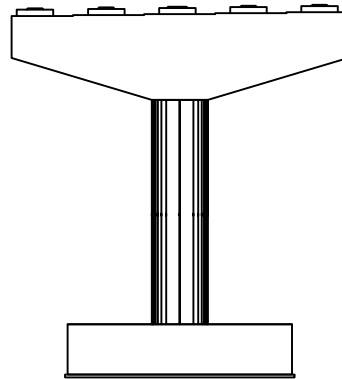
| 번호 | 구분 | 부재 | 손상내용 | 손상현황 | | | | | 비고 |
|---|---|---|---|---|---|---|---|---|---|
| 1 | 23하 | 교각 | 망상균열 | | 8.0 | 2.0 | 16.00 | m <sup>2</sup> | 1 |

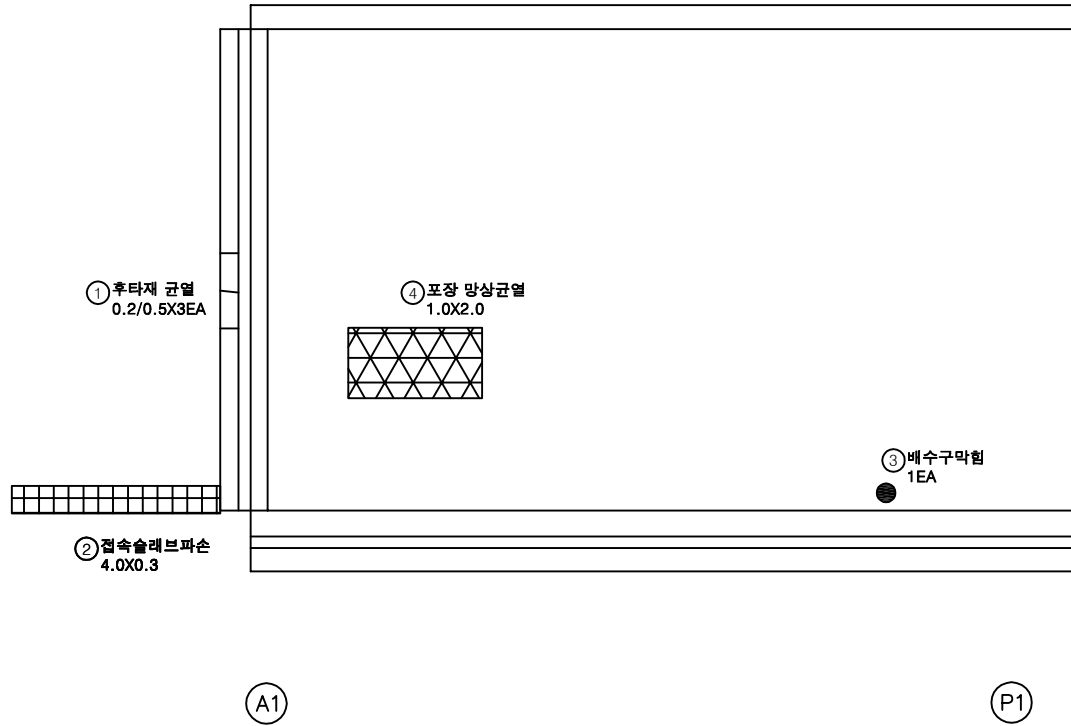
| 번호 | 구분 | 부재 | 손상내용 | 손상현황 | | | | | 비고 |
|---|---|---|---|---|---|---|---|---|---|
| 1 | 19하 | 신축이음 | 후타재 균열 | 0.2 | 0.5 | | 1.50 | m | 3 |
| 4 | 23하 | 교면포장 | 포장 망상균열 | | 1.0 | 2.0 | 2.00 | m² | 1 |

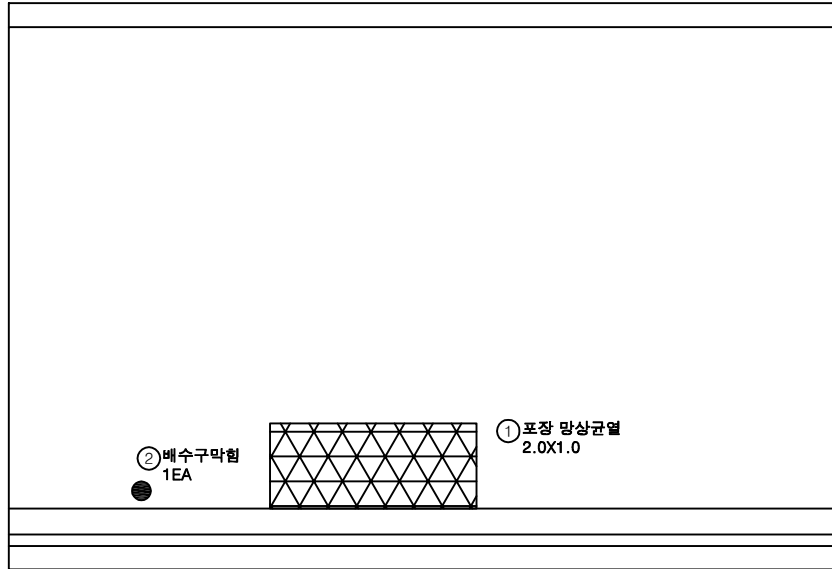
| 번호 | 구분 | 부재 | 손상내용 | 손상현황 | | | | | | 비 고 |
|---|---|---|---|---|---|---|---|---|---|---|
| 1 | 19하 | 교면포장 | 포장 망상균열 | | 2.0 | 1.0 | 2.00 | m <sup>2</sup> | 1 | |
