상주영천고속도로 시설물 안전·하자점검 및 성능평가 용역  
(2023년 하반기 정밀안전점검)

# 외 관 조 사 망 도

도개교

2023.12

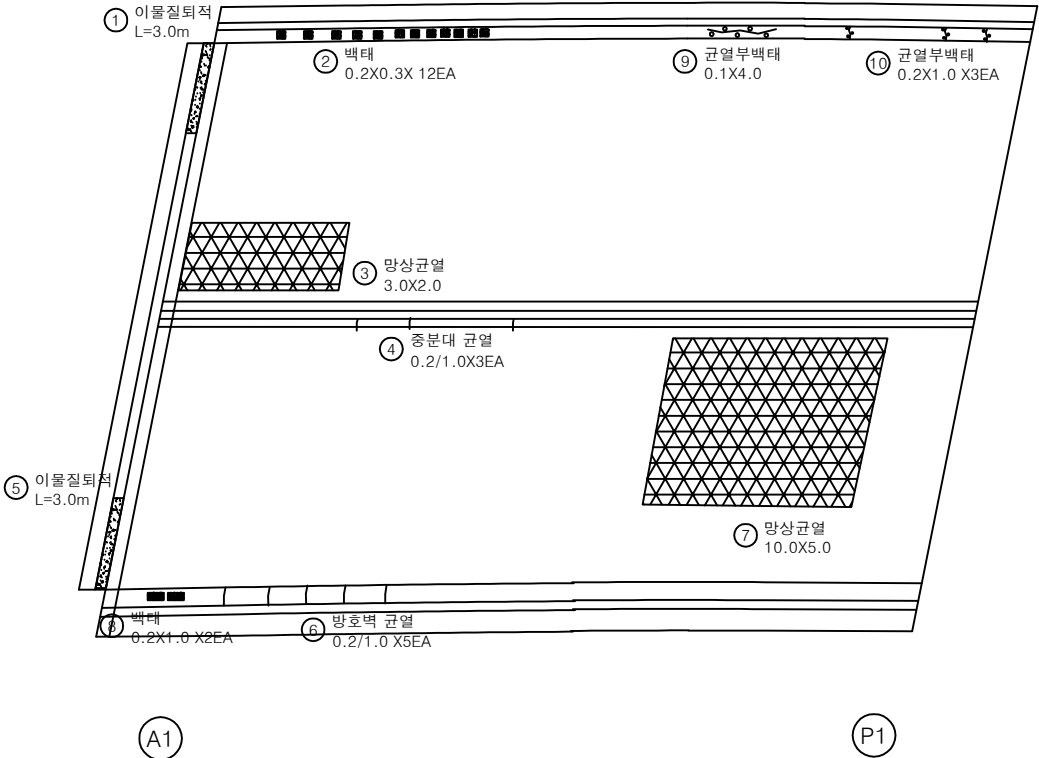
| 도면번호 | 01 |

| 번호 | 구분 | 부재 | 손상내용 | 손상현황 | | | | | 비 고 |
|---|---|---|---|---|---|---|---|---|---|
| 1 | 19하 | 신축이음 | 이물질퇴적 | | 3.0 | | 3.00 | m | 1 |
| 2 | 19하 | 방호벽 | 방호벽 백태 | | 0.2 | 0.3 | 0.72 | m <sup>2</sup> | 12 |
| 3 | 19하 | 교면포장 | 포장 망상균열 | | 3.0 | 2.0 | 6.00 | m <sup>2</sup> | 1 |
| 4 | 19하 | 중분대 | 중분대 균열 | 0.2 | 1.0 | | 3.00 | m | 3 |
| 5 | 19하 | 신축이음 | 이물질퇴적 | | 3.0 | | 3.00 | m | 1 |
| 6 | 19하 | 방호벽 | 방호벽 균열 | 0.2 | 1.0 | | 5.00 | m | 5 |
| 7 | 19하 | 교면포장 | 포장 망상균열 | | 10.0 | 5.0 | 50.00 | m <sup>2</sup> | 1 |
| 8 | 21하 | 방호벽 | 방호벽 백태 | 0.2 | 1.0 | | 0.40 | m <sup>2</sup> | 2 |
| 9 | 23하 | 방호벽 | 균열부백태 | 0.1 | 4.0 | | 0.40 | m <sup>2</sup> | 1 |
| 10 | 23하 | 방호벽 | 균열부백태 | 0.2 | 1.0 | | 0.60 | m <sup>2</sup> | 3 |

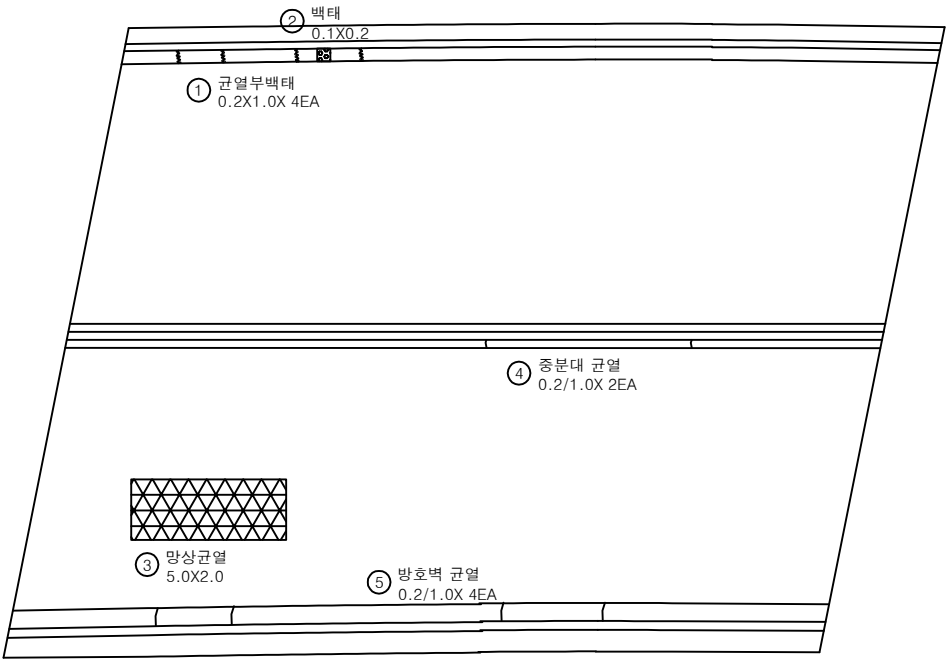
| 도면번호 | 02 |

| 번호 | 구분 | 부재 | 손상내용 | 손상현황 | | | | | 비고 |
|---|---|---|---|---|---|---|---|---|---|
| 1 | 19하 | 방호벽 | 균열부백태 | | 0.2 | 1.0 | 0.80 | m <sup>2</sup> | 4 |
| 2 | 19하 | 방호벽 | 방호벽 백태 | | 0.1 | 0.2 | 0.02 | m <sup>2</sup> | 1 |
| 3 | 19하 | 교면포장 | 포장 망상균열 | | 5.0 | 2.0 | 10.00 | m <sup>2</sup> | 1 |
| 4 | 19하 | 중분대 | 중분대 균열 | 0.2 | 1.0 | | 2.00 | m | 2 |
| 5 | 19하 | 방호벽 | 방호벽 균열 | 0.2 | 1.0 | | 4.00 | m | 4 |

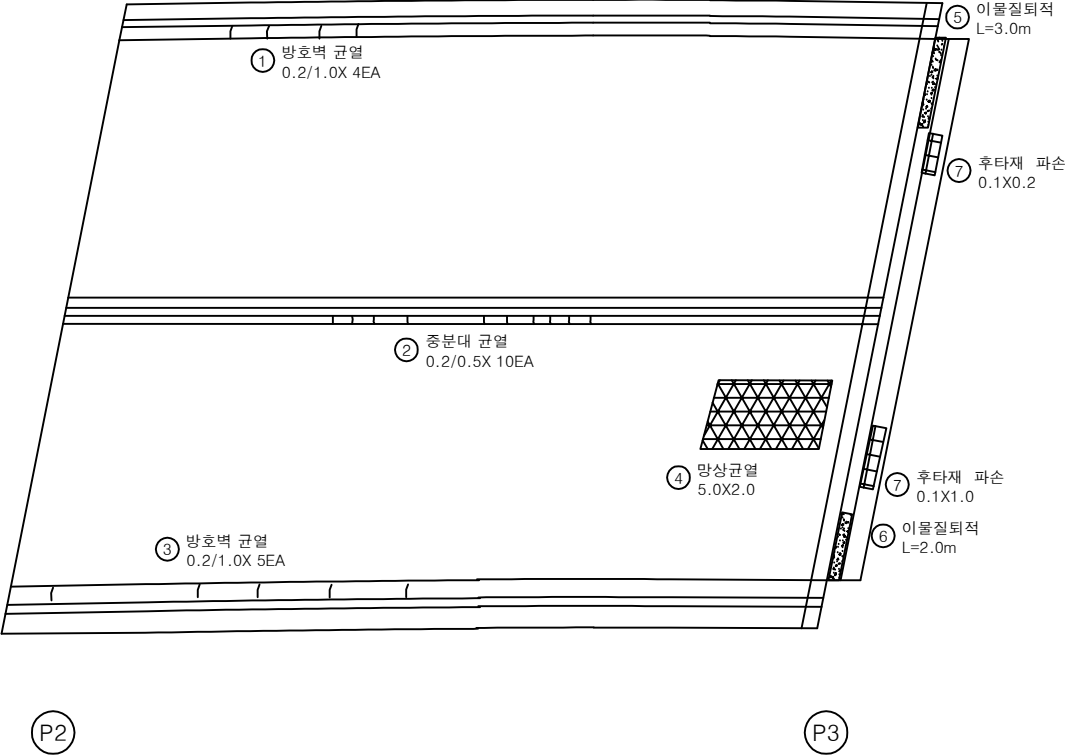
| 도면번호 | 03 |

| 번호 | 구분 | 부재 | 손상내용 | 손상현황 | | | | | 비고 |
|---|---|---|---|---|---|---|---|---|---|
| 1 | 19하 | 방호벽 | 방호벽 균열 | 0.2 | 1.0 | | 4.00 | m | 4 |
| 2 | 19하 | 중분대 | 중분대 재균열 | 0.2 | 0.5 | | 5.00 | m | 10 |
| 3 | 19하 | 방호벽 | 방호벽 균열 | 0.2 | 1.0 | | 5.00 | m | 5 |
| 4 | 19하 | 교면포장 | 포장 망상균열 | | 5.0 | 2.0 | 10.00 | m <sup>2</sup> | 1 |
| 5 | 19하 | 신축이음 | 이물질퇴적 | | 3.0 | | 3.00 | m | 1 |
| 6 | 19하 | 신축이음 | 이물질퇴적 | | 2.0 | | 2.00 | m | 1 |
| 7 | 23하 | 신축이음 | 후타재 파손 | 0.1 | 0.2 | 0.02 | m <sup>3</sup> | | 1 |
| 8 | 23하 | 신축이음 | 후타재 파손 | 0.1 | 1.0 | 0.10 | m <sup>3</sup> | | 1 |

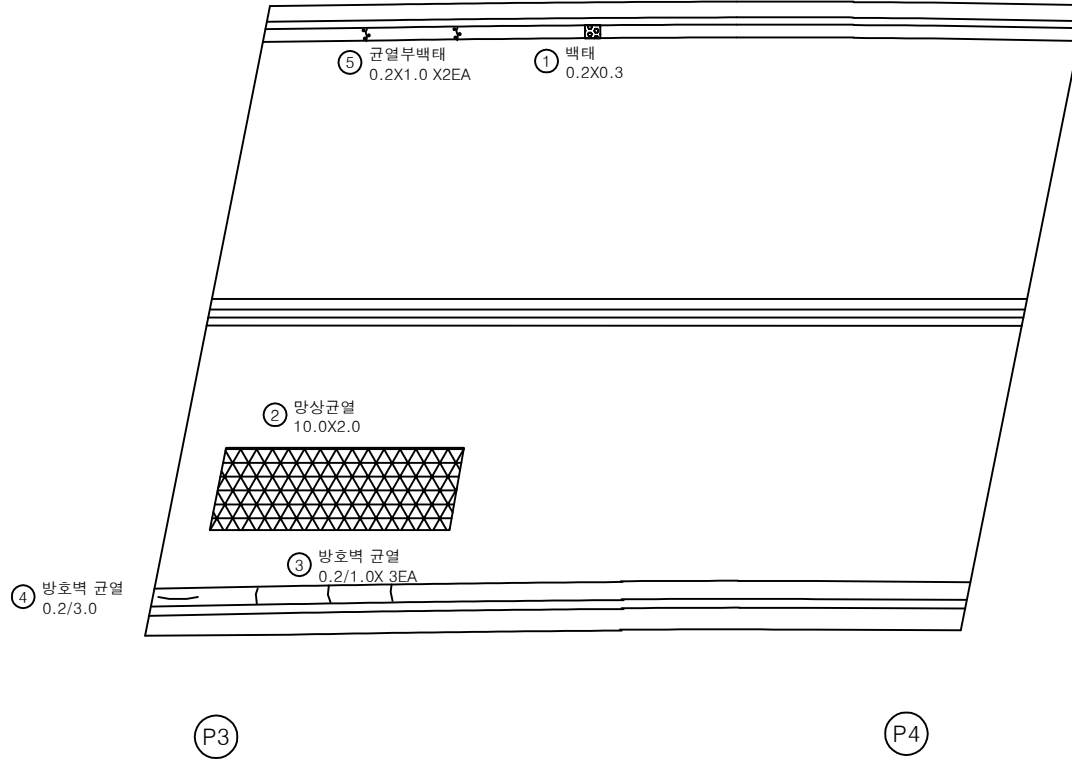
| 도면번호 | 04 |

| 번호 | 구분 | 부재 | 손상내용 | 손상현황 | | | | | 비 고 |
|---|---|---|---|---|---|---|---|---|---|
| 1 | 19하 | 방호벽 | 방호벽 백태 | | 0.2 | 0.3 | 0.06 | m <sup>2</sup> | 1 |
| 2 | 19하 | 교면포장 | 포장 망상균열 | | 10.0 | 2.0 | 20.00 | m <sup>2</sup> | 1 |
| 3 | 19하 | 방호벽 | 방호벽 균열 | 0.2 | 1.0 | | 3.00 | m | 3 |
| 4 | 19하 | 방호벽 | 방호벽 균열 | 0.2 | 3.0 | | 3.00 | m | 1 |
| 5 | 23하 | 방호벽 | 균열부백태 | | 0.2 | 1.0 | 0.40 | m <sup>2</sup> | 2 |

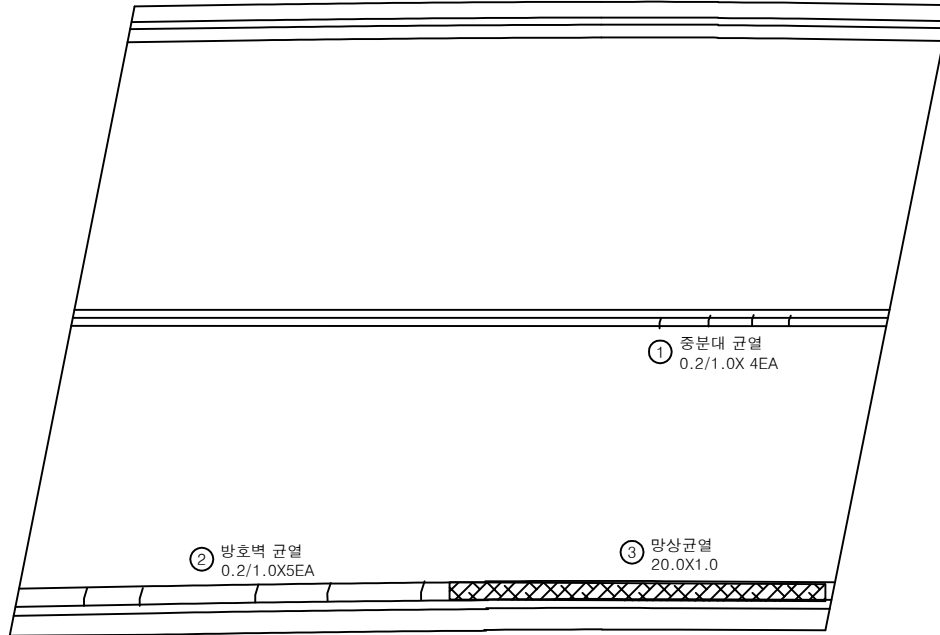
| 도면번호 | 05 |

| 번호 | 구분 | 부재 | 손상내용 | 손상현황 | | | | | 비고 |
|---|---|---|---|---|---|---|---|---|---|
| 1 | 19하 | 중분대 | 중분대 균열 | 0.2 | 1.0 | | 4.00 | m | 4 |
| 2 | 19하 | 방호벽 | 방호벽 균열 | 0.2 | 1.0 | | 5.00 | m | 5 |
| 3 | 23하 | 방호벽 | 방호벽 망상균열 | | 20.0 | 1.0 | 20.00 | m <sup>2</sup> | 1 |

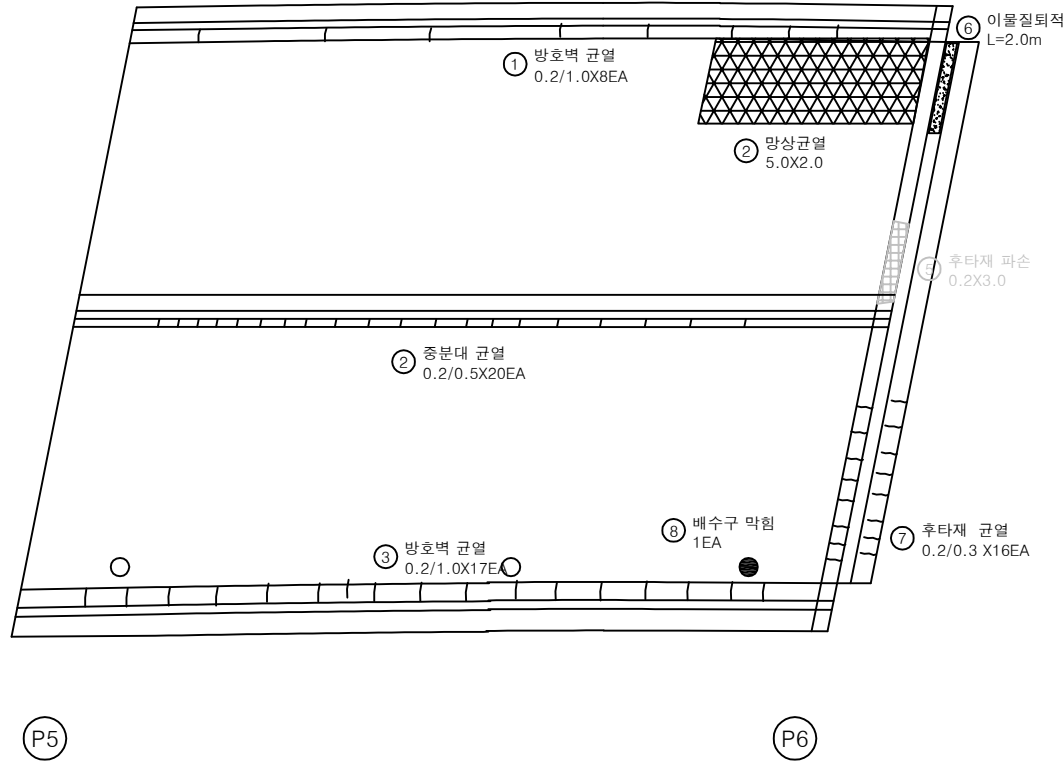
| 번호 | 구분 | 부재 | 손상내용 | 손상현황 | | | | | 비고 |
|---|---|---|---|---|---|---|---|---|---|
| 1 | 19하 | 방호벽 | 방호벽 균열 | 0.2 | 1.0 | | 8.00 | m | 8 |
| 2 | 19하 | 교면포장 | 포장 망상균열 | | 5.0 | 2.0 | 10.00 | m <sup>2</sup> | 1 |
| 3 | 19하 | 중분대 | 중분대 균열 | 0.2 | 0.5 | | 10.00 | m | 20 |
| 4 | 19하 | 방호벽 | 방호벽 균열 | 0.2 | 1.0 | | 17.00 | m | 17 |
| 7 | 23하 | 신축이음 | 후타재 균열 | 0.2 | 0.3 | | 4.80 | m | 16 |

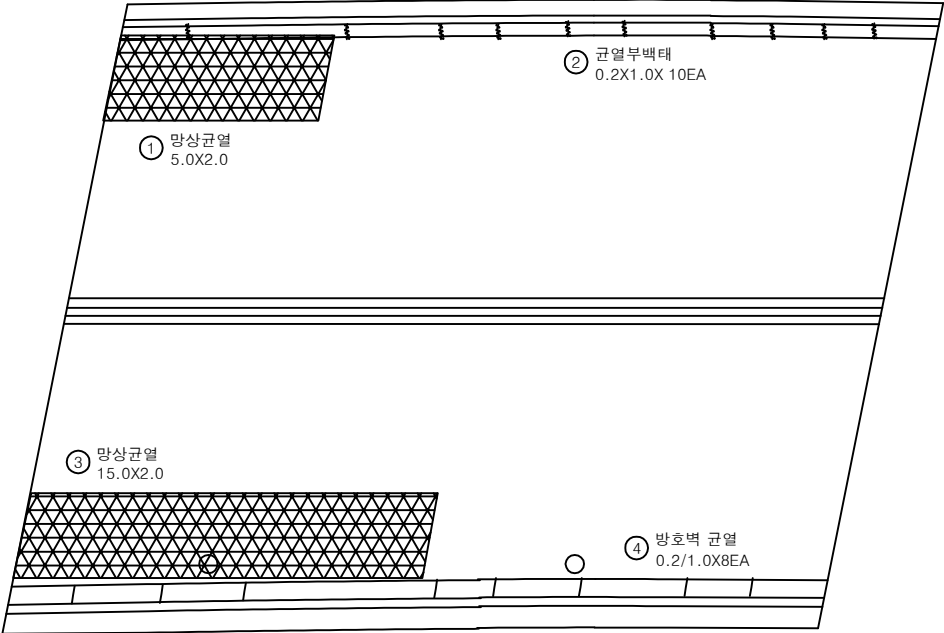
| 번호 | 구분 | 부재 | 손상내용 | 손상현황 | | | | | | 비고 |
|---|---|---|---|---|---|---|---|---|---|---|
| 1 | 19하 | 교면포장 | 포장 망상균열 | | 5.0 | 2.0 | 10.00 | m <sup>2</sup> | 1 | |
| 2 | 19하 | 방호벽 | 균열부백태 | | 0.2 | 1.0 | 2.00 | m <sup>2</sup> | 10 | |
| 3 | 19하 | 교면포장 | 포장 망상균열 | | 15.0 | 2.0 | 30.00 | m <sup>2</sup> | 1 | |
| 4 | 19하 | 방호벽 | 방호벽 균열 | 0.2 | 1.0 | | 8.00 | m | 8 | |

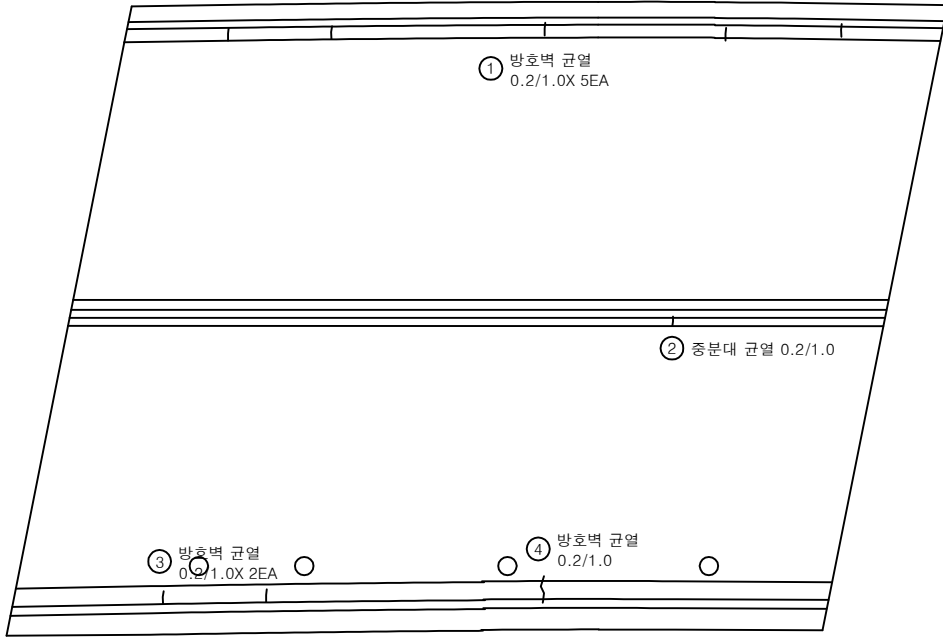
| 도면번호 | 08 |

| 번호 | 구분 | 부재 | 손상내용 | 손상현황 | | | | | 비고 |
|---|---|---|---|---|---|---|---|---|---|
| 1 | 19하 | 방호벽 | 방호벽 균열 | 0.2 | 1.0 | | 5.00 | m | 5 |
| 2 | 19하 | 중분대 | 중분대 균열 | 0.2 | 1.0 | | 1.00 | m | 1 |
| 3 | 19하 | 방호벽 | 방호벽 균열 | 0.2 | 1.0 | | 2.00 | m | 2 |
| 4 | 21하 | 방호벽 | 방호벽 균열 | 0.2 | 1.0 | | 1.00 | m | 1 |

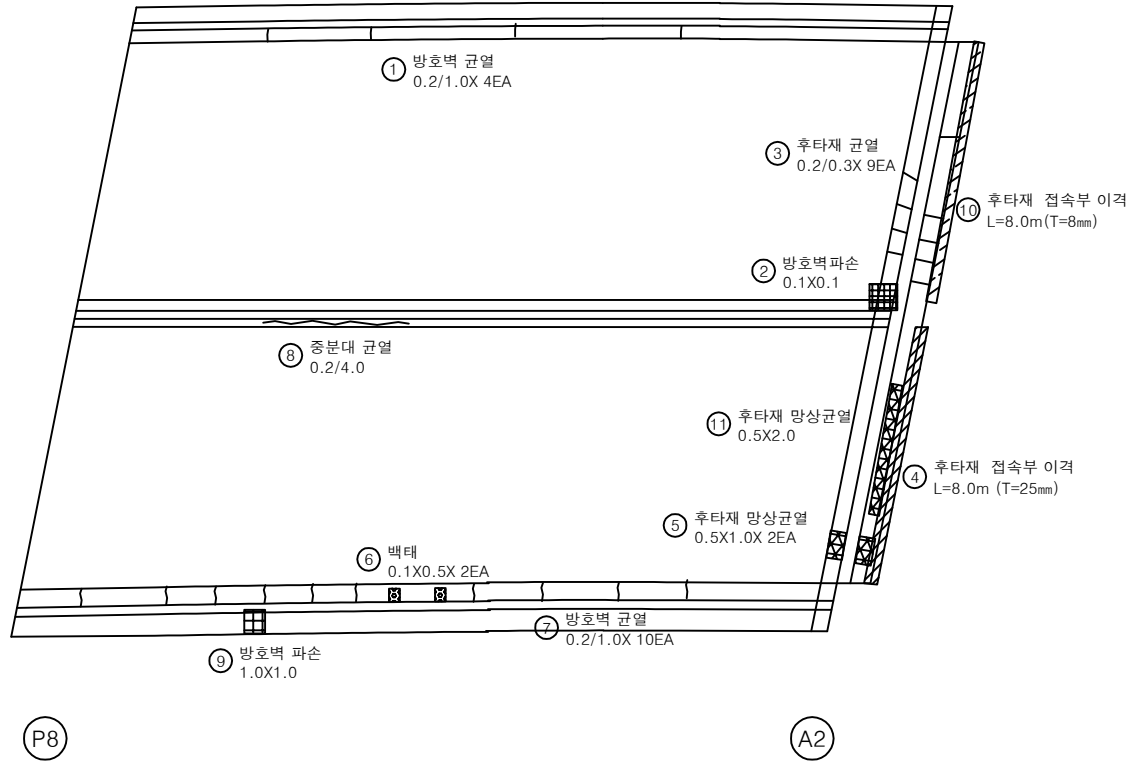
| 도면번호 | 09 |

| 번호 | 구분 | 부재 | 손상내용 | 손상현황 | | | | | 비고 |
|---|---|---|---|---|---|---|---|---|---|
| 1 | 19하 | 방호벽 | 방호벽 균열 | 0.2 | 1.0 | | 4.00 | m | 4 |
| 3 | 19하 | 신축이음 | 후타재 균열 | 0.2 | 0.3 | | 2.70 | m | 9 |
| 5 | 19하 | 신축이음 | 후타재 망상균열 | | 0.5 | 1.0 | 1.00 | m <sup>2</sup> | 2 |
| 7 | 19하 | 방호벽 | 방호벽 균열 | 0.2 | 1.0 | | 10.00 | m | 10 |
| 8 | 21하 | 중분대 | 중분대 균열 | 0.2 | 4.0 | | 4.00 | m | 1 |
| 11 | 23하 | 신축이음 | 후타재 망상균열 | | 0.5 | 5.0 | 2.50 | m <sup>2</sup> | 1 |

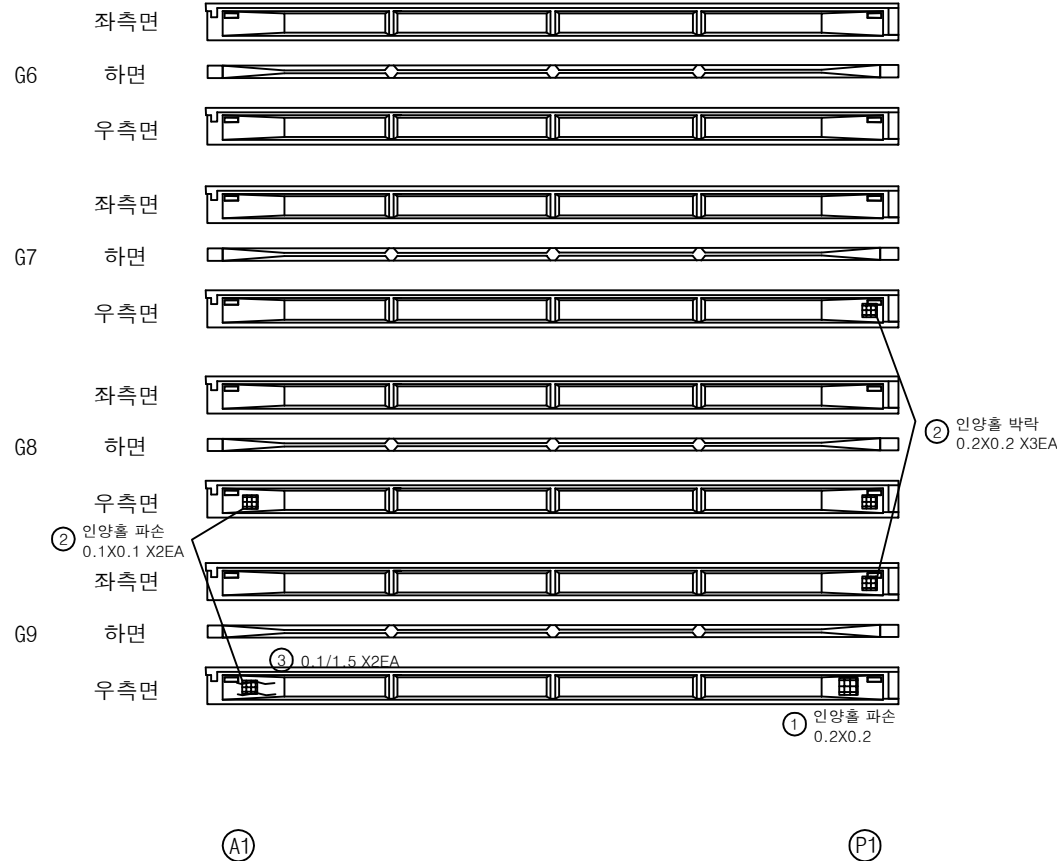
| 번호 | 구분 | 부재 | 손상내용 | 손상현황 | | | | | 비고 |
|---|---|---|---|---|---|---|---|---|---|
| 3 | 23하 | 거더 | 균열(0.3mm미만) | 0.1 | 1.5 | | 3.00 | m | 2 |

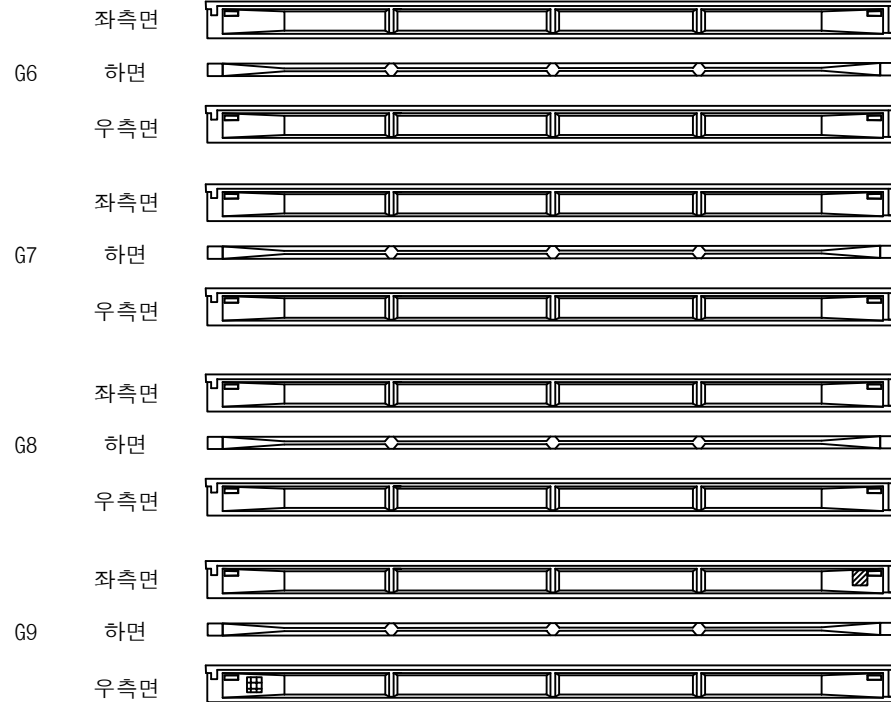
① 인양홀 파손  
0.2X0.2② 인양홀 박락  
0.2X0.2

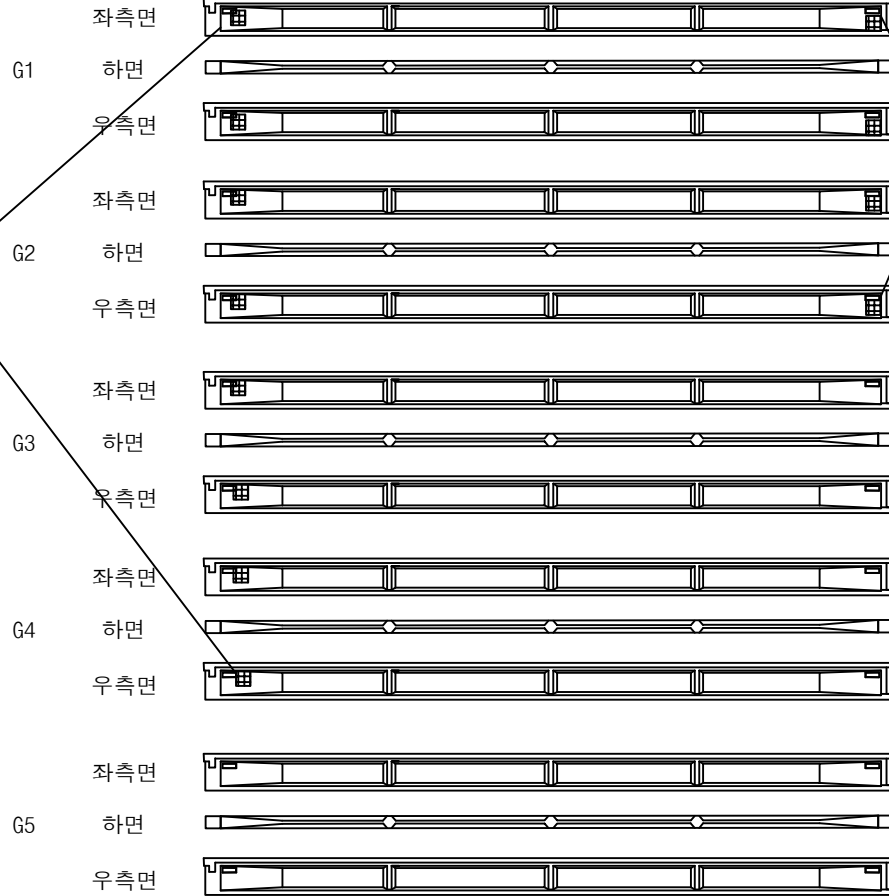
① 인양홀박리, 박락  
0.3X0.3X 8EA

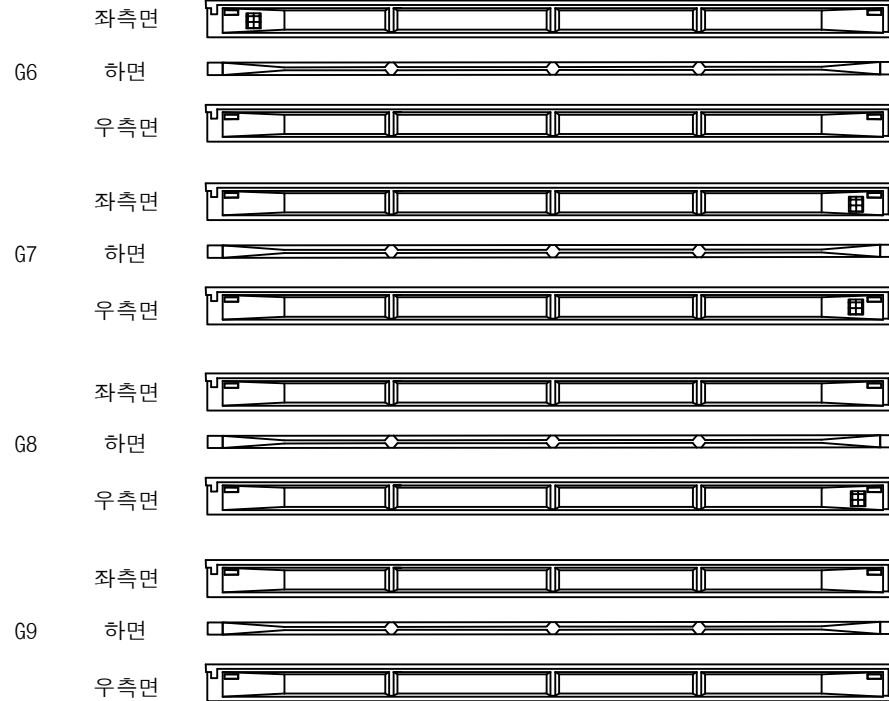
① 인양홀박리, 박락  
0.2X0.3

② 인양홀박리  
0.2X0.2 X3EA

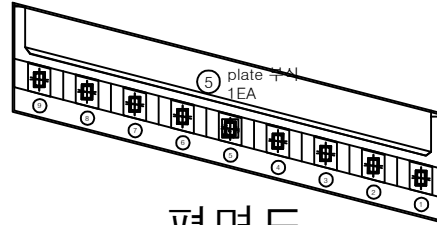
| 번호 | 구분 | 부재 | 손상내용 | 손상현황 | | | | | 비 고 |
|---|---|---|---|---|---|---|---|---|---|
| 2 | 21하 | 교대 | 균열(0.3mm미만) | 0.2 | 1.0 | | 1.00 | m | 1 |
| 3 | 21하 | 교대 | 균열(0.3mm미만) | 0.2 | 0.5 | | 0.50 | m | 1 |
| 5 | 23하 | 교량받침 | plate 부식 | | | | 1.00 | EA | 1 |
| 6 | 23하 | 교대 | 균열(0.3mm미만) | 0.2 | 1.0 | | 2.00 | m | 2 |

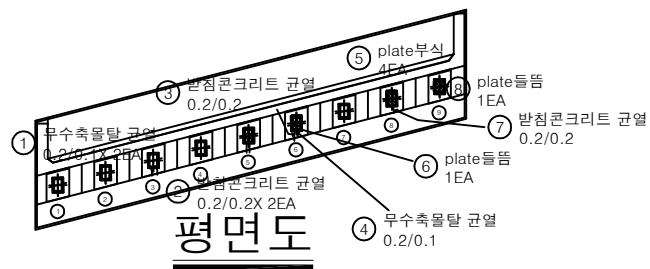
| 도면번호 | 47 |

| 번호 | 구분 | 부재 | 손상내용 | 손상현황 | | | | | | 비고 |
|---|---|---|---|---|---|---|---|---|---|---|
| 1 | 19하 | 교량받침 | 무수축물탈 균열 | 0.2 | 0.1 | | 0.20 | m | 2 | |
| 2 | 19하 | 교량받침 | 받침콘크리트 균열 | 0.2 | 0.2 | | 0.40 | m | 2 | |
| 3 | 19하 | 교량받침 | 받침콘크리트 균열 | 0.2 | 0.2 | | 0.20 | m | 1 | |
| 4 | 19하 | 교량받침 | 무수축물탈 균열 | 0.2 | 0.1 | | 0.10 | m | 1 | |
| 5 | 19하 | 교량받침 | plate 부식 | | | | 4.00 | EA | 4 | |
| 7 | 19하 | 교량받침 | 받침콘크리트 균열 | 0.2 | 0.2 | | 0.20 | m | 1 | |
| 9 | 19하 | 교대 | 균열(0.3mm이상) | 0.3 | 2.0 | | 6.00 | m | 3 | 21영보유 |
| 10 | 19하 | 교대 | 균열(0.3mm이상) | 0.3 | 2.0 | | 2.00 | m | 1 | |
| 12 | 23하 | 교대 | 균열(0.3mm미만) | 0.2 | 1.0 | | 1.00 | m | 1 | |

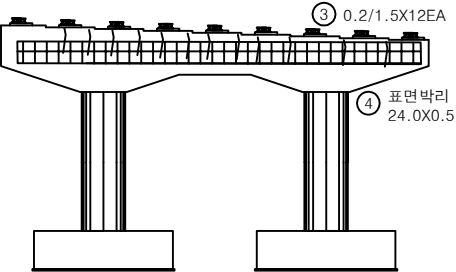
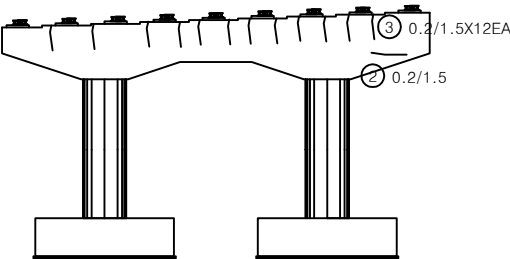
| 번호 | 구분 | 부재 | 손상내용 | 손상현황 | | | | | 비고 |
|---|---|---|---|---|---|---|---|---|---|
| 2 | 19하 | 교각 | 균열(0.3mm미만) | 0.2 | 1.5 | | 1.50 | m | 1 |
| 3 | 19하 | 교각 | 균열(0.3mm미만) | 0.1 | 1.5 | | 18.00 | m | 12 |

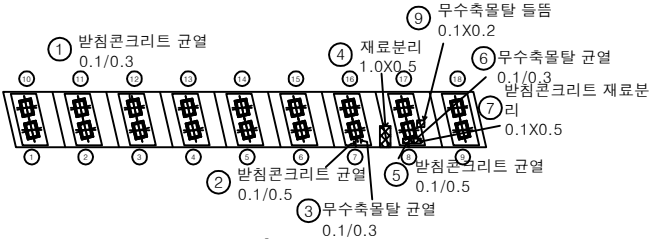
| 번호 | 구분 | 부재 | 손상내용 | 손상현황 | | | | | 비고 |
|---|---|---|---|---|---|---|---|---|---|
| 1 | 19하 | 교량받침 | 받침콘크리트 균열 | 0.1 | 0.3 | | 0.30 | m | 1 |
| 2 | 19하 | 교량받침 | 받침콘크리트 균열 | 0.1 | 0.5 | | 0.50 | m | 1 |
| 3 | 19하 | 교량받침 | 무수축물탈 균열 | 0.1 | 0.3 | | 0.30 | m | 1 |
| 5 | 19하 | 교량받침 | 받침콘크리트 균열 | 0.1 | 0.5 | | 0.50 | m | 1 |
| 6 | 19하 | 교량받침 | 무수축물탈 균열 | 0.1 | 0.3 | | 0.30 | m | 1 |
| 8 | 19하 | 교각 | 균열(0.3mm미만) | 0.1 | 2.0 | | 2.00 | m | 1 |
| 10 | 23하 | 교각 | 균열(0.3mm미만) | 0.2 | 1.0 | | 7.00 | m | 7 |

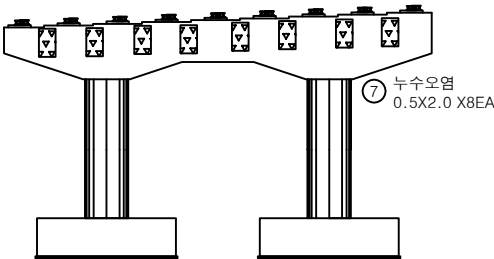
| 번호 | 구분 | 부재 | 손상내용 | 손상현황 | | | | | 비 고 |
|---|---|---|---|---|---|---|---|---|---|
| 1 | 19하 | 교량받침 | 무수축물탈 균열 | 0.1 | 0.2 | | 0.40 | m | 2 |
| 3 | 19하 | 교량받침 | plate 부식 | | | | 2.00 | EA | 2 |
| 4 | 21하 | 교각 | 누수오염 | | 1.0 | 2.0 | 16.00 | m <sup>2</sup> | 8 |
| 5 | 21하 | 교각 | 망상균열 | | 1.5 | 2.0 | 3.00 | m <sup>2</sup> | 1 |
| 7 | 21하 | 교각 | 누수오염 | 0.5 | 2.0 | | 8.00 | m <sup>2</sup> | 8 |
| 8 | 23하 | 교량받침 | plate 부식 | | | | 16.00 | EA | 16 |

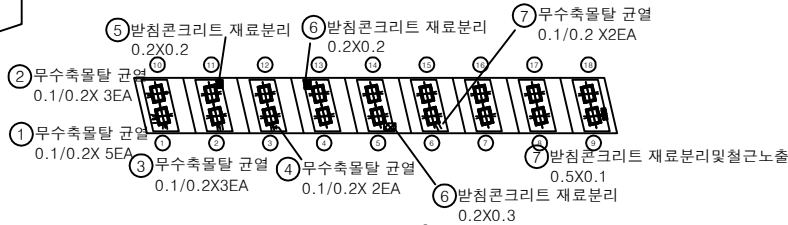
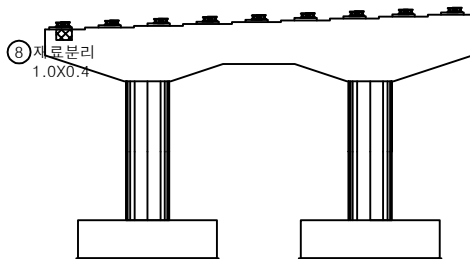
| 번호 | 구분 | 부재 | 손상내용 | 손상현황 | | | | | 비 고 |
|---|---|---|---|---|---|---|---|---|---|
| 1 | 19하 | 교량받침 | 무수축물탈 균열 | 0.1 | 0.2 | | 1.00 | m | 5 |
| 2 | 19하 | 교량받침 | 무수축물탈 균열 | 0.1 | 0.2 | | 0.60 | m | 3 |
| 3 | 19하 | 교량받침 | 무수축물탈 균열 | 0.1 | 0.2 | | 0.60 | m | 3 |
| 4 | 19하 | 교량받침 | 무수축물탈 균열 | 0.1 | 0.2 | | 0.40 | m | 2 |
| 10 | 23하 | 교량받침 | 무수축물탈 균열 | 0.1 | 0.2 | | 0.40 | m | 2 |

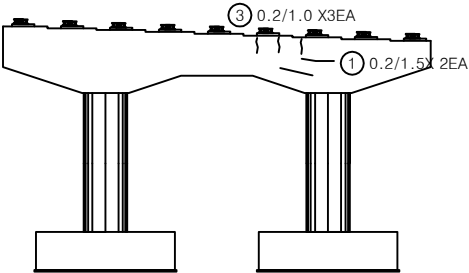
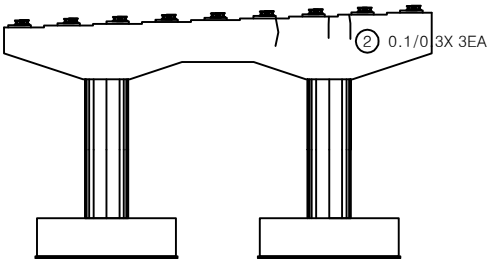
| 번호 | 구분 | 부재 | 손상내용 | 손상현황 | | | | | 비 고 |
|---|---|---|---|---|---|---|---|---|---|
| 1 | 19하 | 교각 | 균열(0.3mm미만) | 0.2 | 1.5 | | 3.00 | m | 2 |
| 2 | 19하 | 교각 | 균열(0.3mm미만) | 0.1 | 0.3 | | 0.90 | m | 3 |
| 3 | 23하 | 교각 | 균열(0.3mm미만) | 0.2 | 1.0 | | 3.00 | m | 3 |
