상주영천고속도로 시설물 안전·하자점검 및 성능평가 용역  
(2023년 하반기 정밀안전점검)

# 외 관 조 사 망 도

오로교

2023.12

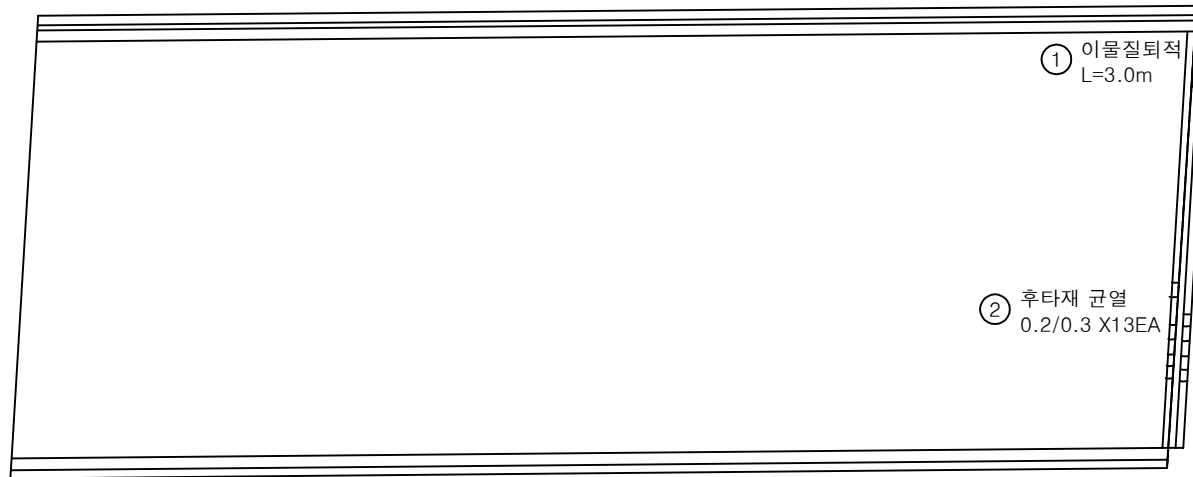
| 번호 | 구분 | 부재 | 손상내용 | 손상현황 | | | | | | 비고 |
|---|---|---|---|---|---|---|---|---|---|---|
| 2 | 23하 | 신축이음 | 후타재 균열 | 0.2 | 0.3 | | 3.90 | m | 13 | |

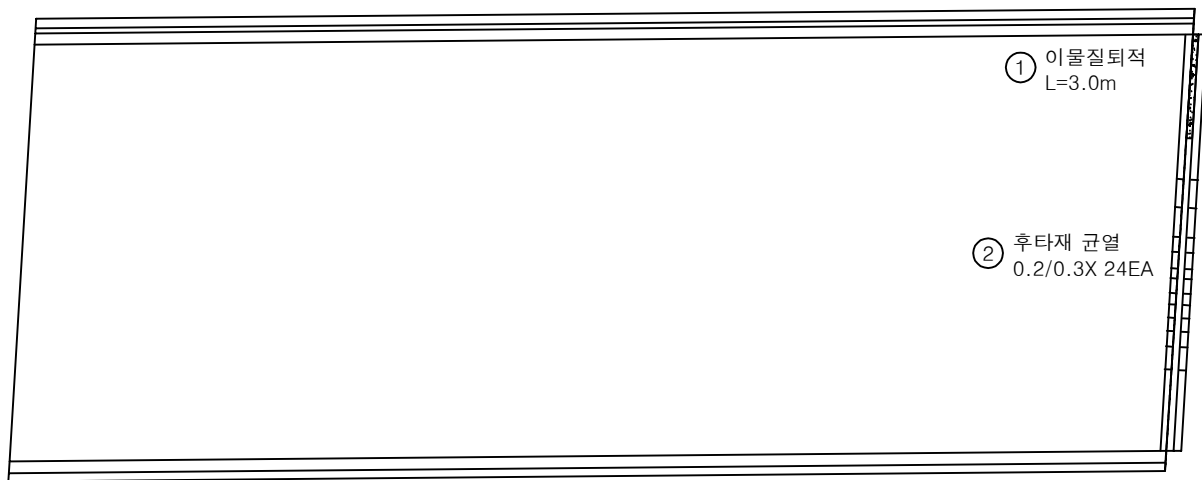
| 번호 | 구분 | 부재 | 손상내용 | 손상현황 | | | | | | 비고 |
|---|---|---|---|---|---|---|---|---|---|---|
| 2 | 19하 | 신축이음 | 후타재 균열 | 0.2 | 0.5 | | 7.20 | m | 24 | |

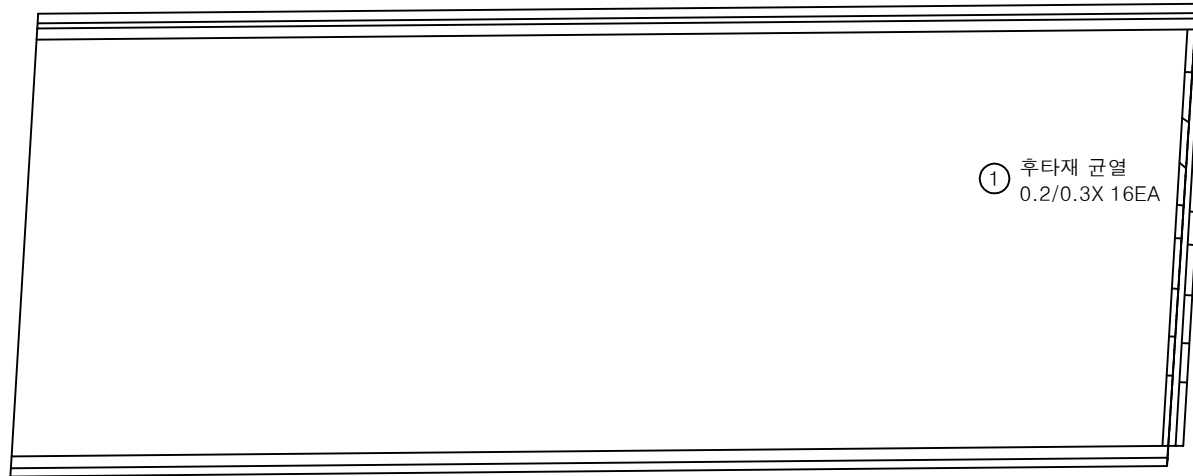
| 번호 | 구분 | 부재 | 손상내용 | 손상현황 | | | | | | 비고 |
|---|---|---|---|---|---|---|---|---|---|---|
| 1 | 19하 | 신축이음 | 후타재 균열 | 0.2 | 0.3 | | 4.80 | m | 16 | |

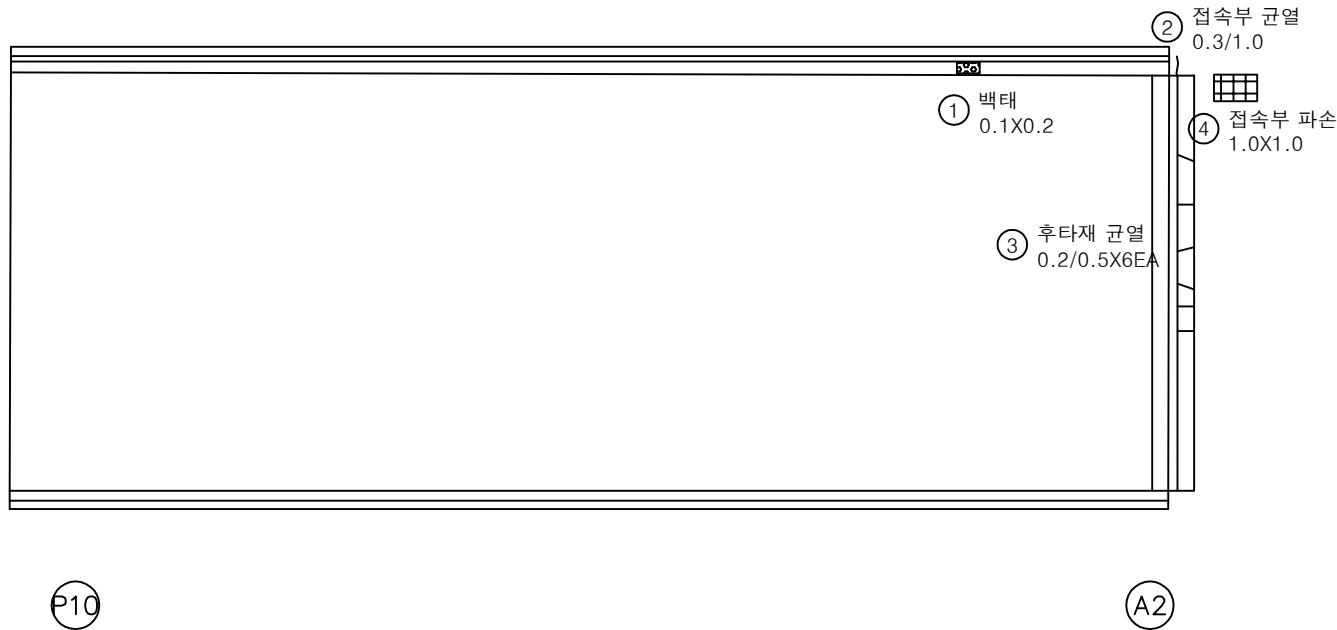
| 번호 | 구분 | 부재 | 손상내용 | 손상현황 | | | | | | 비고 |
|---|---|---|---|---|---|---|---|---|---|---|
| 2 | 19하 | 교면포장 | 접속부 균열 | 0.3 | 1.0 | | 1.00 | m | 1 | |
| 3 | 19하 | 신축이음 | 후타재 균열 | 0.2 | 0.5 | | 3.00 | m | 6 | |

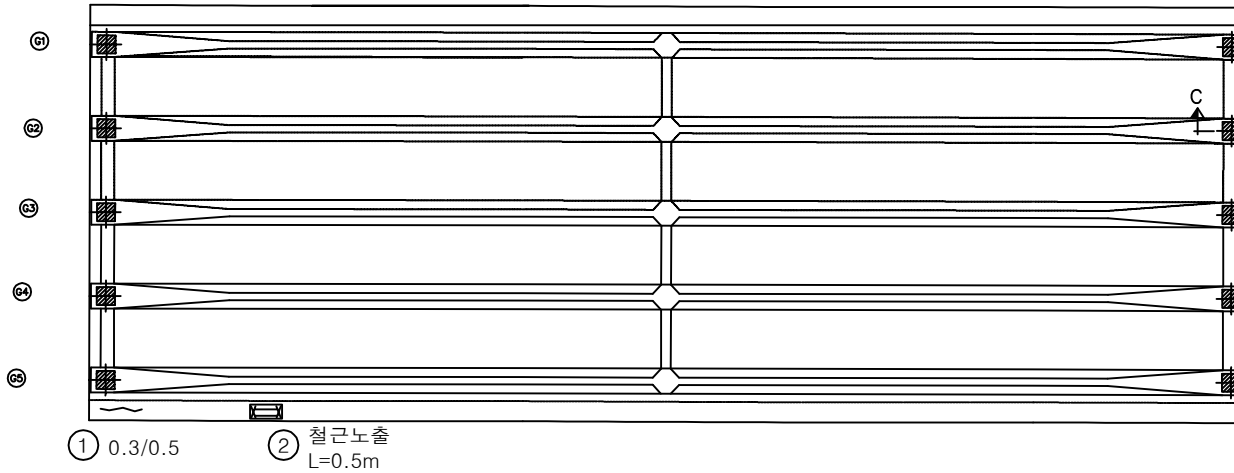
| 번호 | 구분 | 부재 | 손상내용 | 손상현황 | | | | | | 비고 |
|---|---|---|---|---|---|---|---|---|---|---|
| 1 | 23하 | 바닥판 | 균열(0.3mm이상) | 0.3 | 0.5 | | 0.50 | m | 1 | |

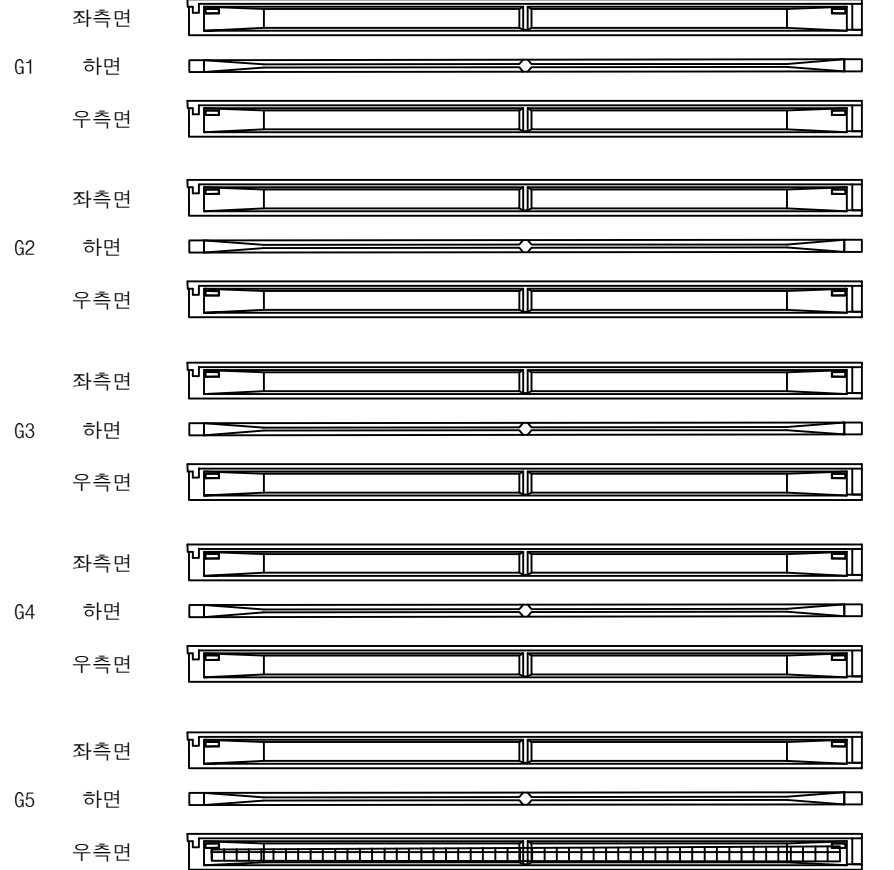
ID : 오로교 거더 S3 (G1~G5) (상주방향)

① 거더 표면불량(박리)  
30.0X1.0 (P3)

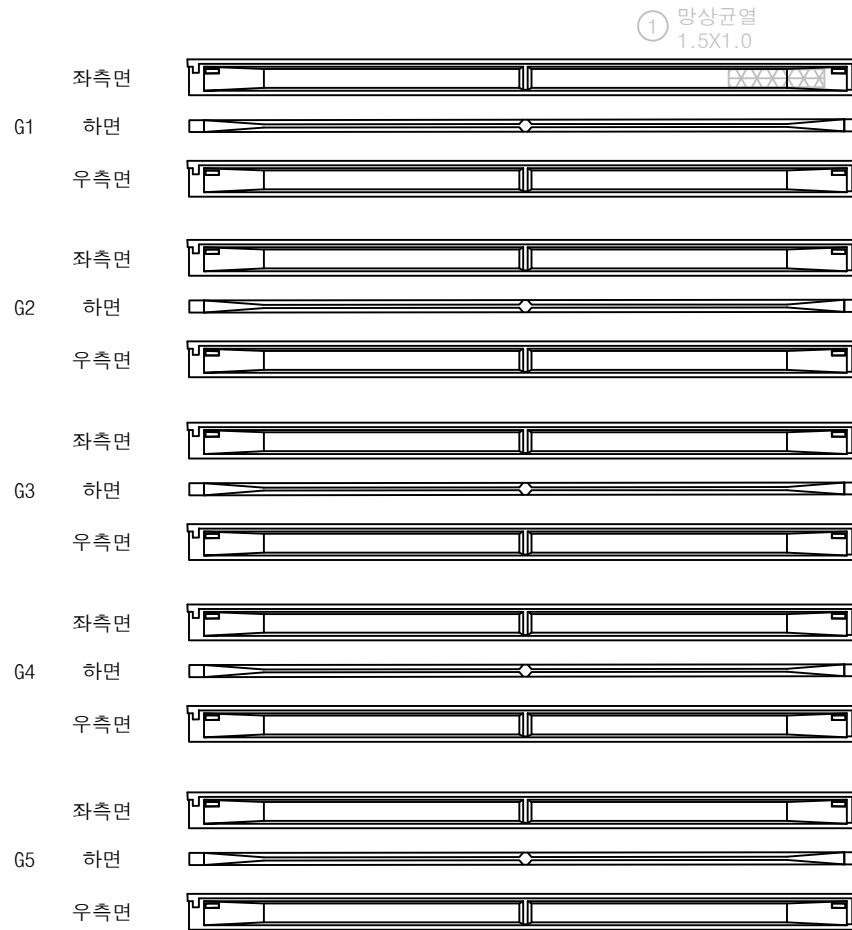
| 번호 | 구분 | 부재 | 손상내용 | 손상현황 | | | | | | 비고 |
|---|---|---|---|---|---|---|---|---|---|---|
| 1 | 20상 | 거더 | 망상균열 | | 1.5 | 1.0 | 1.50 | m <sup>2</sup> | 1 | 21'형 보주 |

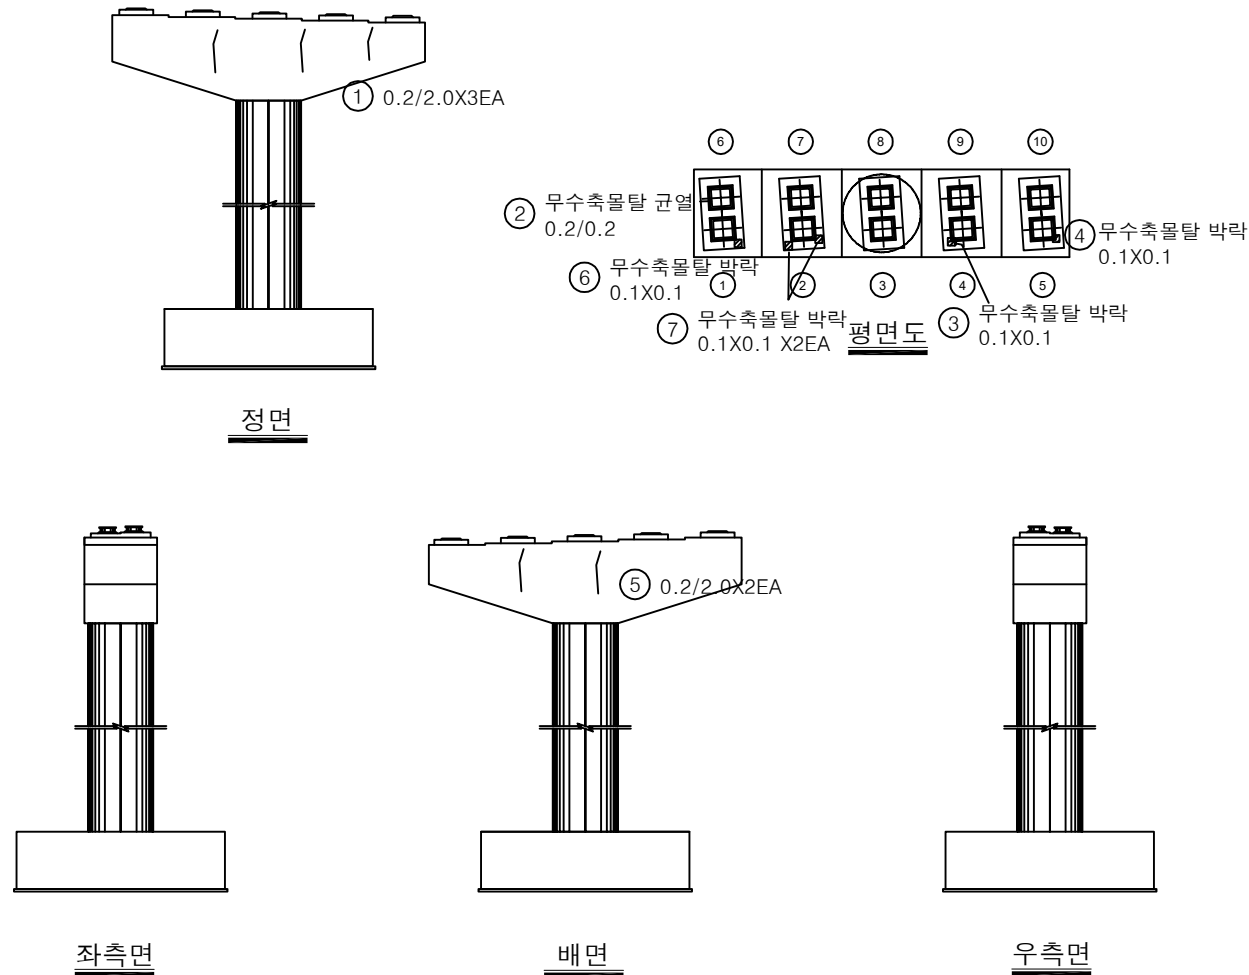
| 번호 | 구분 | 부재 | 손상내용 | 손상현황 | | | | | | 비고 |
|---|---|---|---|---|---|---|---|---|---|---|
| 1 | 19하 | 교각 | 균열(0.3mm미만) | 0.2 | 2.0 | | 6.00 | m | 3 | |
| 2 | 19하 | 교량받침 | 무수축물탈 균열 | 0.2 | 0.2 | | 0.20 | m | 1 | |
| 5 | 19하 | 교각 | 균열(0.3mm미만) | 0.2 | 2.0 | | 4.00 | m | 2 | |

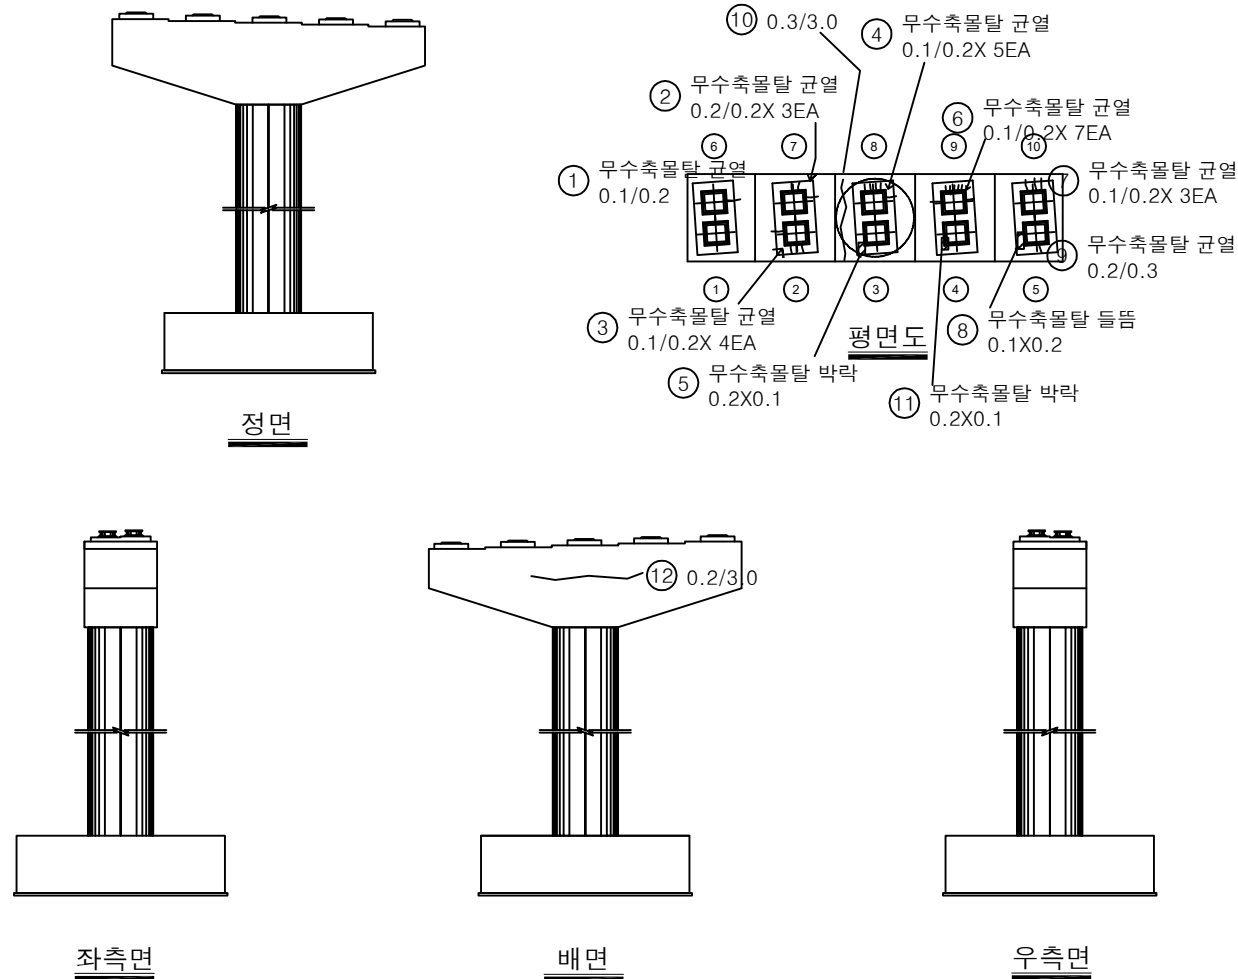
| 번호 | 구분 | 부재 | 손상내용 | 손상현황 | | | | | | 비고 |
|---|---|---|---|---|---|---|---|---|---|---|
| 1 | 19하 | 교량받침 | 무수축물탈 균열 | 0.1 | 0.2 | | 0.20 | m | 1 | |
| 2 | 19하 | 교량받침 | 무수축물탈 균열 | 0.2 | 0.2 | | 0.60 | m | 3 | |
| 3 | 19하 | 교량받침 | 무수축물탈 균열 | 0.1 | 0.2 | | 0.80 | m | 4 | |
| 4 | 19하 | 교량받침 | 무수축물탈 균열 | 0.1 | 0.2 | | 1.00 | m | 5 | |
| 6 | 19하 | 교량받침 | 무수축물탈 균열 | 0.1 | 0.2 | | 1.40 | m | 7 | |
| 7 | 19하 | 교량받침 | 무수축물탈 균열 | 0.1 | 0.2 | | 0.60 | m | 3 | |
| 9 | 19하 | 교량받침 | 무수축물탈 균열 | 0.2 | 0.3 | | 0.30 | m | 1 | |
| 10 | 23하 | 교각 | 균열(0.3mm이상) | 0.3 | 3.0 | | 3.00 | m | 1 | |
| 12 | 23하 | 교각 | 균열(0.3mm미만) | 0.2 | 3.0 | | 3.00 | m | 1 | |

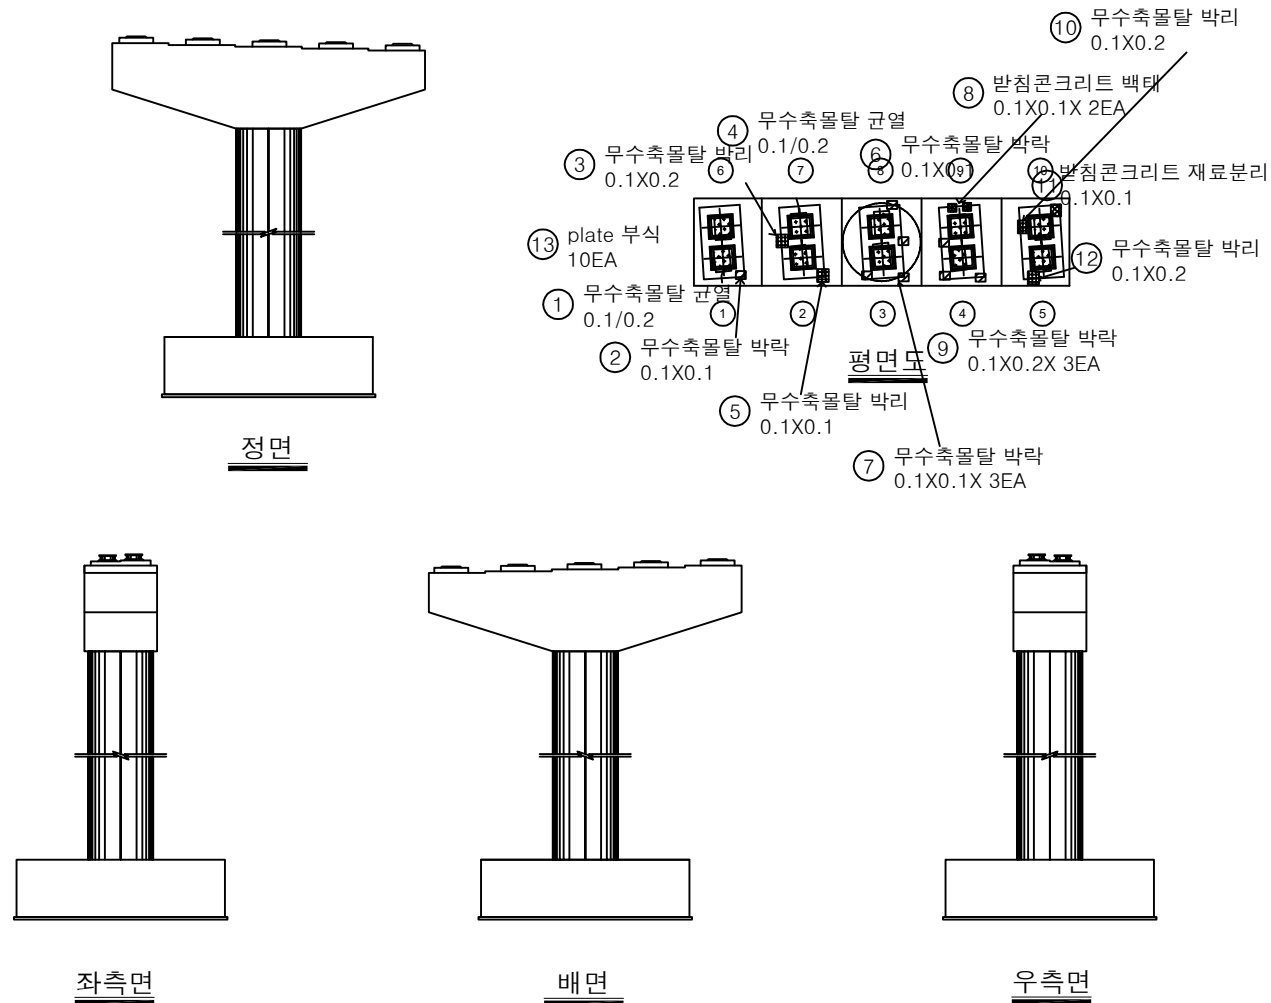
| 번호 | 구분 | 부재 | 손상내용 | 손상현황 | | | | | | 비고 |
|---|---|---|---|---|---|---|---|---|---|---|
| 1 | 19하 | 교량받침 | 무수축물탈 균열 | 0.1 | 0.2 | | 0.20 | m | 1 | |
| 3 | 19하 | 교량받침 | 무수축물탈 균열 | | 0.1 | 0.2 | 0.02 | m² | 1 | |
| 4 | 19하 | 교량받침 | 무수축물탈 균열 | 0.1 | 0.2 | | 0.20 | m | 1 | |
| 13 | 19하 | 교량받침 | plate 부식 | | | | 10.00 | EA | 10 | |

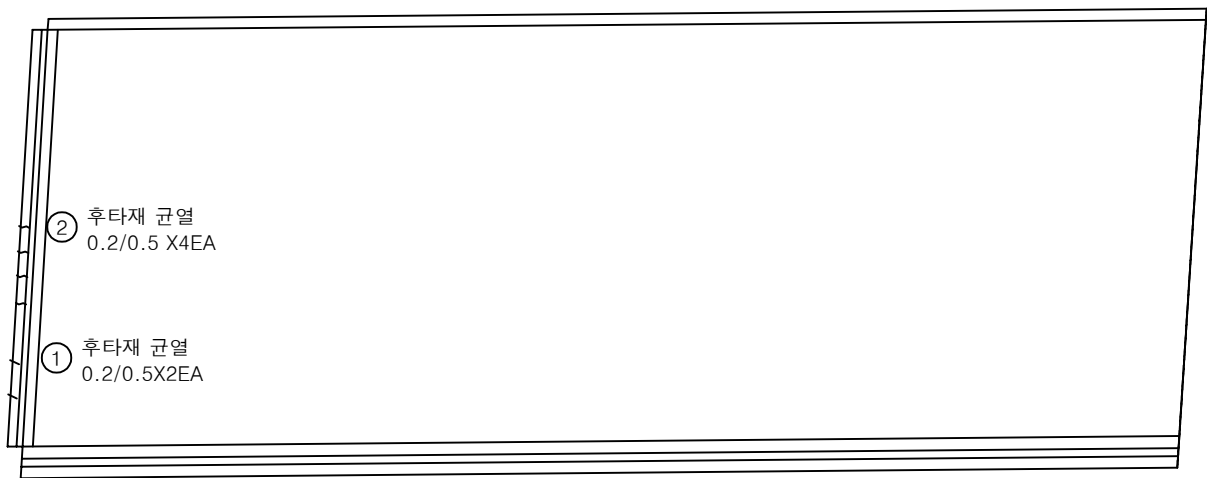
| 번호 | 구분 | 부재 | 손상내용 | 손상현황 | | | | | | 비고 |
|---|---|---|---|---|---|---|---|---|---|---|
| 1 | 19하 | 신축이음 | 후타재 균열 | 0.2 | 0.5 | | 1.00 | m | 2 | |
| 2 | 23하 | 신축이음 | 후타재 균열 | 0.2 | 0.5 | | 2.00 | m | 4 | |

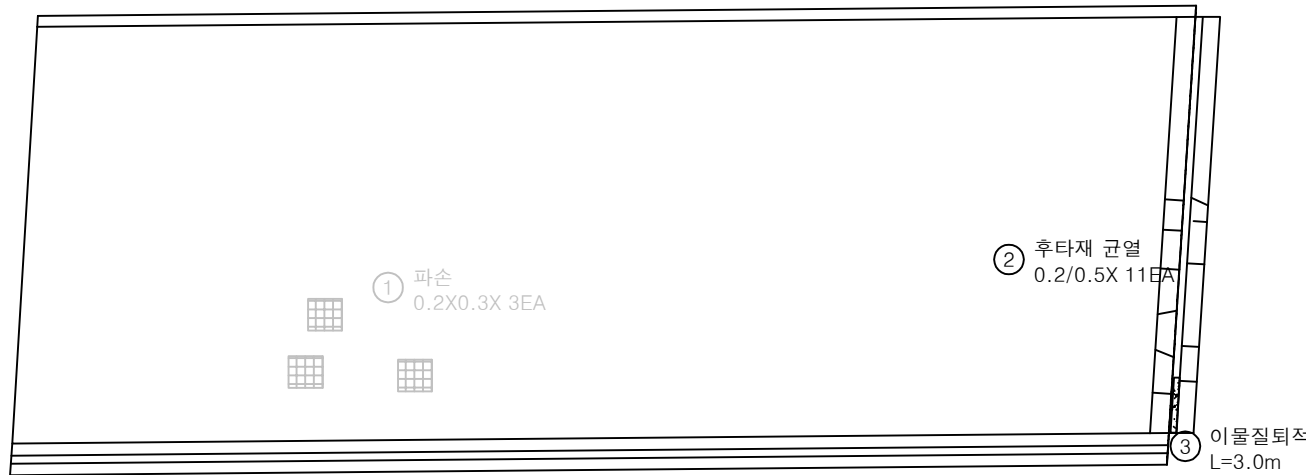
| 번호 | 구분 | 부재 | 손상내용 | 손상현황 | | | | | | 비고 |
|---|---|---|---|---|---|---|---|---|---|---|
| 2 | 19하 | 신축이음 | 후타재 균열 | 0.2 | 0.5 | | 5.50 | m | 11 | |

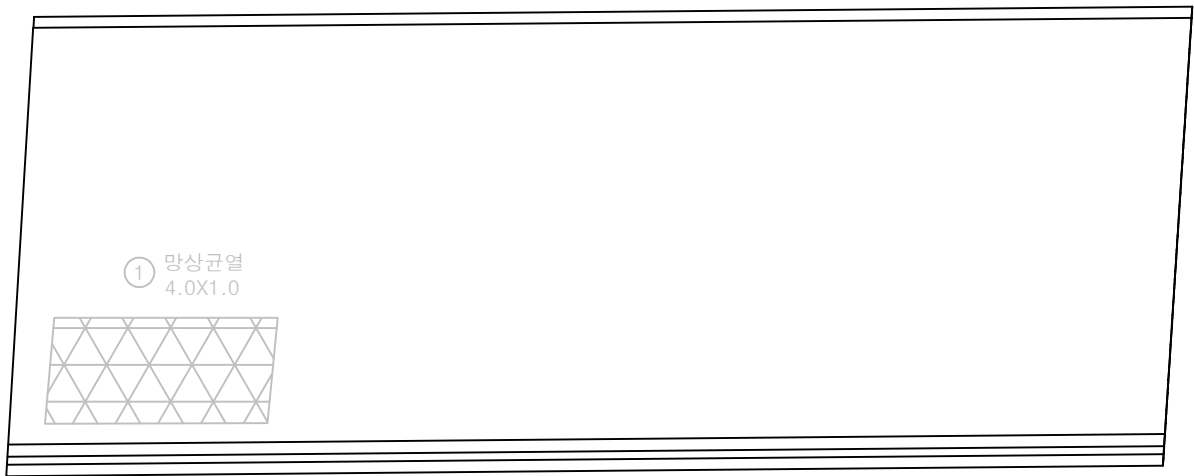
| 번호 | 구분 | 부재 | 손상내용 | 손상현황 | | | | | | 비고 |
|---|---|---|---|---|---|---|---|---|---|---|
| 1 | 19하 | 교면포장 | 망상균열 | | 4.0 | 1.0 | 4.00 | m <sup>2</sup> | 1 | 21'상 보수 |

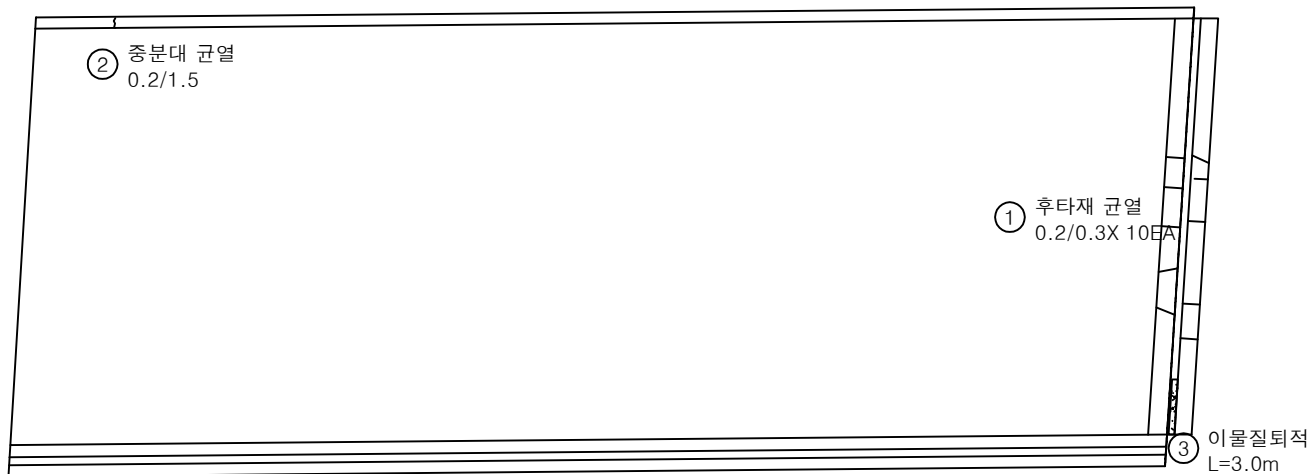
| 번호 | 구분 | 부재 | 손상내용 | 손상현황 | | | | | | 비고 |
|---|---|---|---|---|---|---|---|---|---|---|
| 1 | 19하 | 신속이음 | 후타재 균열 | 0.2 | 0.3 | | 3.00 | m | 10 | |
| 2 | 21하 | 중분대 | 중분대 균열 | 0.2 | 1.5 | | 1.50 | m | 1 | |

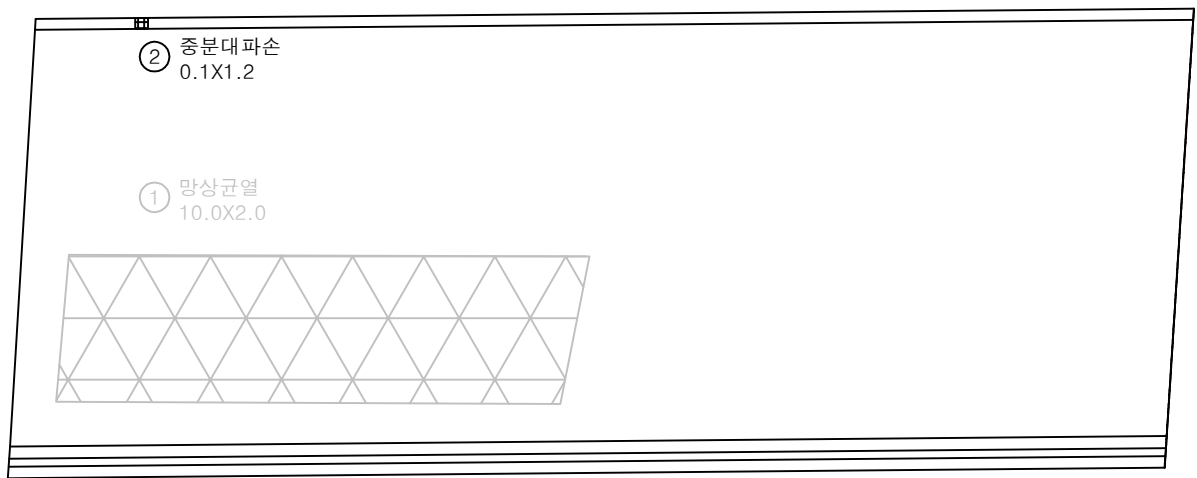
| 번호 | 구분 | 부재 | 손상내용 | 손상현황 | | | | | | 비고 |
|---|---|---|---|---|---|---|---|---|---|---|
| 1 | 19하 | 교면포장 | 망상균열 | | 10.0 | 2.0 | 20.00 | m <sup>2</sup> | 1 | 21'영천부수 |

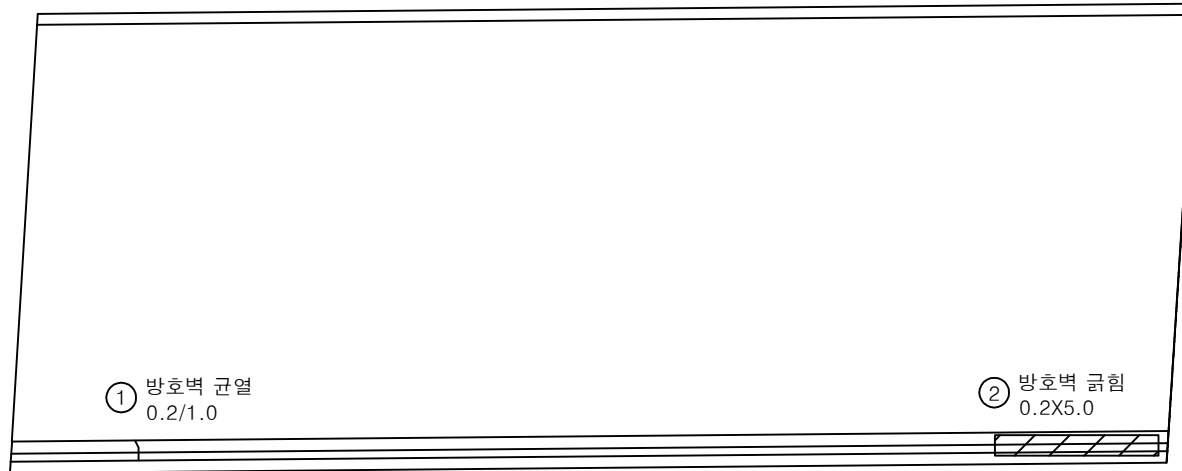
| 번호 | 구분 | 부재 | 손상내용 | 손상현황 | | | | | | 비고 |
|---|---|---|---|---|---|---|---|---|---|---|
| 1 | 19하 | 방호벽 | 방호벽 균열 | 0.2 | 1.0 | | 1.00 | m | 1 | |

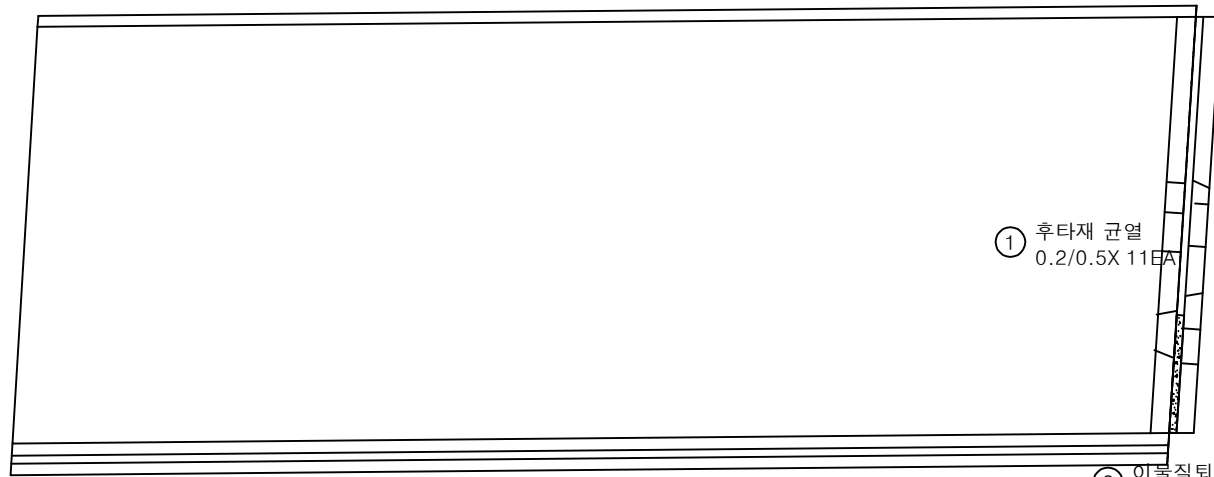
① 후타재 균열  
0.2/0.5X 11EA

② 이물질퇴적  
L=3.0m

| 번호 | 구분 | 부재 | 손상내용 | 손상현황 | | | | | | 비고 |
|---|---|---|---|---|---|---|---|---|---|---|
| 1 | 19하 | 신축이음 | 후타재 균열 | 0.2 | 0.5 | | 5.50 | m | 11 | |

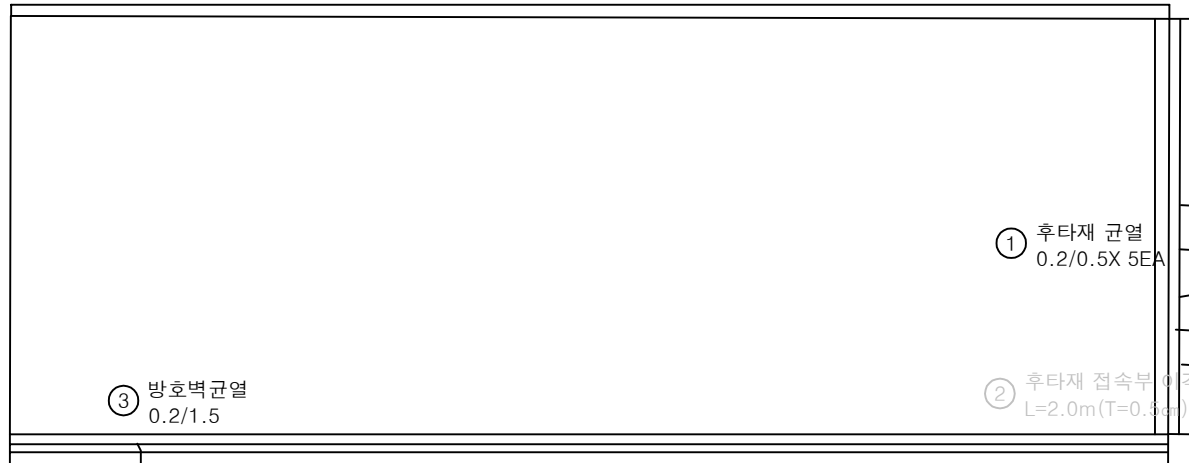
| 번호 | 구분 | 부재 | 손상내용 | 손상현황 | | | | | | 비고 |
|---|---|---|---|---|---|---|---|---|---|---|
| 1 | 19하 | 신축이음 | 후타재 균열 | 0.2 | 0.5 | | 2.50 | m | 5 | |
| 3 | 21하 | 방호벽 | 방호벽 균열 | 0.2 | 1.5 | | 1.50 | m | 1 | |

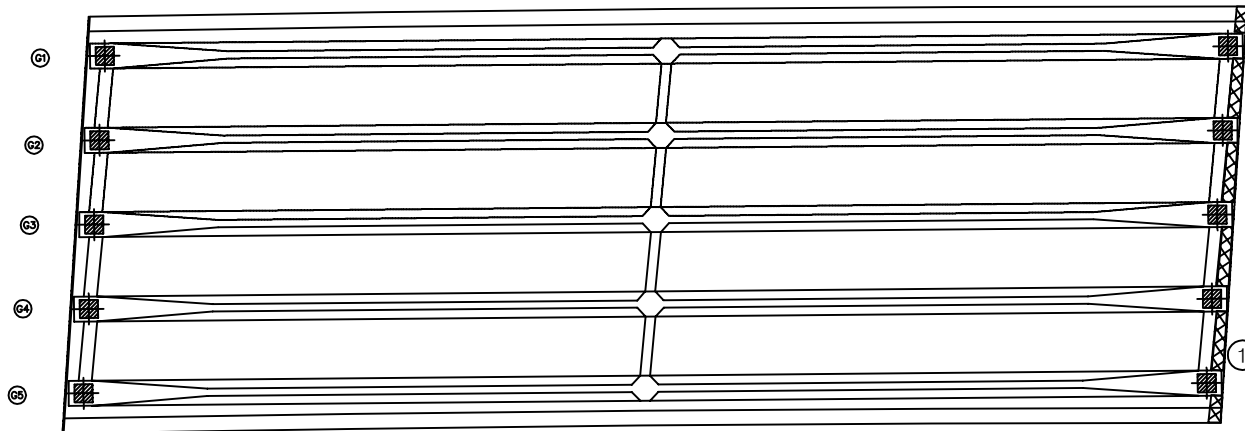
① 재료분리  
0.3X8.0
