## 01. 낙동JCT교

## 손상현황 사진

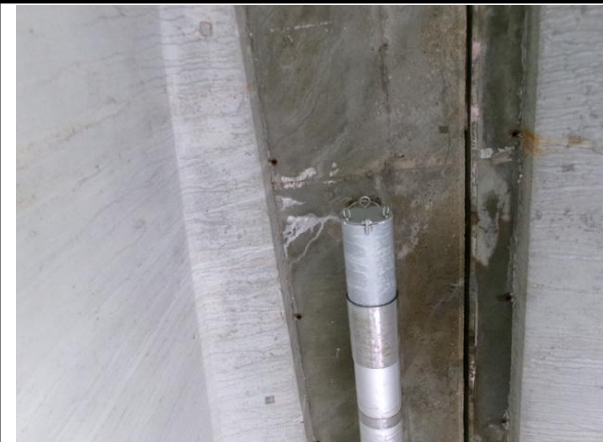
| <ul style="list-style-type: none"> <li>• S4 균열(0.2mm/0.5m)</li> <li>• 건조수축 등</li> <li>• 표면처리</li> </ul> | <ul style="list-style-type: none"> <li>• S5 균열부백태(0.2m×0.5m)</li> <li>• 피복부족</li> <li>• 단면보수+방청</li> </ul> |

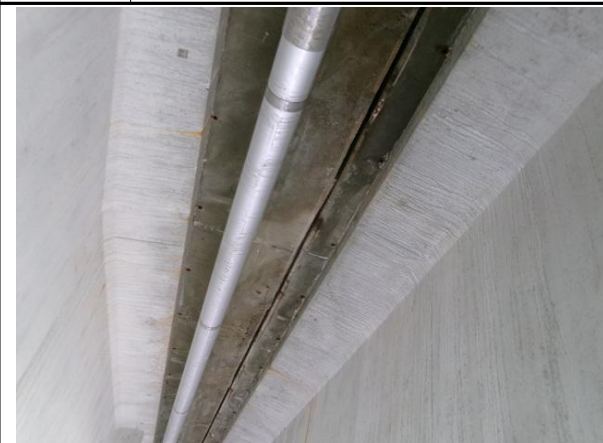
| <ul style="list-style-type: none"> <li>• S5 박락(0.2m×1.0m)</li> <li>• 시공시 다짐미흡, 외부충격</li> <li>• 단면보수</li> </ul> | <ul style="list-style-type: none"> <li>• S5 박락(0.2m×7.0m)</li> <li>• 시공시 다짐미흡, 외부충격</li> <li>• 단면보수</li> </ul> |

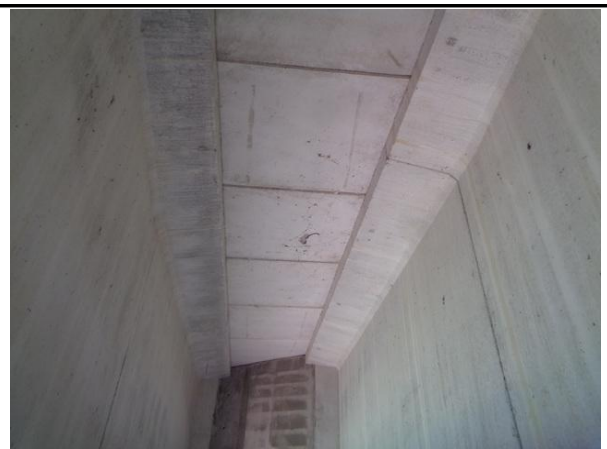
손상현황 • S2 들뜸(0.5m×0.5m)  
원 인 • 다짐미흡, 열화 등  
조치방안 • 단면보수

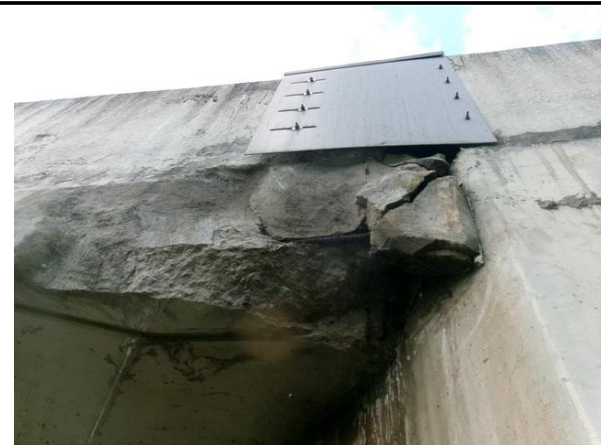
| 손상현황<br>원 인<br>조치방안 | • S1 파손 및 철근노출(1.5m×0.5m)<br>• 부분 협착<br>• 단면보수 |

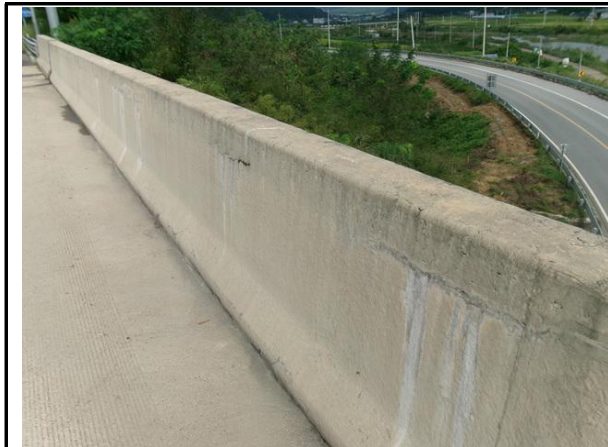
| 손상현황 | • S1 균열부백태 (0.5m×1.0m) |
| 원 인 | • 외부 우수유입 |

| 조치방안 | • 표면처리 |

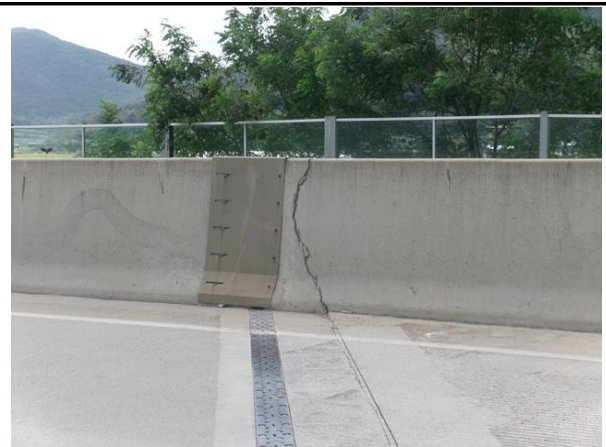
| 손상현황 | • S1 접속부 파손 (0.2m×1.5m) |
| 원 인 | • 외부충격 |

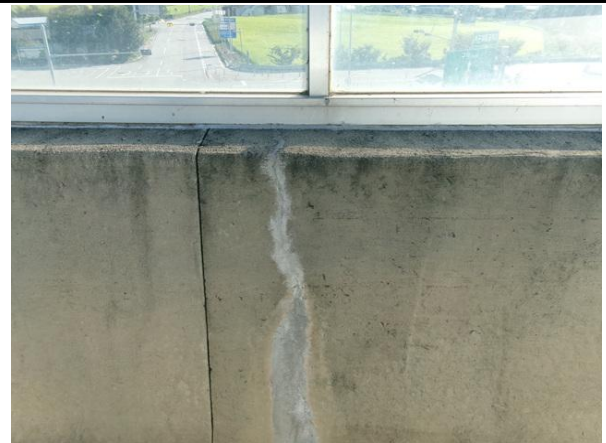
| 손상현황 | • S2 균열 (0.2mm/1.0m) |
| 원 인 | • 건조수축 |

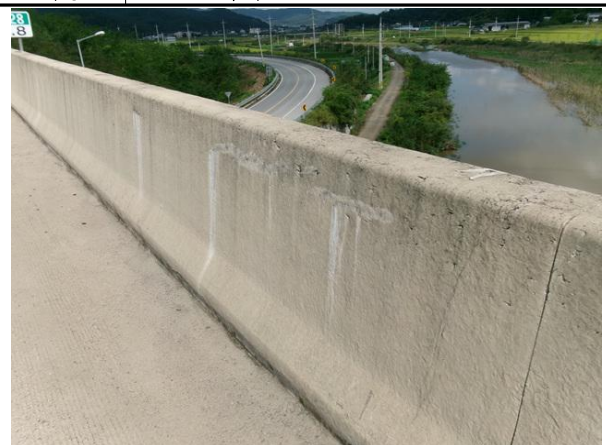
| 손상현황 | • S2 균열부 백태 (1.0m×0.3m) |
| 원 인 | • 외부 우수유입 |

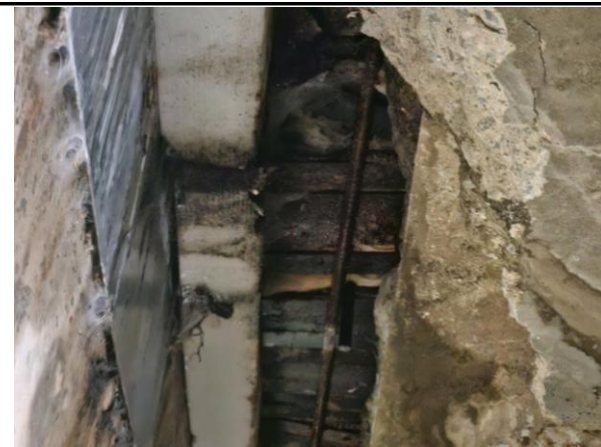
| 손상현황 | • S1 파손 및 철근노출(0.5m×2.0m) |
| 원 인 | • 시공미흡, 다짐미흡 등 |

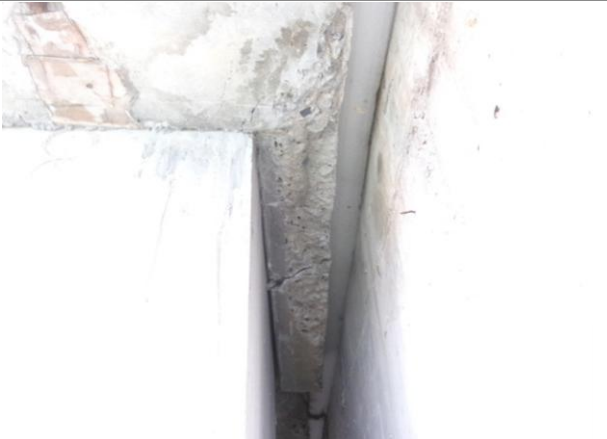
| 손상현황 | • S1 파손(0.3m×2.0m) | 손상현황 | • S1 파손(0.3m×2.0m) |
| 원 인 | • 시공미흡, 물리적 충격 등 | 원 인 | • 시공미흡, 물리적 충격 등 |

| 조치방안 | • 단면보수 | 조치방안 | • 단면보수 |

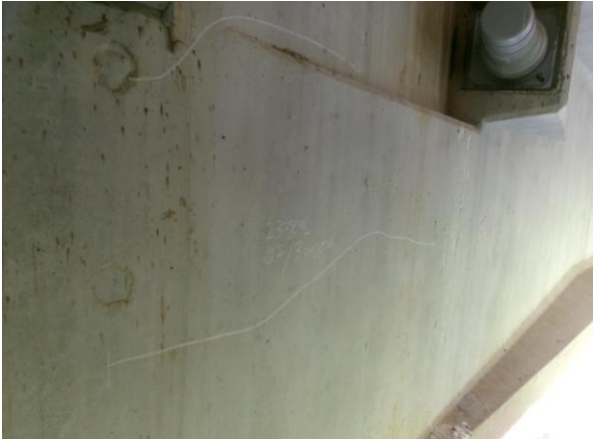
| 손상현황 | • S3-G4 균열(0.2mm/3.0m) | 손상현황 | • S3-G4 파손(0.2m×0.2m) |
| 원 인 | • 건조수축, 온도변화 등 | 원 인 | • 외부충격 등 |

| 조치방안 | • 표면처리 | 조치방안 | • 단면보수 |

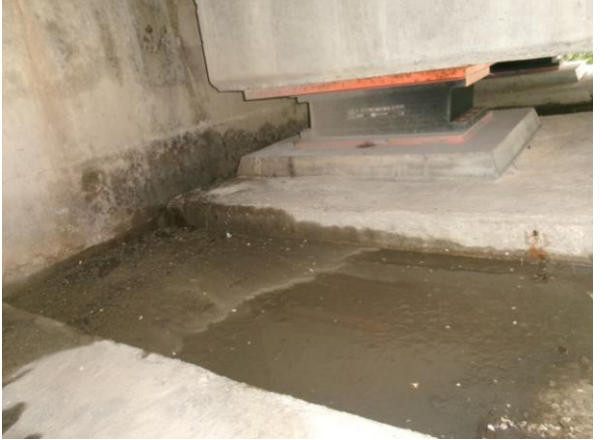
| 손상현황 | • A1 체수(0.2m×1.0m) | 손상현황 | • A1 누수흔적(0.2m×1.0m) |
| 원 인 | • 신축이음부 우수유입 등 | 원 인 | • 우수유입 등 |

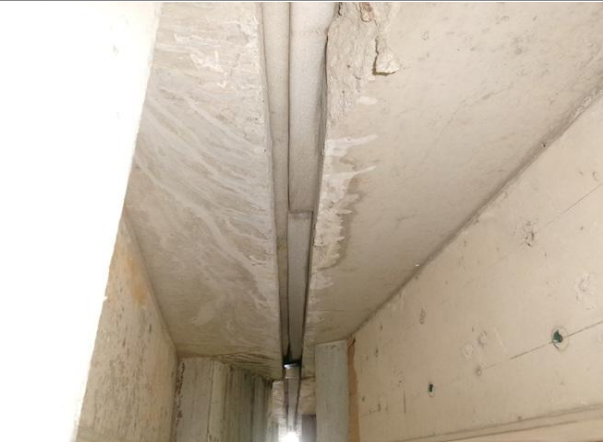
| 손상현황 | • A2 후타재 파손(0.2m×0.2m) | 손상현황 | • P6 신축이음 하부 전경 |
| 원 인 | • 건조수축, 온도변화, 차량윤하중 | 원 인 | — |

| 조치방안 | • 단면보수 | 조치방안 | — |

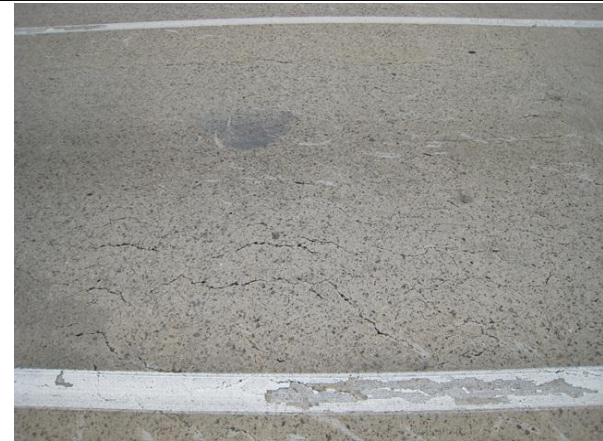
| 손상현황 | • S1 망상균열(35.0m×8.0m) | 손상현황 | • S3 망상균열(20.0m×3.0m) |
| 원 인 | • 장기공용, 건조수축, 중차량 반복통행 | 원 인 | • 장기공용, 건조수축, 중차량 반복통행 |

| 조치방안 | • 표면처리 | 조치방안 | • 표면처리 |

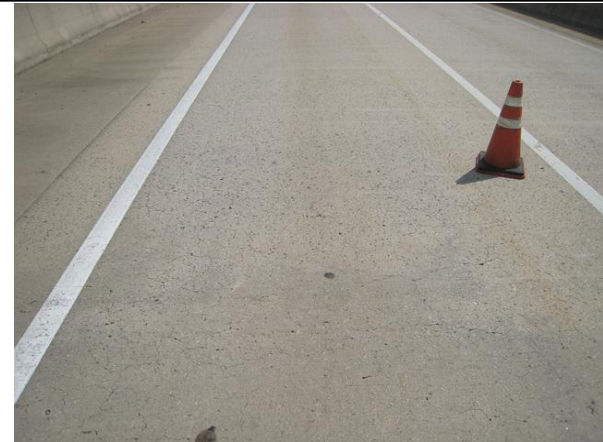
| 손상현황 | • S6 망상균열(35.0m×6.0m) | 손상현황 | • S7 망상균열(35.0m×8.0m) |
| 원 인 | • 장기공용, 건조수축, 중차량 반복통행 | 원 인 | • 장기공용, 건조수축, 중차량 반복통행 |

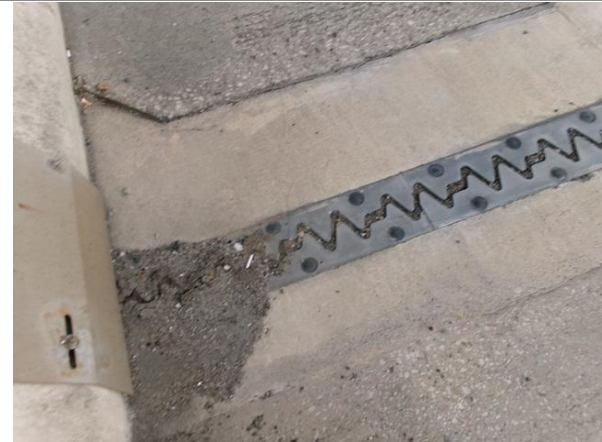
| 손상현황 | • A2 후타재 파손(0.2m×0.2m*3ea) | 손상현황 | • A2 이물질퇴적(2.0m) |
| 원 인 | • 차량운하중, 보수미흡 | 원 인 | • 장기공용, 비산먼지퇴적 |

| 조치방안 | • 단면보수 | 조치방안 | • 청소 |

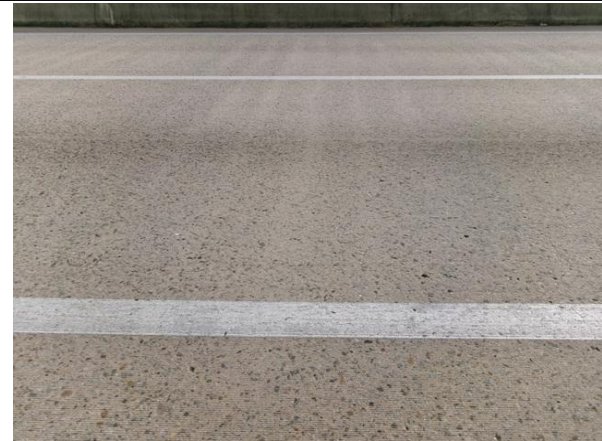
| 손상현황 | • S1 망상균열(6.0m×5.0m) | 손상현황 | • S1 망상균열(6.0m×6.0m) |
| 원 인 | • 장기공용, 건조수축, 중차량 반복통행 | 원 인 | • 장기공용, 건조수축, 중차량 반복통행 |

| 조치방안 | • 표면처리 | 조치방안 | • 표면처리 |

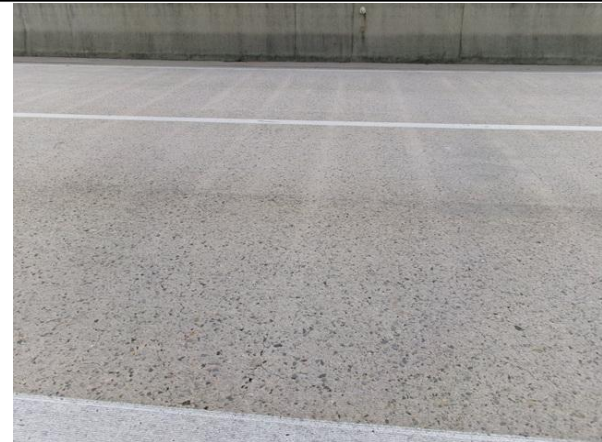
| 손상현황 | • S2 망상균열(30.0m×6.0m) | 손상현황 | • S3 망상균열(30.0m×6.0m) |
| 원 인 | • 장기공용, 건조수축, 중차량 반복통행 | 원 인 | • 장기공용, 건조수축, 중차량 반복통행 |

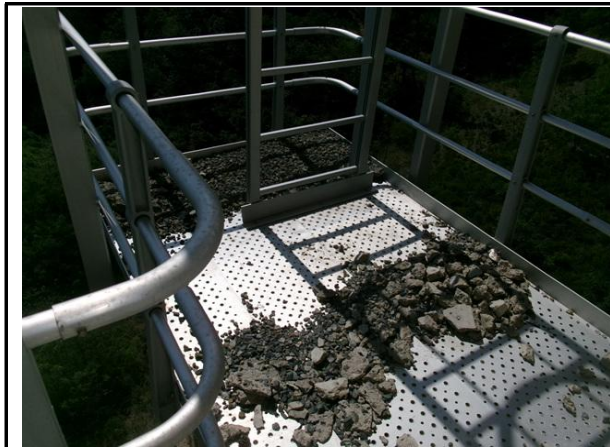
| 손상현황 | • P5 점검로 폐콘크리트 퇴적(1.0m×1.0m) | | |
| 원 인 | • 건조수축, 온도변화 | | |

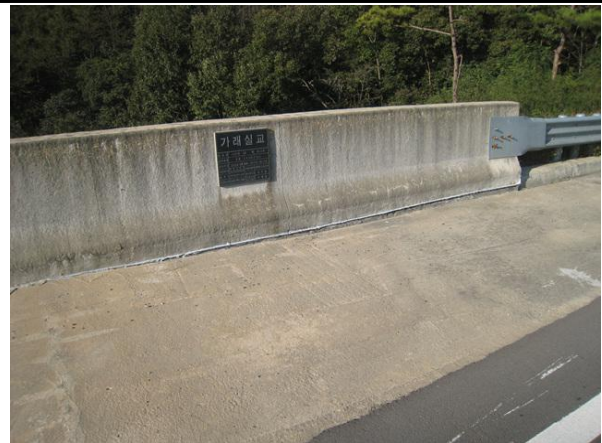
| 손상현황 | • S1 접속부 침하(3.0m) |
| 원 인 | • 장기공용, 우수유입 |

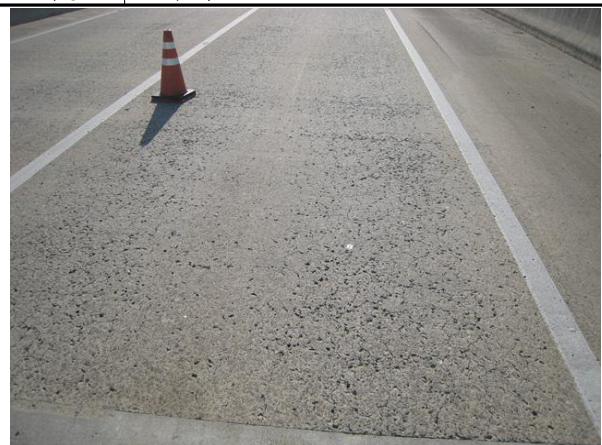
| 손상현황 | • S5 망상균열 (6.0m×45.0m) |
| 원 인 | • 장기공용, 건조수축, 중차량 반복통행 |

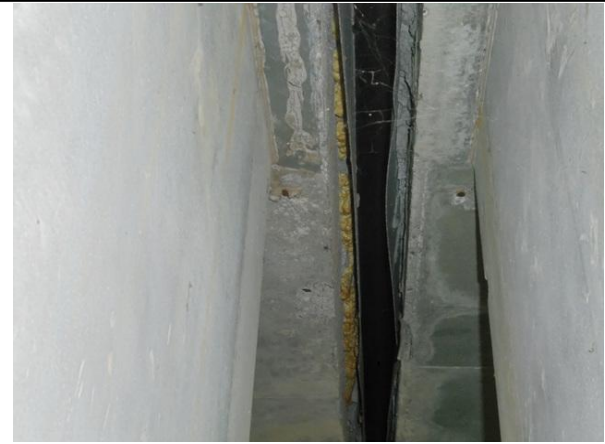
| 손상현황 | • S4 상주방향 파손 (0.1m×0.5m) | 손상현황 | • S6 상주방향 파손 및 재료분리 (0.2m×0.1m) |
| 원 인 | • 마감불량, 거푸집 탈거시 충격 | 원 인 | • 다짐불량, 거푸집 탈거시 충격 |

| 조치방안 | • 단면보수 | 조치방안 | • 단면보수 |

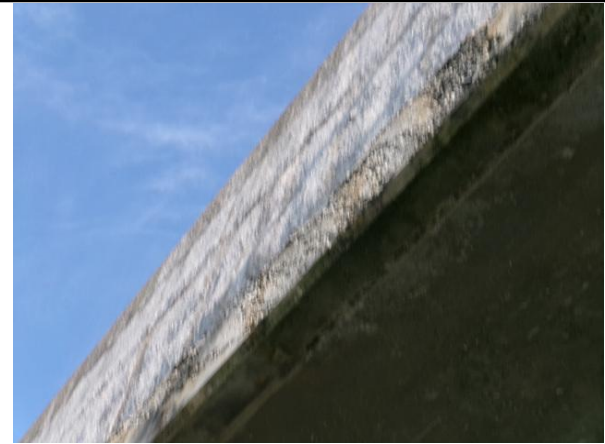
| 손상현황 | • S6 상주방향 파손 및 재료분리 (0.2m×0.1m) | 손상현황 | • S8 영천방향 재료분리 (1.5m×0.4m) |
| 원 인 | • 다짐불량, 거푸집 탈거시 충격 | 원 인 | • 시공초기 다짐부족 |

| 조치방안 | • 단면보수 | 조치방안 | • 단면보수 |

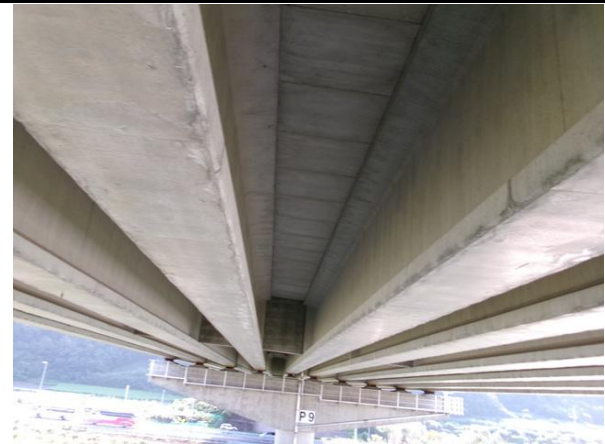
| 손상현황 | • S8 영천방향 재료분리 (1.5m×0.4m) | 손상현황 | • S9 상태양호 |
| 원 인 | • 시공초기 다짐부족 | 원 인 | - |

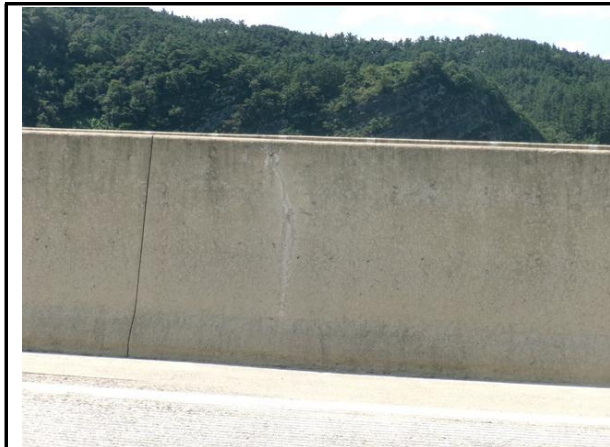
| 손상현황 | • S3 중분대 균열부 백태 (0.2m×1.0m) | 손상현황 | • - |
| 원 인 | • 외부 우수유입 | 원 인 | • - |

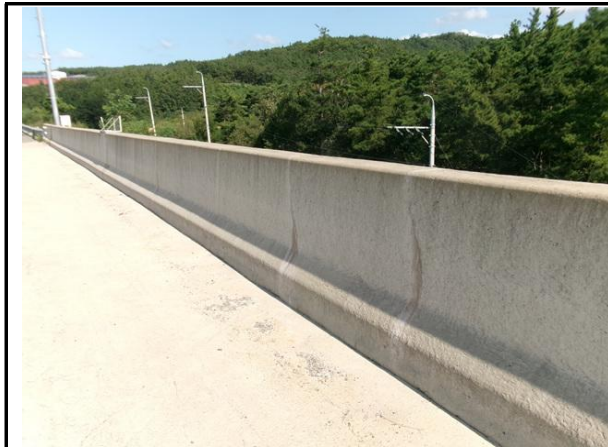
| 손상현황 | • S1 균열부 백태(0.2m×1.5m) |
| 원 인 | • 외부 우수유입 |

| 조치방안 | • 표면처리 |

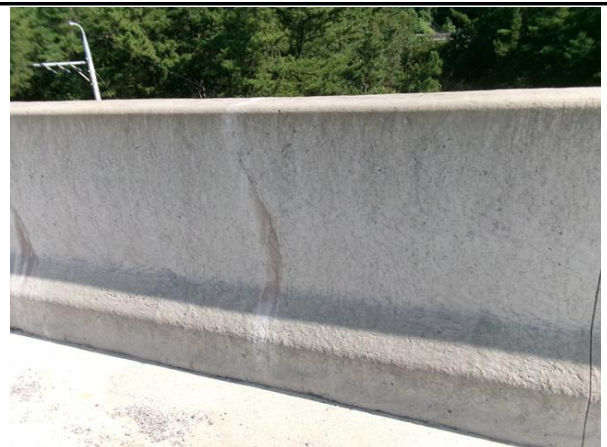
| 손상현황 | • S1 균열부 백태(0.2m×1.5m) |
| 원 인 | • 외부 우수유입 |

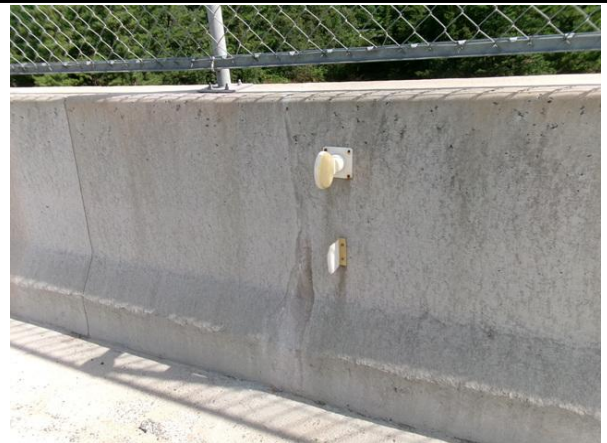
| 손상현황 | • S3 균열부 백태(0.2m×1.5m) |
| 원 인 | • 외부 우수유입 |

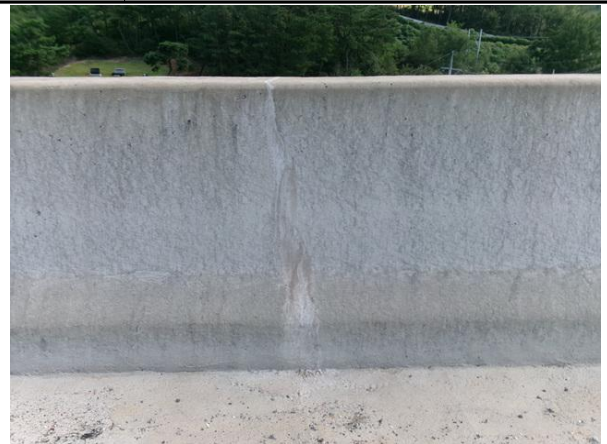
| 손상현황 | • S3 균열부 백태(0.2m×1.5m) |
| 원 인 | • 외부 우수유입 |

| 조치방안 | • 표면처리 |
