# 1. 군위터널

## 1.1 상주방향 손상현황 사진

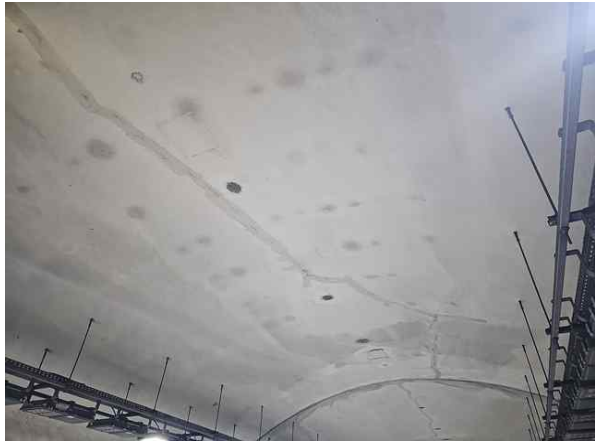
| 손상현황 | • S017 천단부 균열(cw=0.3mm미만) | 손상현황 | • S035 천단부 재균열(cw=0.3mm미만) |
| 원 인 | • 건조수축, 온도변화 | 원 인 | • 보수재료 열화 |

| 조치방안 | • 표면처리 | 조치방안 | • 표면처리 |

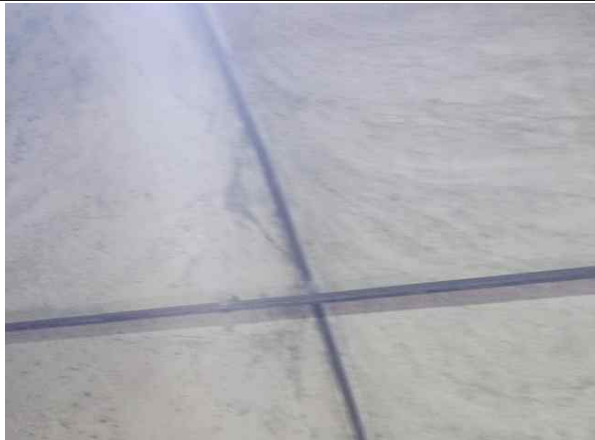
| 손상현황 | • S038 천단부 조인트부 들뜸 | 손상현황 | • S044 천단부 균열(cw=0.3mm이상) |
| 원 인 | • 거푸집 조기탈형, 다짐불량 | 원 인 | • 건조수축, 온도변화 |

| 조치방안 | • 단면보수 | 조치방안 | • 주입보수 |

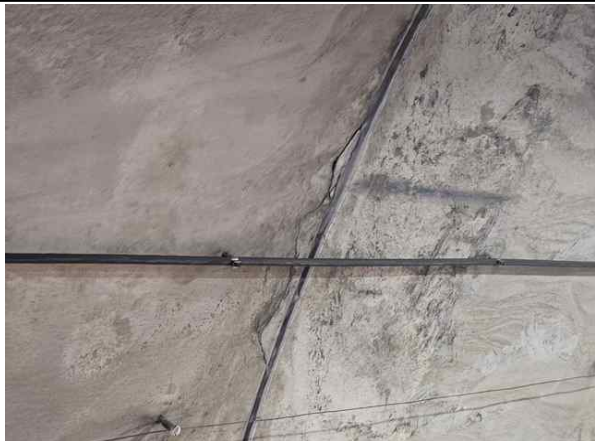
| 손상현황 | • S047 천단부 조인트부 들뜸 | 손상현황 | • S107 천단부 표면오염, 망상균열 |
| 원 인 | • 거푸집 조기탈형, 다짐불량 | 원 인 | • 건조수축, 온도변화 |

| 조치방안 | • 단면보수 | 조치방안 | • 표면처리 |

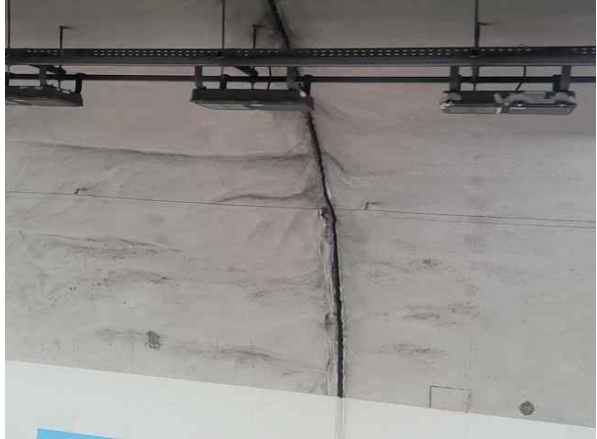
| 손상현황 | • S22 천단부 조인트부 들뜸 | 손상현황 | • S39 천단부 표면오염 |
| 원 인 | • 거푸집 조기탈형, 다짐불량 | 원 인 | • 표면 우수흔적 |

| 조치방안 | • 단면보수 | 조치방안 | • 표면보수 |

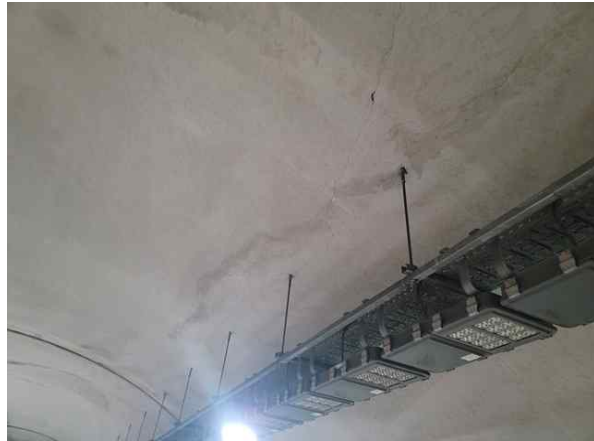
| 손상현황 | • S013 천단부 균열(cw=0.3mm이상) |
| 원 인 | • 건조수축 및 온도변화 |

| 조치방안 | • 주입보수 |

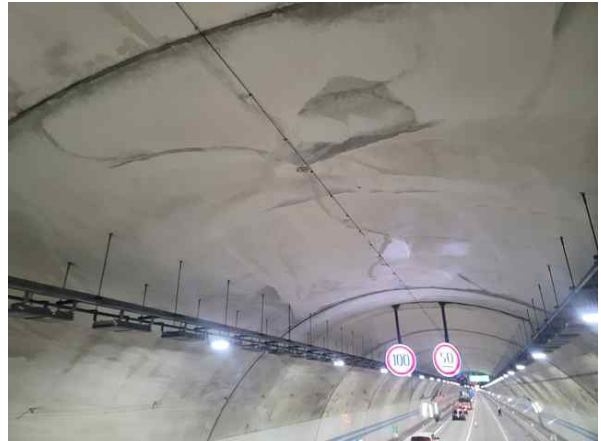
| 손상현황 | • S016 천단부 재균열 (cw=0.3mm이상) |
| 원 인 | • 보수시 마감미흡 |

| 조치방안 | • 주입보수 |

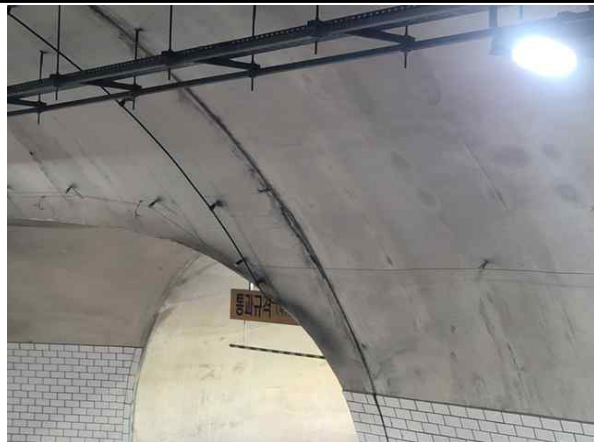
| 손상현황 | • S049 천단부 조인트부 들뜸 |
| 원 인 | • 거푸집 조기탈형, 다짐불량 |

| 조치방안 | • 단면보수 |

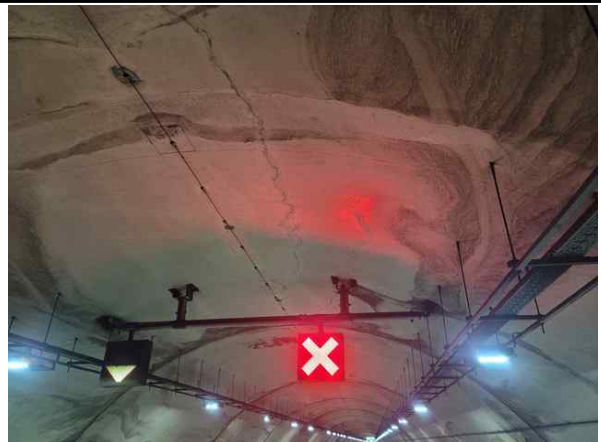
| 손상현황 | • S082 천단부 재균열(cw=0.3mm이상) |
| 원 인 | • 건조수축 및 온도변화 |

| 조치방안 | • 주입보수 |

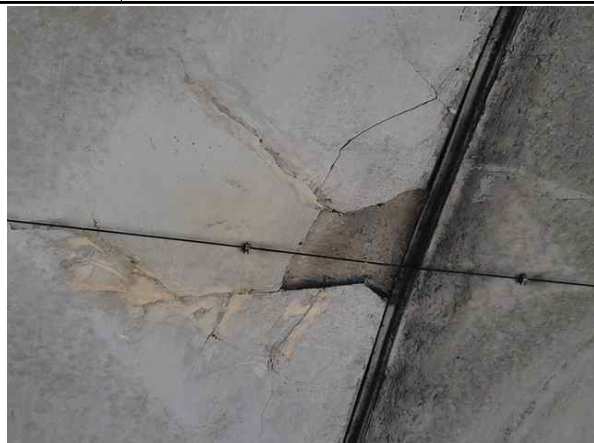
| 손상현황 | • S087 천단부 조인트부 탈락 및 들뜸 |
| 원 인 | • 거푸집 조기탈형, 다짐불량 |

| 조치방안 | • 단면보수 |

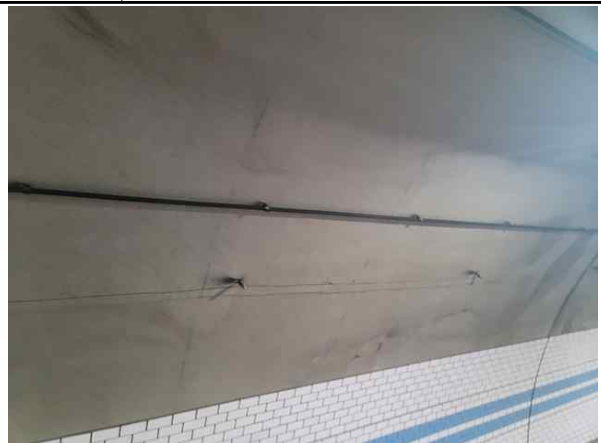
| 손상현황 | • S115 천단부 망상균열 |
| 원 인 | • 건조수축 및 온도변화 |

| 조치방안 | • 표면처리 |

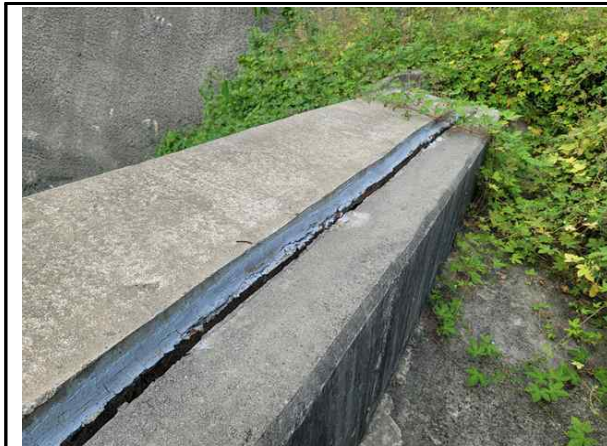
| 손상현황 | • 진출부 갭문 배수로 단차, 실란트 파손 |
| 원 인 | • 시공 미흡 |

| 조치방안 | • 실링 |

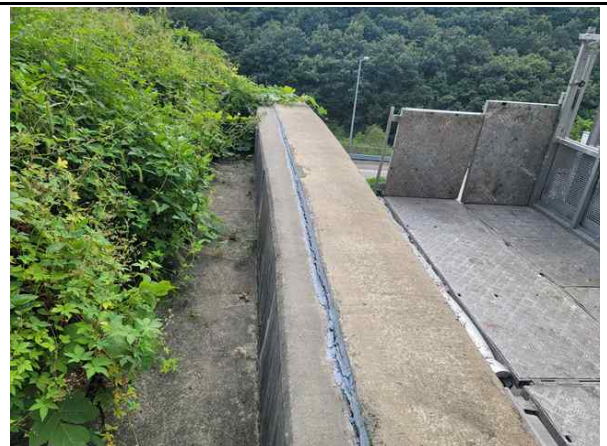
| 손상현황 | • 진출부 갭문 배수로 단차, 실란트 파손 |
| 원 인 | • 시공 미흡 |

| 조치방안 | • 실링 |

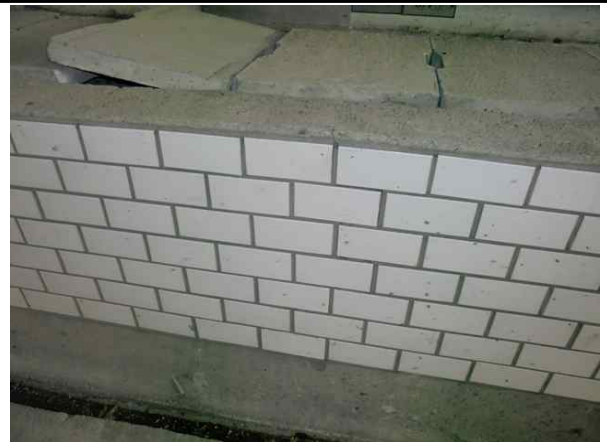
| 손상현황 | • S002 공동구 균열(cw=0.3mm이상) |
| 원 인 | • 건조수축 및 온도변화 |

| 조치방안 | • 주입보수 |

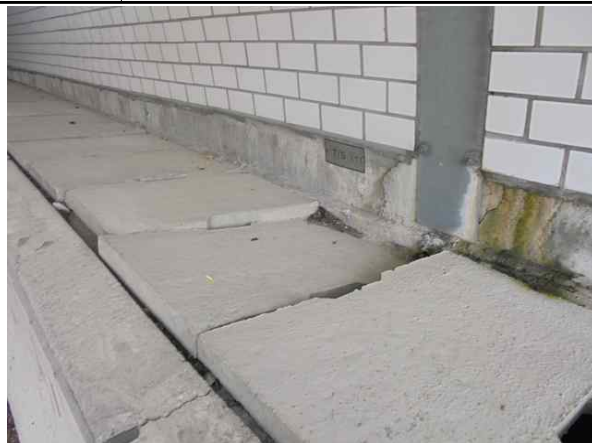
| 손상현황 | • S002 공동구 덮개이탈 |
| 원 인 | • 공용중 외부충격 |

| 조치방안 | • 타일 재시공 |

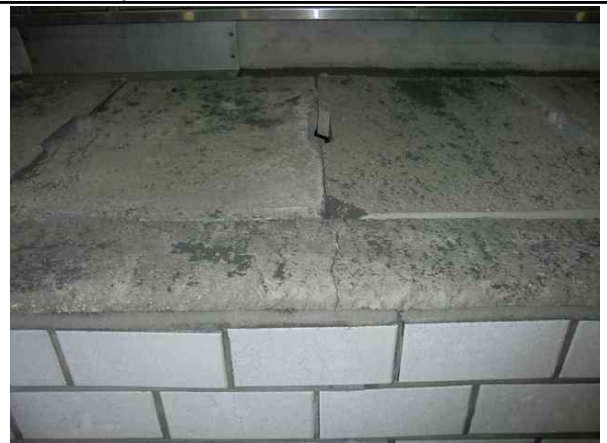
| 손상현황 | • S057 공동구 균열(cw=0.3mm이상) |
| 원 인 | • 건조수축 및 온도변화 |

| 조치방안 | • 주입보수 |

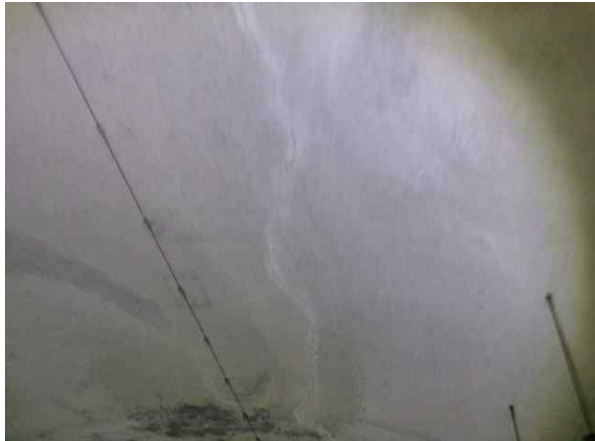
| 손상현황 | • S102 천단부 재균열(cw=0.3mm이상) | 손상현황 | • S111 천단부 균열(cw=0.3mm이상) |
| 원 인 | • 건조수축 및 온도변화 | 원 인 | • 건조수축 및 온도변화 |

| 조치방안 | • 주입보수 | 조치방안 | • 주입보수 |

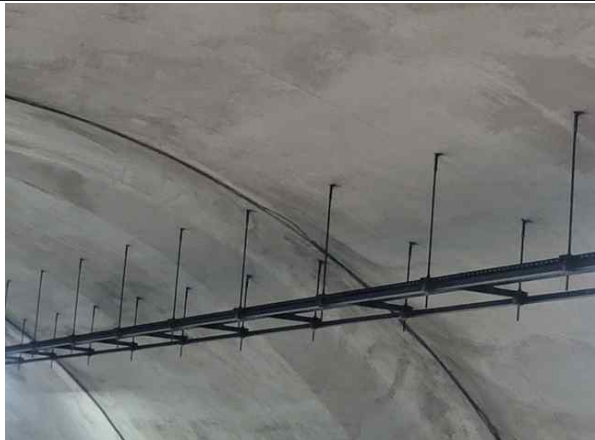
| 손상현황 | • S147 천단부 조인트부 들뜸 | 손상현황 | • S163 천단부 균열(cw=0.3mm이상) |
| 원 인 | • 거푸집 조기탈형, 다짐불량 | 원 인 | • 건조수축 및 온도변화 |

| 조치방안 | • 단면보수 | 조치방안 | • 주입보수 |

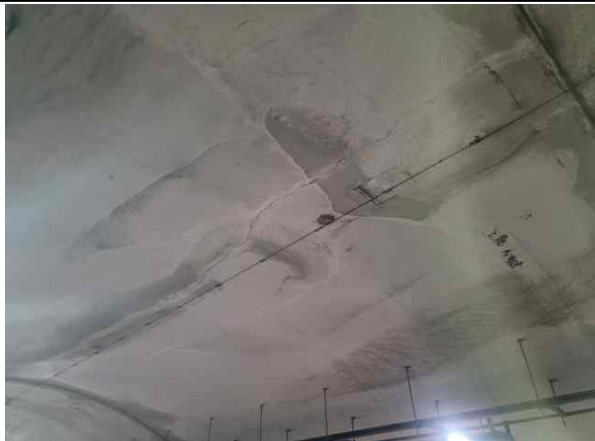
| 손상현황 | • S102 천단부 재균열(cw=0.3mm이상) | 손상현황 | • S185 천단부 균열부 백태 |
| 원 인 | • 건조수축 및 온도변화 | 원 인 | • 균열부 우수유입 |

| 조치방안 | • 주입보수 | 조치방안 | • 표면보수 |

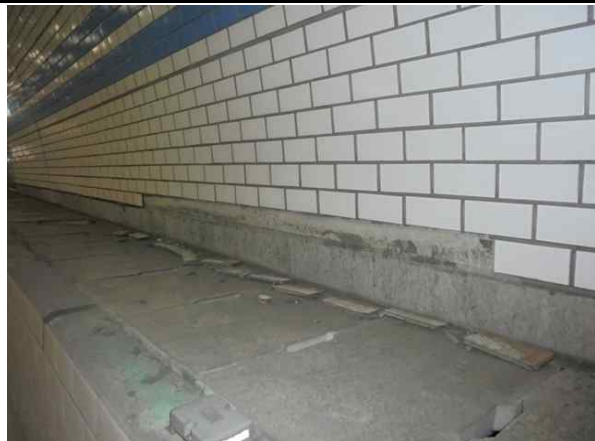
| 손상현황 | • S057 측벽부 타일탈락 | 손상현황 | • S069 측벽부 타일탈락 |
| 원 인 | • 몰탈의 접착력 저하 | 원 인 | • 몰탈의 접착력 저하 |

| 조치방안 | • 타일 재시공 | 조치방안 | • 타일 재시공 |

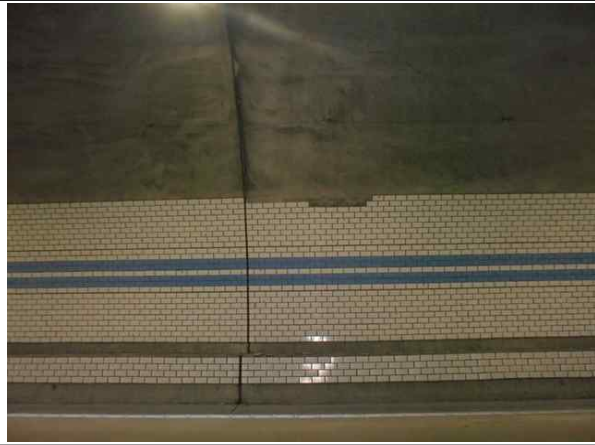
| 손상현황 | • S086 측벽부 타일탈락 | 손상현황 | • S159 측벽부 균열(cw=0.3mm이상) |
| 원 인 | • 몰탈의 접착력 저하 | 원 인 | • 건조수축 및 온도변화 |

| 조치방안 | • 타일 재시공 | 조치방안 | • 주입보수 |

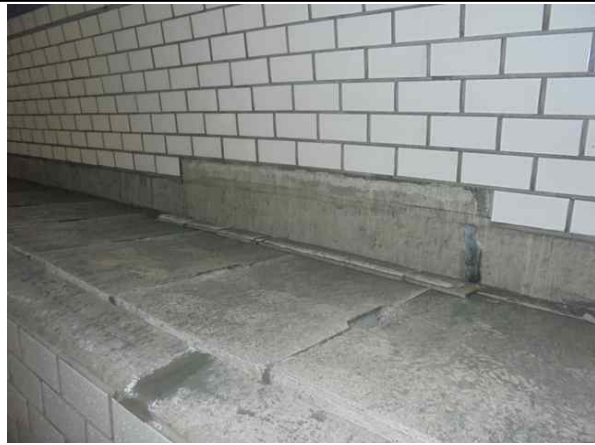
| 손상현황 | • S163 측벽부 타일탈락 | 손상현황 | • S163 측벽부 균열(cw=0.3mm이상) |
| 원 인 | • 몰탈의 접착력 저하 | 원 인 | • 건조수축 및 온도변화 |

| 조치방안 | • 타일 재시공 | 조치방안 | • 주입보수 |

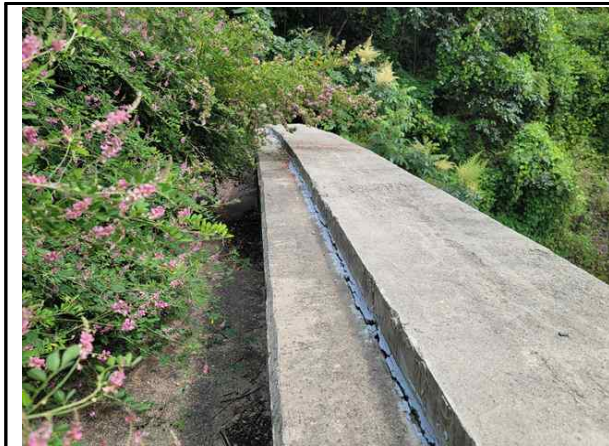
손상현황 • 종점측 갯문 실란트 파손

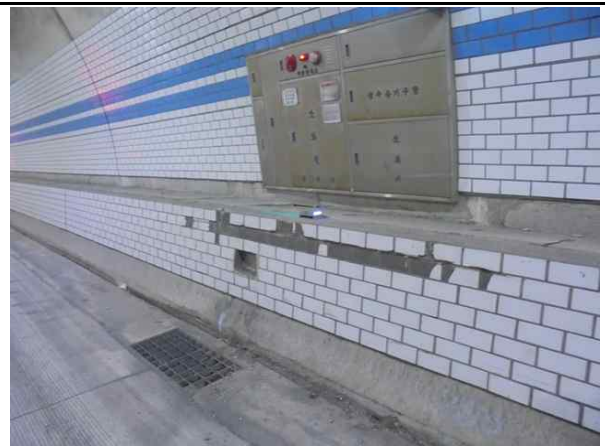
손상현황 • S018 공동구 타일탈락, 파손

원 인 • 외부 충격

조치방안 • 타일 재시공

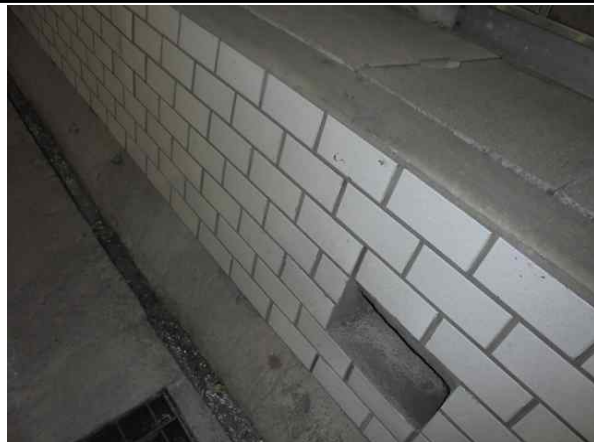
손상현황 • S038 공동구 균열(cw=0.3mm이상)

원 인 • 건조수축 및 온도변화

조치방안 • 주입보수

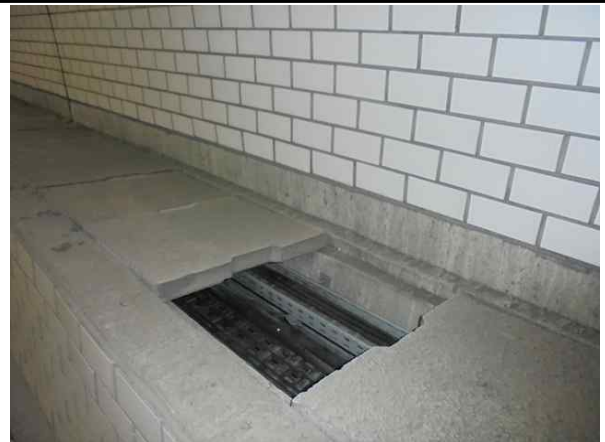
손상현황 • S040 공동구 덮개탈락

원 인 • 인위적인 탈락

조치방안 • 재설치

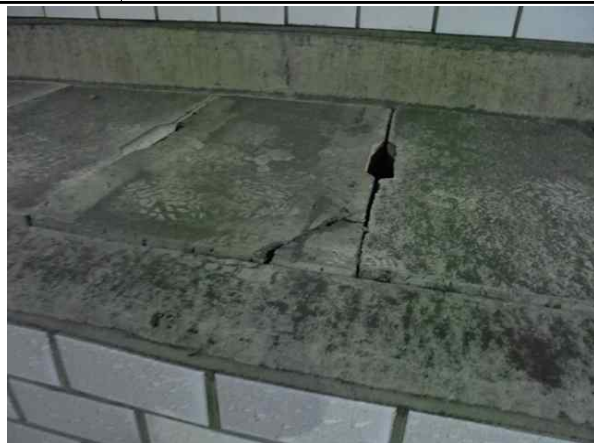
손상현황 • S129 공동구 덮개파손

원 인 • 외부 충격

조치방안 • 재설치

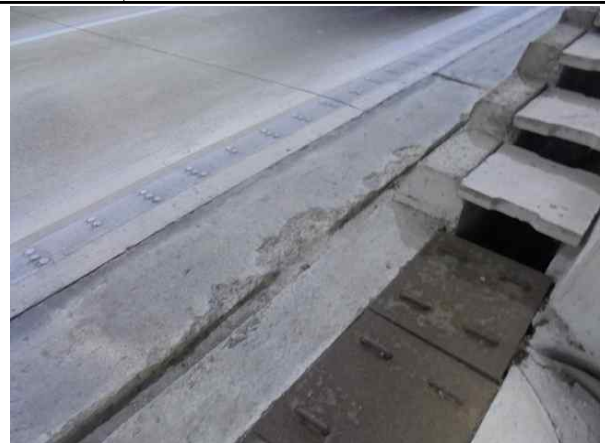
손상현황 • S020 포장부 파손

원 인 • 단부 충격, 시공미흡

조치방안 • 단면보수

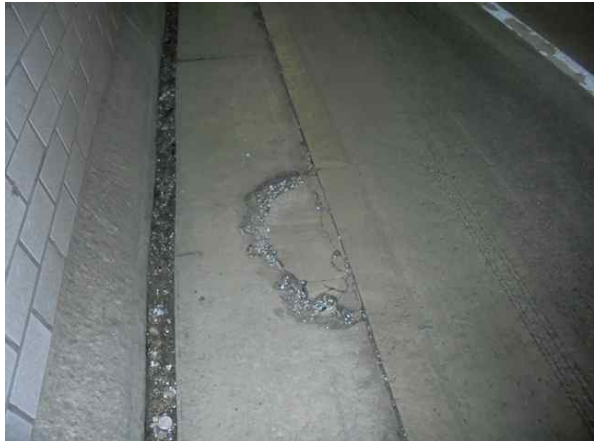
| 손상현황 | • S044 고무패드 이탈 | 손상현황 | • S142 포장부 포장균열, 파손 |
| 원 인 | • 패드 설치미흡 | 원 인 | • 건조수축 및 온도변화, 중차량 반복통행 |

| 조치방안 | • 주의관찰 후 조치 | 조치방안 | • 실링, 단면보수 |

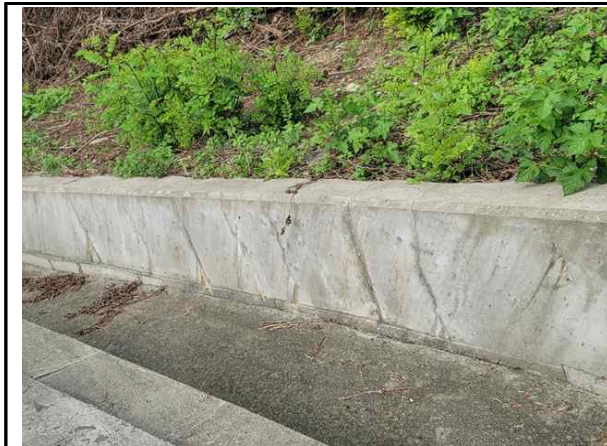
| 손상현황 | • 진출부 갭문 배수로 균열 |
| 원 인 | • 건조수축 및 온도변화, 손상진전 |

| 조치방안 | • 주입보수 |

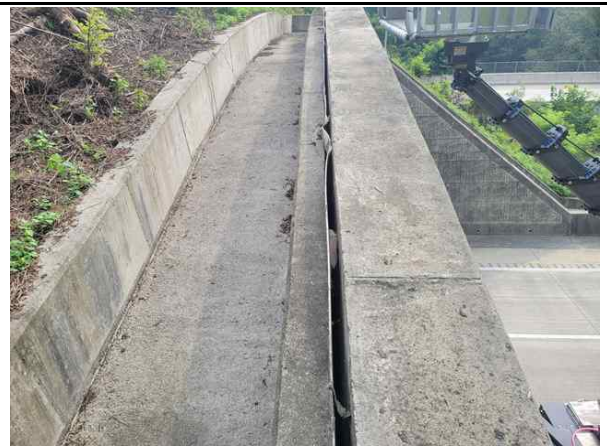
| 손상현황 | • 진출부 갭문 배수로 이격 |
| 원 인 | • 시공미흡 |

| 조치방안 | • 이격부 실링 |

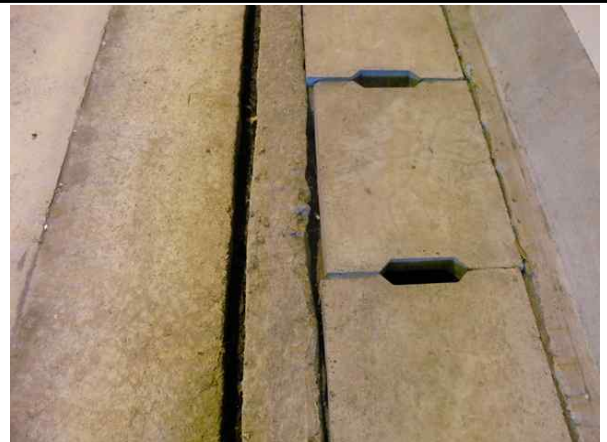
| 손상현황 | • S03 공동구 벽체 파손 |
| 원 인 | • 시공미흡, 외부충격 |

| 조치방안 | • 단면보수 |

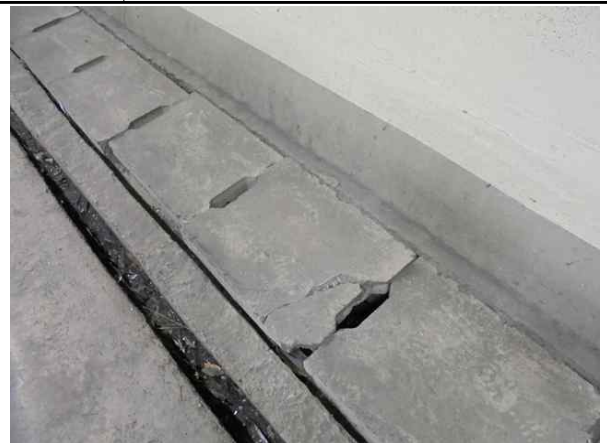
| 손상현황 | • S12 공동구 덮개 파손 |
| 원 인 | • 공용중 외부충격 |

| 조치방안 | • 재설치 |

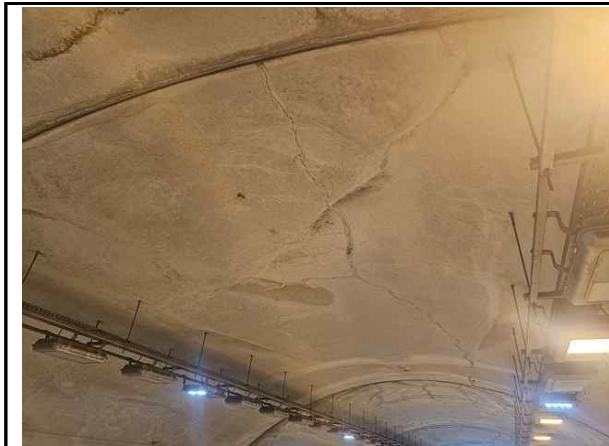
| 손상현황 | • S08 천단부 재균열(cw=0.3mm이상) |
| 원 인 | • 보수재료 열화 |

| 조치방안 | • 주입보수 |

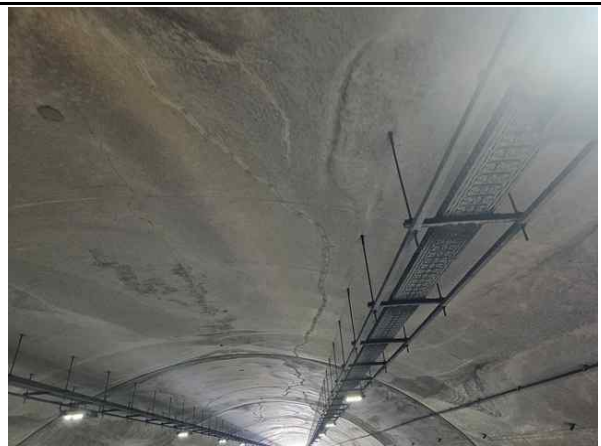
| 손상현황 | • S38 천단부 균열(cw=0.3mm이상) |
| 원 인 | • 건조수축 및 온도변화 |

| 조치방안 | • 주입보수 |

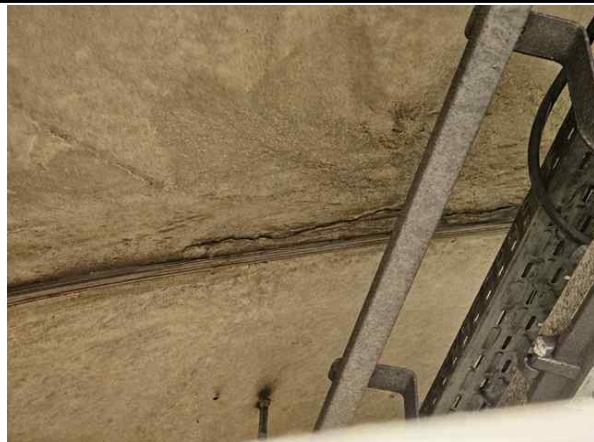
| 손상현황 | • S42 천단부 들뜸 |
| 원 인 | • 거푸집 조기탈형, 시공미흡 |

| 조치방안 | • 단면보수 |

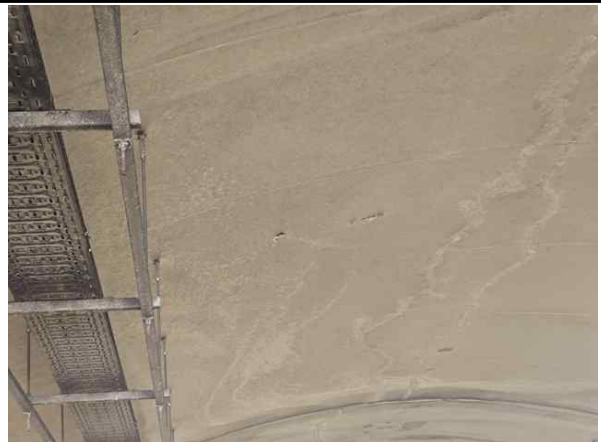
| 손상현황 | • S45 천단부 파손 |
| 원 인 | • 시공중 외부충격 |

| 조치방안 | • 단면보수 |

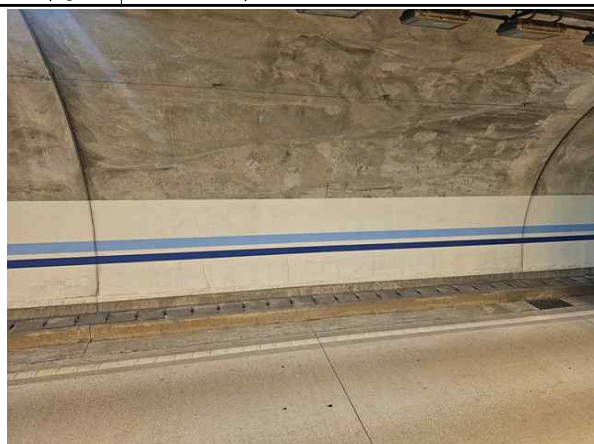
| 손상현황 | • S06 측벽부 균열(cw=0.3mm미만) |
| 원 인 | • 건조수축 및 온도변화 |

| 조치방안 | • 표면보수 |

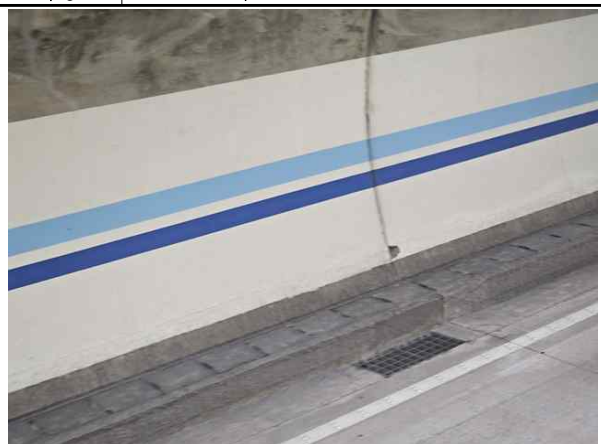
| 손상현황 | • S22 측벽부 박락 |
| 원 인 | • 온도변화에 의한 신축작용 |

| 조치방안 | • 단면보수 |

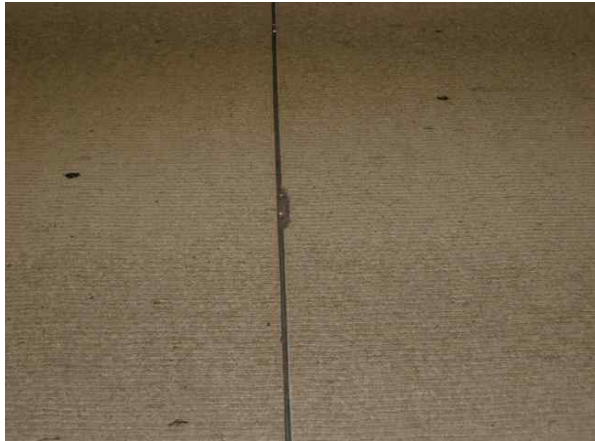
| 손상현황 | • S03 포장부 스폐링 | 손상현황 | • S21 포장부 스폐링 |
| 원 인 | • 중차량 반복통행 | 원 인 | • 중차량 반복통행 |

| 조치방안 | • 단면보수 | 조치방안 | • 단면보수 |

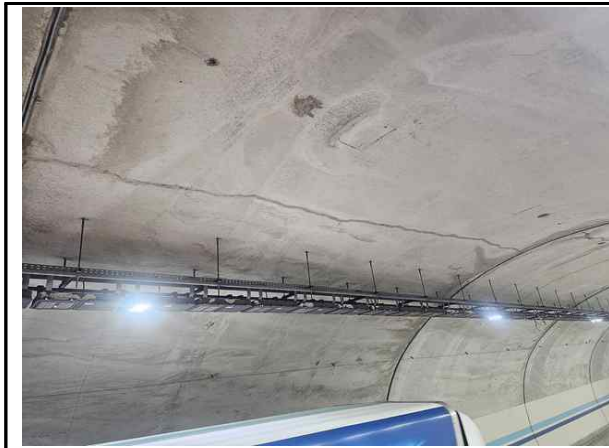
| 손상현황 | • S12 천단부 채균열(cw=0.3mm미만) |
| 원 인 | • 보수시 마감미흡 |

| 조치방안 | • 표면보수 |

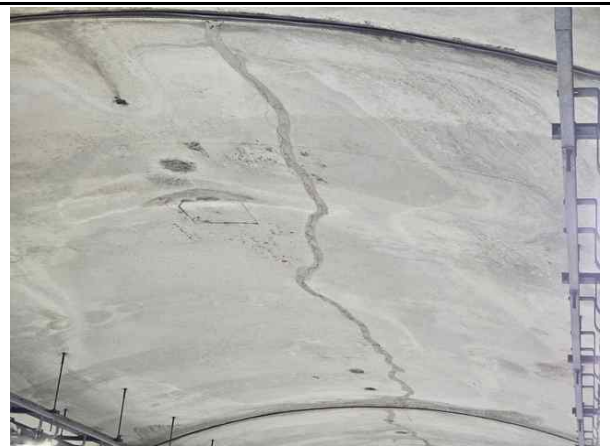
| 손상현황 | • S15 천단부 균열(cw=0.3mm미만) |
| 원 인 | • 건조수축 및 온도변화 |

| 조치방안 | • 표면보수 |

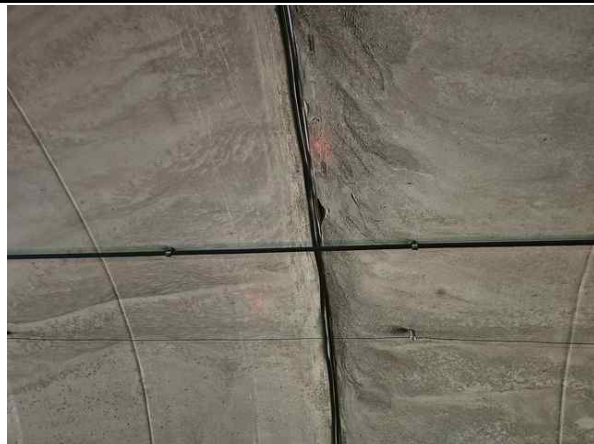
| 손상현황 | • S38 천단부 조인트부 들뜸/박락 |
| 원 인 | • 거푸집 조기탈형, 다짐불량 |

| 조치방안 | • 단면보수 |

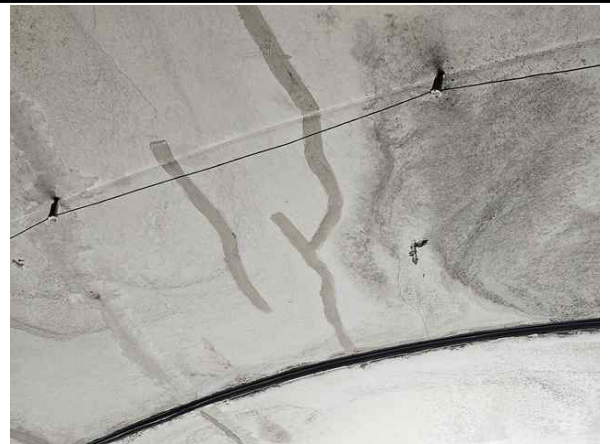
| 손상현황 | • S42 천단부 파손 |
| 원 인 | • 시공중 외부충격 |

| 조치방안 | • 단면보수 |

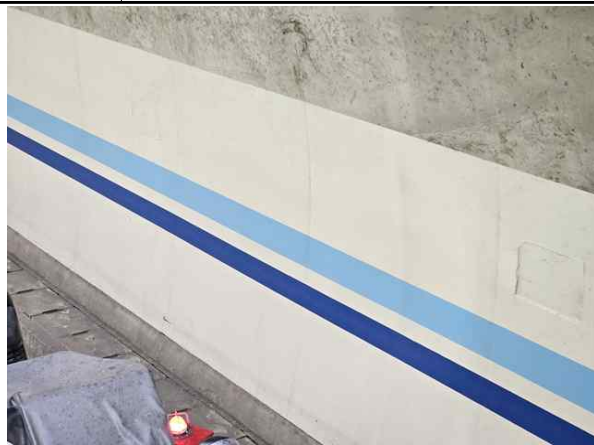
| 손상현황 | • S13 측벽부 망상균열 |
| 원 인 | • 건조수축 및 온도변화 |

| 조치방안 | • 표면보수 |

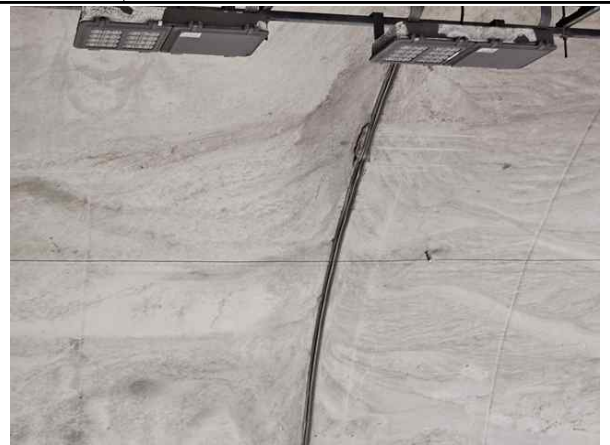
| 손상현황 | • S16 측벽부 균열(cw=0.3mm미만) |
| 원 인 | • 건조수축 및 온도변화 |

| 조치방안 | • 표면보수 |

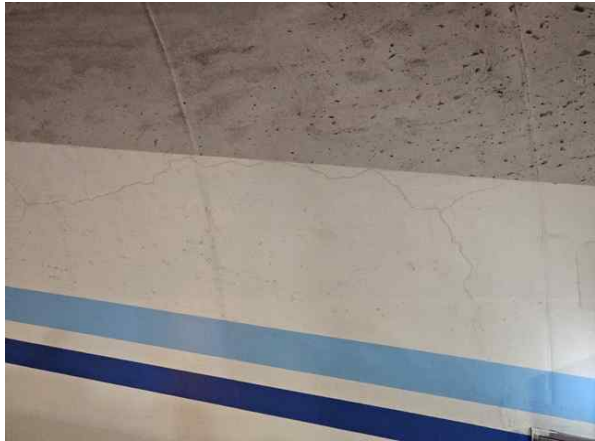
| 손상현황 | • S31 측벽부 망상균열 | 손상현황 | • S43 측벽부 마감재 박리 |
| 원 인 | • 건조수축 및 온도변화 | 원 인 | • 재료열화 |

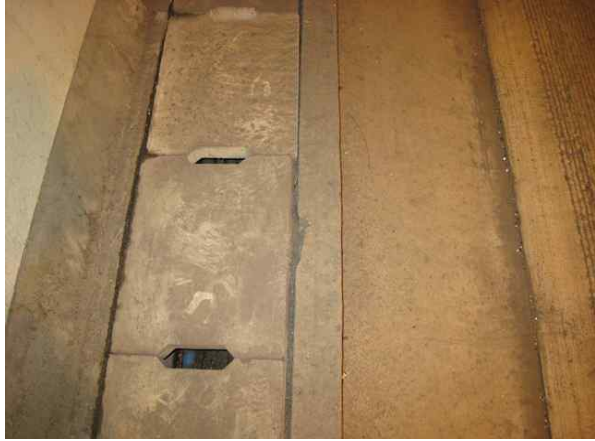
| 손상현황 | • S09 공동구 본체 박락 | 손상현황 | • S45 공동구 덮개 파손 |
| 원 인 | • 공용중 외부충격 | 원 인 | • 공용중 외부충격 |

| 조치방안 | • 단면보수 | 조치방안 | • 단면보수 |

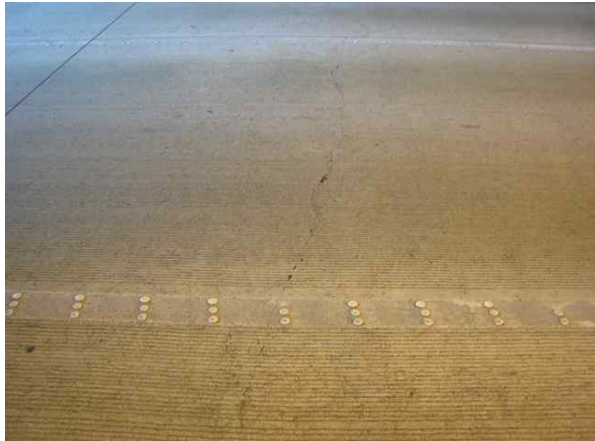
| 손상현황 | • S02 포장부 균열 | 손상현황 | • S22 포장부 스폴링 |
| 원 인 | • 건조수축 및 온도변화 | 원 인 | • 중차량 반복통행 |

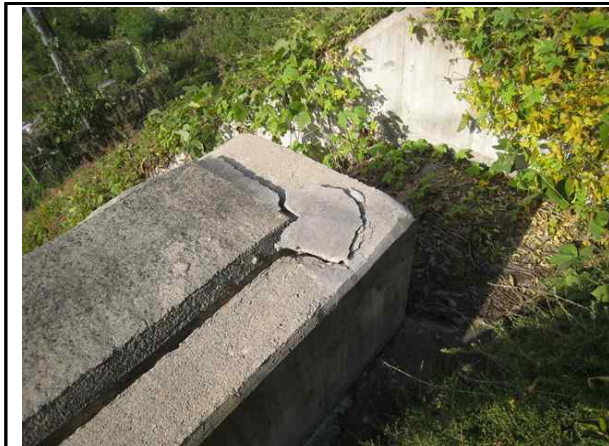
| 손상현황 | • 시점측 갭문 배수로 파손 |
| 원 인 | • 재료열화 |

| 조치방안 | • 단면보수 |

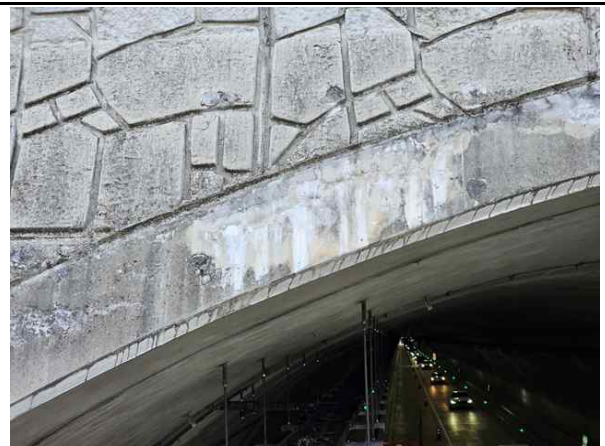
| 손상현황 | • 중점측 갭문 백태 |
| 원 인 | • 우수유입 |

| 조치방안 | • 표면보수 |

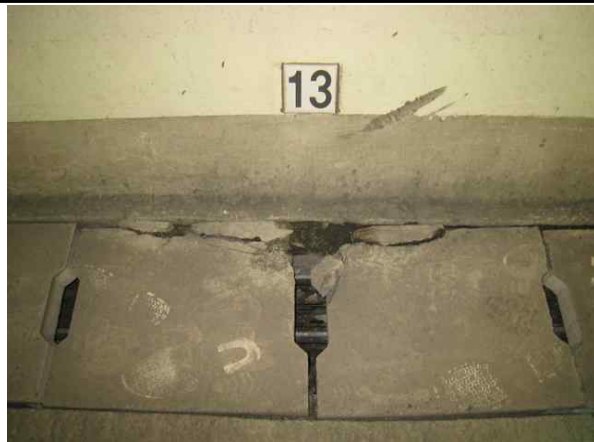
| 손상현황 | • S015 공동구 덮개 파손 |
| 원 인 | • 공용중 외부충격 |

| 조치방안 | • 덮개 교체 |

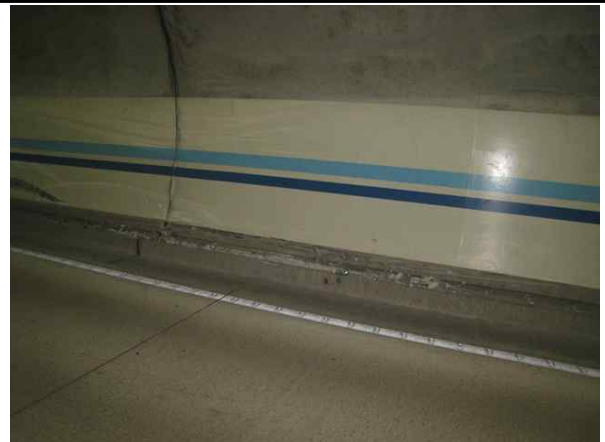
| 손상현황 | • S060~61 공동구 파손 및 덮개 파손 |
| 원 인 | • 공용중 외부충격 |

| 조치방안 | • 단면보수, 덮개 교체 |

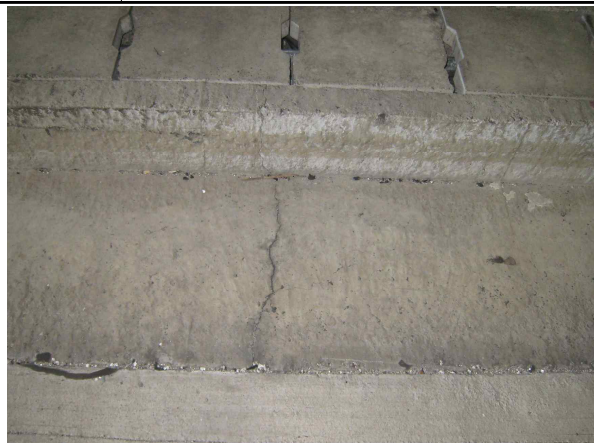
| 손상현황 | • S099 공동구 균열 |
| 원 인 | • 건조수축 및 온도변화 |

| 조치방안 | • 표면보수 |

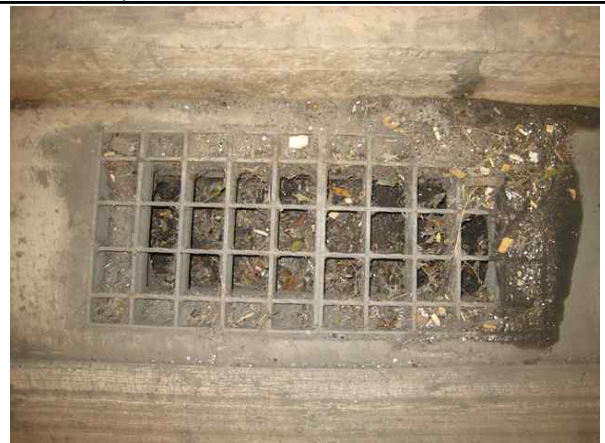
| 손상현황 | • S037 배수시설 이물질퇴적 |
| 원 인 | • 공용기간 증가 |
