### 3. 용벽

## 01. 패널식 옹벽 01

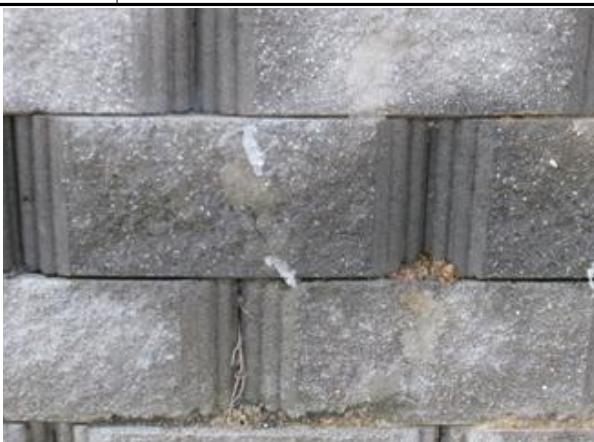
| 현 황 | • S7 블록 균열(1EA) | 현 황 | • S7 블록 균열(1EA) |
| 원 인 | • 공용기간 증가 등 | 원 인 | • 공용기간 증가 등 |

| 대 책 | • 표면처리 | 대 책 | • 표면처리 |

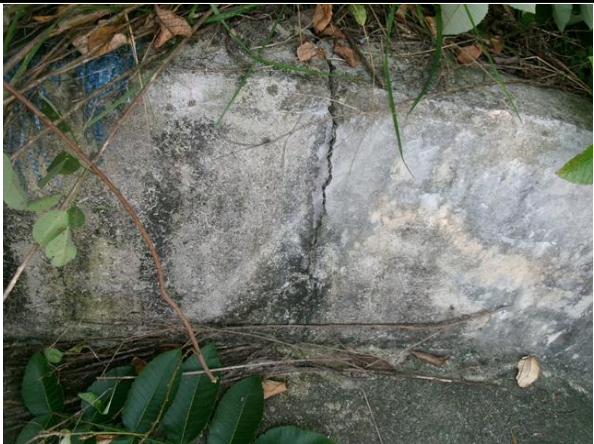
| 현 황 | • S4 배수로 들뜸 | 현 황 | • S4 배수로 들뜸 |
| 원 인 | • 시공미흡, 공용기간 증가 | 원 인 | • 시공미흡, 공용기간 증가 |

| 대 책 | • 단면보수 | 대 책 | • 단면보수 |

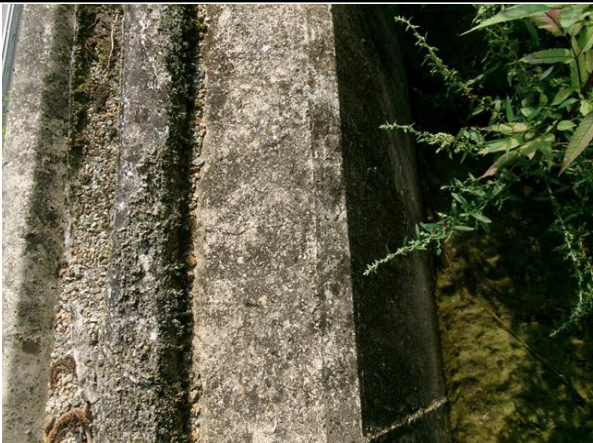
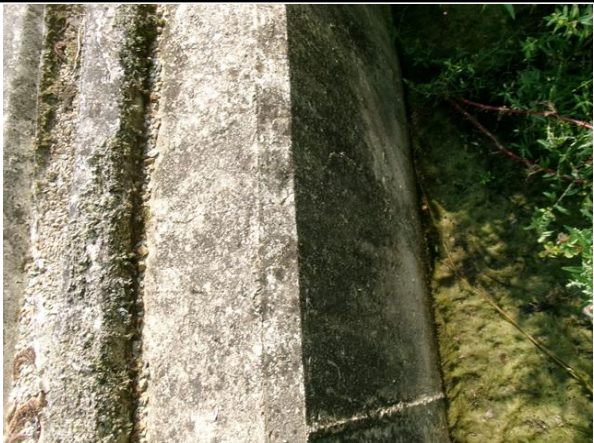
| 현 황 | • S5 배수로 균열(Cw=0.2mm) | 현 황 | • S5 배수로 균열(Cw=0.2mm) |
| 원 인 | • 건조수축 | 원 인 | • 건조수축 |
| 현 황 | • S7 배수로 이격(T=1.0cm) | 현 황 | • S7 배수로 이격(T=1.0cm) |
| 원 인 | • 건조수축 및 거푸집 조기탈거 | 원 인 | • 건조수축 및 거푸집 조기탈거 |

| 대 책 | • 표면처리 | 대 책 | • 표면처리 |
| 대 책 | • 주입보수 | 대 책 | • 주입보수 |

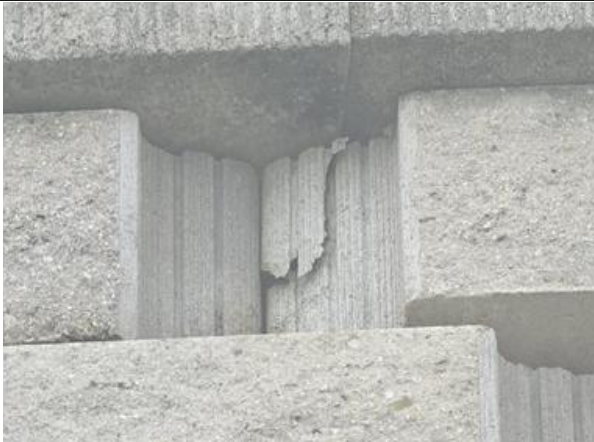
| 현황 | • S5 블록 파손 | 현황 | • S5 블록 파손 |
| 원인 | • 공용기간 증가 | 원인 | • 공용기간 증가 |

| 대책 | • 단면보수 | 대책 | • 단면보수 |

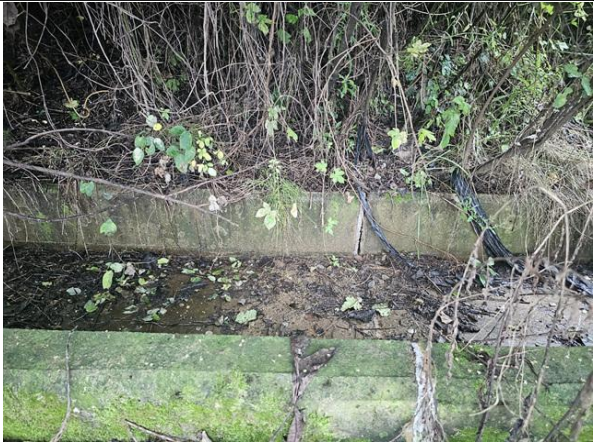
| 현 황 | • S10 배수로 균열 | 현 황 | • S10 배수로 균열 |
| 원 인 | • 시공미흡, 공용기간 증가 | 원 인 | • 시공미흡, 공용기간 증가 |

| 대 책 | • 주입보수 | 대 책 | • 주입보수 |

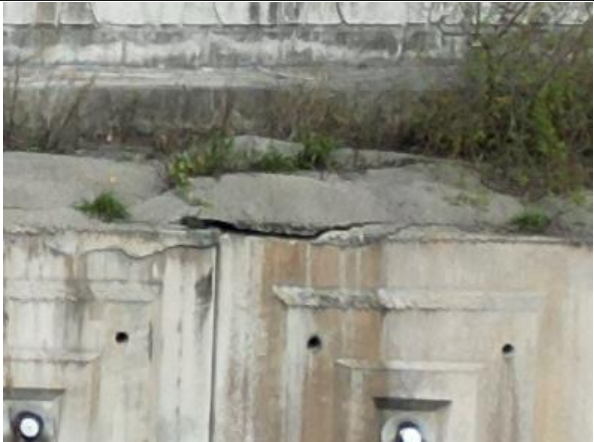
| 현 황 | • S2 판넬 파손(1.5x0.3) | 현 황 | • S3 판넬 파손(1.5x0.3) |
| 원 인 | • 공용기간 증가, 시공미흡 등 | 원 인 | • 공용기간 증가, 시공미흡 등 |
| 현 황 | • S3 판넬 파손(0.1x0.3) | 현 황 | • S3 앵커캡 누수흔적(누수) (1EA) |
| 원 인 | • 공용기간 증가, 시공미흡 등 | 원 인 | • 지표수 침투, 지하수위 상승으로 인한 누수 |

| 대 책 | • 단면보수 | 대 책 | • 단면보수 |
| 대 책 | • 단면보수 | 대 책 | • 주의관찰 |

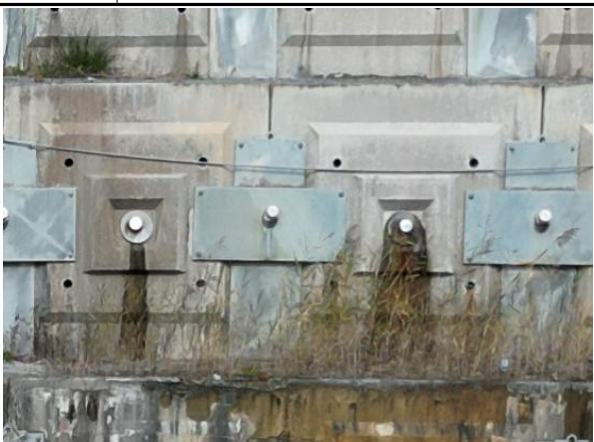
| 현 황 | • S4 판넬 파손(0.1x0.3) | 현 황 | • S4 앵커캡 누수흔적(누수) (3EA) |
| 원 인 | • 공용기간 증가, 시공미흡 등 | 원 인 | • 지표수 침투, 지하수위 상승으로 인한 누수 |

| 대 책 | • 단면보수 | 대 책 | • 주의관찰 |

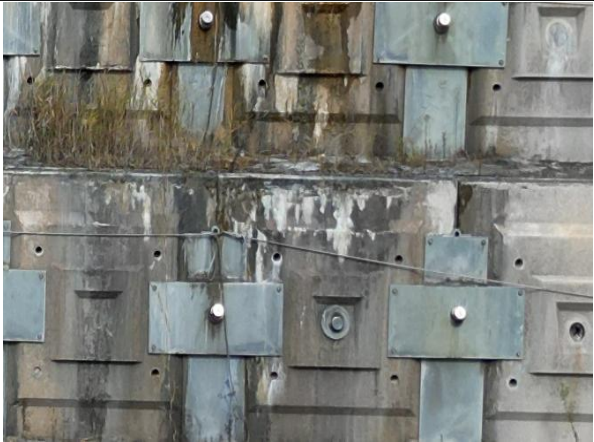
| 현 황 | • S4 판넬 표면오염(0.5x2.0 x2EA) | 현 황 | • S4 판넬 표면오염(1.5x0.5 x3EA) |
| 원 인 | • 지표수 침투, 지하수위 상승으로 인한 누수 | 원 인 | • 손상부 우수유입, 공용기간 증가 등 |
| 현 황 | • S5 판넬 균열(0.3mm미만) (L=1.0m) | 현 황 | • S5 판넬 균열(0.5mm이상) (L=1.0m) |
| 원 인 | • 건조수축, 공용기간 증가, 시공미흡 | 원 인 | • 절토사면으로 인한 상부하중 등 |

| 대 책 | • 표면처리 | 대 책 | • 주입보수 |

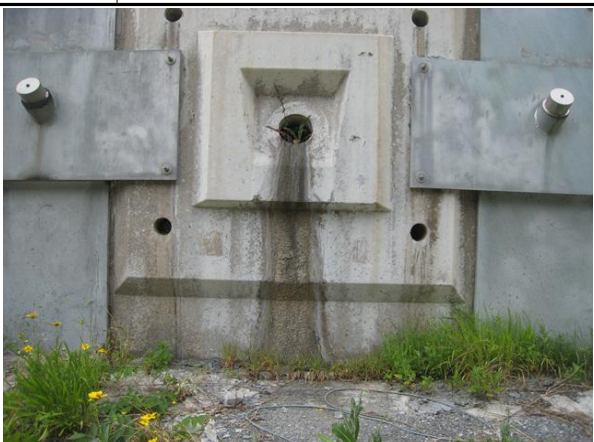
| 현 황 | • S5 앵커캡 탈락(14EA) | 현 황 | • S6 앵커캡 누수흔적(누수) (1EA) |
| 원 인 | • 절토사면으로 인한 상부하중 등 | 원 인 | • 지표수 침투, 지하수위 상승으로 인한 누수 |

| 대 책 | • 주입보수 | 대 책 | • 주의관찰 |

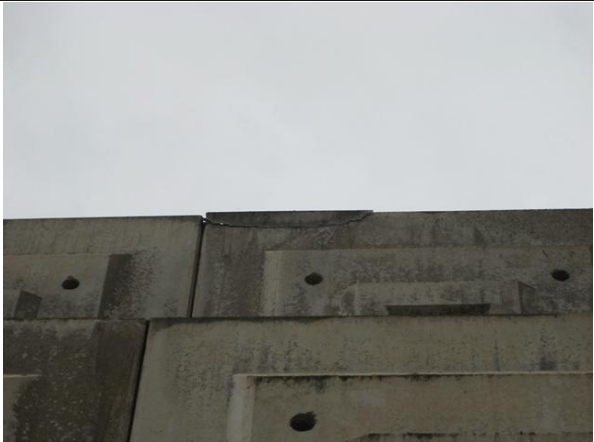
| 현 황 | • S6 앵커캡 탈락(10EA) | 현 황 | • S6 판넬 파손(0.5x0.2) |
| 원 인 | • 절토사면으로 인한 상부하중 등 | 원 인 | • 공용기간 증가, 시공미흡 등 |
| 현 황 | • S6 판넬 파손(0.2x1.5) | 현 황 | • S6 판넬 균열(0.5mm이상) (L=2.0m) |

| 대 책 | • 단면보수 | 대 책 | • 주입보수 |

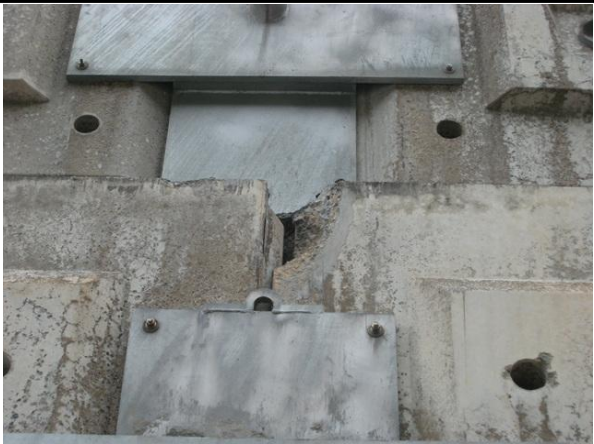
| 현 황 | • S9 판넬 균열(0.3mm미만) (L=1.0m) | 현 황 | • S9 판넬 파손(0.3x0.3) |
| 원 인 | • 건조수축, 공용기간 증가, 시공미흡 등 | 원 인 | • 공용기간 증가, 시공미흡 등 |

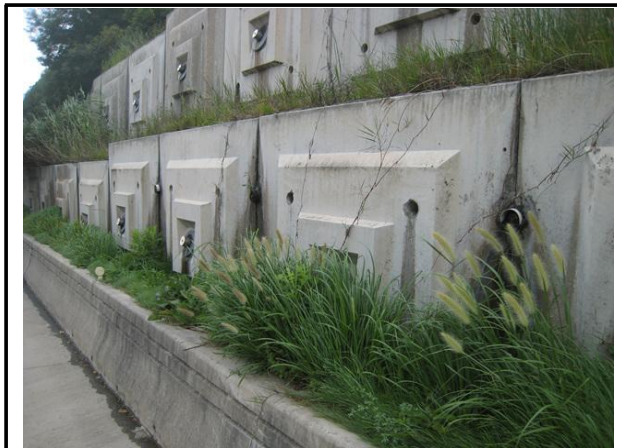
| 현황 | • S1 앵커캡 누수흔적(누수) (7EA) |
| 원인 | • 지표수 침투, 지하수위 상승으로 인한 누수 |

| 대책 | • 주의관찰 |

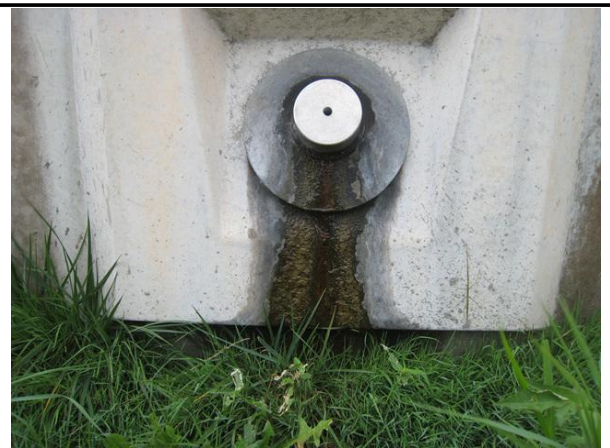
| 현황 | • S1 앵커캡 누수흔적(누수) (7EA) |
| 원인 | • 지표수 침투, 지하수위 상승으로 인한 누수 |

| 대책 | • 주의관찰 |

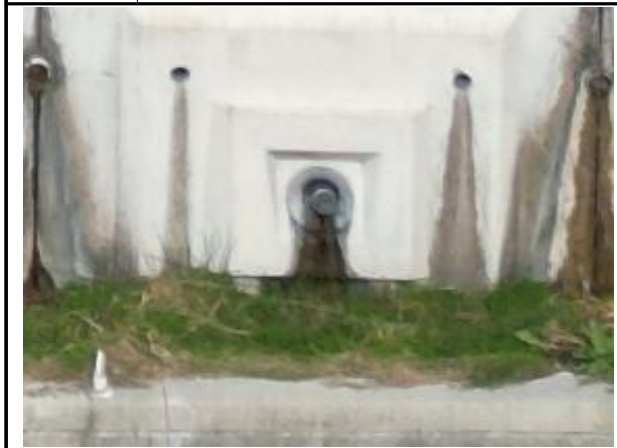
| 현황 | • S2 판넬 균열(0.3mm미만) (L=1.0m) |
| 원인 | • 건조수축, 공용기간 증가, 시공미흡 |

| 대책 | • 표면처리 |

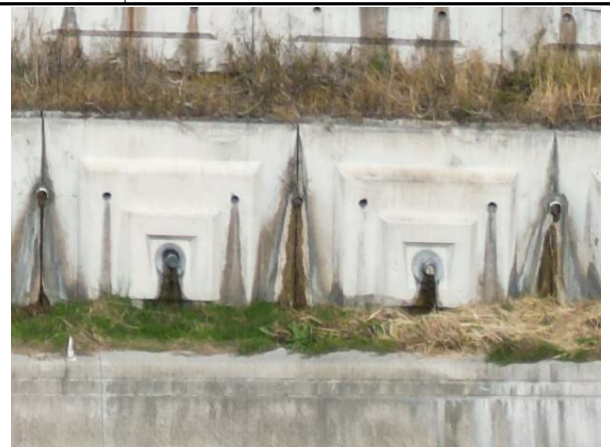
| 현황 | • S2 앵커캡 누수흔적(누수) (2EA) |
| 원인 | • 지표수 침투, 지하수위 상승으로 인한 누수 |

| 대책 | • 주의관찰 |

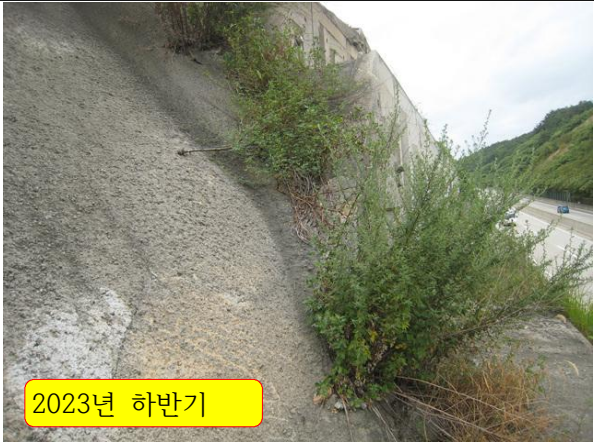
| 현 황 | • S1 옹크리트 내부 토사유실(현재양호) | 현 황 | • S1 옹크리트 내부 토사유실(현재양호) |
| 원 인 | • 옹크리트 마감불량 | 원 인 | • 옹크리트 마감불량 |

| 대 책 | • 단면보수 | 대 책 | • 단면보수 |

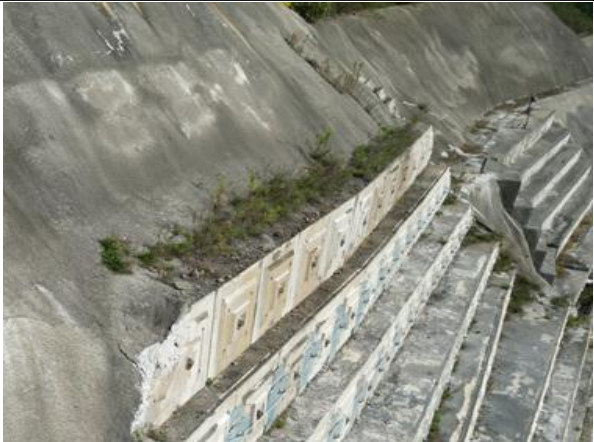
| 현 황 | • S4 슛크리트 파손(6.5x3.5) | 현 황 | • S4 슛크리트 파손(6.0x1.0) |
| 원 인 | • 절토사면으로 인한 상부하중 | 원 인 | • 절토사면으로 인한 상부하중 |

| 대 책 | • 단면보수 | 대 책 | • 단면보수 |

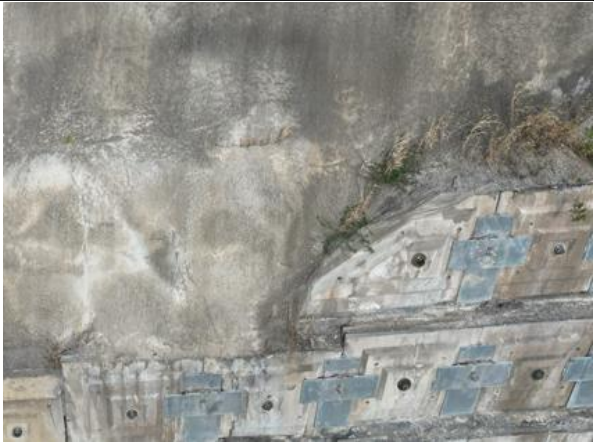
| 현 황 | • S8 슛크리트 파손(7.0x2.5) | 현 황 | • S8 슛크리트 파손(4.0x2.5) |
| 원 인 | • 절토사면으로 인한 상부하중 | 원 인 | • 절토사면으로 인한 상부하중 |

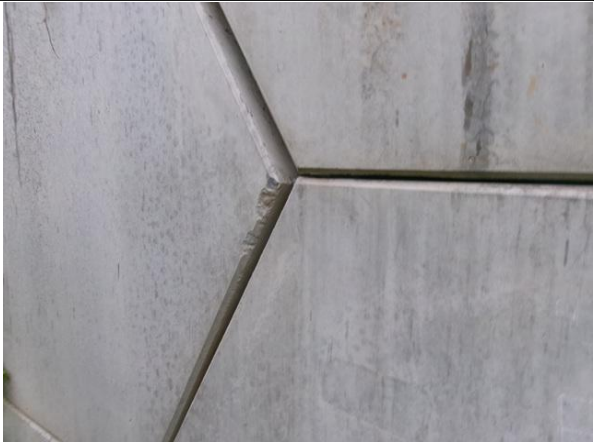
| 현 황 | • S7 판넬 파손(0.1x0.1) | 현 황 | • S7 판넬 파손(0.1x0.1) |
| 원 인 | • 외부 충격 | 원 인 | • 외부 충격 |
