# 1. 영천절토01

## 손상현황 사진

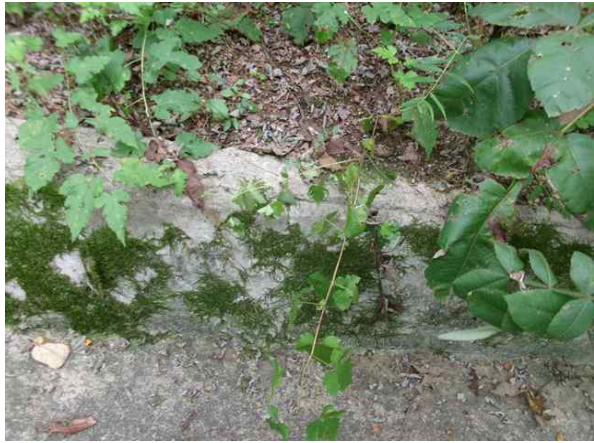
| 현 황 | 1.160k 소단배수로 횡중균열(1.0/25.0) | 현 황 | 1.090k 산마루측구 균열(0.5/0.5) |
| 원 인 | 다짐미흡, 배수로 자중, 지표수 유입 | 원 인 | 다짐미흡, 배수로 자중, 지표수 유입 |

| 대 책 | 주입보수 | 대 책 | 주입보수 |

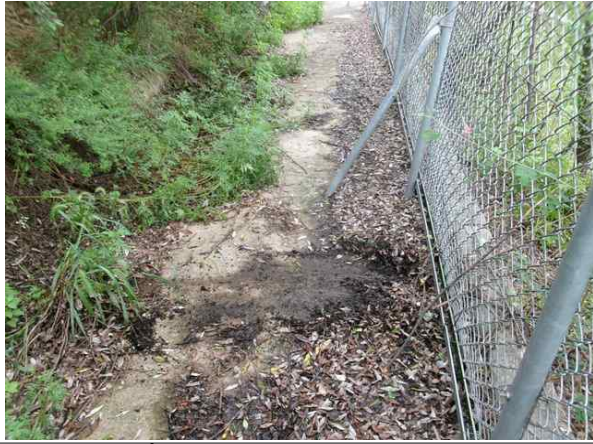
| 현 황 | 2.280k 소단배수로 균열(0.3/2.0*4ea) | 현 황 | 2.320k 소단배수로 균열(0.3/2.0*8ea) |
| 원 인 | 다짐미흡, 배수로 자중, 지표수 유입 | 원 인 | 다짐미흡, 배수로 자중, 지표수 유입 |

| 대 책 | 주입보수 | 대 책 | 주입보수 |

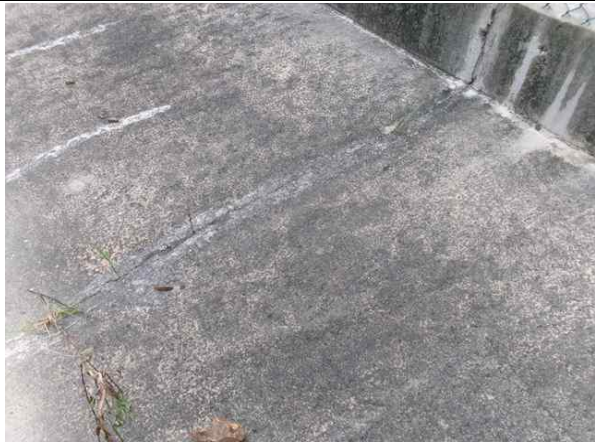
| 현 황 | 4.490k 소단배수로 균열(0.3/3.0) | 현 황 | 4.410k 배수시설 토사퇴적(60*0.5*0.1) |
| 원 인 | 다짐미흡, 배수로 자중, 지표수 유입 | 원 인 | 사면부 지표수 유입 |

| 대 책 | 주입보수 | 대 책 | 청소 |

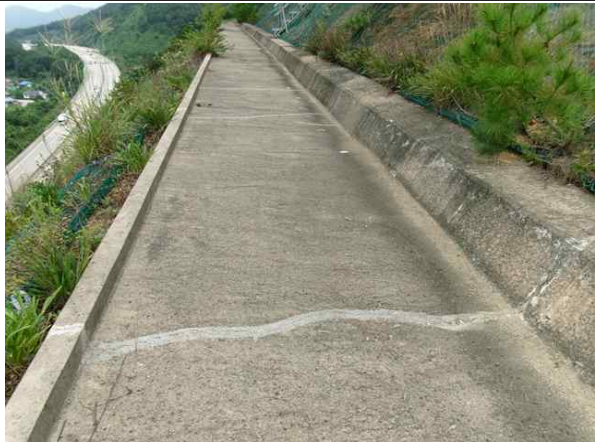
| 현 황 | 4.510k 소단배수로 재균열(0.3/1.5*2ea) | 현 황 | 4.530k 소단배수로 재균열(0.3/2.5) |
| 원 인 | 다짐미흡, 배수로 자중, 지표수 유입 | 원 인 | 다짐미흡, 배수로 자중, 지표수 유입 |

| 대 책 | 주입보수 | 대 책 | 주입보수 |

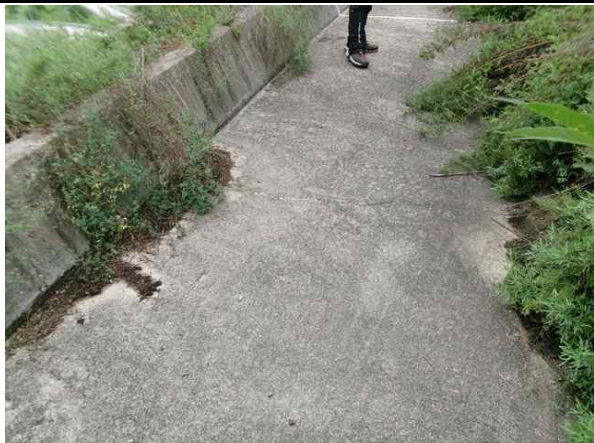
| 현 황 | R-A 1+090 소단배수로 균열(0.3/2.0) | 현 황 | R-A 1+060 소단배수로 균열(0.5/2.0) |
| 원 인 | 다짐미흡, 배수로 자중, 지표수 유입 | 원 인 | 다짐미흡, 배수로 자중, 지표수 유입 |

| 대 책 | 주입보수 | 대 책 | 주입보수 |

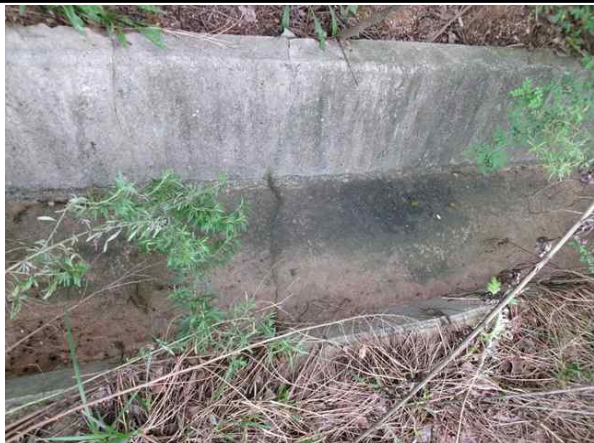
| 현 황 | R-A 0+980 산마루측구 균열(0.3/1.5) | 현 황 | R-A 1+030 산마루측구 균열(0.3/1.5) |
| 원 인 | 다짐미흡, 배수로 자중, 지표수 유입 | 원 인 | 다짐미흡, 배수로 자중, 지표수 유입 |

| 대 책 | 주입보수 | 대 책 | 주입보수 |

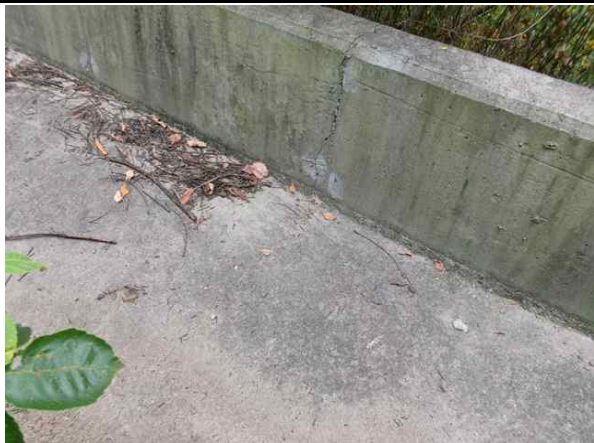
| 현 황 | 15.974k 소단배수로 균열(0.3/2.0) | 현 황 | 15.984k 소단배수로 균열(0.3/2.0) |
| 원 인 | 다짐미흡, 배수로 자중, 지표수 유입 | 원 인 | 다짐미흡, 배수로 자중, 지표수 유입 |

| 대 책 | 주입보수 | 대 책 | 주입보수 |

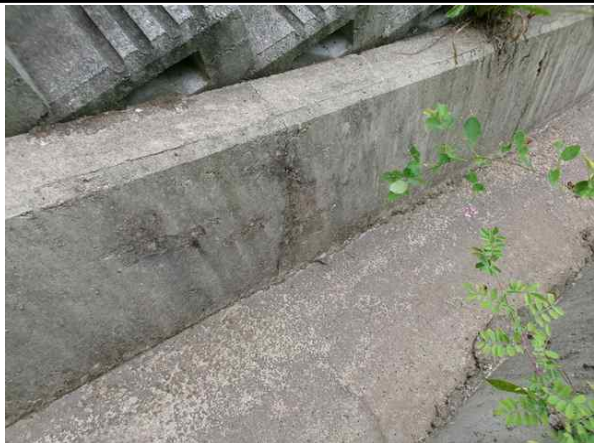
| 현 황 | 15.994k 소단배수로 토사퇴적(20*0.5*0.1) | 현 황 | 15.910k 산마루측구 균열(0.3/1.5) |
| 원 인 | 지표수 유입으로 인한 토사유실 | 원 인 | 다짐미흡, 배수로 자중, 지표수 유입 |

| 대 책 | 정비 | 대 책 | 주입보수 |

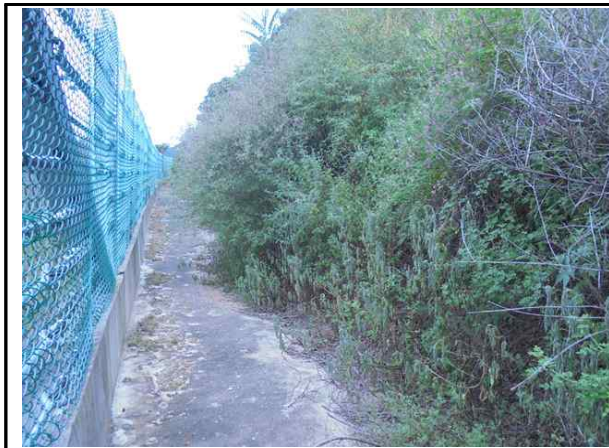
| 현 황 | 전구간 소단배수로 토사퇴적(100*0.5*0.1) |
| 원 인 | 지표수유입에 의한 토사유실 |

| 대 책 | 정비 |

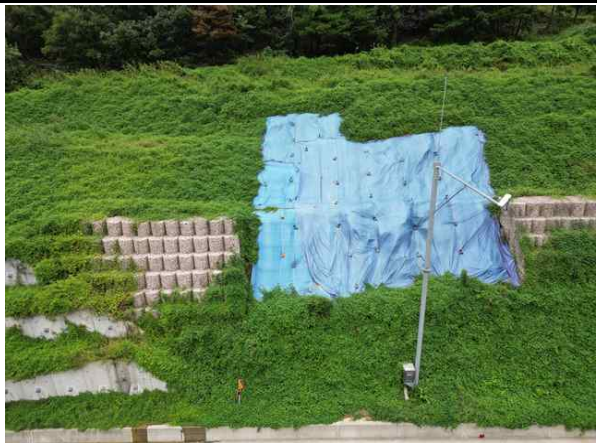
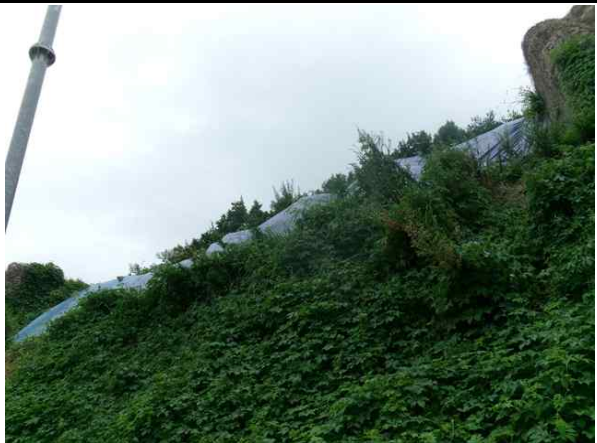
| 현 황 | 21.614k 표층유실 임시보수(15*10*0.3) | 현 황 | 21.614k 표층유실 임시보수(15*10*0.3) |
| 원 인 | 집중강우 | 원 인 | 집중강우 |

| 대 책 | 개비온설치 | 대 책 | 개비온설치 |

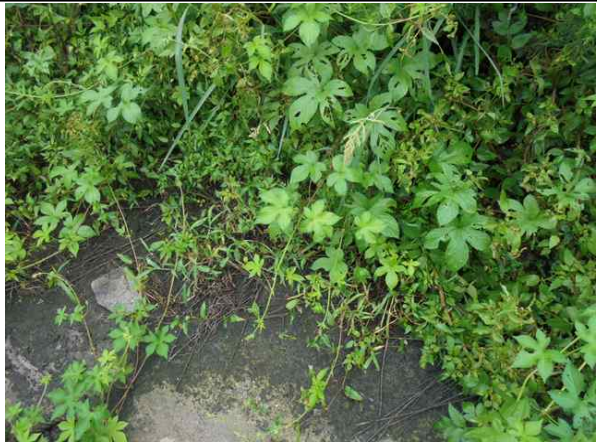
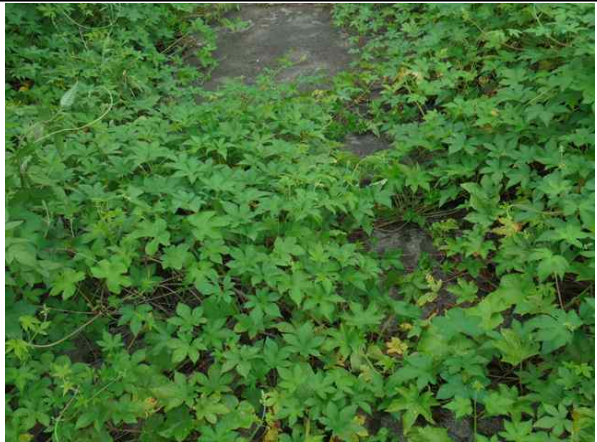
| 현 황 | 전구간 소단배수로 토사퇴적(120*0.5*0.1) | 현 황 | 22.040k 소단배수로 균열(0.3/2.0) |
| 원 인 | 지표수 유입에 의한 토사유실 | 원 인 | 다짐미흡, 배수로 자중, 지표수 유입 |

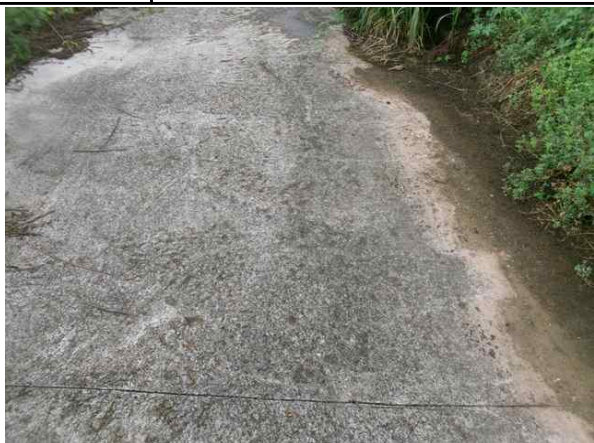
| 현 황 | 21.864k 소단배수로 균열(0.3/1.0) | 현 황 | 21.994k 소단배수로 균열(0.3/4.0) |
| 원 인 | 다짐미흡, 배수로 자중, 지표수 유입 | 원 인 | 다짐미흡, 배수로 자중, 지표수 유입 |

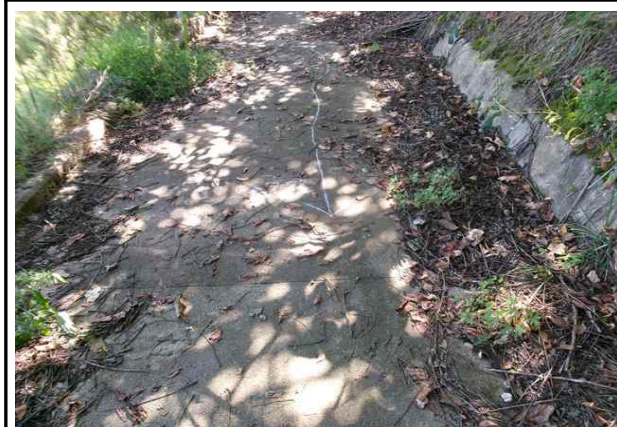
| 현 황 | 24.814k 소단배수로 균열(0.3/5.0) |
| 원 인 | 다짐미흡, 배수로 자중, 지표수 유입 |

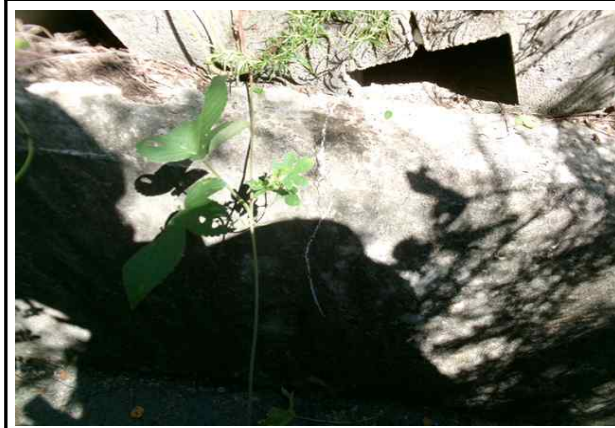
| 현 황 | 24.914k 산마루측구 균열(0.3/0.5) |
| 원 인 | 다짐미흡, 배수로 자중, 지표수 유입 |

| 대 책 | 주입보수 |

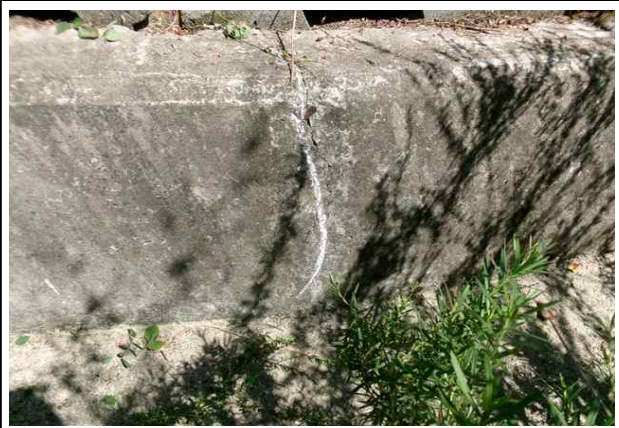
| 현 황 | 24.914k 산마루측구 균열(0.3/1.0) |
| 원 인 | 다짐미흡, 배수로 자중, 지표수 유입 |

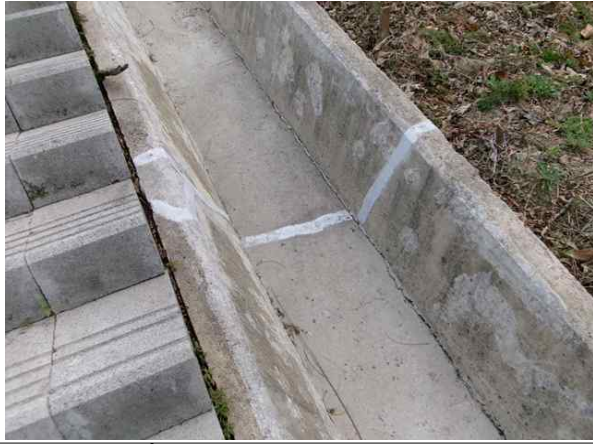
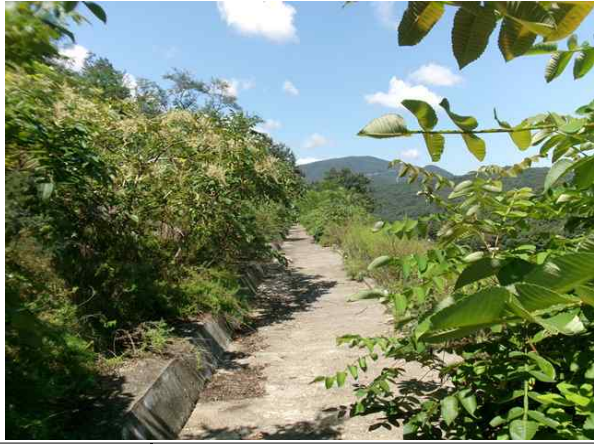
| 현 황 | 측구 균열 보수 | 현 황 | 소단배수로 균열 보수 |

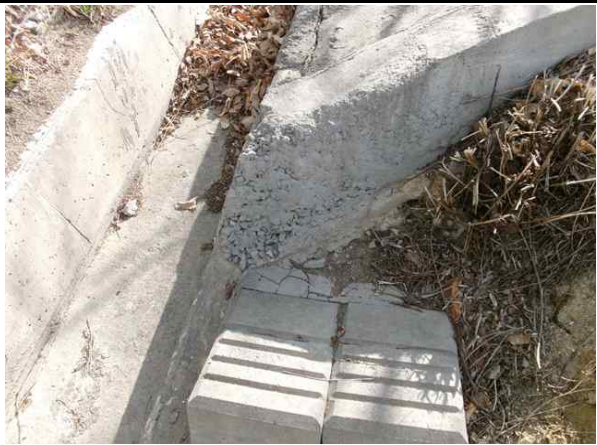
| 현 황 | 30.464k 소단배수로 재료분리(0.3*0.3) | 현 황 | — |
| 원 인 | 다짐미흡 | 원 인 | — |

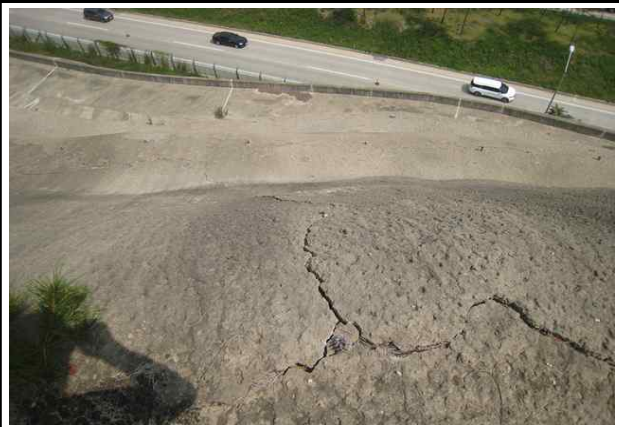
| 현 황 | 33.788k 숯크리트 파손(0.1*10.0*3) |
| 원 인 | 균열부 진전, 지표수 유입, 공용중 열화 |

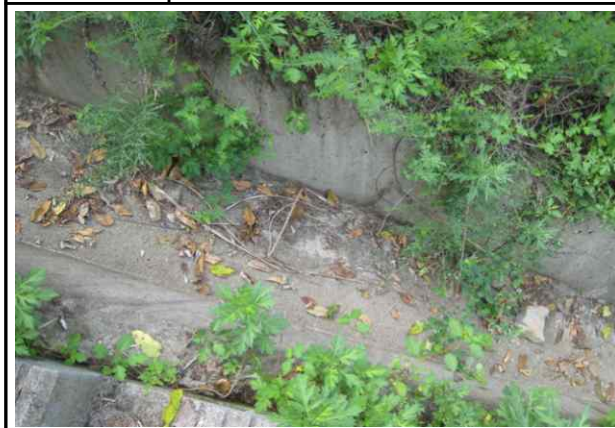
| 현 황 | 40.030k 소단배수로 균열(0.3/2.0) |
| 원 인 | 다짐미흡, 배수로 자중, 지표수 유입 |

| 대 책 | 주입보수 |

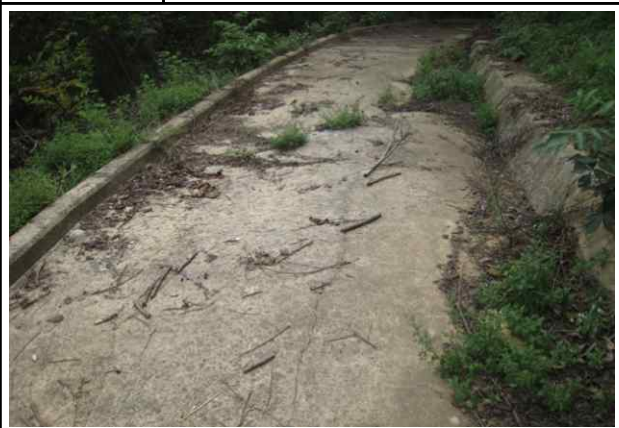
| 현 황 | 40.155k 소단배수로 균열(0.3/2.0) |
| 원 인 | 다짐미흡, 배수로 자중, 지표수 유입 |

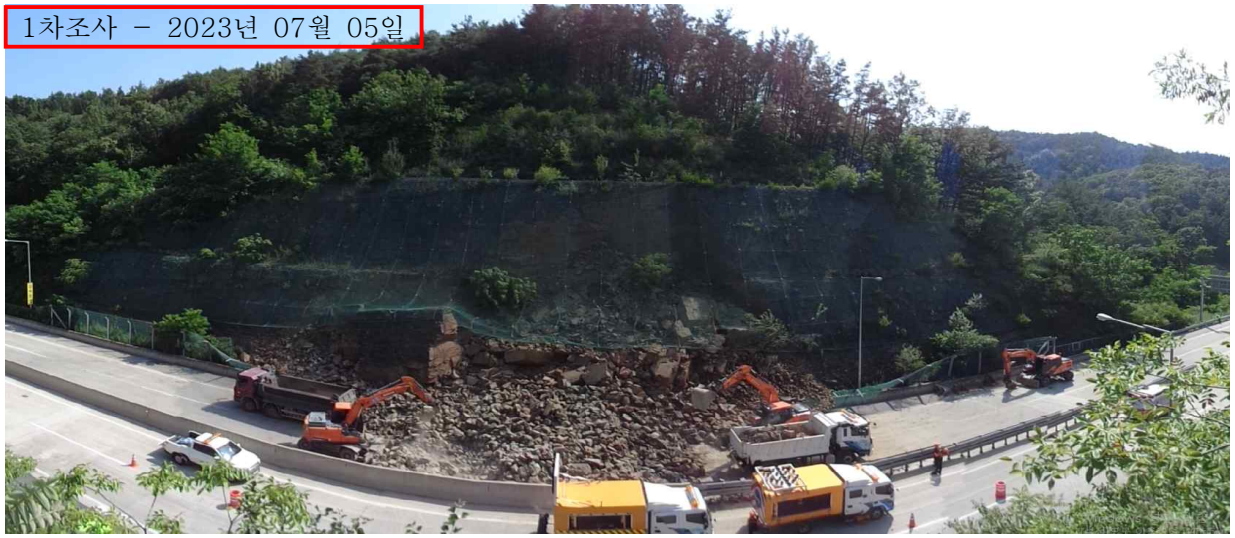
1차조사 - 2023년 07월 05일

| 현 황 | 40.060k~40.150 사면붕괴 |
| 원 인 | 장마에 의한 지반약화, 토사유실 등 |

| 대 책 | 보수·보강공 |

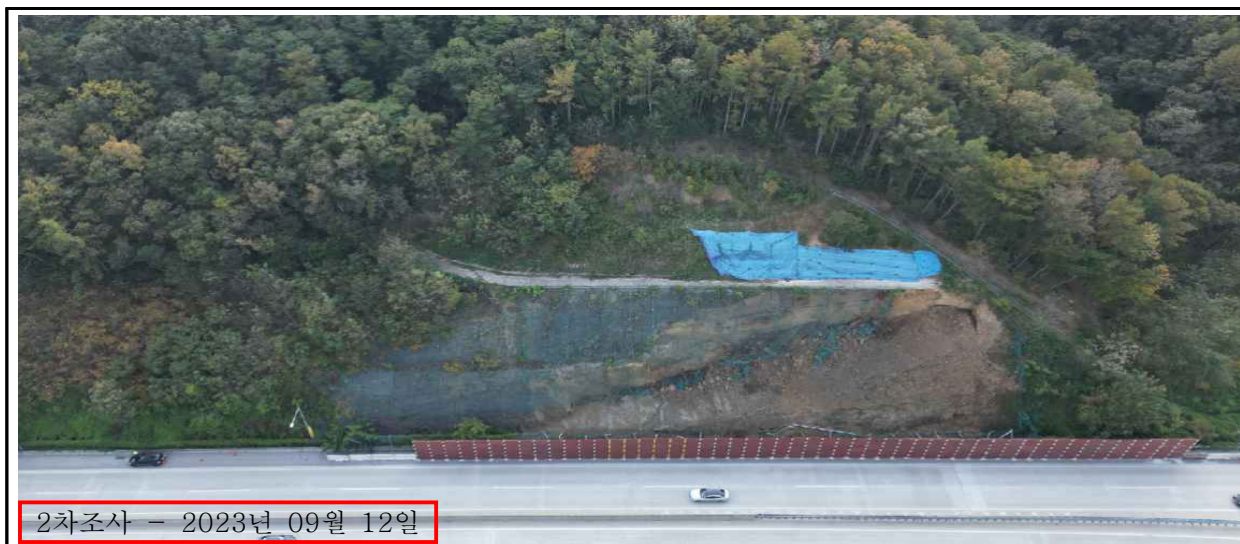
| 현 황 | 40.060k~40.150 사면붕괴 |
| 원 인 | 장마에 의한 지반약화, 토사유실 등 |

| 대 책 | 보수·보강공 |

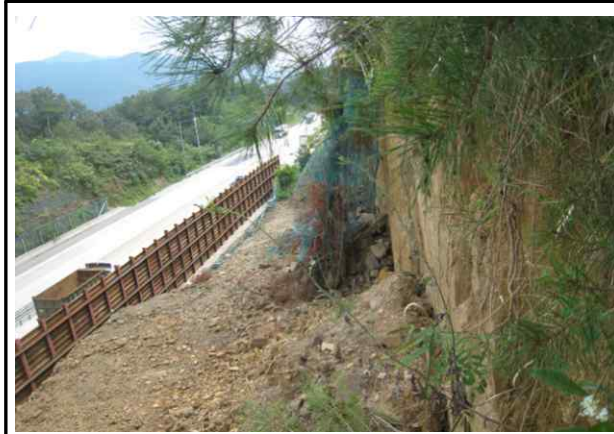
| 현 황 | 40.060k~40.150 사면붕괴 |
| 원 인 | 장마에 의한 지반약화, 토사유실 등 |
