## 1. 자작1교(상)

## 손상현황 사진

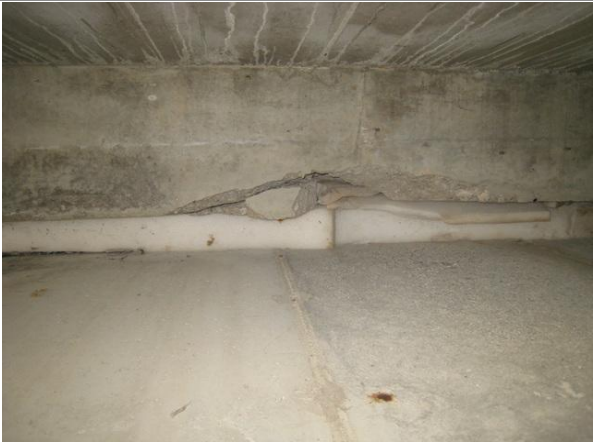
| 손상현황 | • S1 단부 파손 | 손상현황 | • S3 백태(0.2×0.5) |
| 원 인 | • 인위적인 충격(신축이음 교체) | 원 인 | • 표면 우수흡착, 장기공용 |

| 조치방안 | • 단면보수 | 조치방안 | • 표면처리 |

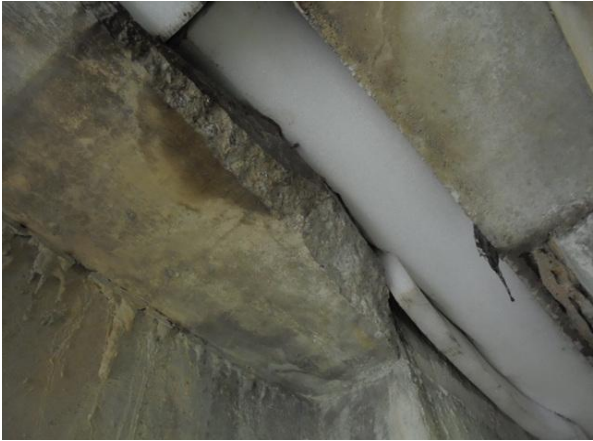
| 손상현황 | • S3 파손(0.2×0.3) | 손상현황 | • S3 파손(0.5×2.0) |
| 원 인 | • 다짐미흡, 마감불량, 거푸집탈거시 충격 | 원 인 | • 다짐미흡, 마감불량, 거푸집탈거시 충격 |

| 조치방안 | • 단면보수 | 조치방안 | • 단면보수 |

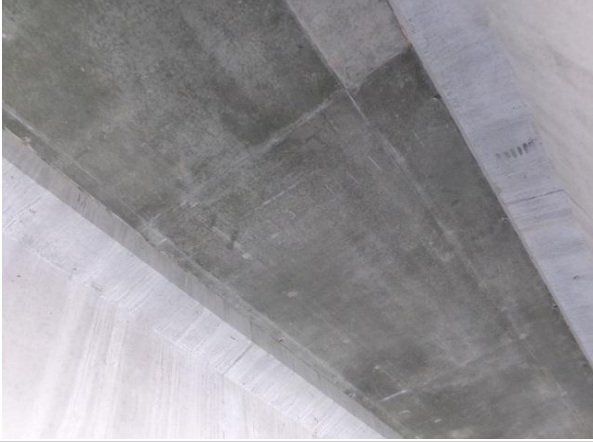
| 손상현황 | • S5 망상균열(1.5×1.5) | 손상현황 | • S5 철근노출(0.1×3.0) |
| 원 인 | • 거푸집 조기탈형, 건조수축 | 원 인 | • 피,복부족, 시공미흡 |

| 조치방안 | • 표면처리 | 조치방안 | • 단면보수 |

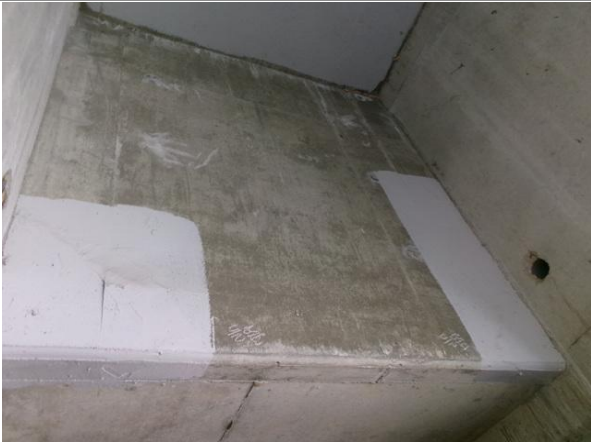
| 손상현황 | • S5 들뜸 보수완료 | 손상현황 | • S6 들뜸 보수완료 |

| 조치방안 | • 보수 상태양호 | 조치방안 | • 보수 상태양호 |

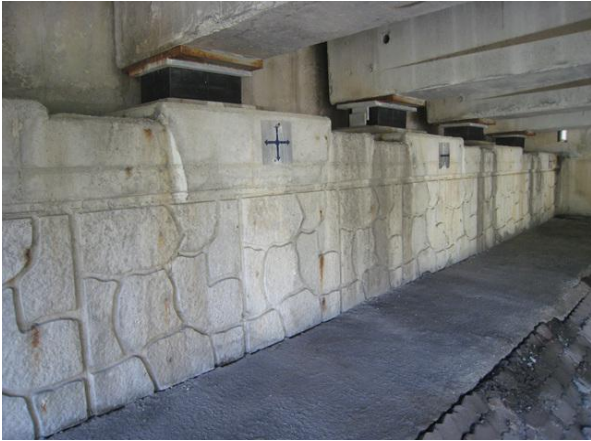
| 손상현황 | • A1 구체 누수흔적(2.0×0.1) | 손상현황 | • A1 흠벽 백태(0.5×2.0) |
| 원 인 | • 우수유입 | 원 인 | • 우수유입, 수분흡착 |

| 조치방안 | • 주의관찰 후 표면처리 | 조치방안 | • 주의관찰 후 표면처리 |

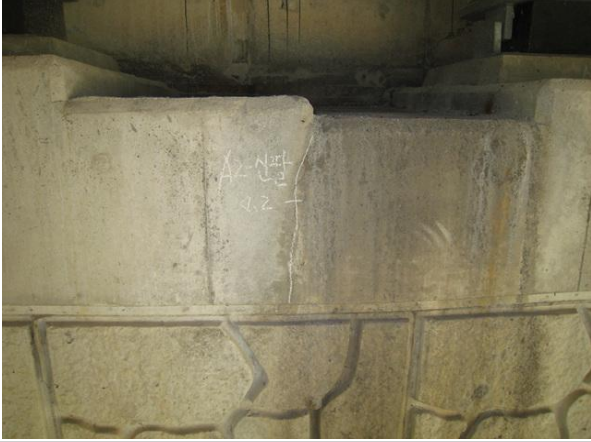
| 손상현황 | • A2 구체 수직균열(폭 0.3mm미만) | 손상현황 | • A2 흠벽 균열보수 |
| 원 인 | • 초기 건조수축, 온도변화 | 원 인 | - |

| 조치방안 | • 표면처리 | 조치방안 | • 보수 상태양호 |

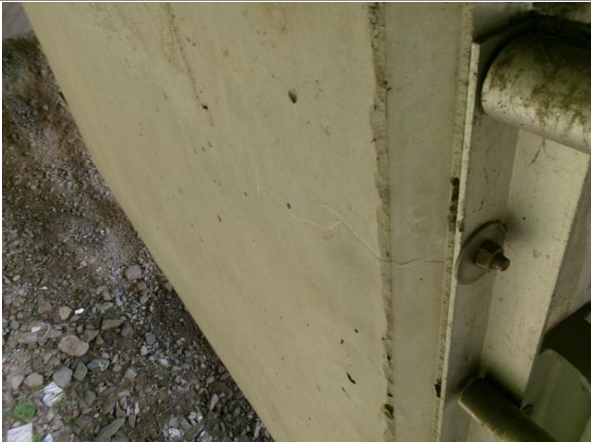
| 손상현황 | • P5 코핑부 균열(폭 0.3mm이상) | 손상현황 | • P3 코핑부 균열 보수 실시 |
| 원 인 | • 건조수축, 온도변화 등 | 원 인 | - |

| 조치방안 | • 주입보수 | 조치방안 | • 보수 상태양호 |

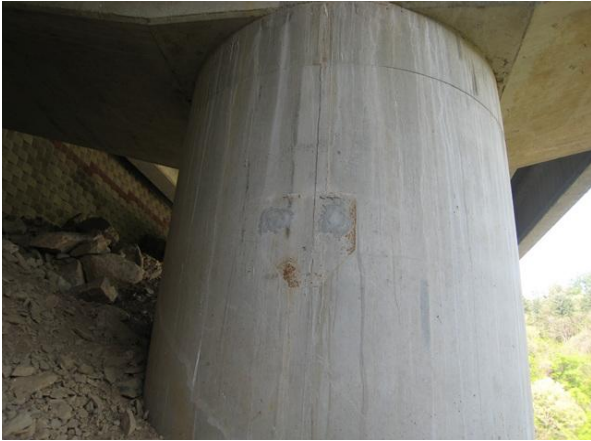
| 손상현황 | • P1 기둥부 마감불량 보수 실시 | 손상현황 | • P1 기둥부 망상균열 보수 실시 |

| 조치방안 | • 보수 상태양호 | 조치방안 | • 보수 상태양호 |

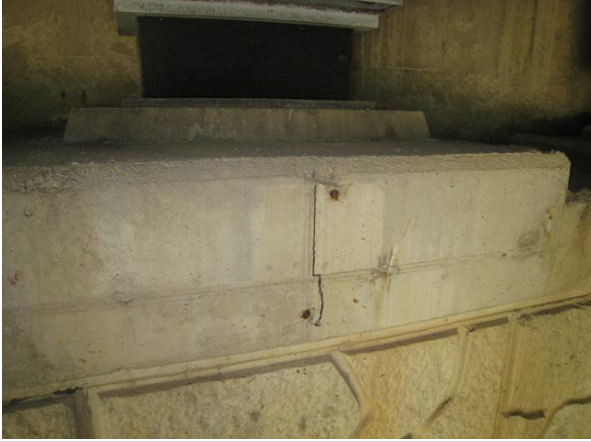
| 손상현황 | • A1-SH2 받침 표지판 탈락 | 손상현황 | • P2-SH9 몰탈 균열(폭 0.3mm미만) |
| 원 인 | • 표지판 노후화 | 원 인 | • 건조수축, 온도변화 등 |

| 조치방안 | • 재설치 | 조치방안 | • 표면처리 |

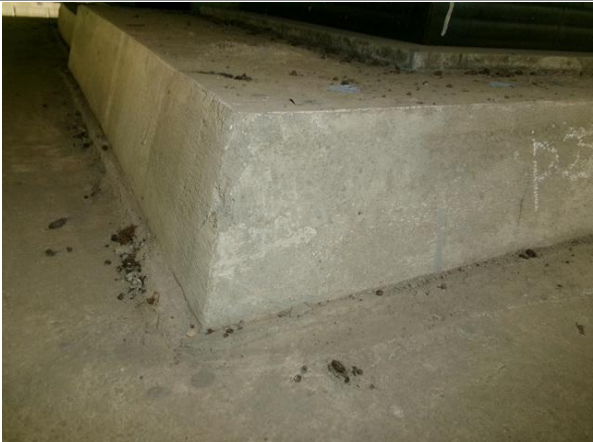
| 손상현황 | • P2-SH9 몰탈 들뜸 | 손상현황 | • P2-SH3 몰탈 파손 |
| 원 인 | • 우각부 다짐불량, 공용년수 증가 | 원 인 | • 인위적인 충격, 공용년수 증가 |

| 조치방안 | • 단면보수 | 조치방안 | • 단면보수 |

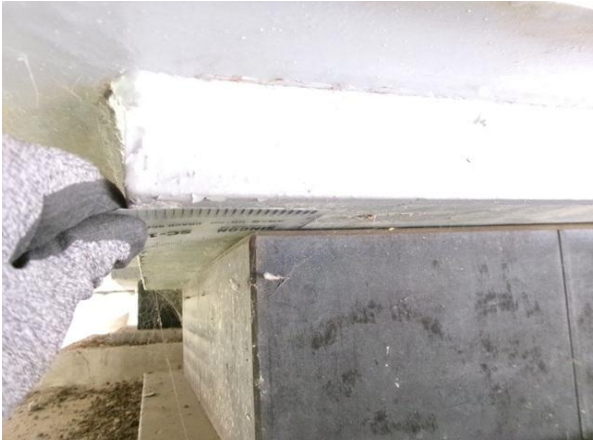
| 손상현황 | • P4-SH1 고무재 들뜸 | 손상현황 | • P4-SH2 플레이트 도장보수 |
| 원 인 | • 시공미흡, 고무재 열화 | 원 인 | - |

| 조치방안 | • 주의관찰 | 조치방안 | • 보수 상태양호 |

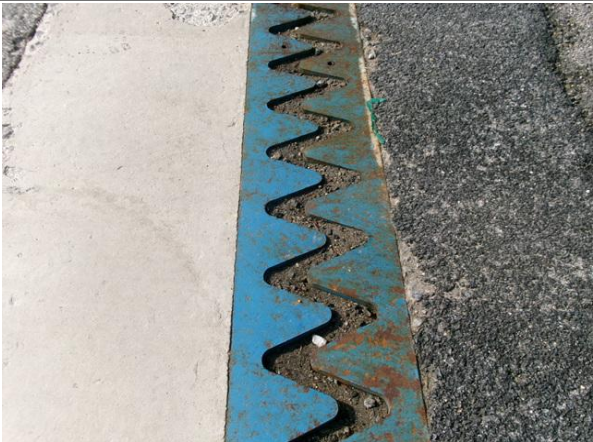
| 손상현황 | • A1 유간 토사퇴적(11.0) | 손상현황 | • A1 차수판 탈락(1EA) |
| 원 인 | • 장기공용 등 | 원 인 | • 공용 중 |

| 조치방안 | • 정비 | 조치방안 | • 재설치 |

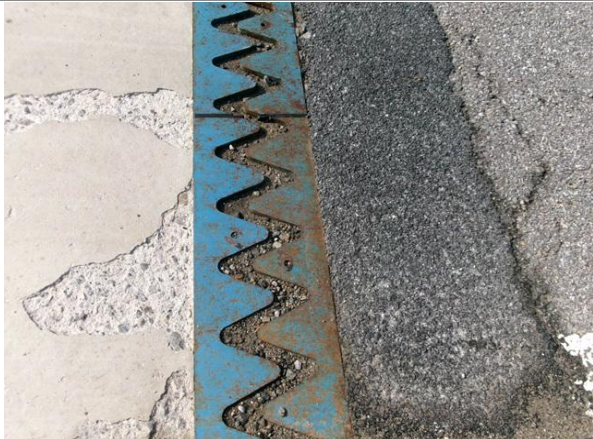
| 손상현황 | • A1 본체 표면부식(0.1×1.0) | 손상현황 | • A1 후타재 균열(폭 0.3mm미만) |
| 원 인 | • 강재 노후화, 공용년수 증가 | 원 인 | • 건조수축, 차량충격 등 |

| 조치방안 | • 도장보수 | 조치방안 | • 표면처리 |

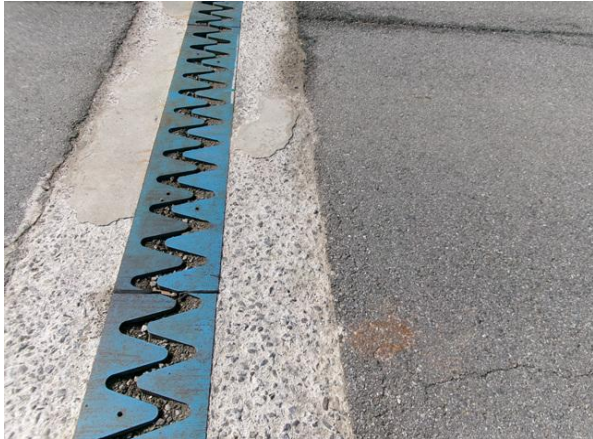
| 손상현황 | • P3 후타재 박락(0.3×15.0) | 손상현황 | • A2 후타재 파손(0.1×1.5) |
| 원 인 | • 차량 윤하중, 시공미흡 | 원 인 | • 차량 윤하중, 시공미흡 |

| 조치방안 | • 단면보수 | 조치방안 | • 단면보수 |

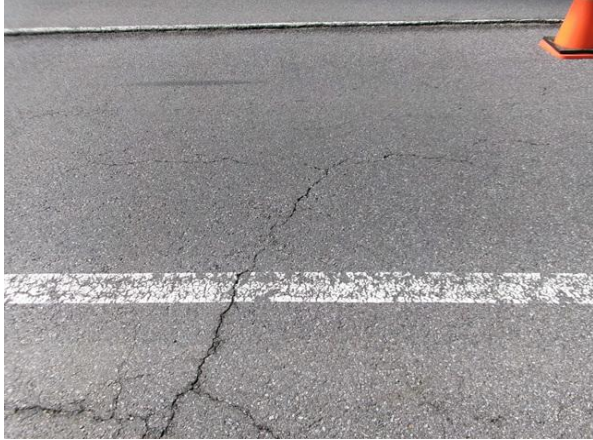
| 손상현황 | • S1 아스콘 균열(L=3.0m) | 손상현황 | • S3 아스콘 망상균열(0.5×30.0) |
| 원 인 | • 장기공용, 건조수축 | 원 인 | • 장기공용, 시공미흡 |

| 조치방안 | • 주의관찰 | 조치방안 | • 주의관찰 |

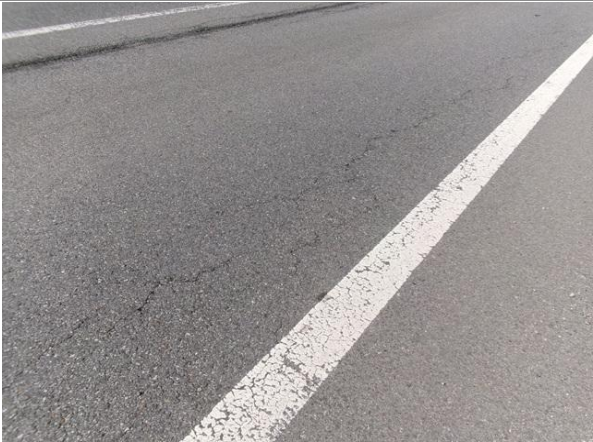
| 손상현황 | • S1 아스콘 균열(L=15.0m) | 손상현황 | • S5 아스콘 망상균열(0.5×30.0) |
| 원 인 | • 장기공용, 건조수축 | 원 인 | • 장기공용, 시공미흡 |

| 조치방안 | • 주의관찰 | 조치방안 | • 주의관찰 |

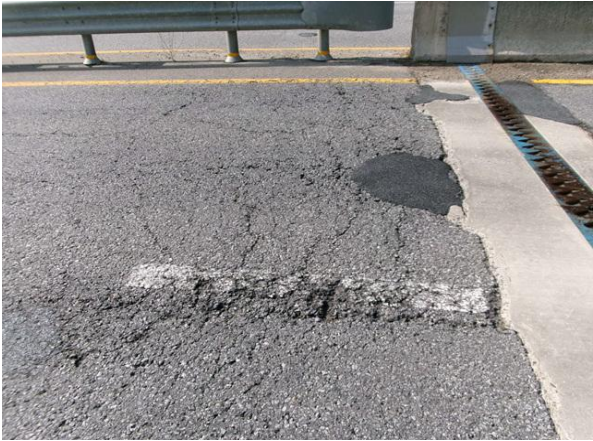
| 손상현황 | • S1 접속부 망상균열(3.0×3.0) | 손상현황 | • S1 접속부 포트홀 기 보수부 |
| 원 인 | • 장기공용, 차량 윤하중 | 원 인 | - |

| 조치방안 | • 소파보수 | 조치방안 | • 보수상태 미흡 |

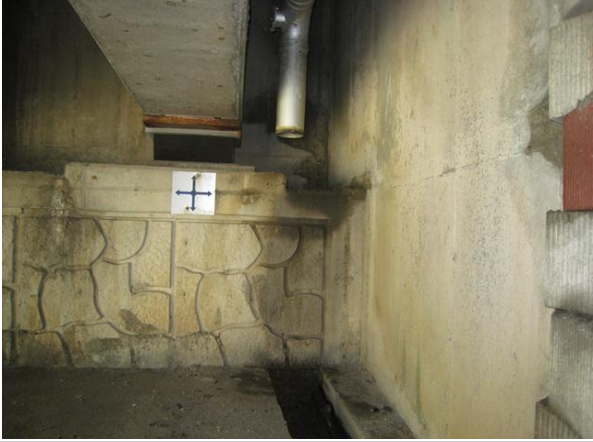
| 손상현황 | • S1 배수관 길이부족 | 손상현황 | • S3 배수관 길이부족 |
| 원 인 | • 시공미흡 | 원 인 | • 시공미흡 |

| 조치방안 | • 재설치 | 조치방안 | • 재설치 |

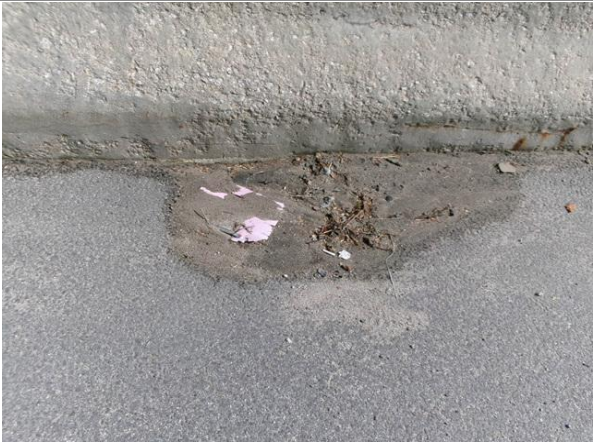
| 손상현황 | • S3 배수구 막힘 | 손상현황 | • S4 배수구 막힘 |
| 원 인 | • 공용중 열화 | 원 인 | • 공용중 열화 |

| 조치방안 | • 정비 | 조치방안 | • 정비 |

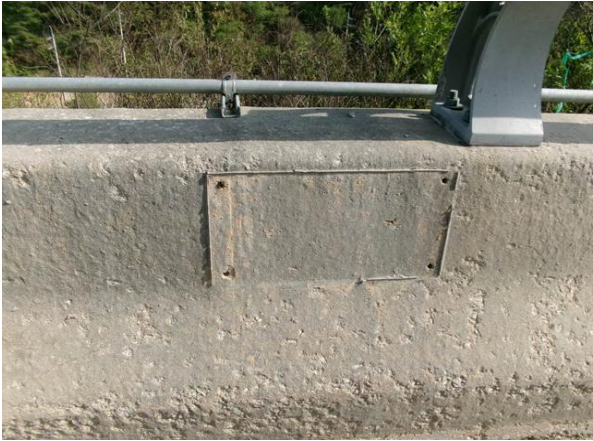
| 손상현황 | • S1 방호벽 교명판 망실 | 손상현황 | • S1 난간 변형 |
| 원 인 | • 설치미흡 | 원 인 | • 외부 충격 |

| 조치방안 | • 재설치 | 조치방안 | • 주의관찰 |

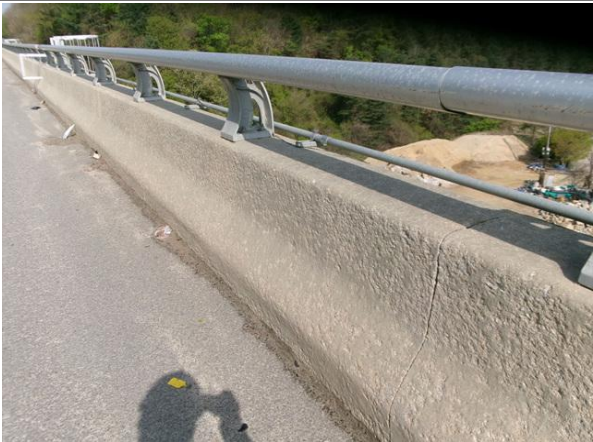
| 손상현황 | • S1 방호벽 박리(0.5×30.0) | 손상현황 | • S1 중분대 박리(0.75×30.0) |
| 원 인 | • 외기영향, 장기공용 등 | 원 인 | • 외기영향, 장기공용 등 |

| 조치방안 | • 단면보수 | 조치방안 | • 단면보수 |
