## 5. 자작3교(상)

## 손상현황 사진

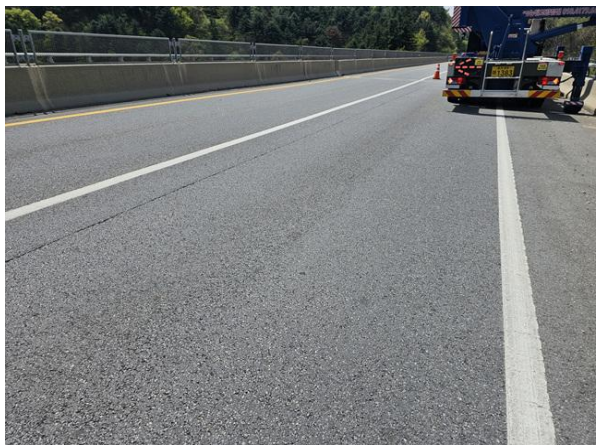
교면포장 전경

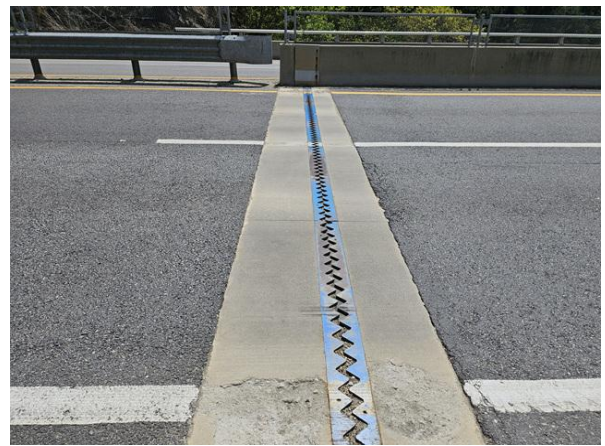
신축이음 전경

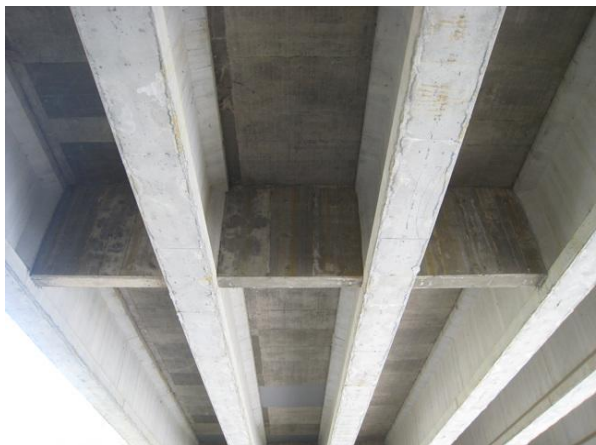
거더 및 바닥판하면 전경

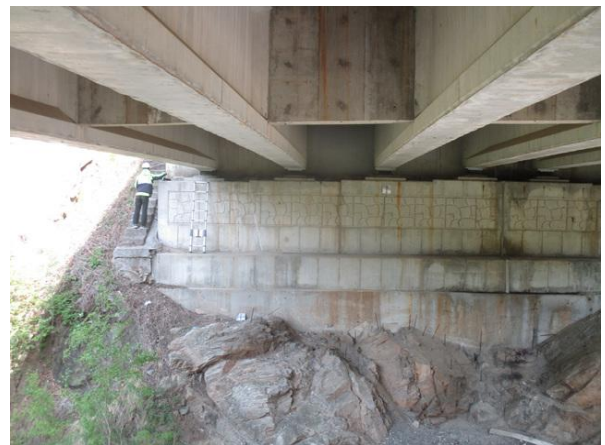
교대 전경

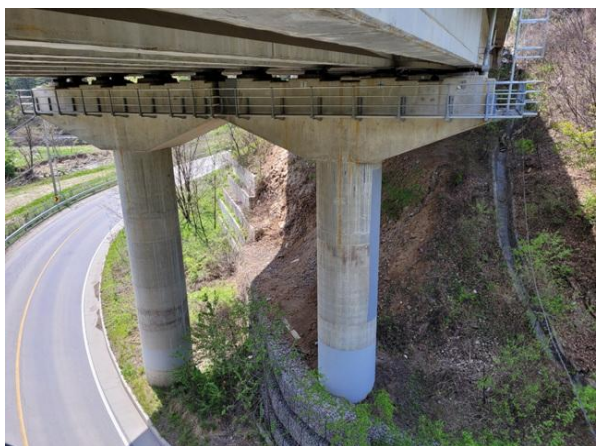
교각 전경

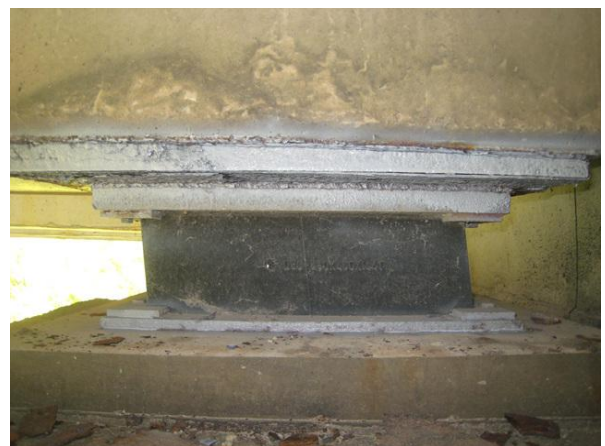
교량받침 전경

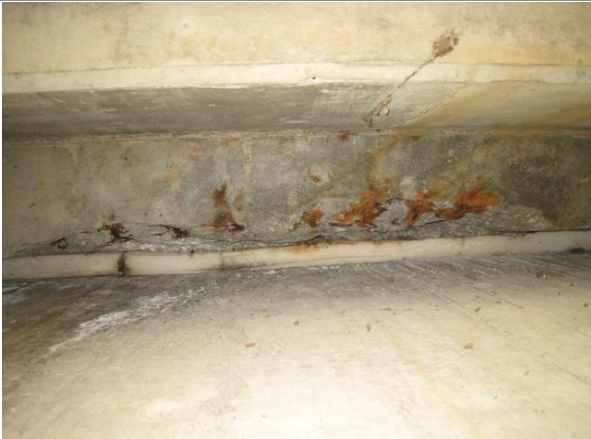
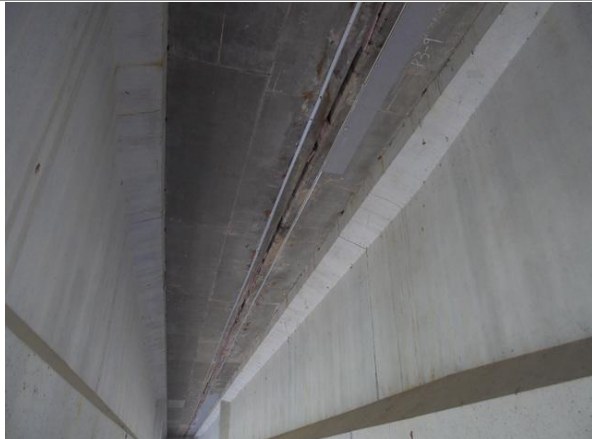
| 손상현황 | • S4-A2 파손 및 철근노출(0.2×1.5) | 손상현황 | • S1~4 물끊기흙 정비실시 |
| 원 인 | • 인위적인 충격(신축이음 교체) | 원 인 | - |

| 조치방안 | • 단면보수(방청) | 조치방안 | • 상태양호 |

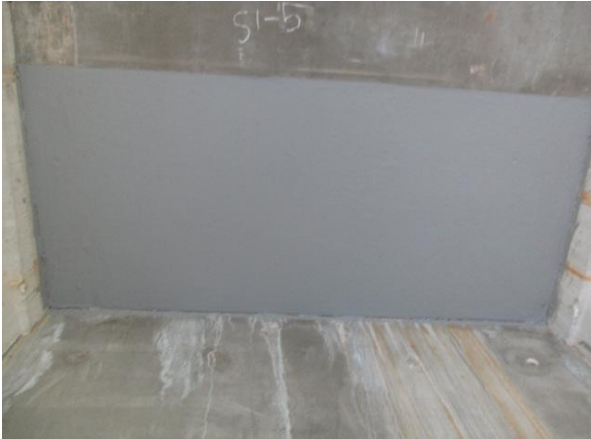
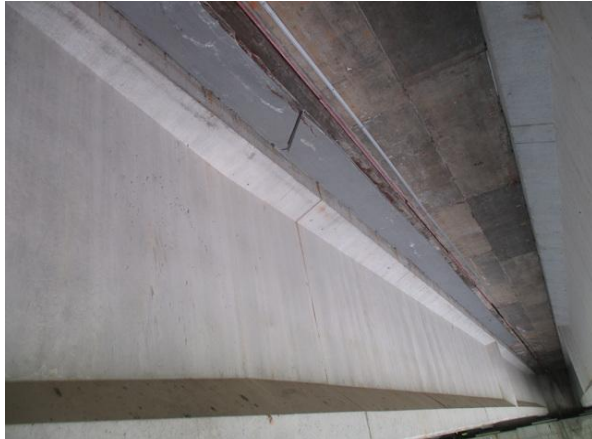
| 손상현황 | • S1 망상균열 보수실시 | 손상현황 | • S1 박락성 균열 보수실시 |
| 원 인 | - | 원 인 | - |

| 조치방안 | • 보수 상태양호 | 조치방안 | • 보수 상태양호 |

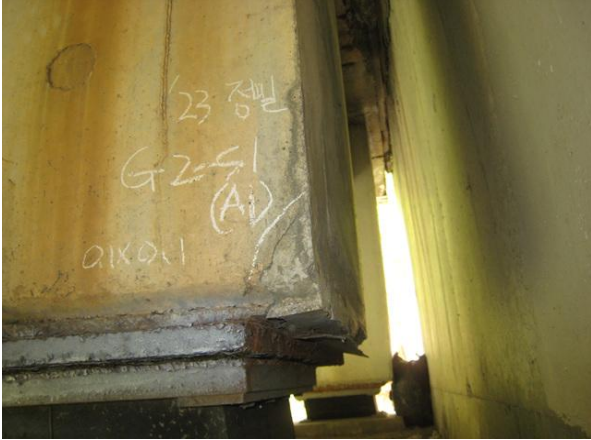
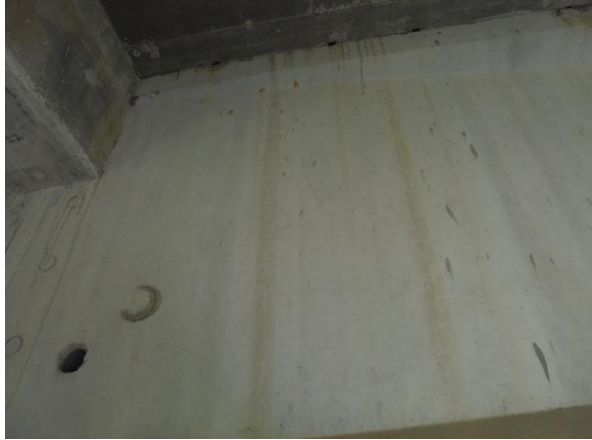
| 손상현황 | • S2-G1 파손(0.1×0.1) | 손상현황 | • S3-G1 망상균열(0.1×0.2) |
| 원 인 | • 시공미흡, 우각부 응력집중 | 원 인 | • 거푸집 조기탈형, 외기영향 |

| 조치방안 | • 단면보수 | 조치방안 | • 표면처리 |

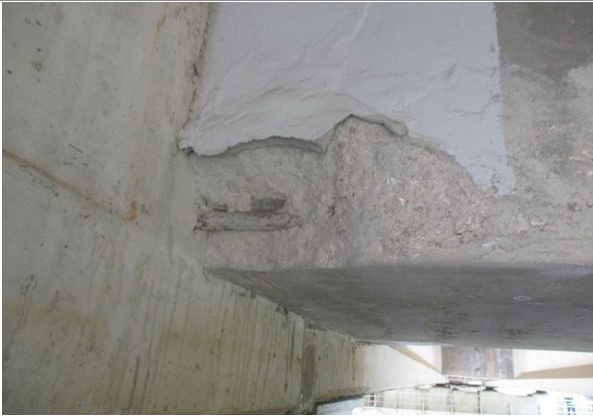
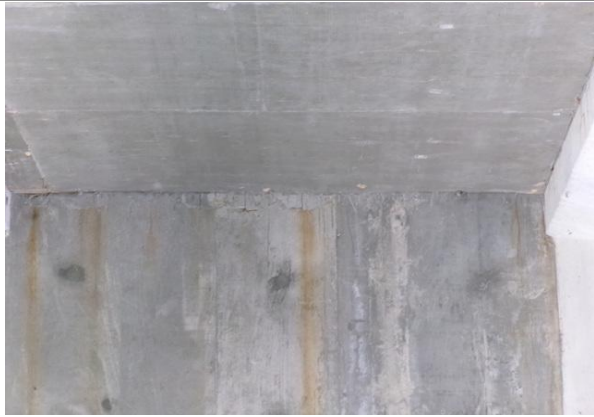
| 손상현황 | • S1 CB1 G2~3 박락 및 철근노출 (0.3×0.2) | 손상현황 | • S2 CB2 G2~3 보수부박락(1.0×0.2) |
| 원 인 | • 보수미흡 | 원 인 | • 보수미흡 |

| 조치방안 | • 단면보수 | 조치방안 | • 단면보수 |

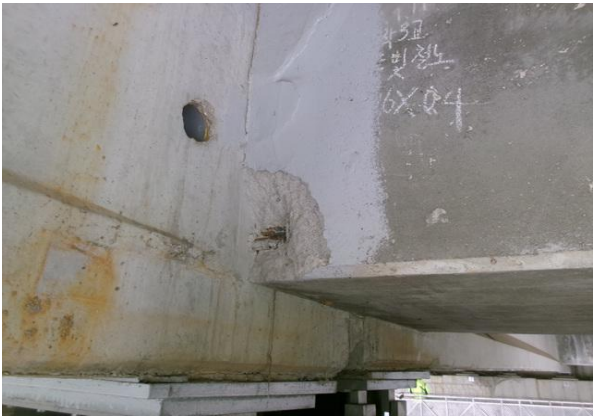
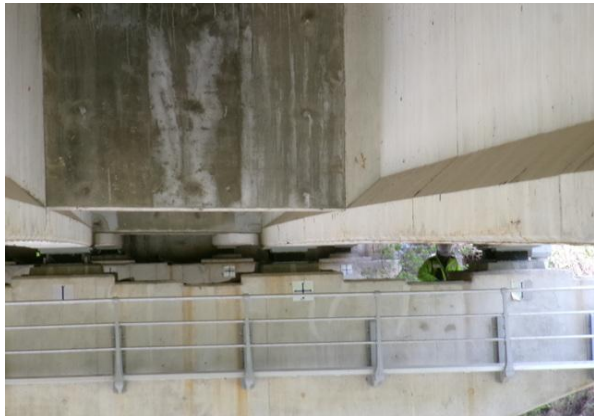
| 손상현황 | • S3 CB3 G2~3 박락 및 철근노출 (0.3×0.2) | 손상현황 | • S3 CB2 G1~2 백태(0.1×0.1) |
| 원 인 | • 보수미흡 | 원 인 | • 습기흡착, 외기영향 |

| 조치방안 | • 단면보수 | 조치방안 | • 표면처리 |

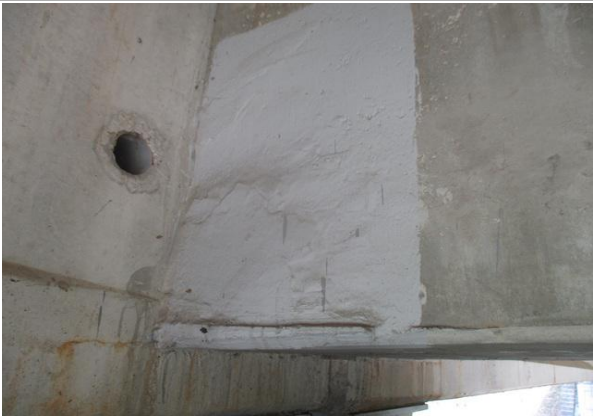
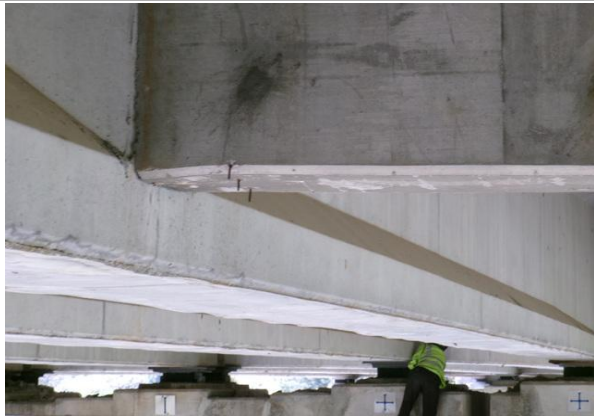
| 손상현황 | • S2 들뜸 보수완료 | 손상현황 | • S2 CB2 G3~4 철물노출(10EA) |
| 원 인 | - | 원 인 | • 시공미흡(마감불량) |

| 조치방안 | • 보수 상태양호 | 조치방안 | • 단면보수 |

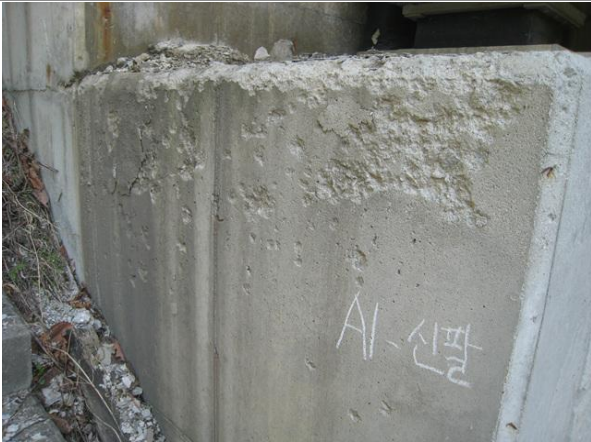
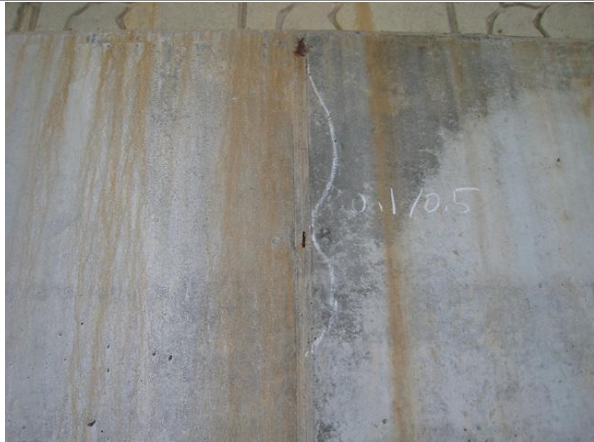
| 손상현황 | • A1 구체 박리(1.5×0.5) | 손상현황 | • A1 수직균열(폭 0.3mm미만) |
| 원 인 | • 장기공용, 습기흡착 | 원 인 | • 초기 건조수축, 온도변화 |

| 조치방안 | • 단면보수 | 조치방안 | • 표면처리 |

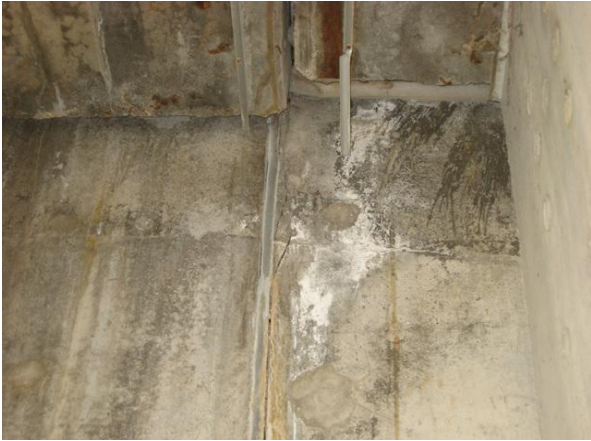
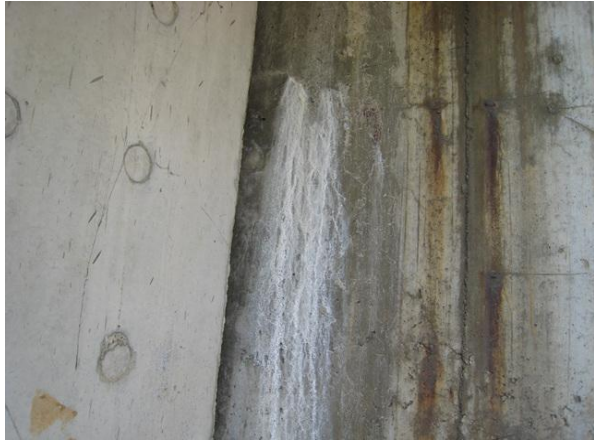
| 손상현황 | • A2 흉벽 들뜸(0.1×0.5) | 손상현황 | • A1 흉벽 백태(0.3×1.0) |
| 원 인 | • 시공이음부 응력집중 | 원 인 | • 우수유입, 수분흡착 |

| 조치방안 | • 단면보수 | 조치방안 | • 표면처리 |

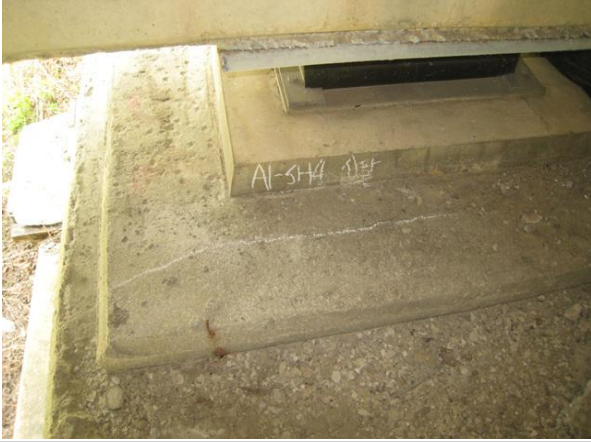
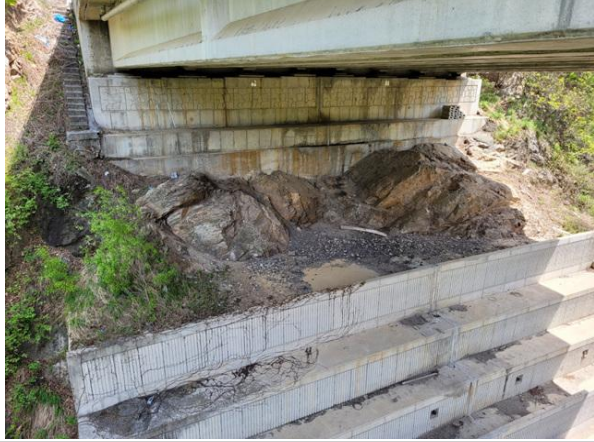
| 손상현황 | • A2 구체 균열(폭 0.3mm이상) | 손상현황 | • A1 법면 전경 |
| 원 인 | • 초기 건조수축, 온도변화 | 원 인 | — |

| 조치방안 | • 주입보수 | 조치방안 | • 상태양호 |

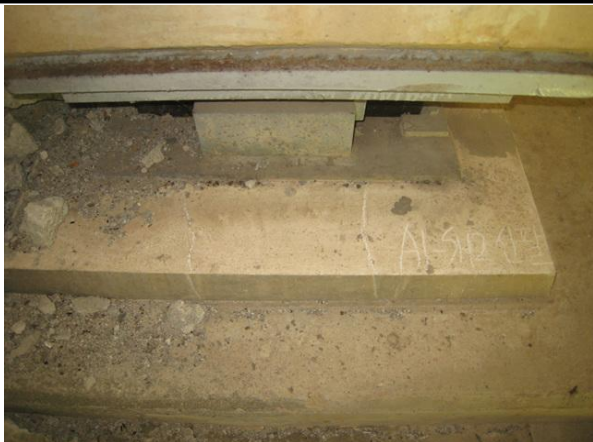
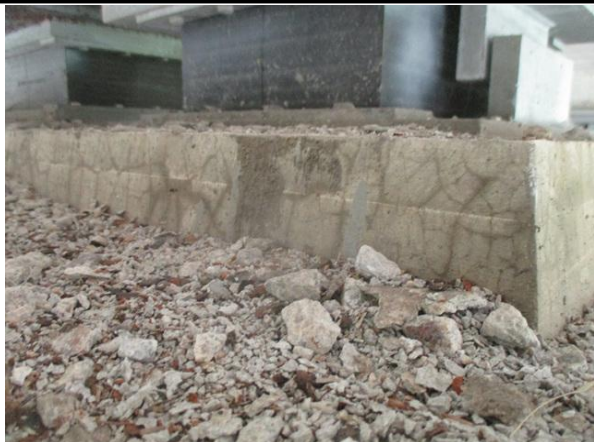
| 손상현황 | • A1-SH2 받침물탈 균열(폭 0.3mm미만) | 손상현황 | • P1-SH1 받침물탈 망상균열 |
| 원 인 | • 초기 건조수축, 온도변화 | 원 인 | • 거푸집 조기탈형 |

| 조치방안 | • 표면처리 | 조치방안 | • 표면처리 |

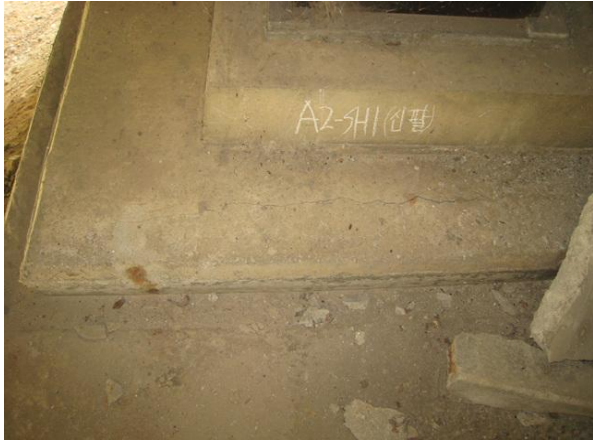
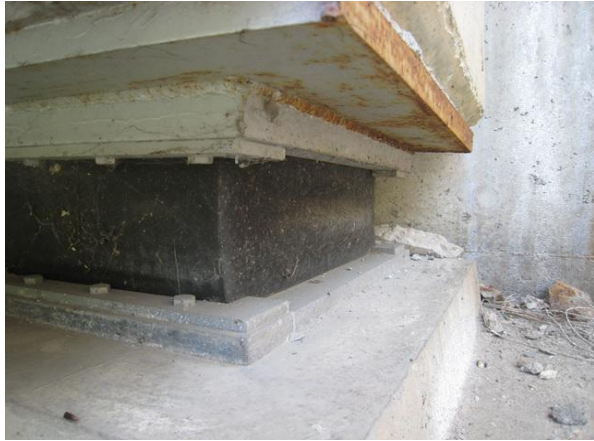
| 손상현황 | • A2-SH1 받침물탈 들뜸(0.2×1.5) | 손상현황 | • A2-SH4 고무재 배부름 |
| 원 인 | • 균열 손상진전, 우수유입 | 원 인 | • 시공미흡, 고무재 열화 |

| 조치방안 | • 단면보수 | 조치방안 | • 주의관찰 |

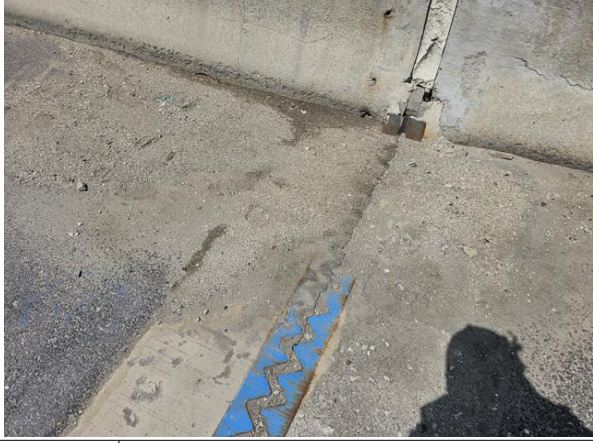
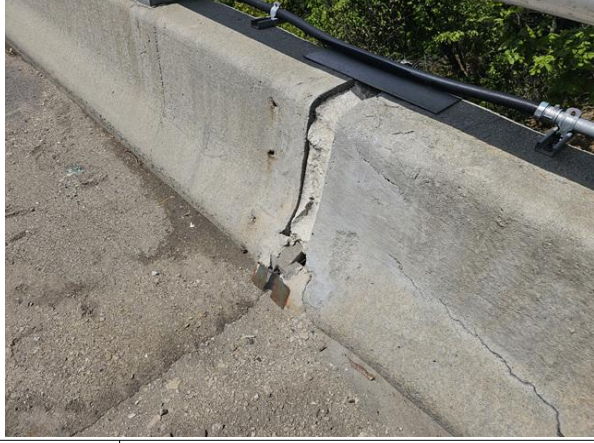
| 손상현황 | • A1 유간 토사퇴적(11.0) | 손상현황 | • A1 차수판 탈락(1EA) |
| 원 인 | • 장기공용 등 | 원 인 | • 공용 중 |

| 조치방안 | • 정비 | 조치방안 | • 재설치 |

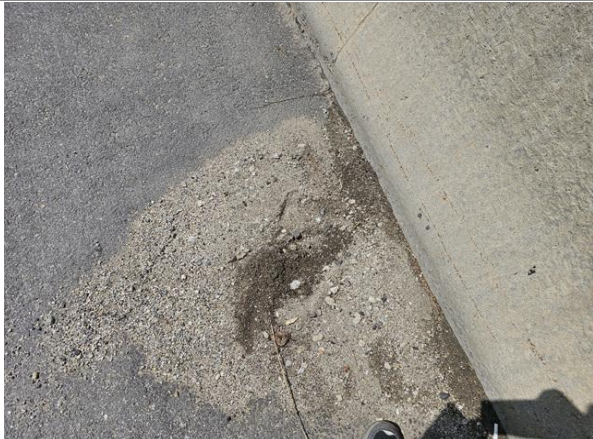
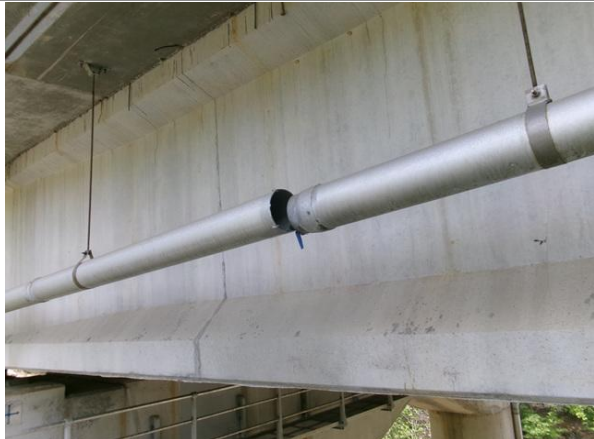
| <div>손상현황</div> <ul style="list-style-type: none"> <li>• S1 배수구 막힘</li> </ul> <div>원 인</div> <ul style="list-style-type: none"> <li>• 공용중 비산물 퇴적</li> </ul> <div>조치방안</div> <ul style="list-style-type: none"> <li>• 정비</li> </ul> | <div>손상현황</div> <ul style="list-style-type: none"> <li>• S3 배수관 연결부 이격</li> </ul> <div>원 인</div> <ul style="list-style-type: none"> <li>• 설치 미흡</li> </ul> <div>조치방안</div> <ul style="list-style-type: none"> <li>• 재설치</li> </ul> |

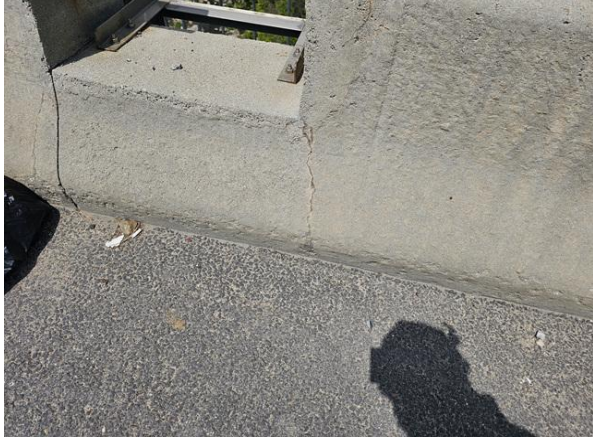
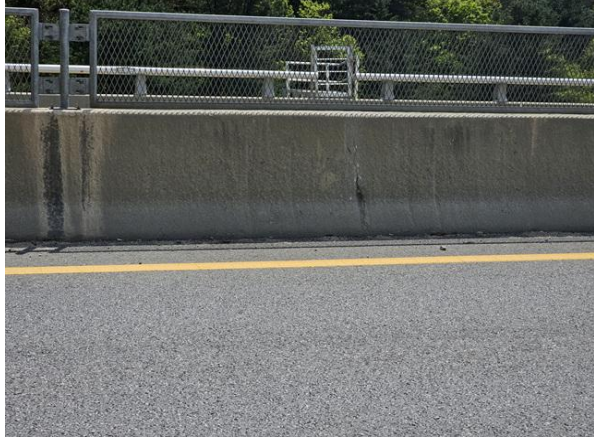
| <div>손상현황</div> <ul style="list-style-type: none"> <li>• S1 방호벽 균열(폭 0.3mm미만)</li> </ul> <div>원 인</div> <ul style="list-style-type: none"> <li>• 건조수축, 장기공용 등</li> </ul> <div>조치방안</div> <ul style="list-style-type: none"> <li>• 표면처리</li> </ul> | <div>손상현황</div> <ul style="list-style-type: none"> <li>• S2 중분대 균열부 백태(0.2×0.8)</li> </ul> <div>원 인</div> <ul style="list-style-type: none"> <li>• 외기영향, 수분흡착</li> </ul> <div>조치방안</div> <ul style="list-style-type: none"> <li>• 표면처리</li> </ul> |

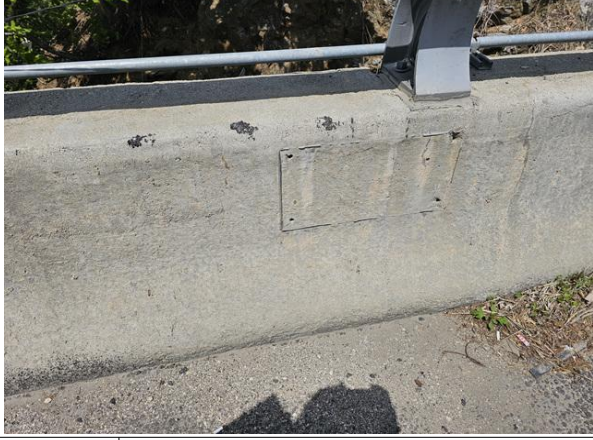
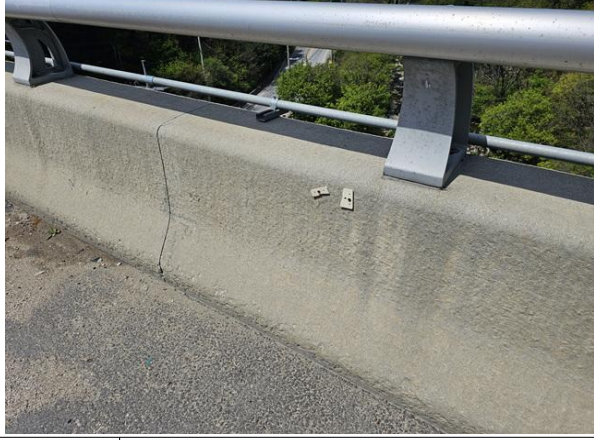
| <div>손상현황</div> <ul style="list-style-type: none"> <li>• S1 교명판 탈락</li> </ul> <div>원 인</div> <ul style="list-style-type: none"> <li>• 설치미흡</li> </ul> <div>조치방안</div> <ul style="list-style-type: none"> <li>• 재설치</li> </ul> | <div>손상현황</div> <ul style="list-style-type: none"> <li>• S2 방호벽 델리네이터 파손(1EA)</li> </ul> <div>원 인</div> <ul style="list-style-type: none"> <li>• 외부충격</li> </ul> <div>조치방안</div> <ul style="list-style-type: none"> <li>• 재설치</li> </ul> |

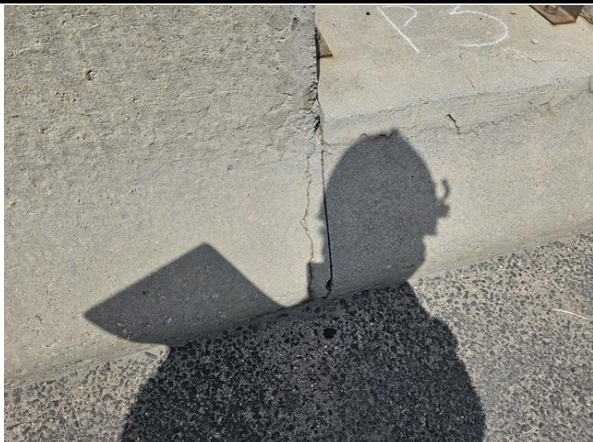
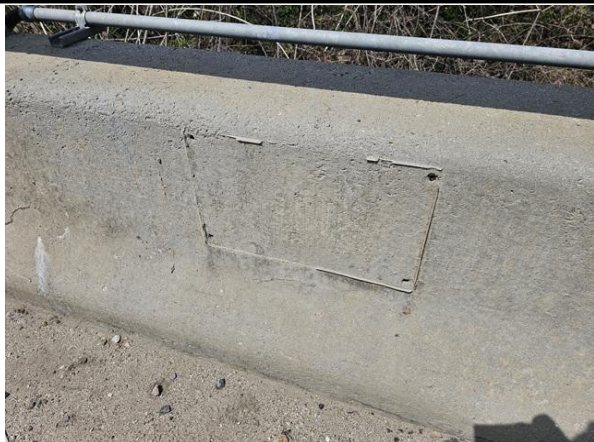
| 손상현황 | • S4 방호벽 균열(폭 0.3mm이상) | 손상현황 | • S4 교명판 탈락 |
| 원 인 | • 건조수축, 장기공용 등 | 원 인 | • 설치미흡 |

| 조치방안 | • 주입보수 | 조치방안 | • 재설치 |

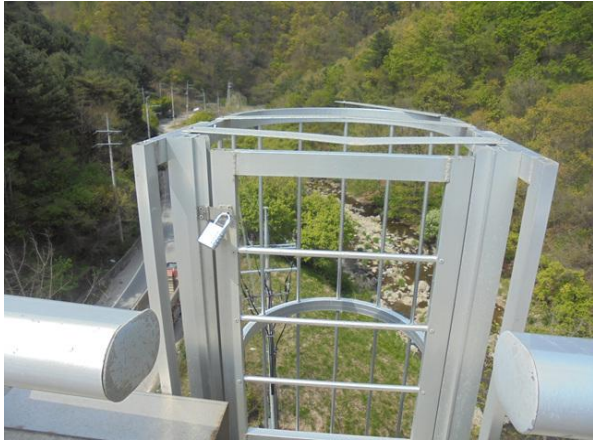
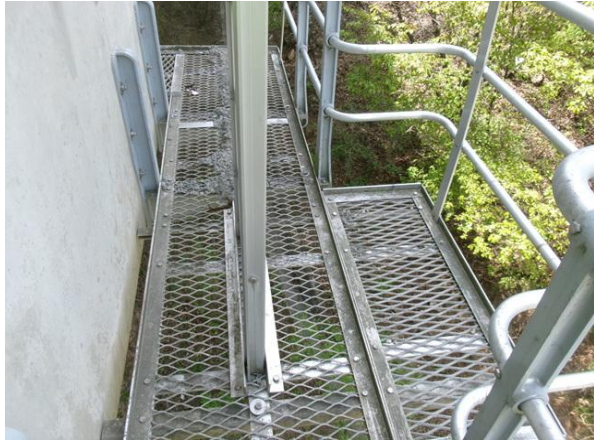
| 손상현황 | • P3 출입문 상태양호 | 손상현황 | • P3 점검통로 상태양호 |
| 원 인 | - | 원 인 | - |

| 조치방안 | • 주의관찰 | 조치방안 | • 주의관찰 |
