## 7. 자작4교(상)

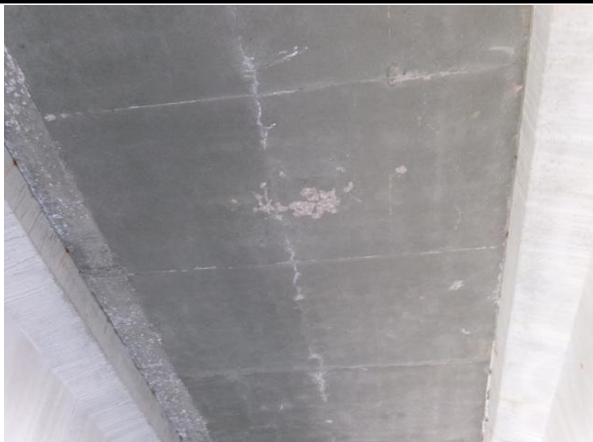
| 손상현황 | • S3 박리(0.2×0.1) | 손상현황 | • S3-P2 파손 및 철근노출(0.2×10.0) |
| 원 인 | • 다짐불량, 장기공용 | 원 인 | • 손상부 우수유입, 철근부식(팽창압) |

| 조치방안 | • 단면보수 | 조치방안 | • 단면보수(방청) |

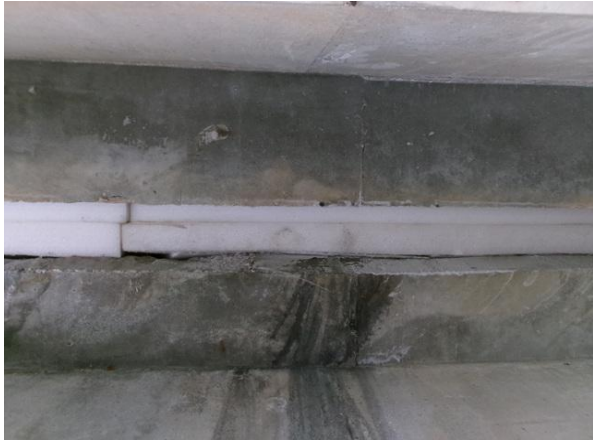
| 손상현황 | • S3 누수 | 손상현황 | • S1~4 물끊기홈 정비실시 |
| 원 인 | • 신축이음 하부 우수유입 | 원 인 | - |

| 조치방안 | • 주의관찰 | 조치방안 | • 상태양호 |

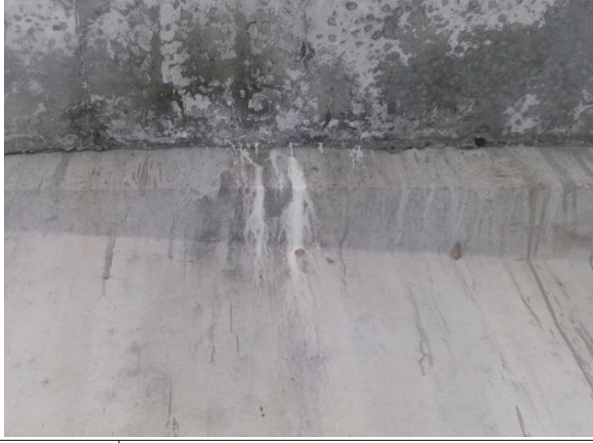
| 손상현황 | • S1-G4 백태(0.3×0.5) | 손상현황 | • S2-G3 들뜸(0.5×15.0) |
| 원 인 | • 표면 우수흡착, 장기공용 | 원 인 | • 단부 응력집중 |

| 조치방안 | • 표면처리 | 조치방안 | • 단면보수 |

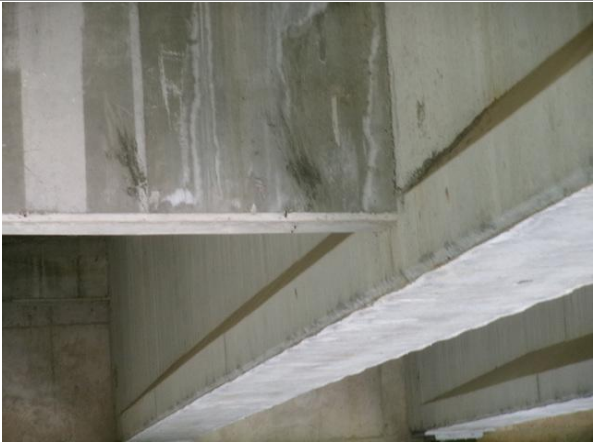
| 손상현황 | • S4 CB2 G3~4 철물노출(6EA) | 손상현황 | • S1 들뜸 보수완료 |
| 원 인 | • 시공미흡(마감불량) | 원 인 | — |

| 조치방안 | • 단면보수 | 조치방안 | • 보수 상태양호 |

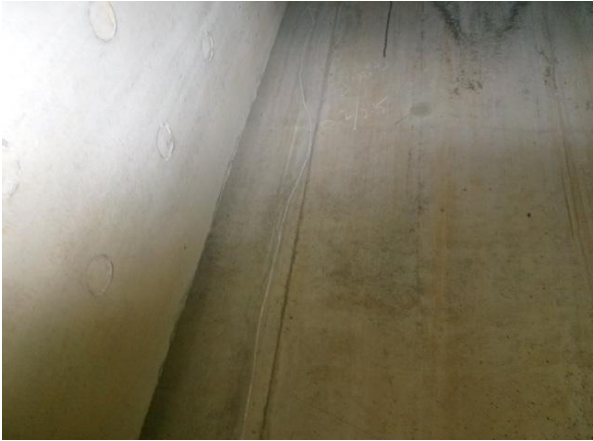
| 손상현황 | • A1 흠벽 균열(폭 0.3mm미만) | 손상현황 | • A2 흠벽 박락(2.0×0.3) |
| 원 인 | • 초기 건조수축, 온도변화 | 원 인 | • 시공미흡, 외부충격 |

| 조치방안 | • 표면처리 | 조치방안 | • 단면보수 |

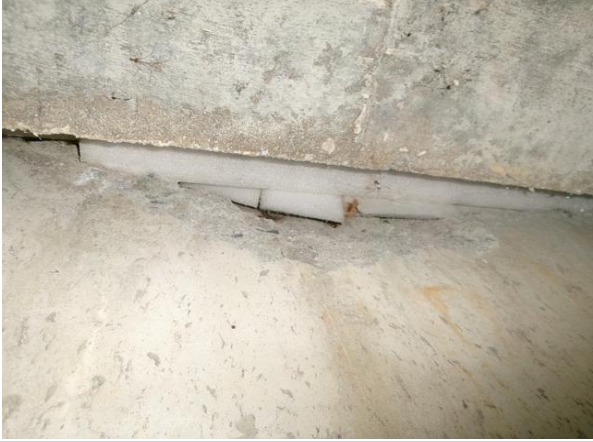
| 손상현황 | • A2 흠벽 박락 및 철근노출(0.5×0.3) | 손상현황 | • A2 법면 이격 |
| 원 인 | • 시공미흡, 외부충격 | 원 인 | • 시공이후 잔류침하 |

| 조치방안 | • 단면보수 | 조치방안 | • 주의관찰 |

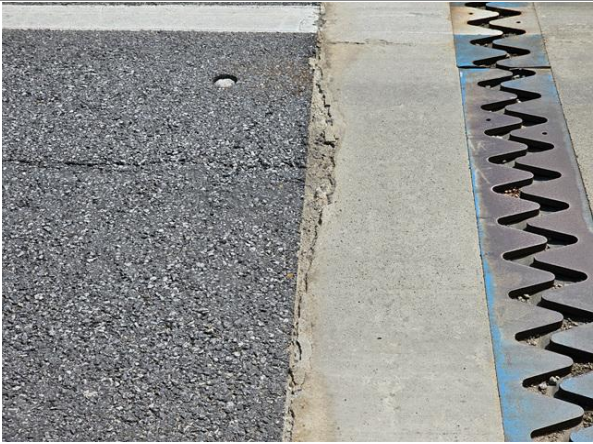
| 손상현황 | • P2 후타재 파손(0.1×1.0) | 손상현황 | • A2 후타재 박락(0.2×7.0) |
| 원 인 | • 차량 윤하중, 시공미흡 | 원 인 | • 차량 윤하중 및 충격 |

| 조치방안 | • 단면보수 | 조치방안 | • 단면보수 |

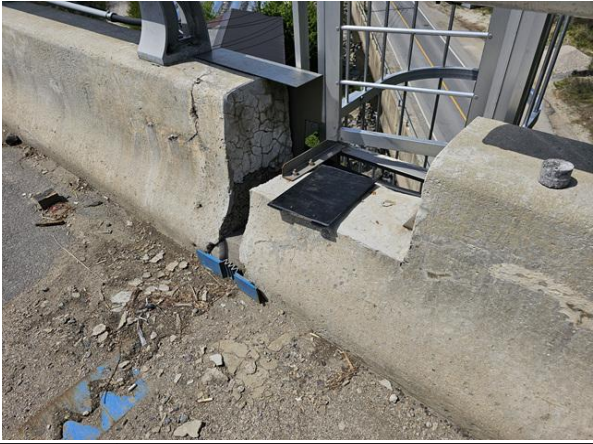
| 손상현황 | • P2 차수판 탈락(1EA) | 손상현황 | • A1 차수판 탈락 정비실시 |
| 원 인 | • 공용 중 | 원 인 | — |

| 조치방안 | • 재설치 | 조치방안 | — |

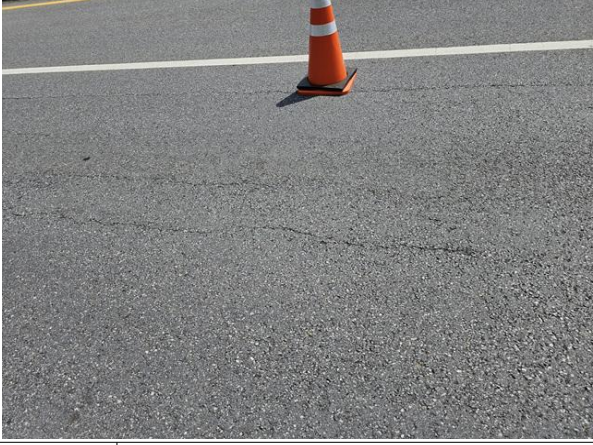
| 손상현황 | • S1 아스콘 망상균열(0.5×5.0) | 손상현황 | • S1 시공이음부 이격 보수실시 |
| 원 인 | • 장기공용, 시공미흡 | 원 인 | — |

| 조치방안 | • 주의관찰 | 조치방안 | • 보수 상태양호 |

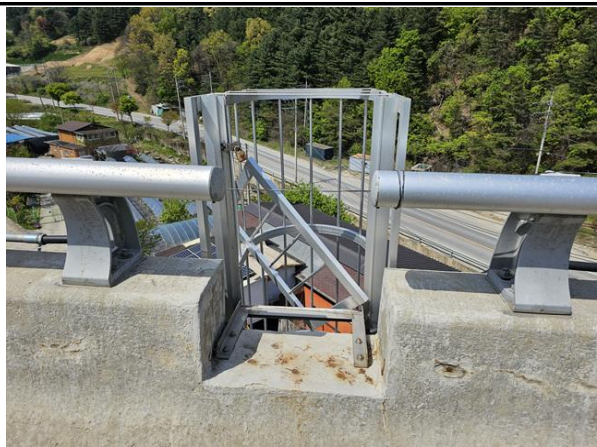
| 손상현황 | • P3 점검문 파손 |
| 원 인 | • 시공미흡, 외부충격 |

| 조치방안 | • 정비 |

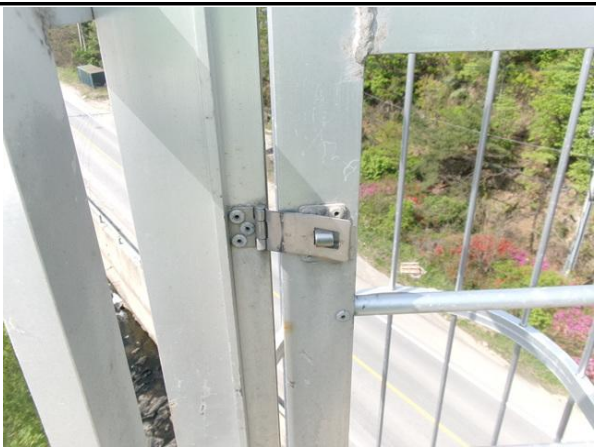
| 손상현황 | • P2 점검문 파손 |
| 원 인 | • 외부충격 |

| 조치방안 | • 정비 |
