# 1. 자작1교(상)－신팔방향

# 1. 자작1교(상)

본 시설물은 국도37호선상의 경기도 가평군 상면 읍길리에 위치한 2중 도로교량으로서, 총 연장 180.0m, 폭 14.0m로 시공되었으며, 2010년 12월에 준공되어 약 13년이 경과된 시설물이다.

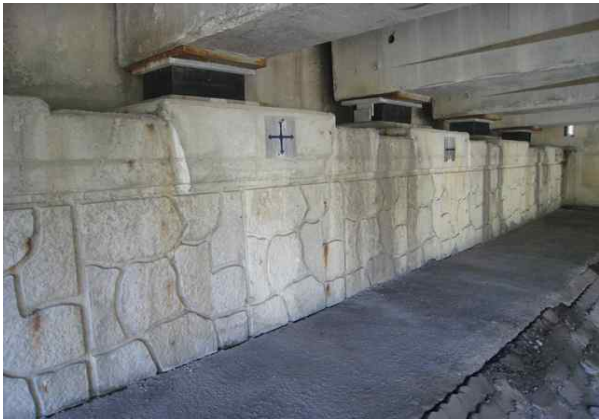
| 손상현황 | • A1 구체 누수흔적(2.0×0.1) | 손상현황 | • A1 흉벽 백태(0.5×2.0) |
| 원 인 | • 우수유입 | 원 인 | • 우수유입, 수분흡착 |

| 조치방안 | • 주의관찰 후 표면처리 | 조치방안 | • 주의관찰 후 표면처리 |

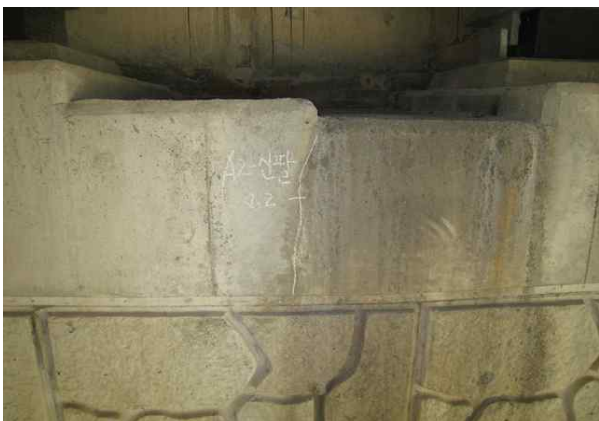
| 손상현황 | • A2 구체 수직균열(폭 0.3mm미만) | 손상현황 | • A2 흉벽 균열보수 |
| 원 인 | • 초기 건조수축, 온도변화 | 원 인 | — |

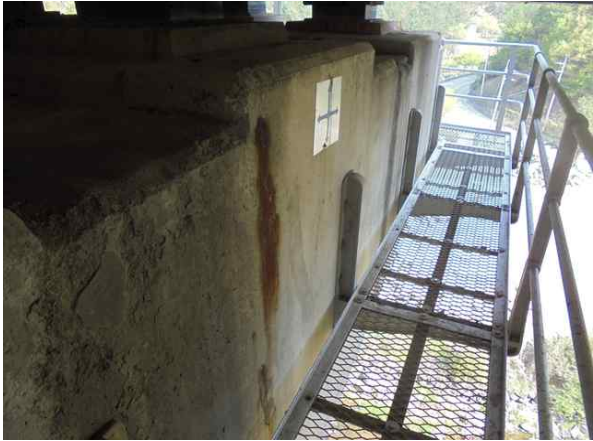
| 손상현황 | • P3 코핑부 누수흔적(2.0×5.0) | 손상현황 | • P3 코핑부 균열(폭 0.3mm이상) |
| 원 인 | • 우수유입 | 원 인 | • 건조수축, 온도변화 등 |

| 조치방안 | • 표면처리 | 조치방안 | • 주입보수 |

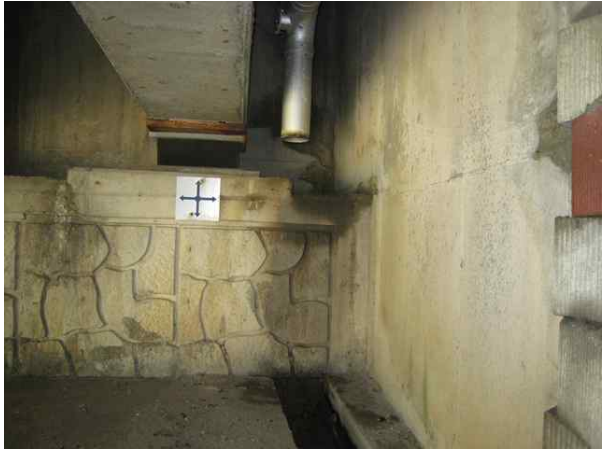
| 손상현황 | • S1 배수관 길이부족 | 손상현황 | • S3 배수관 길이부족 |
| 원 인 | • 시공미흡 | 원 인 | • 시공미흡 |

| 조치방안 | • 재설치 | 조치방안 | • 재설치 |

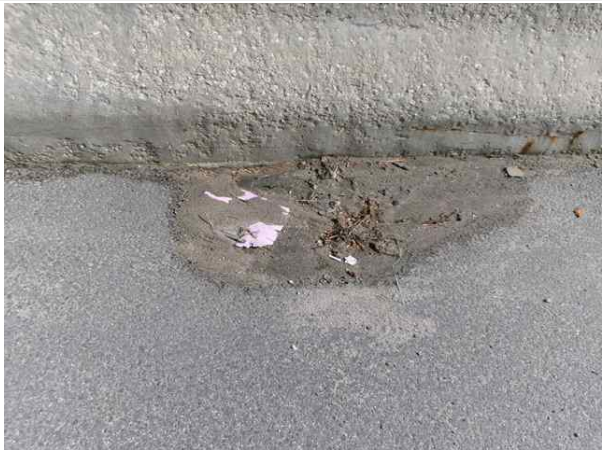
| 손상현황 | • S3 배수구 막힘 | 손상현황 | • S4 배수구 막힘 |
| 원 인 | • 공용중 열화 | 원 인 | • 공용중 열화 |
