## 2. 자작1교(하)－청평방향

## 2. 자작1교(하)

본 시설물은 국도37호선상의 경기도 가평군 상면 읍길리에 위치한 2중 도로교량으로서, 총 연장 150.0m, 폭 10.5m로 시공되었으며, 2010년 12월에 준공되어 약 13년이 경과된 시설물이다.

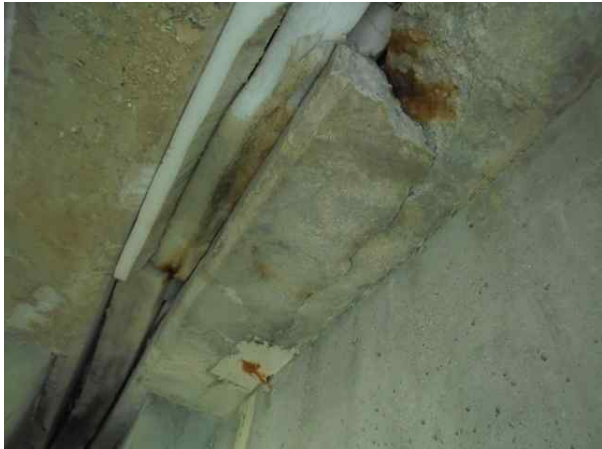
| 손상현황 | • S2 들뜸(1.5×0.5) | 손상현황 | • S3 누수 |
| 원 인 | • 초기 건조수축, 우수유입, 철근부식 | 원 인 | • 신축이음 하부 우수유입 |

| 조치방안 | • 단면보수(방청) | 조치방안 | • 주의관찰 |

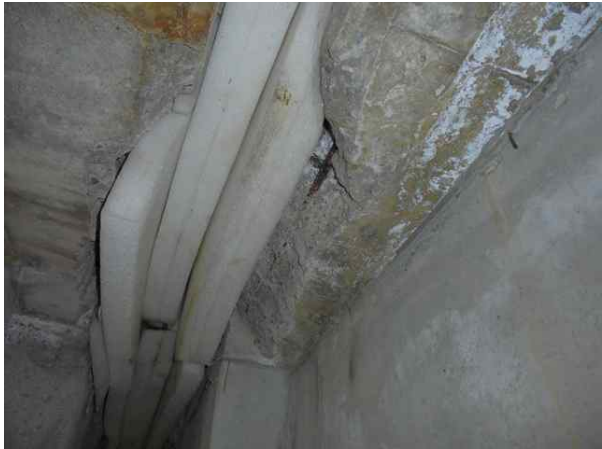
| 손상현황 | • S3 파손(0.3×1.0) | 손상현황 | • S3 표면박리(1.0×0.7) |
| 원 인 | • 인위적인 충격(신축이음 교체) | 원 인 | • 다짐미흡, 마감불량 |

| 조치방안 | • 단면보수 | 조치방안 | • 단면보수 |

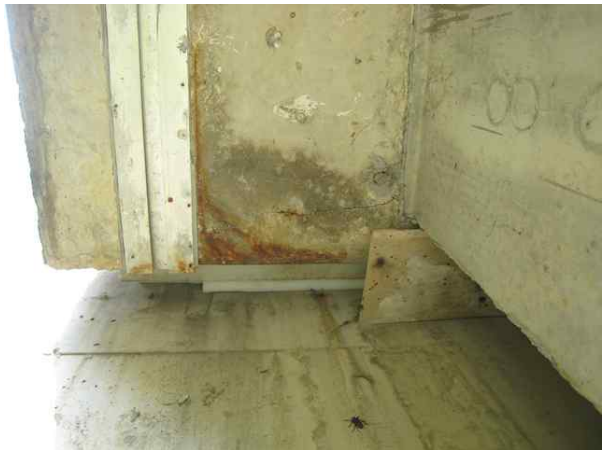
| 손상현황 | • S5 균열(폭 0.3mm이상) | 손상현황 | • S5 거푸집 미제거 |
| 원 인 | • 초기 건조수축, 우수유입 | 원 인 | • 시공중 마감불량 |

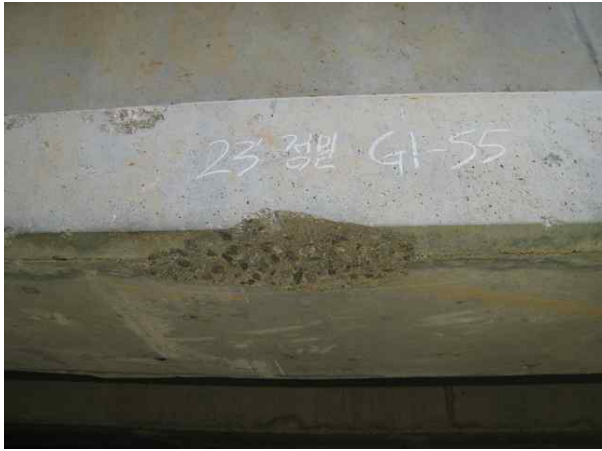
| 손상현황 | • S5-G1 파손 (0.1×0.3) | 손상현황 | • S2-G4 재료분리 (0.2×0.2) |
| 원 인 | • 시공미흡, 외부 충격 | 원 인 | • 다짐불량 |

| 조치방안 | • 단면보수 | 조치방안 | • 단면보수 |

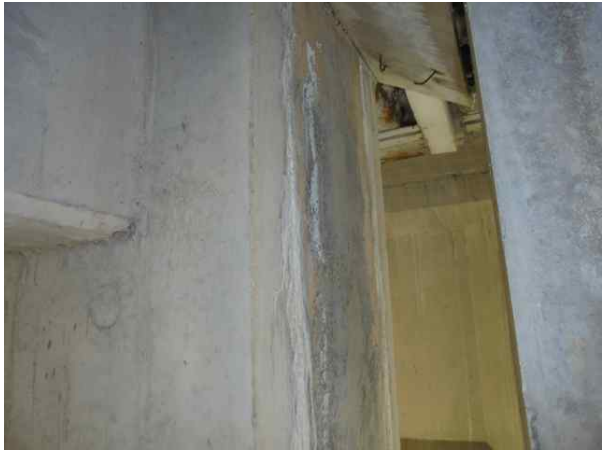
| 손상현황 | • S3-G5 백태 (2.0×0.3) | 손상현황 | • S4-G4 파손부 보수 실시 |
| 원 인 | • 우수유입, 외기영향 | 원 인 | — |

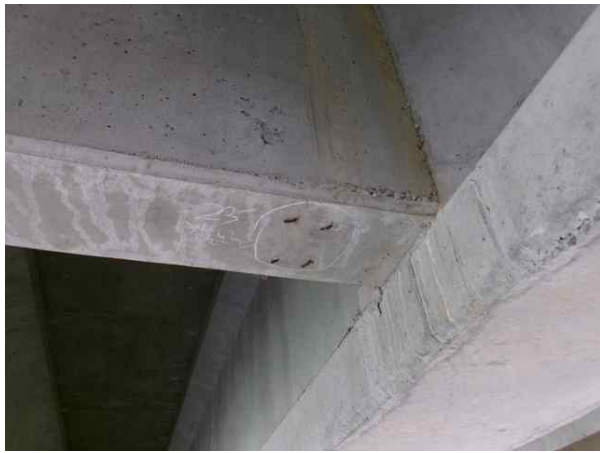
| 손상현황 | • S1 CB2 G2~3 철물노출(8EA) | 손상현황 | • S1 CB1 G1~2 들뜸(0.1×0.3) |
| 원 인 | • 시공미흡(마감불량) | 원 인 | • 시공미흡(다짐불량), 단부 응력집중 |

| 조치방안 | • 단면보수 | 조치방안 | • 단면보수 |

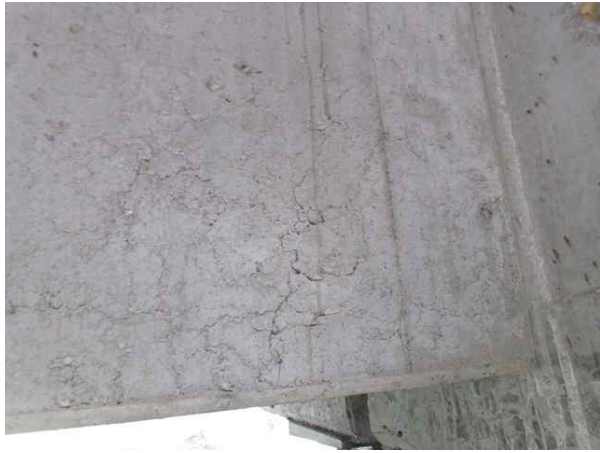
| 손상현황 | • S1 CB1 G3~4 박리(0.3×0.4) | 손상현황 | • S3 CB1 G2~3 녹물오염 |
| 원 인 | • 다짐불량, 거푸집 조기탈형 | 원 인 | • 시공미흡, 우수유입 |

| 조치방안 | • 단면보수 | 조치방안 | • 주의관찰 |

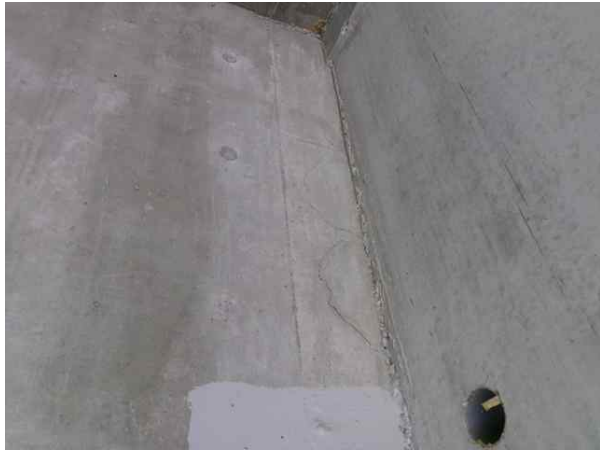
| 손상현황 | • S3 CB1 G1~2 들뜸(0.3×1.0) | 손상현황 | • S3 CB3 G4~5 들뜸(0.5×0.7) |
| 원 인 | • 시공미흡(다짐불량), 단부 응력집중 | 원 인 | • 시공미흡(다짐불량), 단부 응력집중 |

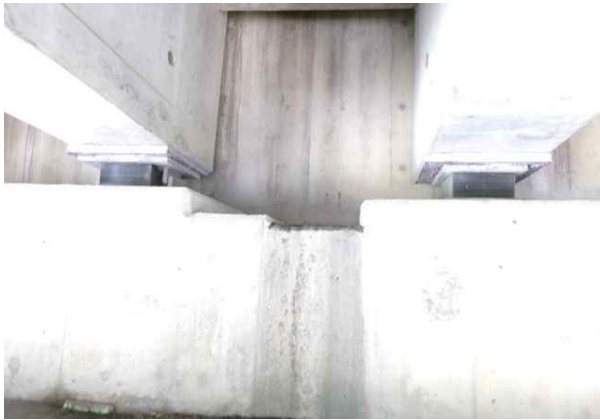
| 손상현황 | • A1 구체 누수흔적(1.0×4.0) | 손상현황 | • A1 구체 박리(0.5×0.2) |
| 원 인 | • 우수유입 | 원 인 | • 우수유입, 수분흡착, 다짐불량 |

| 조치방안 | • 주의관찰 후 표면처리 | 조치방안 | • 단면보수 |

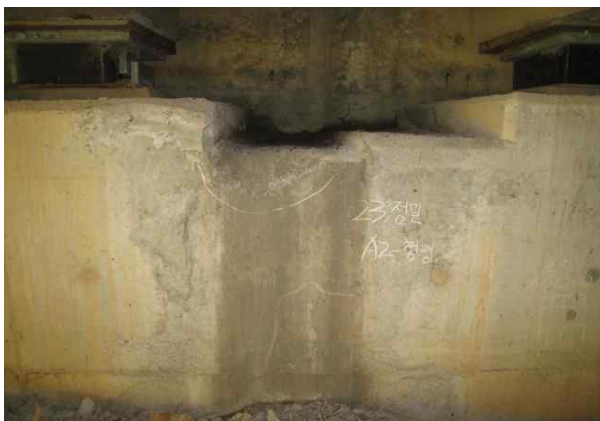
| 손상현황 | • A2 구체 파손(0.2×0.1) | 손상현황 | • A1 구체 파손 보수실시 |
| 원 인 | • 외부충격, 우수유입 | 원 인 | — |

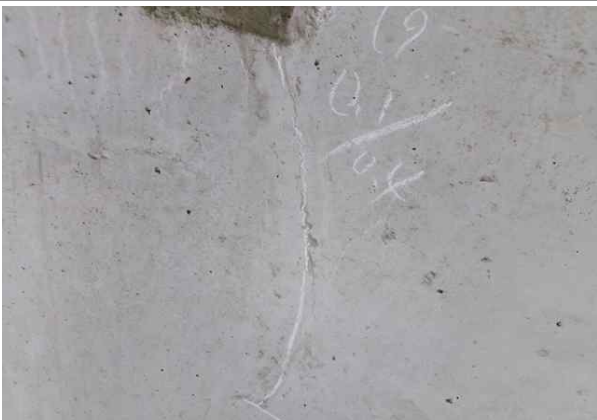
| 손상현황 | • P1 코핑부 균열(폭 0.3mm미만) | 손상현황 | • P1 코핑부 잡철 노출 |
| 원 인 | • 건조수축, 온도변화 등 | 원 인 | • 시공미흡, 피복부족 |

| 조치방안 | • 표면처리 | 조치방안 | • 단면보수 |

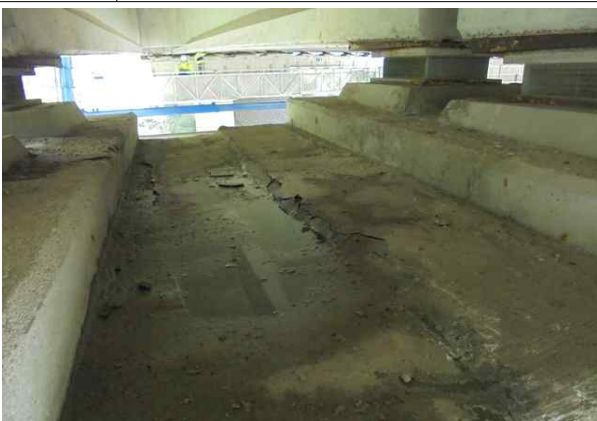
| 손상현황 | • P2 코핑부 들뜸 및 박리(1.0×1.0) | 손상현황 | • P2 기둥부 누수흔적(1.0×7.0) |
| 원 인 | • 우수침투, 표면열화 등 | 원 인 | • 우수유입 |

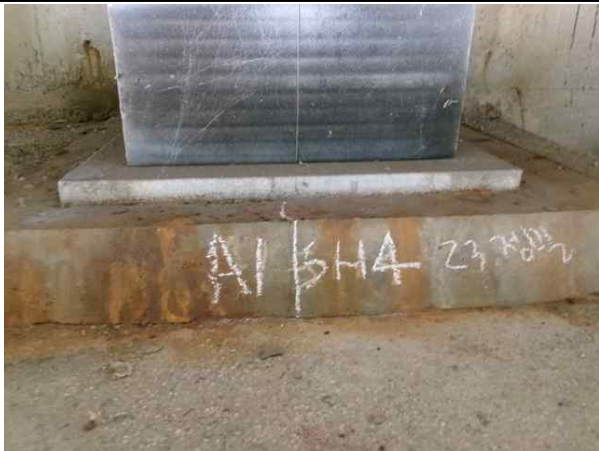
| 손상현황 | • A1-SH4 몰탈 균열(폭 0.3mm미만) | 손상현황 | • P3-SH1 몰탈 균열(폭 0.3mm미만) |
| 원 인 | • 건조소축, 온도변화 등 | 원 인 | • 건조소축, 온도변화 등 |

| 조치방안 | • 표면처리 | 조치방안 | • 표면처리 |

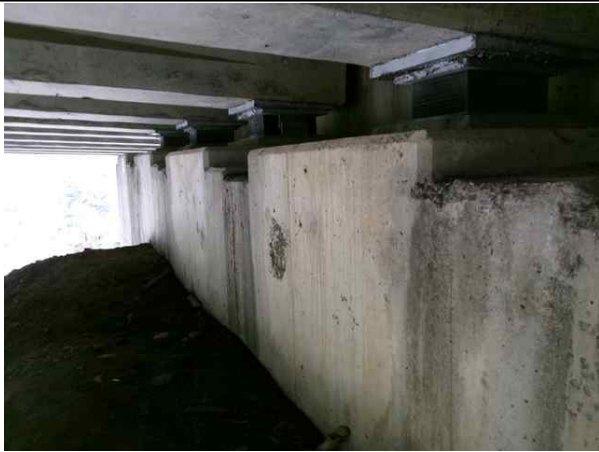
| 손상현황 | • A1 반침 표지판 탈락 | 손상현황 | • A1-SH2 플레이트 상태양호 |
| 원 인 | • 표지판 노후화 | 원 인 | — |

- 교량받침에 발생한 균열 등의 손상은 공용년수가 경과함에 따라 발생한 경미한 손상으로 손상의 정도가 경미하여 시급한 보수는 필요치 않으며, 주기적인 주의관찰을 실시하여 손상의 진전이 확인될 시 보수를 실시하는 것이 바람직하다.
- 받침 표지판 탈락의 경우 유지관리 시 점검자를 위한 표지판으로 원활한 유지관리를 위하여 재설치가 필요한 것으로 판단된다.

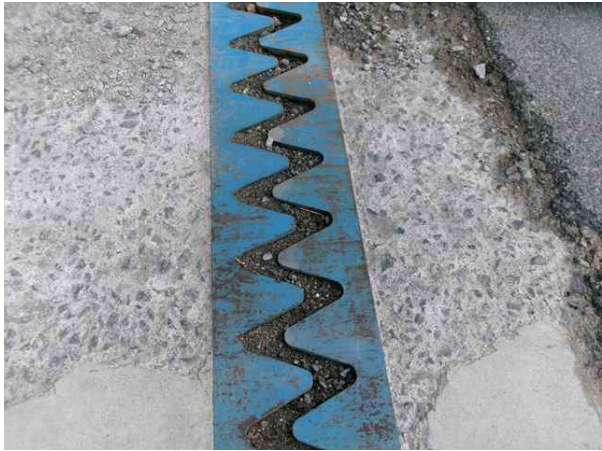
| 손상현황 | • A1 유간 토사퇴적(10.0) | 손상현황 | • P2 차수판 탈락(1EA) |
| 원 인 | • 장기공용 등 | 원 인 | • 공용 중 |

| 조치방안 | • 정비 | 조치방안 | • 재설치 |

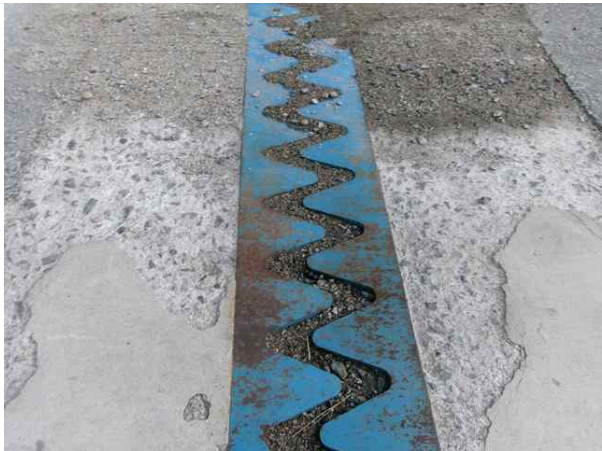
| 손상현황 | • A2 본체 표면부식(0.1×10.0) | 손상현황 | • P2 후타재 파손(0.6×10.0) |
| 원 인 | • 강재 노후화, 공용년수 증가 | 원 인 | • 차량 윤하중, 시공미흡 |

| 조치방안 | • 도장보수 | 조치방안 | • 단면보수 |

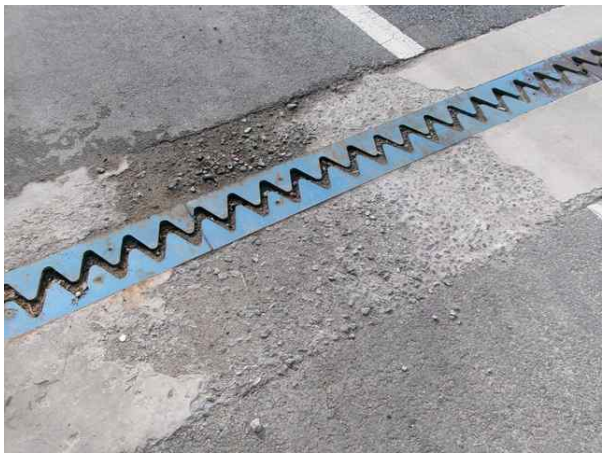
| 손상현황 | • A1 후타재 박락(0.3×2.0) | 손상현황 | • A2 차수판 볼트탈락(2EA) |
| 원 인 | • 차량 윤하중, 시공미흡 | 원 인 | • 공용 중 |

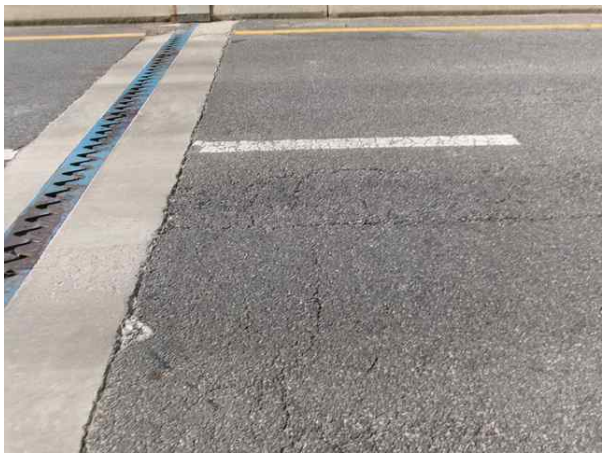
| 손상현황 | • S1 접속부 아스콘 망상균열 | 손상현황 | • S2 아스콘 패임 (0.2×0.1) |
| 원 인 | • 장기공용, 건조수축 | 원 인 | • 차량 충격 |

| 조치방안 | • 주의관찰 | 조치방안 | • 주의관찰 |

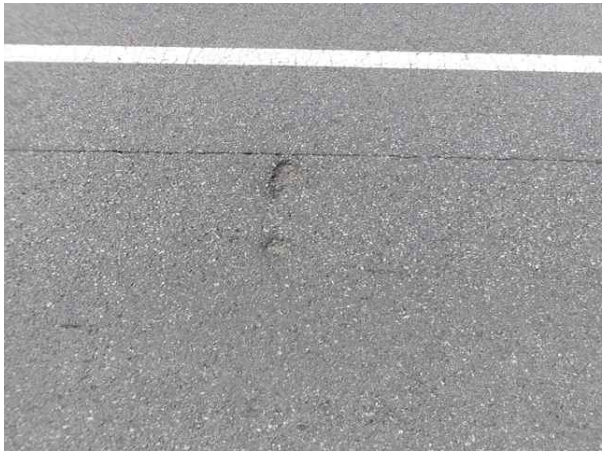
| 손상현황 | • S3 아스콘 패임 (0.3×0.1) | 손상현황 | • S5 접속부 망상균열 (5.0×10.0) |
| 원 인 | • 차량 충격 | 원 인 | • 장기공용, 시공미흡 |

| 조치방안 | • 주의관찰 | 조치방안 | • 주의관찰 |

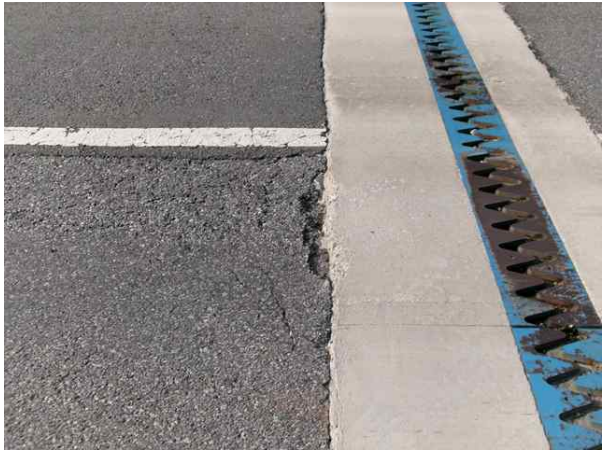
| 손상현황 | • S5 접속부 파손 (0.2×0.3) | 손상현황 | • S1 상태양호 |
| 원 인 | • 장기공용, 차량 윤회중 | 원 인 | — |

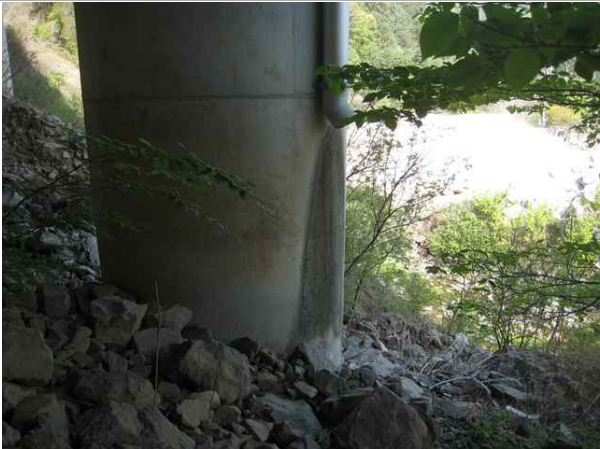
| 손상현황 | • S2 배수관 길이부족 | 손상현황 | • S1 배수구 막힘 |
| 원 인 | • 시공미흡 | 원 인 | • 공용중 열화 |

| 조치방안 | • 재설치 | 조치방안 | • 정비 |

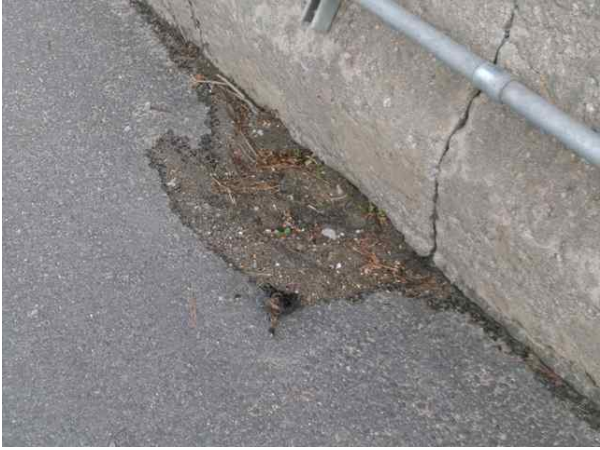
| 손상현황 | • S2 배수구 막힘 | 손상현황 | • A2 측면 배수로 토사퇴적 |
| 원 인 | • 공용중 열화 | 원 인 | • 공용중 토사퇴적 |

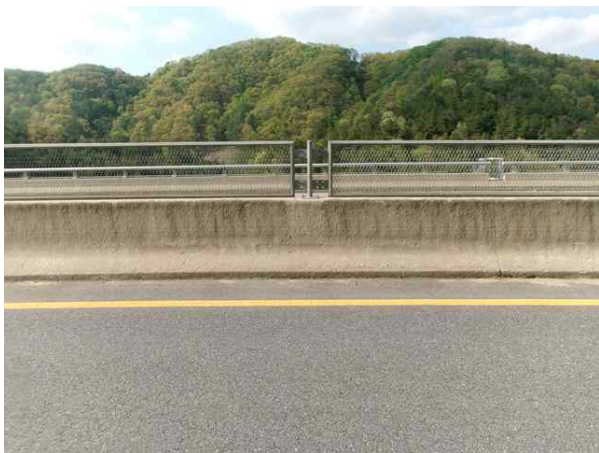
| 손상현황 | • S3 중분대 균열(폭 0.3mm이상) | 손상현황 | • S1 난간 변형 |
| 원 인 | • 건조수축, 장기공용 등 | 원 인 | • 외부 충격 |

| 조치방안 | • 주입보수 | 조치방안 | • 주의관찰 |

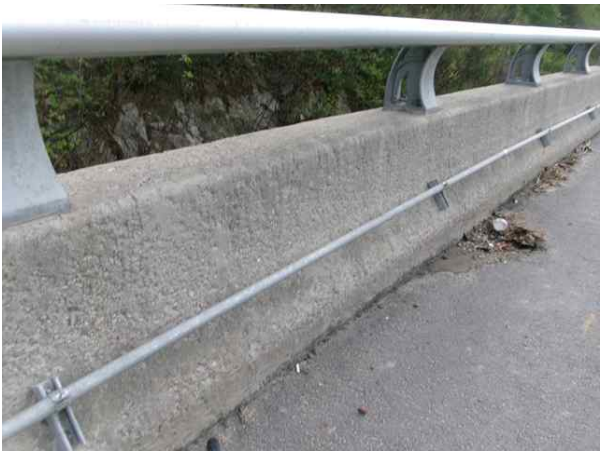
| 손상현황 | • S1 방호벽 박리(0.75×30.0) | 손상현황 | • S1 중분대 박리(0.75×30.0) |
| 원 인 | • 외기영향, 장기공용 등 | 원 인 | • 외기영향, 장기공용 등 |

| 조치방안 | • 단면보수 | 조치방안 | • 단면보수 |

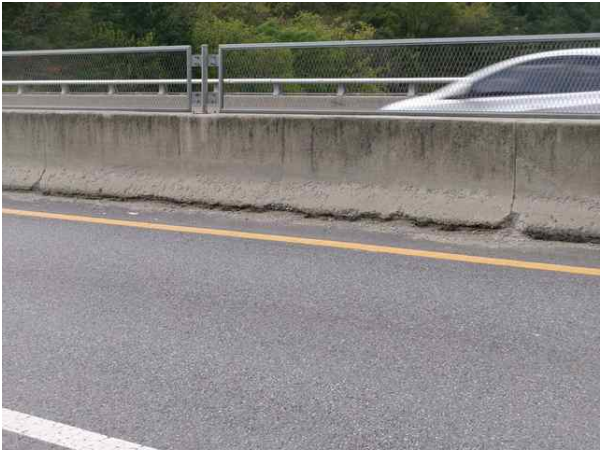
| 손상현황 | • S2 중분대 박락(0.2×10.0) | 손상현황 | • S4 중분대 박리(0.5×10.0) |
| 원 인 | • 공용년수 증가, 제설재 영향 | 원 인 | • 외기영향, 장기공용 등 |

| 조치방안 | • 단면보수 | 조치방안 | • 단면보수 |

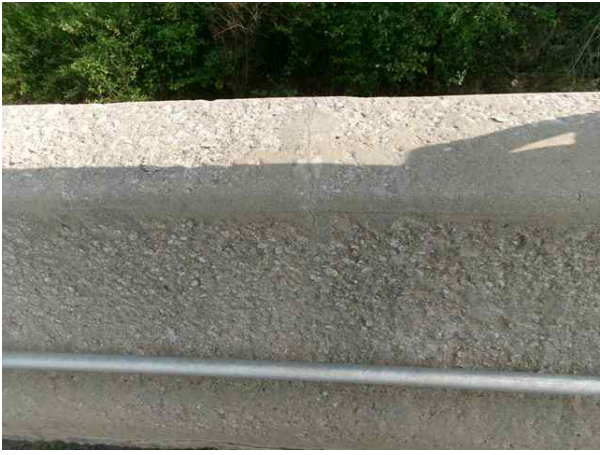
| 손상현황 | • S5 방호벽 균열(폭 0.3mm미만) | 손상현황 | • S5 방호벽 박리(0.75×30.0) |
| 원 인 | • 건조수축, 장기공용 등 | 원 인 | • 외기영향, 장기공용 등 |

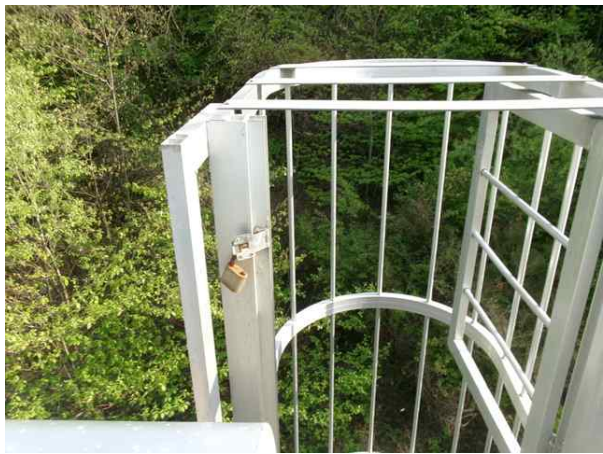
| 손상현황 | • P4 점검문 파손 | 손상현황 | • P3 시진장치 교체 |
| 원 인 | • 외부충격 | 원 인 | — |

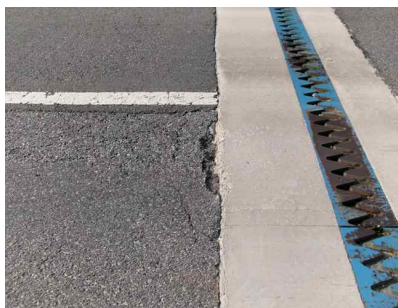
| ① 교면포장 접속부 파손<br>- 진전 여부확인 | ② 바닥판 하면 파손 및 철근노출,<br>백태 - 진전 여부확인 | ③ 가로보 들뜸 - 진전 여부확인 |
