## 3. 자작2교(상)－신팔방향

### 3. 자작2교(상)

본 시설물은 국도37호선상의 경기도 가평군 상면 읍길리에 위치한 2층 도로교량으로서, 총 연장 300.0m, 폭 14.0m로 시공되었으며, 2010년 12월에 준공되어 약 13년이 경과된 시설물이다.

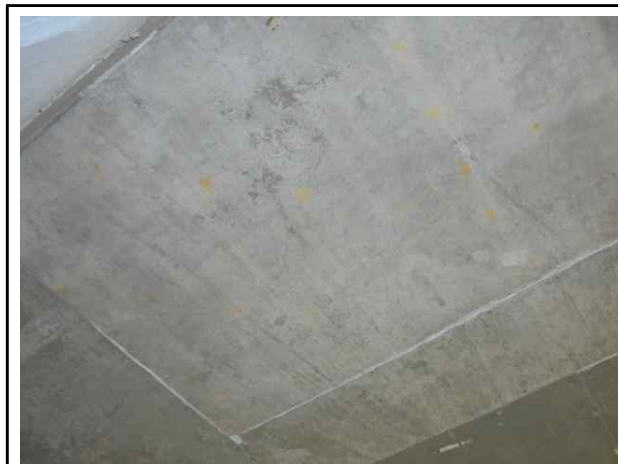
손상현황 • S2 망상균열(1.6×0.6)  
원 인 • 거푸집 조기탈형, 건조수축  
조치방안 • 표면처리

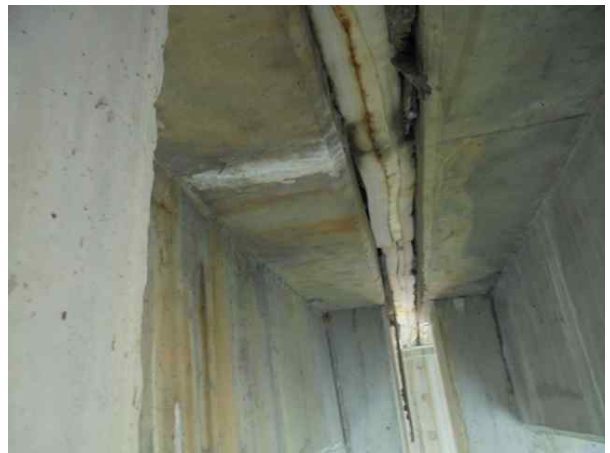
손상현황 • S2 백태(0.3×0.1)  
원 인 • 표면 우수흡착, 장기공용  
조치방안 • 표면처리

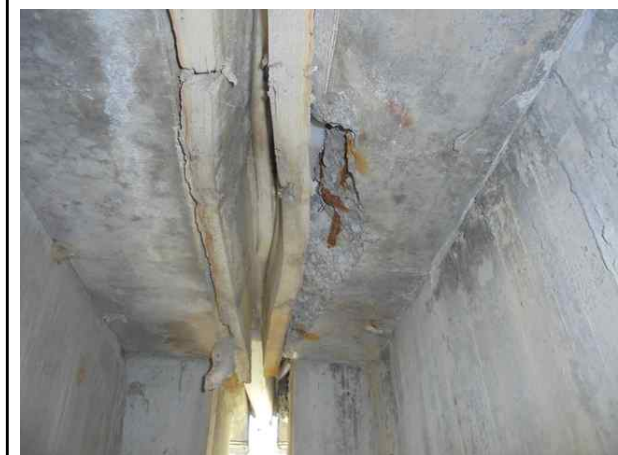
손상현황 • S2 단부 파손 및 철근노출(0.1×3.0)  
원 인 • 인위적인 충격(신축이음 교체)  
조치방안 • 단면보수

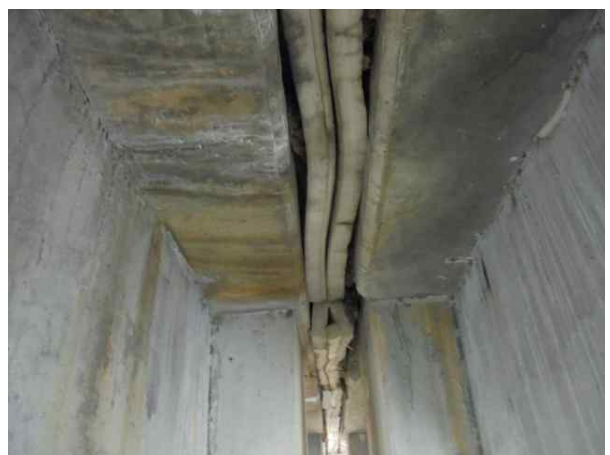
손상현황 • S3 누수  
원 인 • 신축이음 하부 우수유입  
조치방안 • 주의관찰

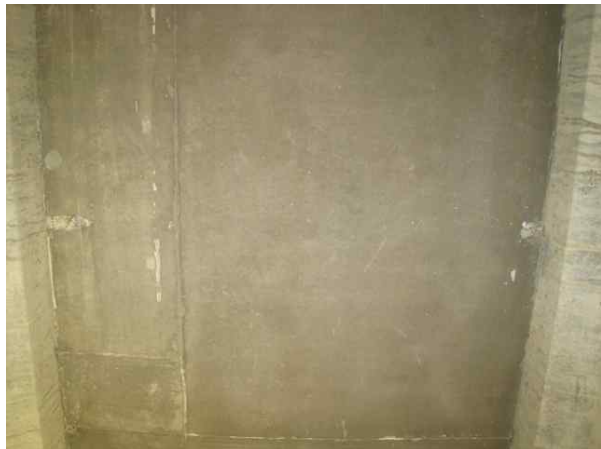
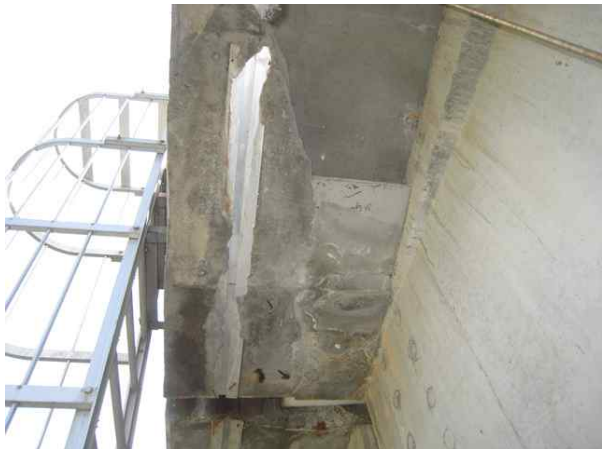
| 손상현황 | • S5 균열(폭 0.3mm미만) | 손상현황 | • S6 시공불량(1.0×1.5) |
| 원 인 | • 초기 건조수축, 온도영향 | 원 인 | • 시공불량 |

| 조치방안 | • 표면처리 | 조치방안 | • 주의관찰 |

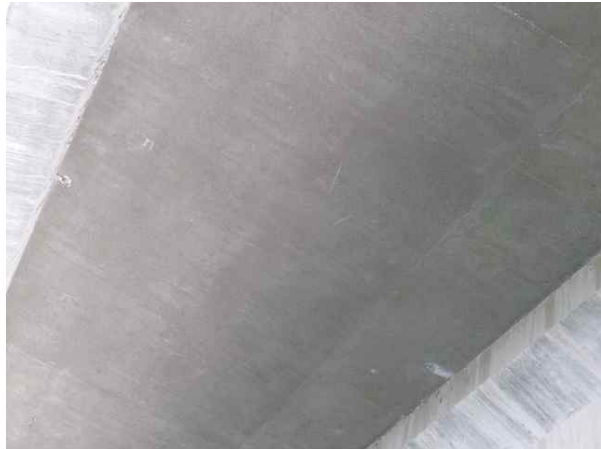
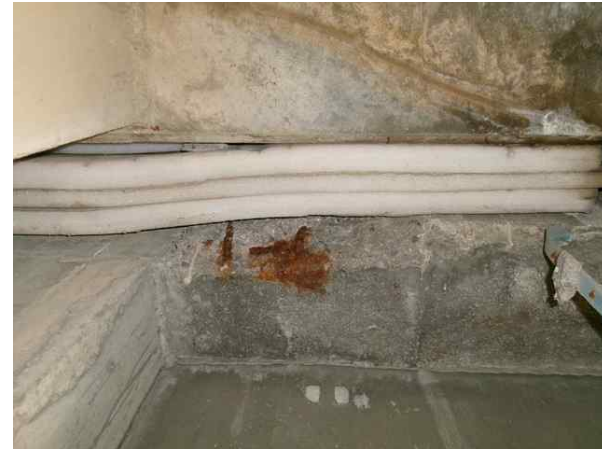
| 손상현황 | • S7 균열(폭 0.3mm미만) | 손상현황 | • S8 단부 파손 및 철근노출(0.1×3.0) |
| 원 인 | • 초기 건조수축, 온도영향 | 원 인 | • 인위적인 충격(신축이음 교체) |

| 조치방안 | • 표면처리 | 조치방안 | • 단면보수 |

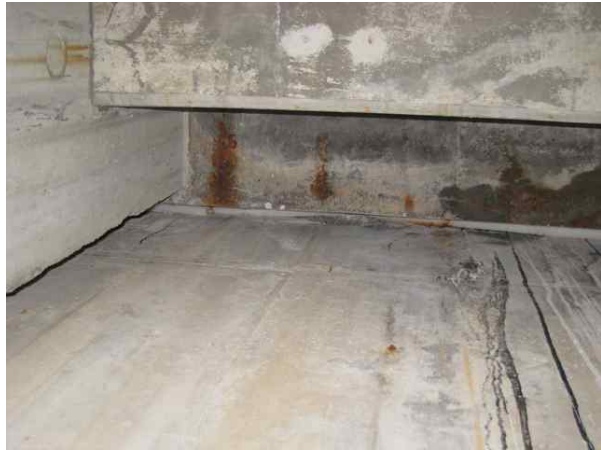
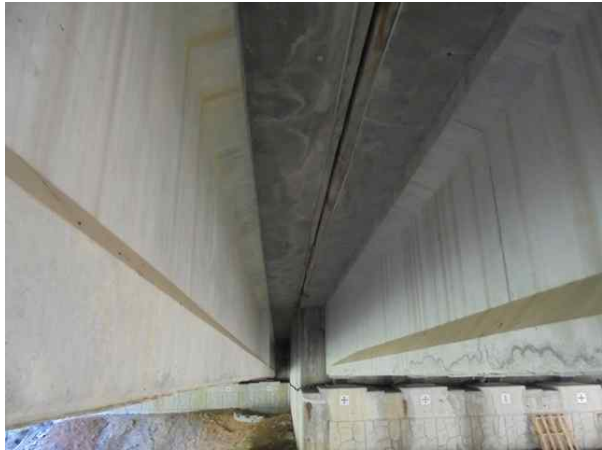
| 손상현황 | • S10 철근노출(0.1×0.2) | 손상현황 | • S1 물끊기홈 보수실시 |
| 원 인 | • 피,복부족, 시공미흡 | 원 인 | — |

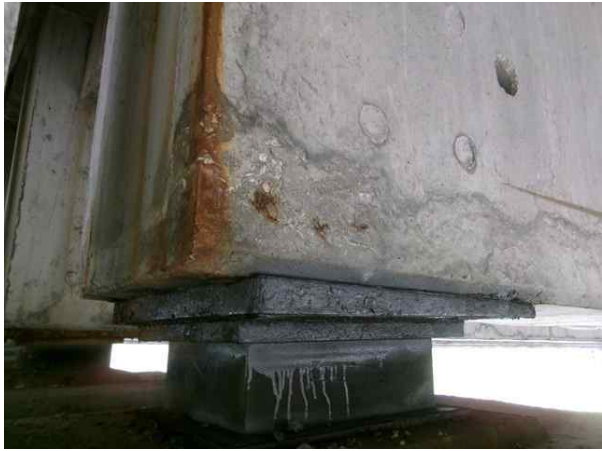
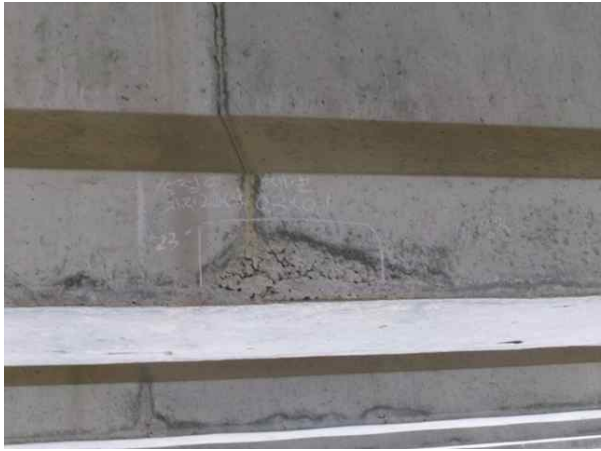
| 손상현황 | • S1-G1 들뜸(0.2×0.1) | 손상현황 | • S2-G3 재료분리(0.3×0.1) |
| 원 인 | • 단부 응력집중, 우수침투 | 원 인 | • 다짐불량 |

| 조치방안 | • 단면보수 | 조치방안 | • 단면보수 |

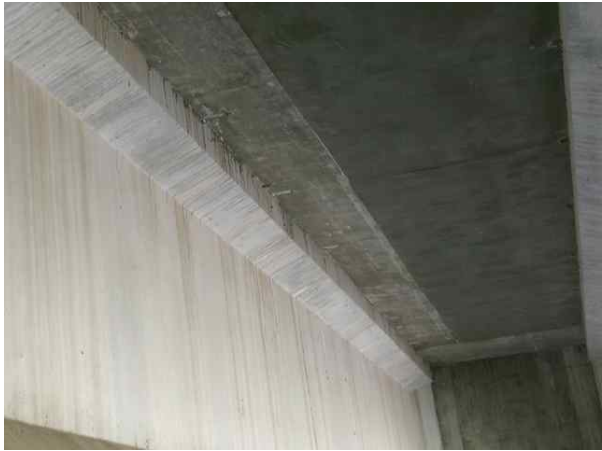
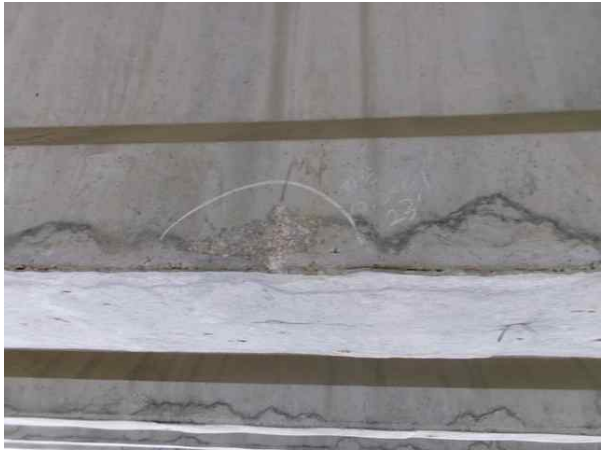
| 손상현황 | • S2-G5 백태(0.1×0.3) | 손상현황 | • S3-G3 파손(0.2×0.1) |
| 원 인 | • 장기공용, 습기흡착 | 원 인 | • 시공미흡, 외부 충격 |

| 조치방안 | • 표면처리 | 조치방안 | • 단면보수 |

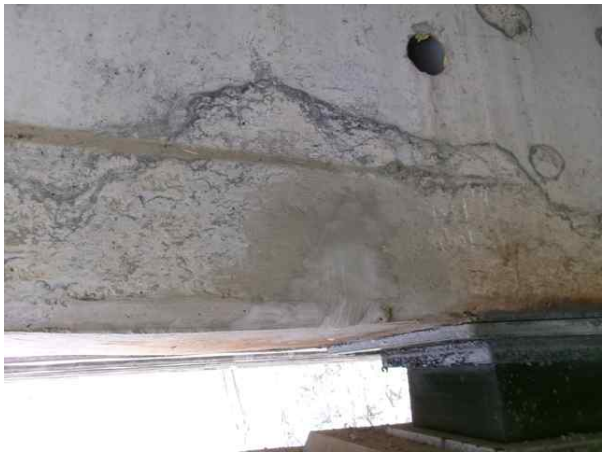
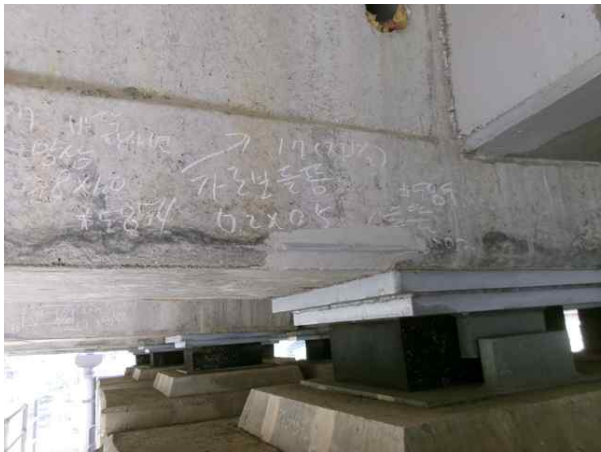
| 손상현황 | • S8-G2 파손 보수실시 | 손상현황 | • S8-G3 들뜸 보수실시 |

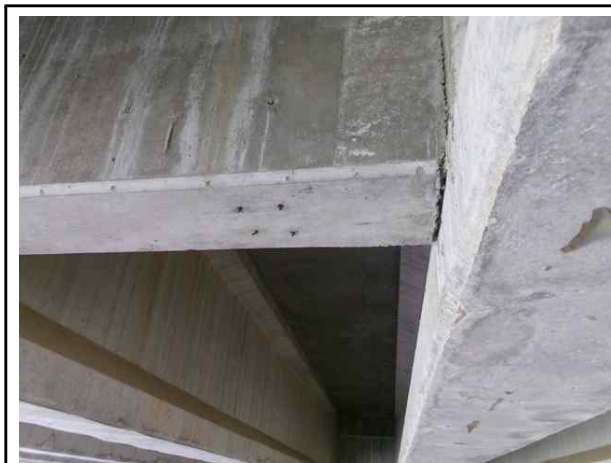
손상현황 • S1 철물노출(10EA)

원 인 • 시공미흡(마감불량)

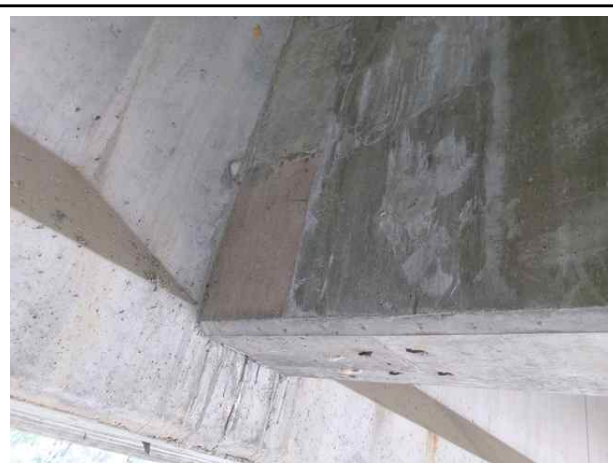
손상현황 • S4 거꾸집 미제거

조치방안 • 정비

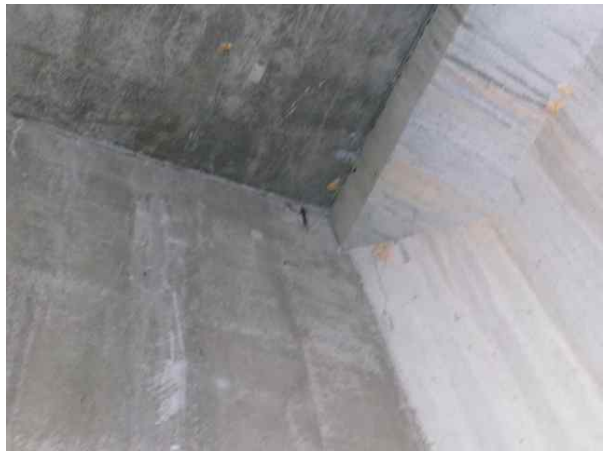
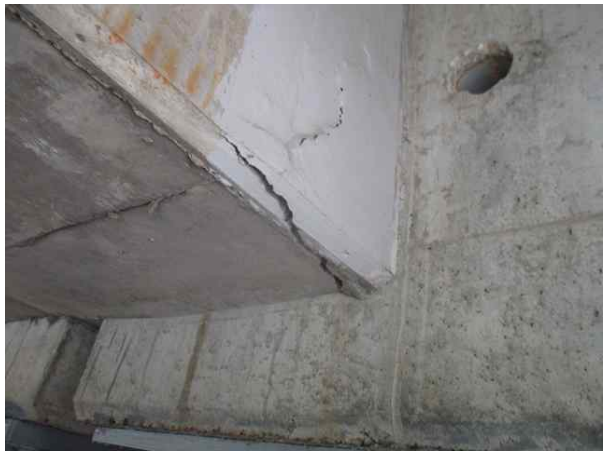
| 손상현황 | • S4 박락 및 철근노출 (0.2×0.2) | 손상현황 | • S4 CB1 G4~5 들뜸 (0.2×0.4) |
| 원 인 | • 시공미흡(다짐불량) | 원 인 | • 단부 응력집중 |

| 조치방안 | • 단면보수 | 조치방안 | • 단면보수 |

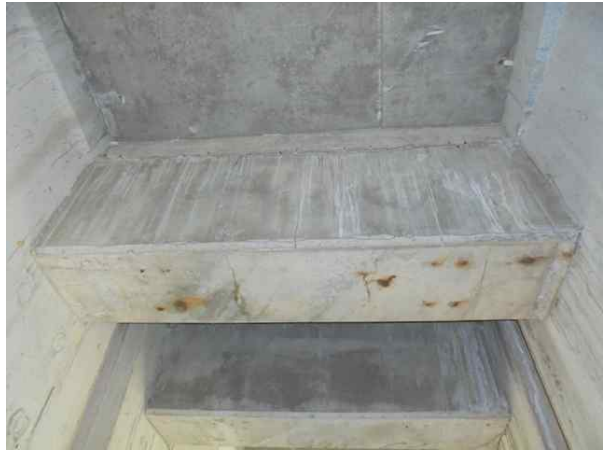
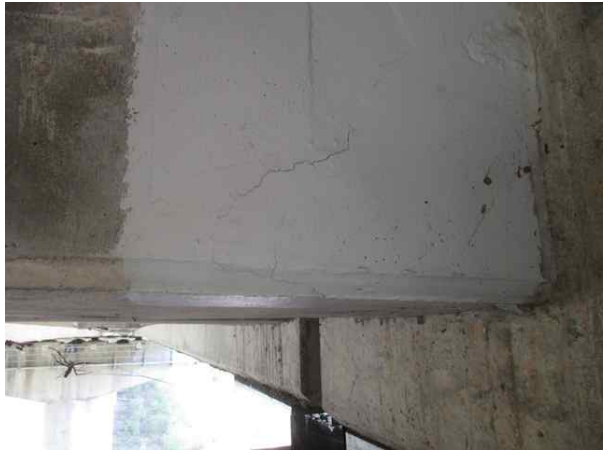
| 손상현황 | • S2 CB1 G3~4 망상균열 (0.5×1.0) | 손상현황 | • S5 CB1 G4~5 들뜸 (0.1×0.2) |
| 원 인 | • 거푸집 조기탈형 | 원 인 | • 단부 응력집중 |

| 조치방안 | • 표면처리 | 조치방안 | • 단면보수 |

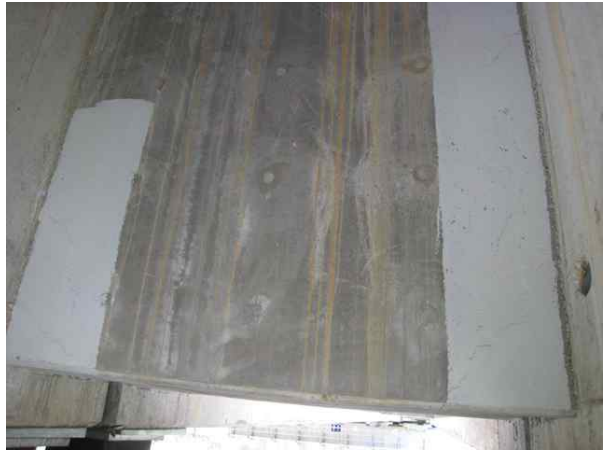
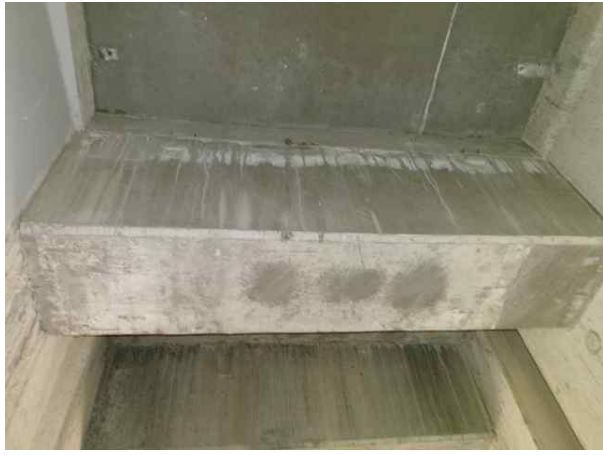
| 손상현황 | • S6 들뜸 보수완료 | 손상현황 | • S9 철물노출 보수완료 |

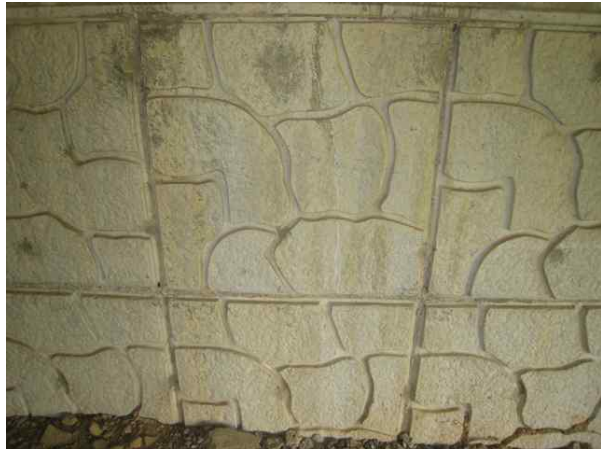
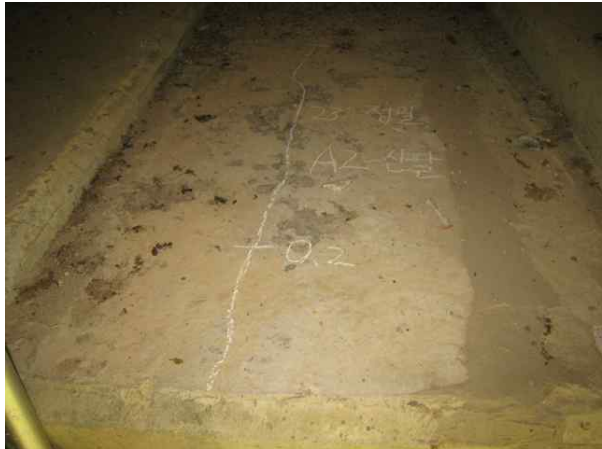
| 손상현황 | • A2 구체 보수부 재균열(폭 0.3mm미만) | 손상현황 | • A2 구체 균열(폭 0.3mm미만) |
| 원 인 | • 초기 건조수축, 보수재 열화 | 원 인 | • 초기 건조수축, 온도영향 |

| 조치방안 | • 표면처리 | 조치방안 | • 표면처리 |

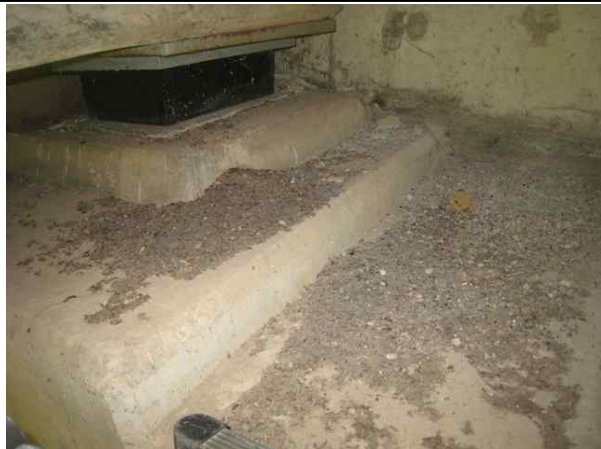
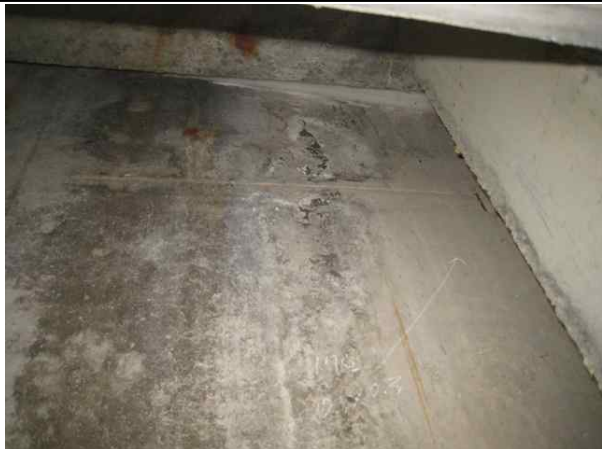
| 손상현황 | • A2 구체 조류배설물 퇴적 | 손상현황 | • A2 흉벽 백태(0.1×0.2) |
| 원 인 | • 조류 서식 | 원 인 | • 우수유입, 수분흡착 |

| 조치방안 | • 정비 | 조치방안 | • 주의관찰 후 표면처리 |

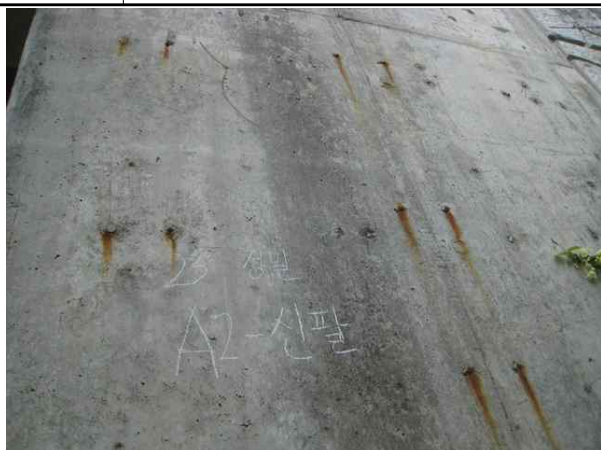
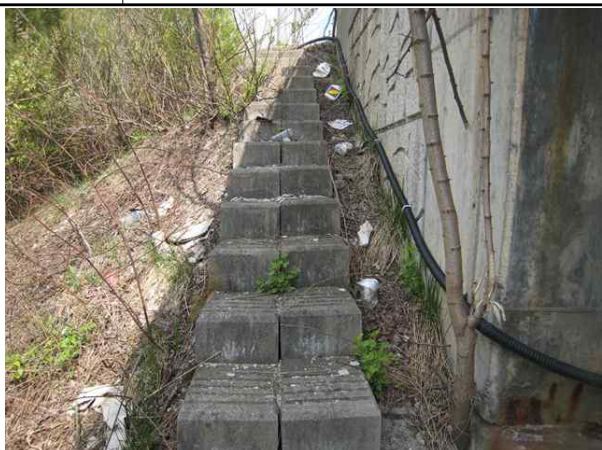
| 손상현황 | • A2 구체 측면 철물노출 | 손상현황 | • A1 진입로 열화 보수 실시 |
| 원 인 | • 시공미흡 | 원 인 | - |

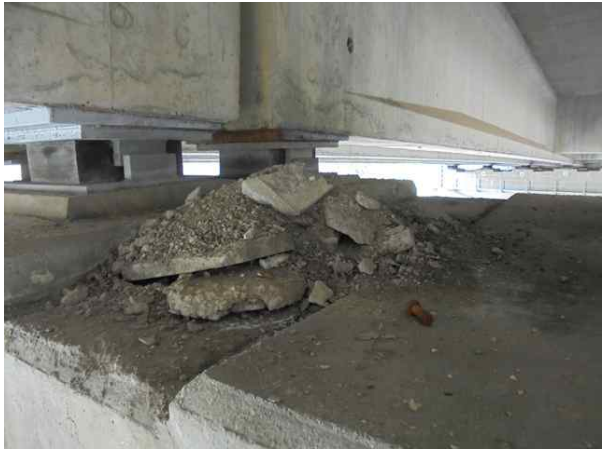
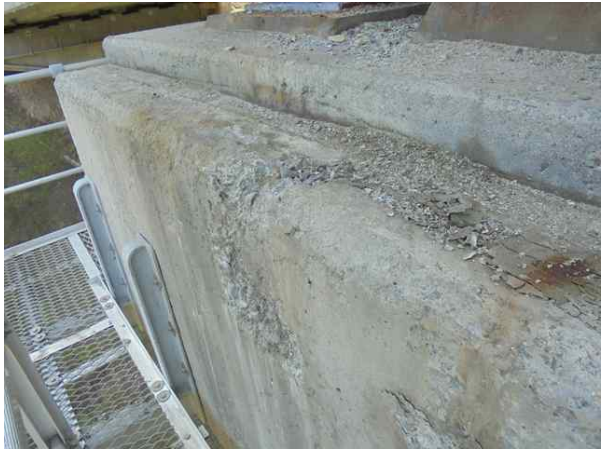
| 손상현황 | • P2 코핑부 폐콘크리트 퇴적 | 손상현황 | • P2 코핑부 박락(0.2×0.2) |
| 원 인 | • 신축이음 교체시 처리미흡 | 원 인 | • 손상부 우수유입, 철근부식 |

| 조치방안 | • 정비 | 조치방안 | • 단면보수(방청) |

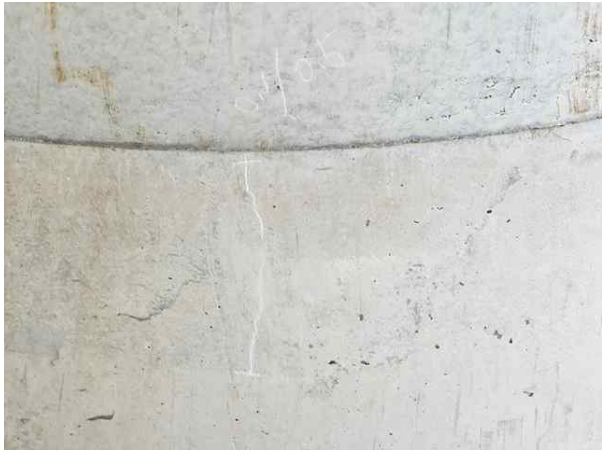
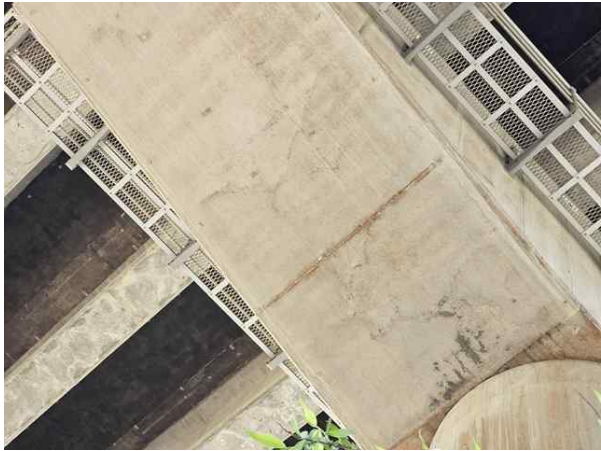
| 손상현황 | • P3 기둥부 균열(폭 0.3mm미만) | 손상현황 | • P3 철물노출(72EA) |
| 원 인 | • 건조수축, 온도변화 등 | 원 인 | • 시공미흡(마감불량) |

| 조치방안 | • 표면처리 | 조치방안 | • 단면보수 |

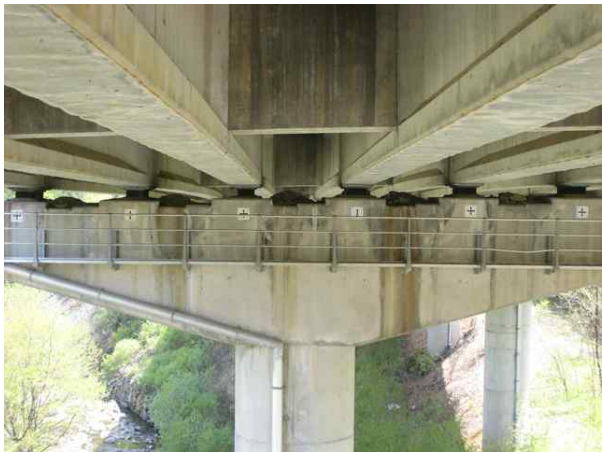
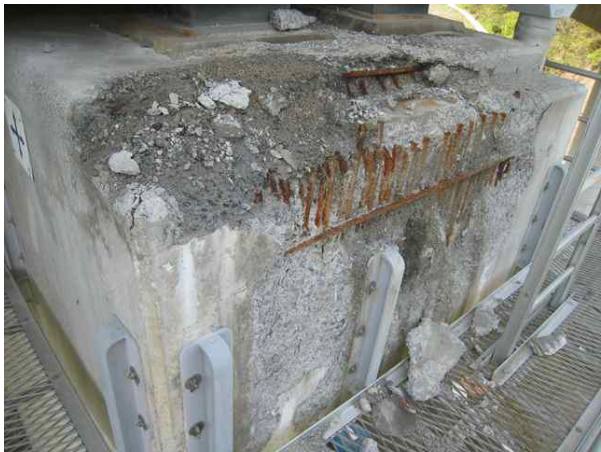
| 손상현황 | • P5 코핑부 누수흔적(2.0×5.0) | 손상현황 | • P5 코핑부 파손 및 철근노출(3.0×2.0) |
| 원 인 | • 우수유입 | 원 인 | • 손상부 우수유입, 철근부식 |

| 조치방안 | • 표면처리 | 조치방안 | • 단면보수(방청) |

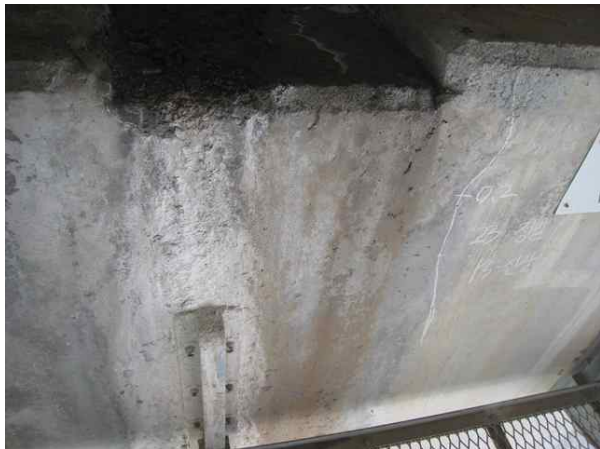
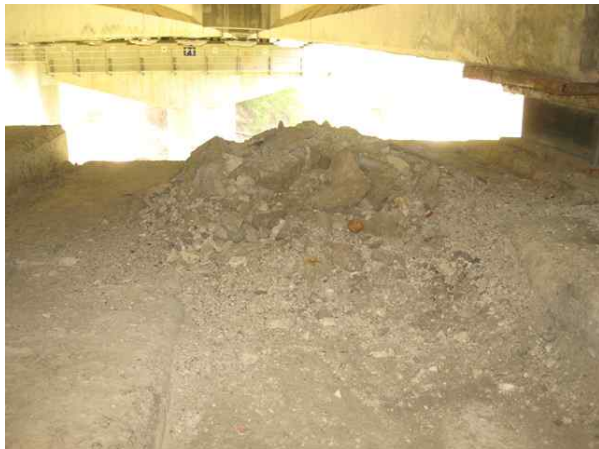
| 손상현황 | • P5 코핑부 균열부 백태(폭 0.3mm미만) | 손상현황 | • P5 코핑부 페콘크리트 퇴적 |
| 원 인 | • 건조수축, 온도변화, 습기흡착 등 | 원 인 | • 신축이음 교체시 처리미흡 |

| 조치방안 | • 표면처리 | 조치방안 | • 정비 |

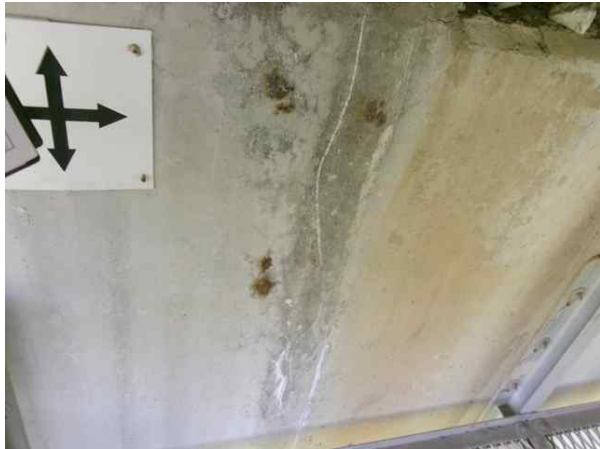
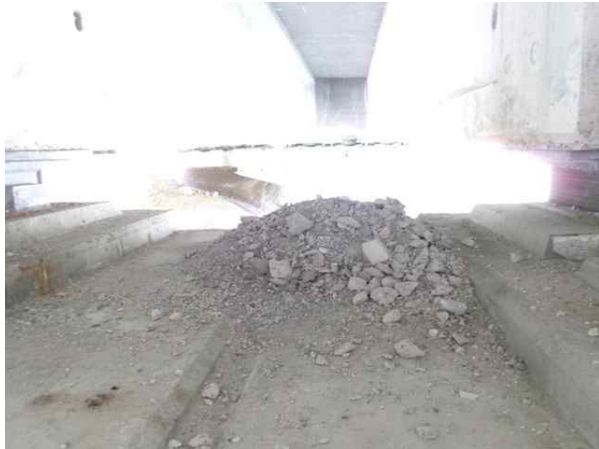
| 손상현황 | • P8 코핑부 균열부 백태(폭 0.3mm미만) | 손상현황 | • P8 코핑부 페콘크리트 퇴적 |
| 원 인 | • 건조수축, 온도변화, 습기흡착 등 | 원 인 | • 신축이음 교체시 처리미흡 |

| 조치방안 | • 표면처리 | 조치방안 | • 정비 |

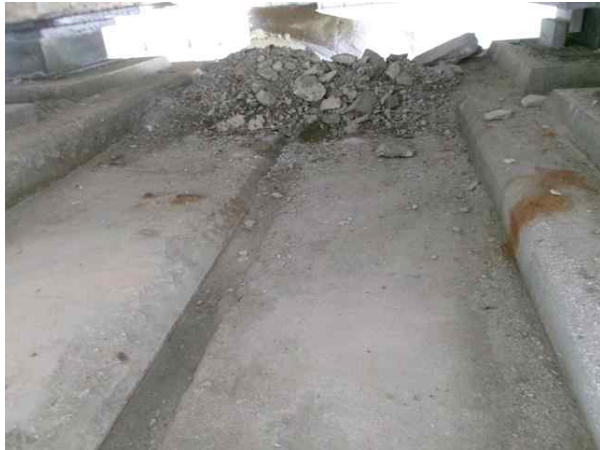
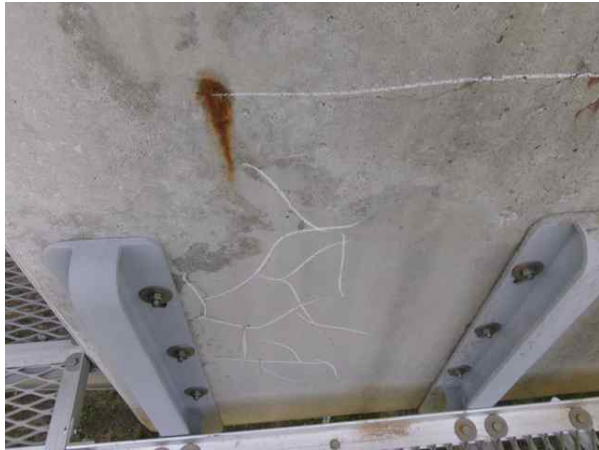
| 손상현황 | • P8 코핑부 표면박리 | 손상현황 | • P8 코핑부 망상균열 |
| 원 인 | • 건조수축, 우수침투 | 원 인 | • 건조수축, 거푸집 조기탈형 |

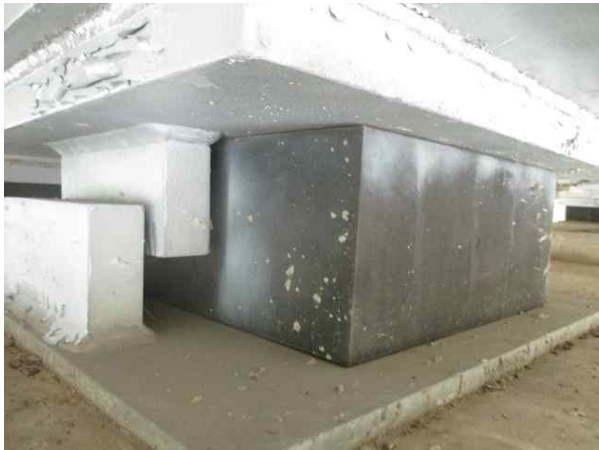
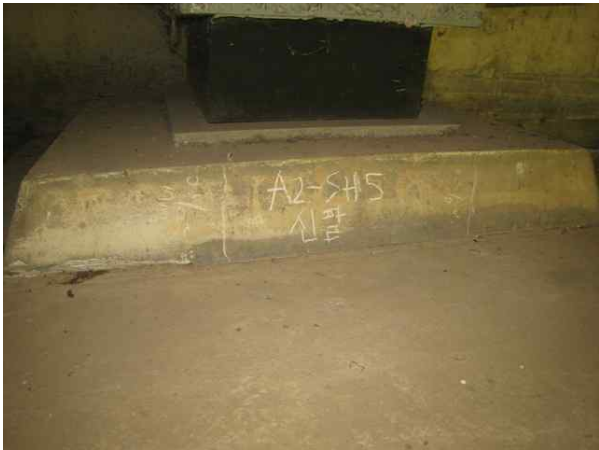
| 손상현황 | • P4-SH9 고무재 이격 | 손상현황 | • A2-SH5 몰탈 균열(폭 0.3mm미만) |
| 원 인 | • 시공미흡, 고무재 열화 | 원 인 | • 건조소축, 온도변화 등 |

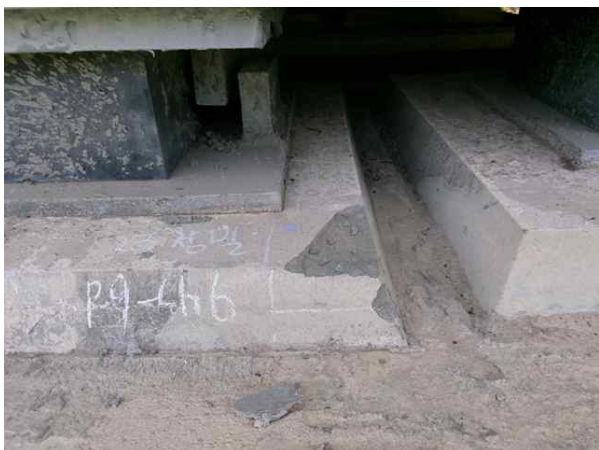
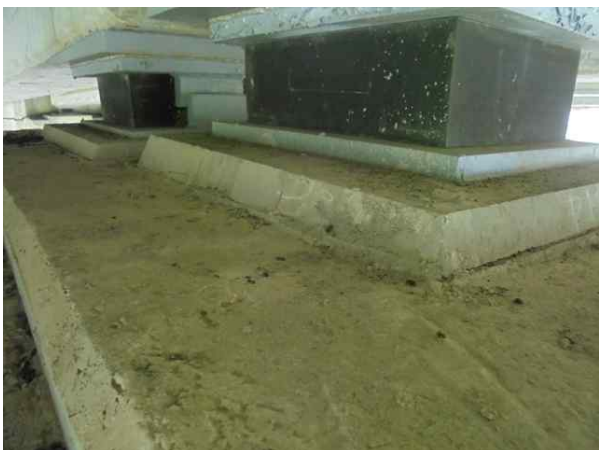
| 손상현황 | • P9-SH6 몰탈 파손(0.2×0.2) | 손상현황 | • P1-SH7 몰탈 균열 보수 실시 |
| 원 인 | • 우각부 다짐불량, 외부 충격 | 원 인 | - |

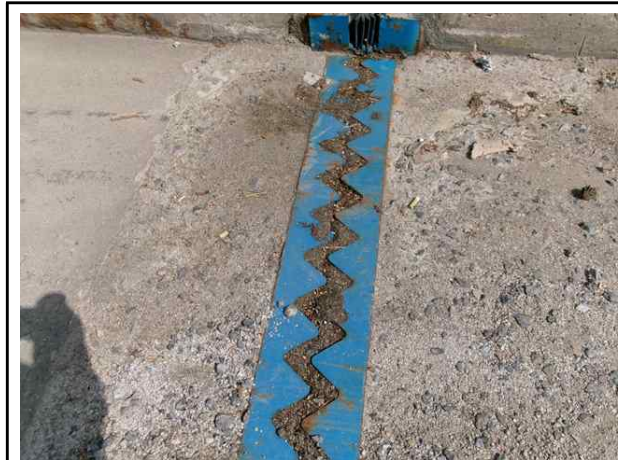
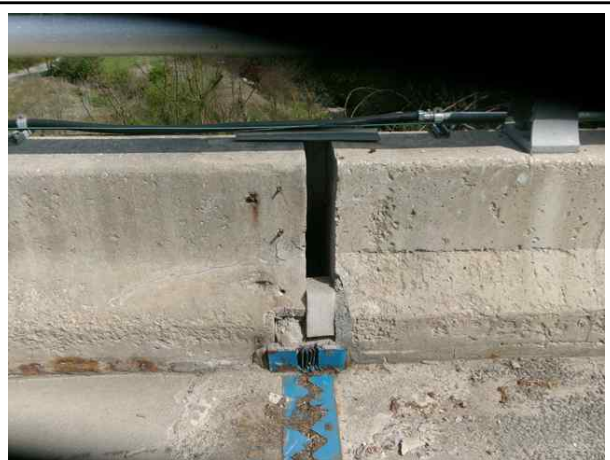
| 손상현황 | • A1 유간 토사퇴적 | 손상현황 | • A1 차수판 탈락(1EA) |
| 원 인 | • 장기공용 등 | 원 인 | • 공용 중 |

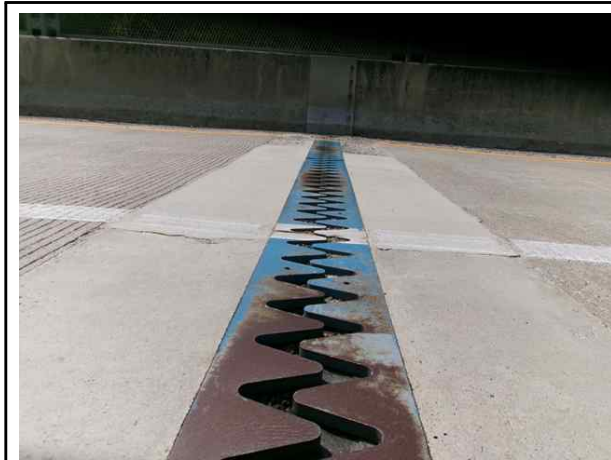
| 손상현황 | • P2 본체 단차 |
| 원 인 | • 시공미흡 등 |

| 조치방안 | • 주의관찰 |

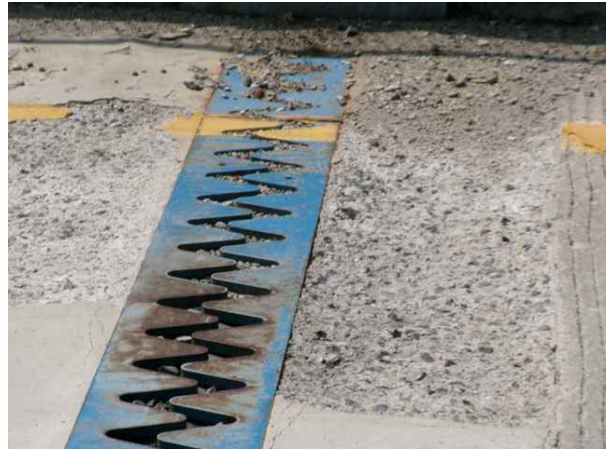
| 손상현황 | • P2 후타재 박락(0.3×1.0) |
| 원 인 | • 차량 윤하중, 시공미흡 |

| 조치방안 | • 단면보수 |

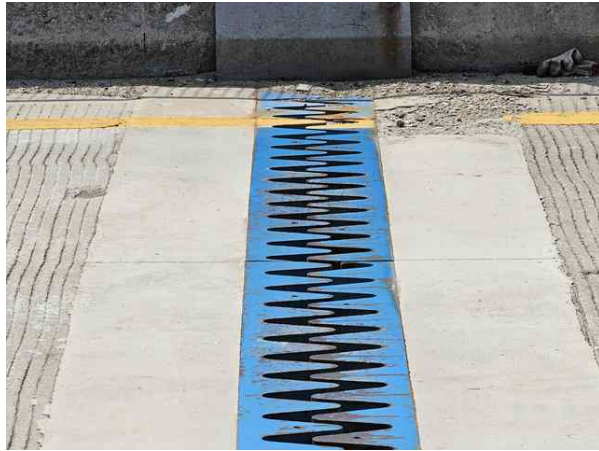
| 손상현황 | • P8 본체 표면부식(0.2×1.0) |
| 원 인 | • 강재 노후화, 공용년수 증가 |

| 조치방안 | • 도장보수 |

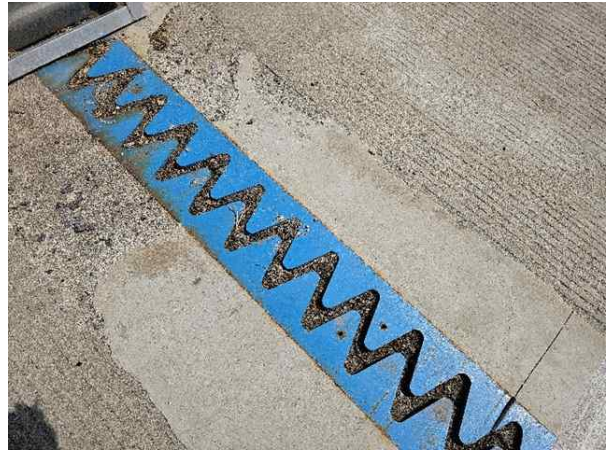
| 손상현황 | • P5 유간 토사퇴적 |
| 원 인 | • 장기공용 등 |

| 조치방안 | • 정비 |

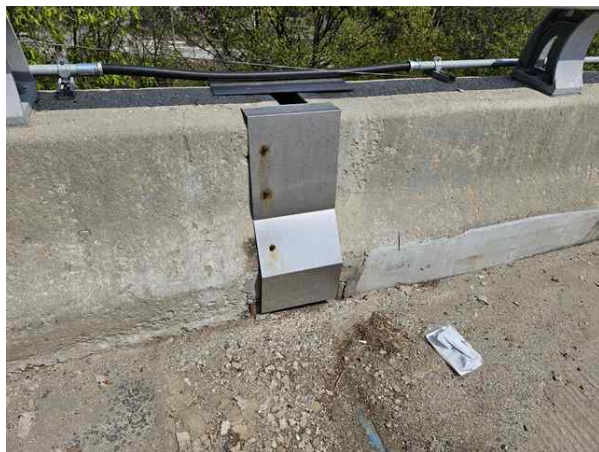
| 손상현황 | • A1 차수판 탈락 정비실시 |

| 조치방안 | • 상태양호 |

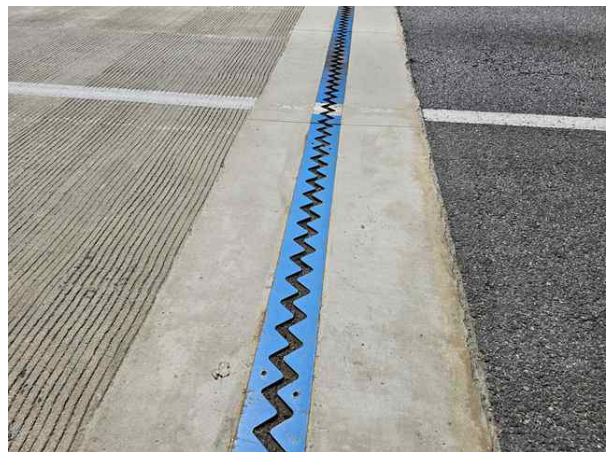
| 손상현황 | • A2 후타재 균열 보수실시 |

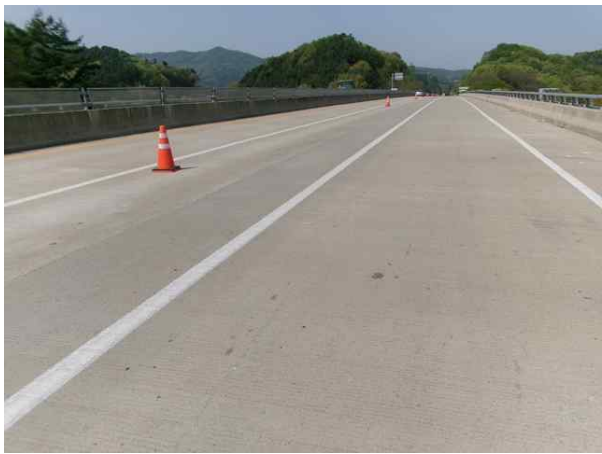
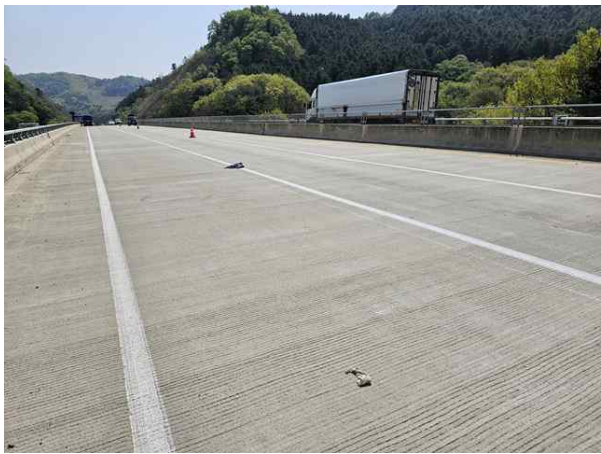
| 손상현황 | • S4 포장상태 양호 | 손상현황 | • S9 포장상태 양호 |

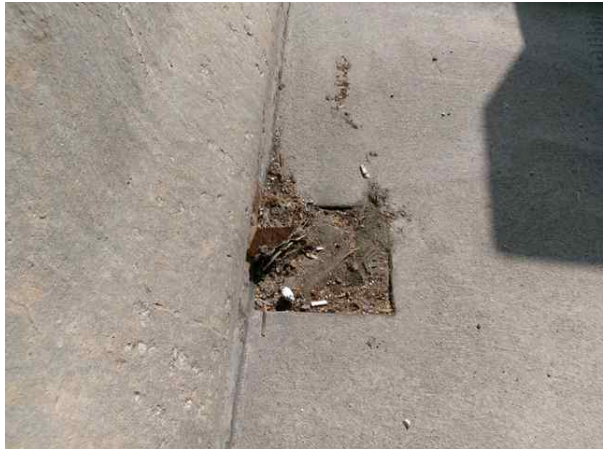
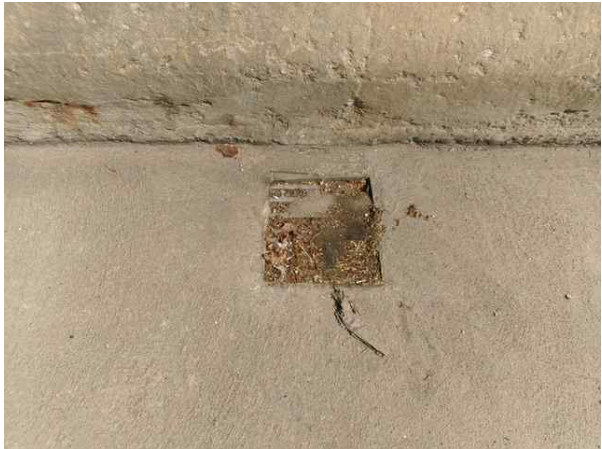
| 손상현황 | • S1 배수구 막힘 | 손상현황 | • S2 배수구 막힘 |
| 원 인 | • 공용중 열화 | 원 인 | • 공용중 열화 |

| 조치방안 | • 정비 | 조치방안 | • 정비 |

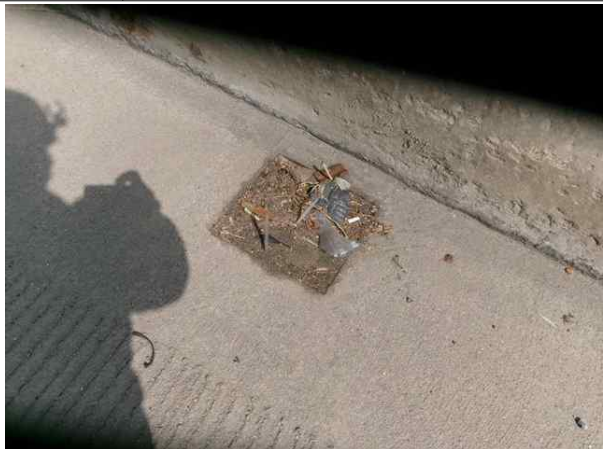
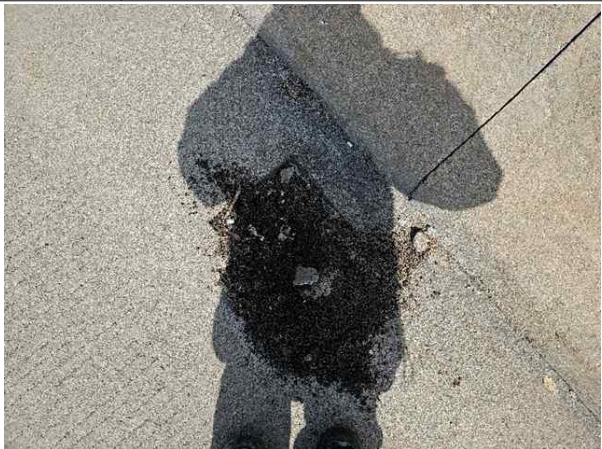
| 손상현황 | • S3 배수구 막힘 | 손상현황 | • S5 그레이팅 망실 |
| 원 인 | • 공용중 열화 | 원 인 | • 공용중 탈락 |

| 조치방안 | • 정비 | 조치방안 | • 정비 |

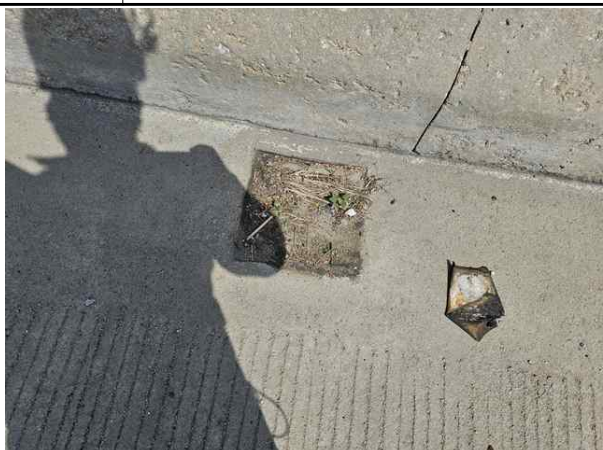
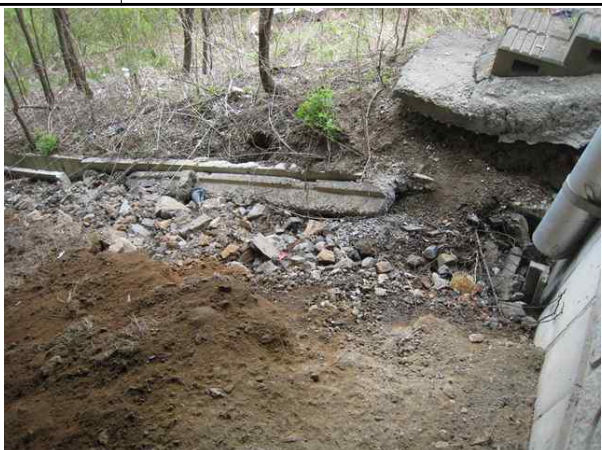
| 손상현황 | • S8 배수구 막힘 | 손상현황 | • A1 교대 법면 배수로 파손(0.5×5.0) |
| 원 인 | • 공용중 열화 | 원 인 | • 공용중 열화 |

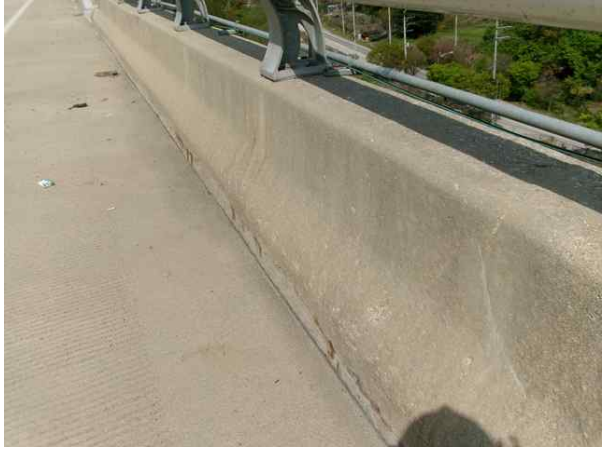
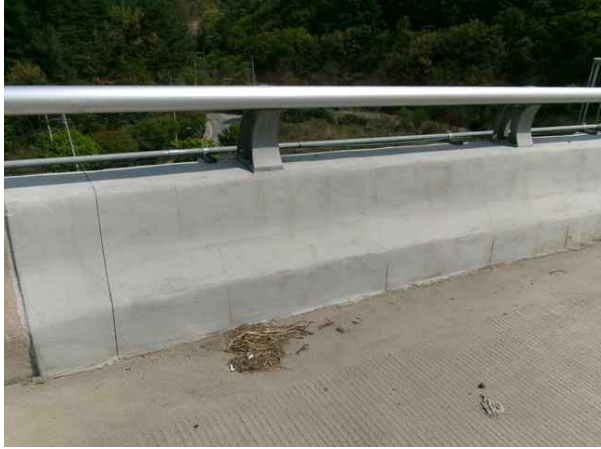
| 손상현황 | • S3 방호벽 박리(0.75×30.0) | 손상현황 | • S4 방호벽 보수부 망상균열 |
| 원 인 | • 외기영향, 장기공용 등 | 원 인 | • 보수미흡 |

| 조치방안 | • 단면보수 | 조치방안 | • 단면보수 |

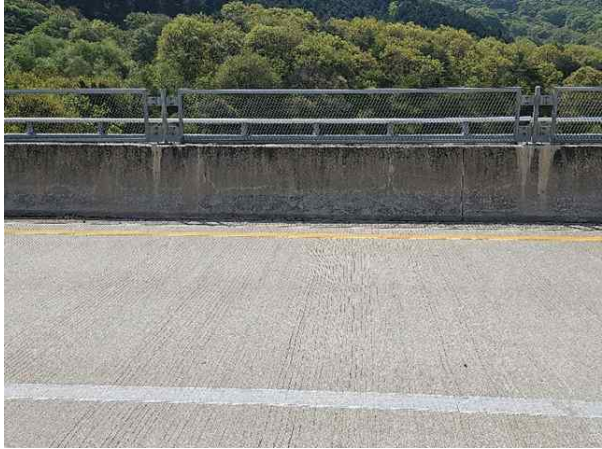
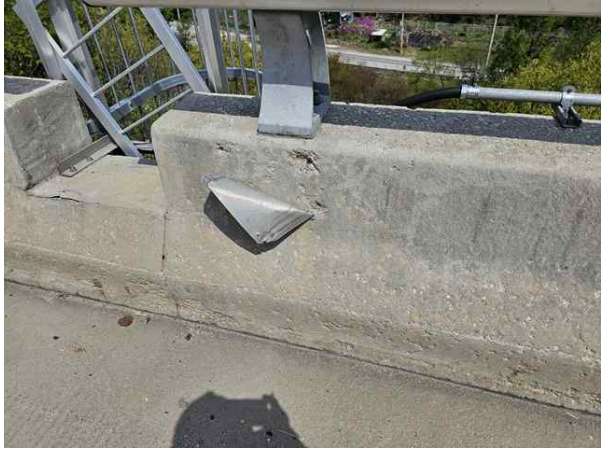
| 손상현황 | • S6 중분대 균열(폭 0.3mm이상) | 손상현황 | • S9 교각표지판 탈락 |
| 원 인 | • 건조수축, 장기공용 등 | 원 인 | • 외부 충격 |

| 조치방안 | • 주입보수 | 조치방안 | • 재설치 |

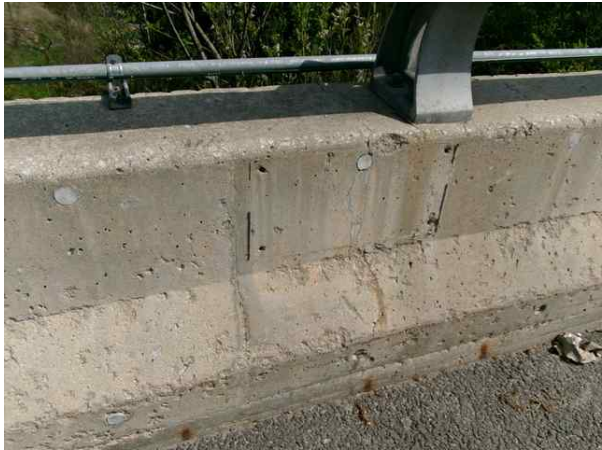
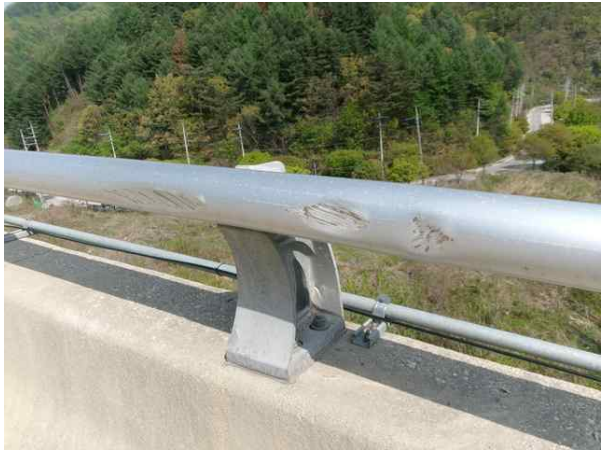
| 손상현황 | • S1 교명판 망실 | 손상현황 | • S5 철재난간 변형 |
| 원 인 | • 장기공용, 외부충격 | 원 인 | • 외부 충격 |

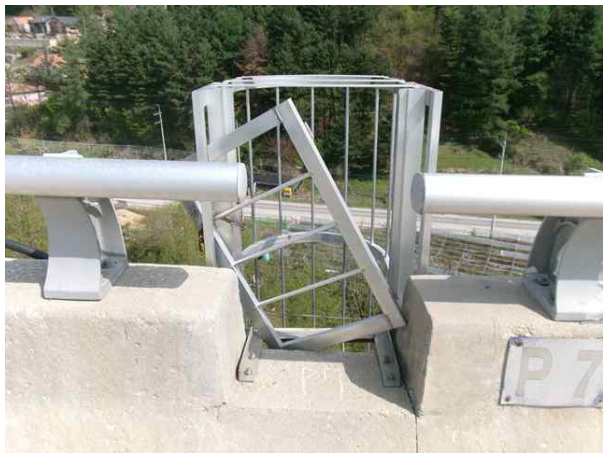
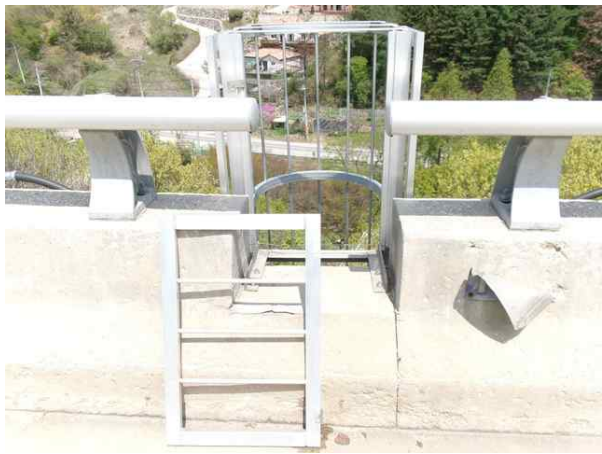
| 손상현황 | • P7 점검문 파손 | 손상현황 | • P9 점검문 파손 |
| 원 인 | • 시공미흡, 외부충격 | 원 인 | • 시공미흡, 외부충격 |
