## 4. 자작2교(하)－청평방향

## 4. 자작2교(하)

### 4.1 시설물의 개요

본 시설물은 국도37호선상의 경기도 가평군 상면 읍길리에 위치한 2중 도로교량으로서, 총 연장 270.0m, 폭 10.5m로 시공되었으며, 2010년 12월에 준공되어 약 13년이 경과된 시설물이다.

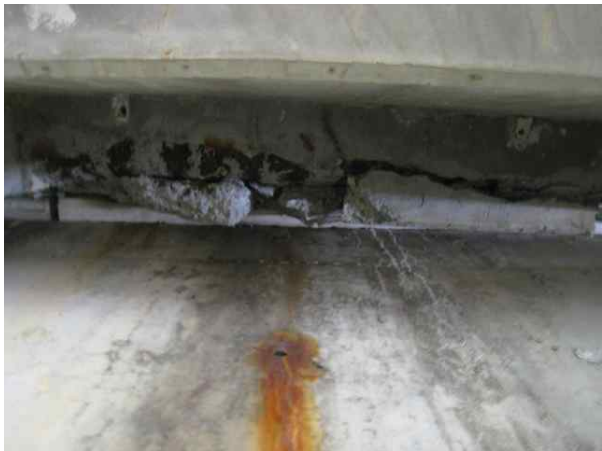
| 손상현황 | • S1-A1 파손 및 철근노출(0.3×1.5) | 손상현황 | • S3-P3 파손 및 철근노출(0.4×1.0) |
| 원 인 | • 손상부 우수유입, 철근부식(팽창압) | 원 인 | • 손상부 우수유입, 철근부식(팽창압) |

| 조치방안 | • 단면보수(방청) | 조치방안 | • 단면보수(방청) |

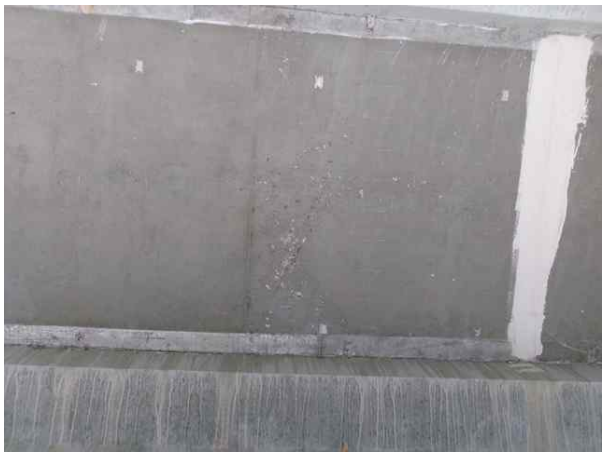
| 손상현황 | • S6 재료분리(0.3×1.0) | 손상현황 | • S6-P6 파손 및 철근노출(0.3×1.0) |
| 원 인 | • 다짐불량, 거푸집 조기탈형 | 원 인 | • 손상부 우수유입, 철근부식(팽창압) |

| 조치방안 | • 단면보수 | 조치방안 | • 단면보수(방청) |

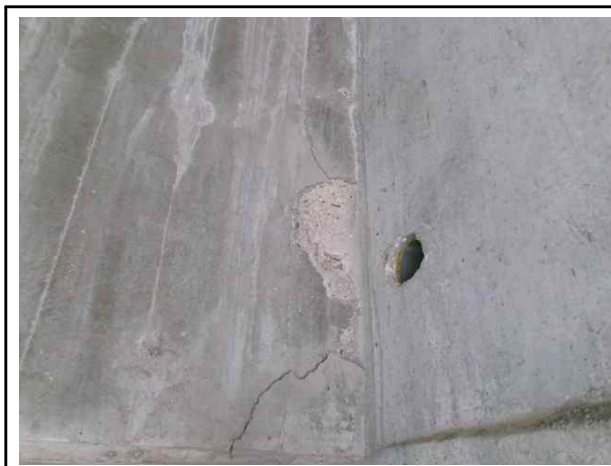
| 손상현황 | • S1 CB1 G3~4 파손 및 철근노출<br>(0.2×0.4) | 손상현황 | • S1 CB1 G4~5 들뜸 (0.2×0.6) |
| 원 인 | • 접합부 응력집중 | 원 인 | • 접합부 응력집중 |

| 조치방안 | • 단면보수 | 조치방안 | • 단면보수 |

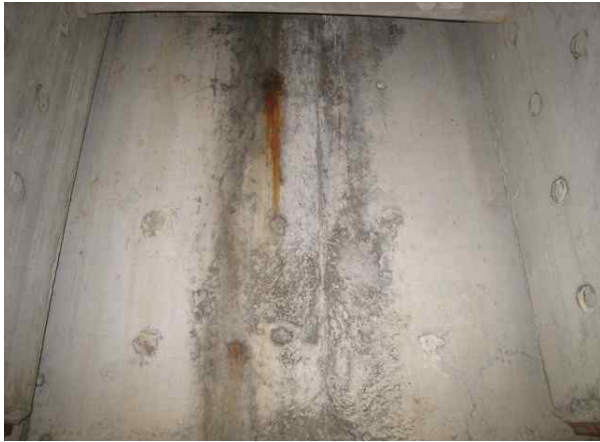
| 손상현황 | • A1 흙벽 망상균열(0.5×1.5) | 손상현황 | • A1 흙벽 재료분리(0.3×0.5) |
| 원 인 | • 거푸집 조기탈형, 온도변화 | 원 인 | • 다짐불량, 우수유입 |

| 조치방안 | • 표면처리 | 조치방안 | • 단면보수 |

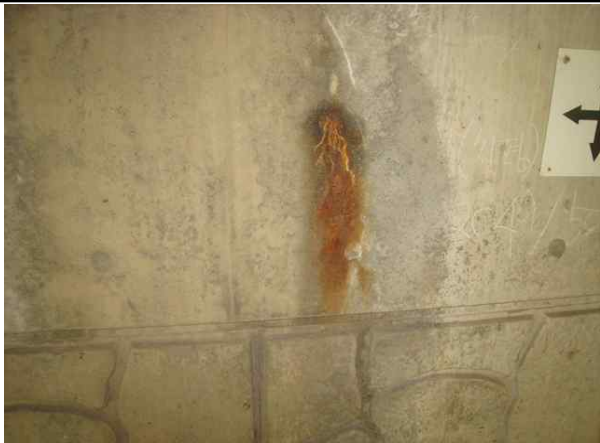
| 손상현황 | • A1 구체 녹물오염 | 손상현황 | • A2 구체 누수흔적(1.0×0.1) |
| 원 인 | • 손상부 우수유입 | 원 인 | • 우수유입 |

| 조치방안 | • 표면처리 | 조치방안 | • 표면처리 |

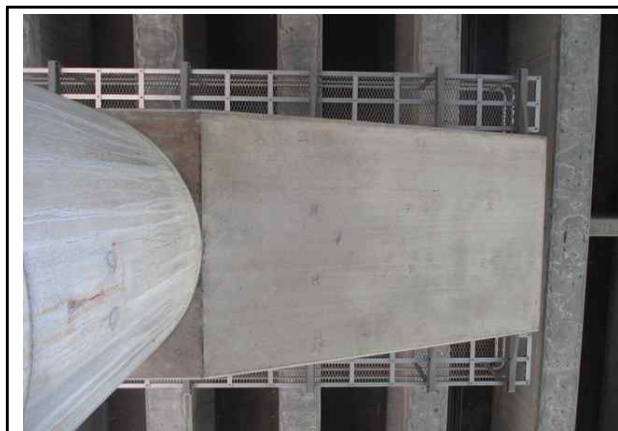
손상현황 • P1 코핑부 잡철 노출  
원 인 • 시공미흡, 피복부족  
조치방안 • 단면보수

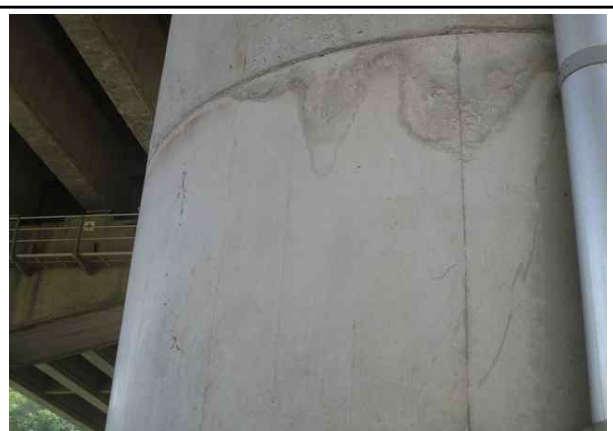
손상현황 • P2 기둥부 망상균열(1.0×1.0)  
원 인 • 거푸집 조기탈형, 우수침투  
조치방안 • 표면처리

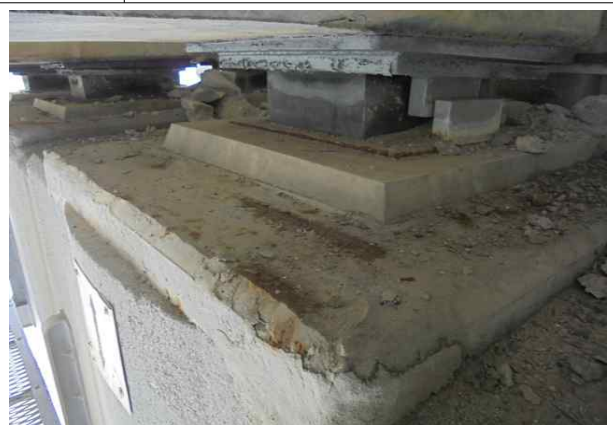
손상현황 • P6 코핑부 철근노출  
원 인 • 시공미흡, 피복부족  
조치방안 • 단면보수

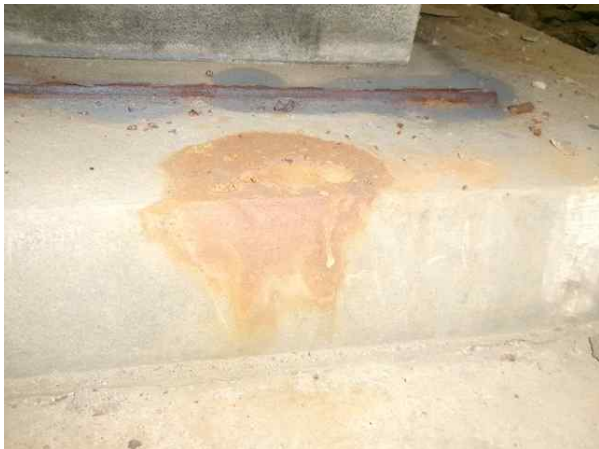
| 손상현황 | • P3-SH2 받침몰탈 균열 | 손상현황 | • P7-SH1 받침콘크리트 균열 |
| 원 인 | • 초기 건조수축, 온도변화 | 원 인 | • 초기 건조수축, 온도변화 |

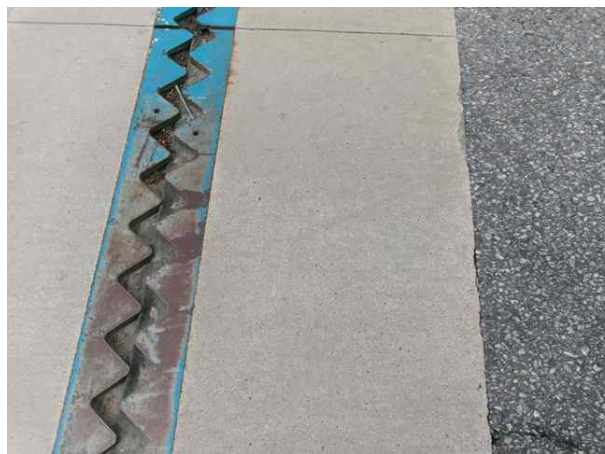
| 손상현황 | • A1 후타재 균열(폭 0.3mm미만) | 손상현황 | • P3 후타재 박락(0.3×2.0) |
| 원 인 | • 건조수축, 차량충격 등 | 원 인 | • 차량 윤회중, 시공미흡 |

| 조치방안 | • 표면처리 | 조치방안 | • 단면보수 |

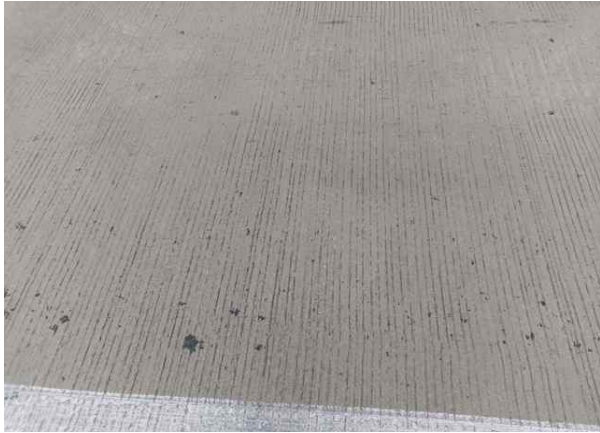
| 손상현황 | • S1-A1 접속부 망상균열(3.0×3.0) | 손상현황 | • S3 포장균열(L=2.0m) |
| 원 인 | • 장기공용, 시공미흡 | 원 인 | • 건조수축 |

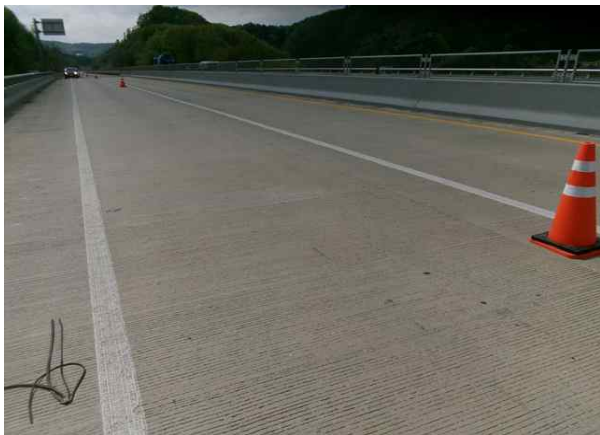
| 손상현황 | • S9 포장균열(L=15.0m) | 손상현황 | • S7 포장 상태양호 |
| 원 인 | • 장기공용, 건조수축 | 원 인 | — |

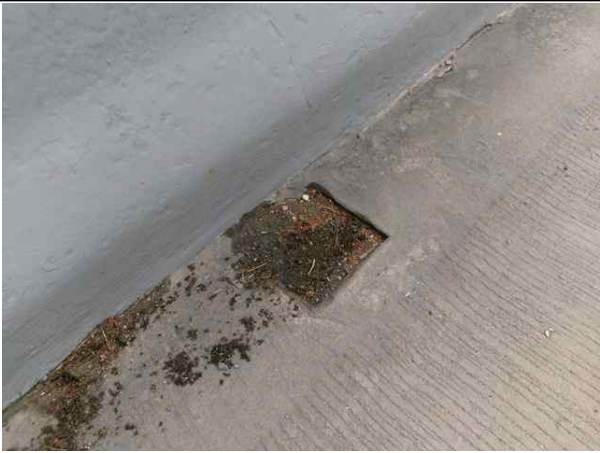
| 손상현황 | • S1 배수구 막힘 | 손상현황 | • S1 배수관 길이부족 |
| 원 인 | • 공용중 비산물퇴적 | 원 인 | • 시공미흡 |

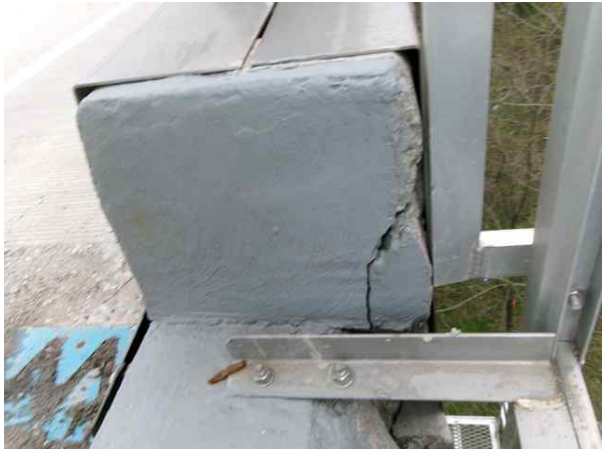
| 손상현황 | • S3 방호벽 박락(0.3×0.3) | 손상현황 | • S4 교각표지판 탈락 |
| 원 인 | • 외부 충격, 진동 | 원 인 | • 외기영향, 장기공용 등 |

| 조치방안 | • 단면보수 | 조치방안 | • 재설치 |

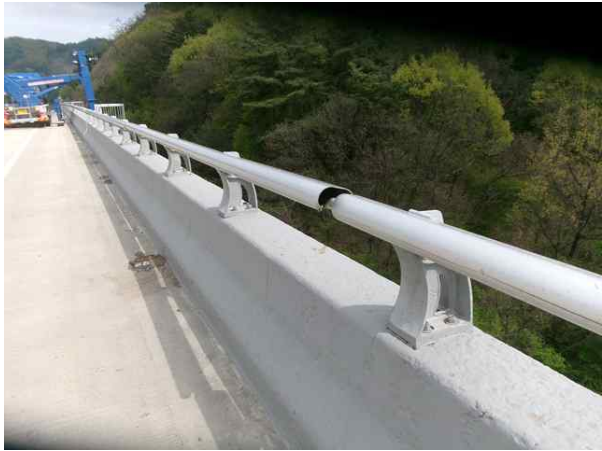
| 손상현황 | • S5 철재난간 변형 | 손상현황 | • S1 중분대 보수실시 |
| 원 인 | • 설치미흡 | 원 인 | — |

| 조치방안 | • 재설치 | 조치방안 | • 보수 상태양호 |

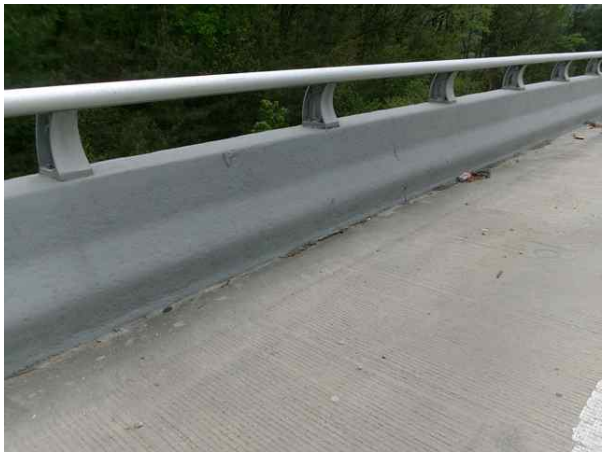
| 손상현황 | • S2 방호벽 보수실시 | 손상현황 | • S7 방호벽 보수실시 |
