## 5. 자작3교(상)－신팔방향

## 5. 자작3교(상)

본 시설물은 국도37호선상의 경기도 가평군 상면 읍길리에 위치한 2중 도로교량으로서, 총 연장 120.0m, 폭 10.5m로 시공되었으며, 2010년 12월에 준공되어 약 13년이 경과된 시설물이다.

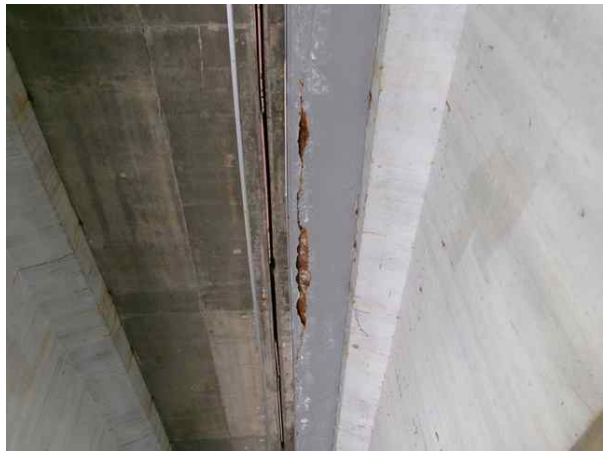
| 손상현황 | • S3 파손 및 철근노출(0.2×1.5) | 손상현황 | • S3 단부 파손 |
| 원 인 | • 보수부 재손상, 철근부식(팽창압) | 원 인 | • 인위적인 충격(신축이음 교체) |

| 조치방안 | • 단면보수(방청) | 조치방안 | • 단면보수 |

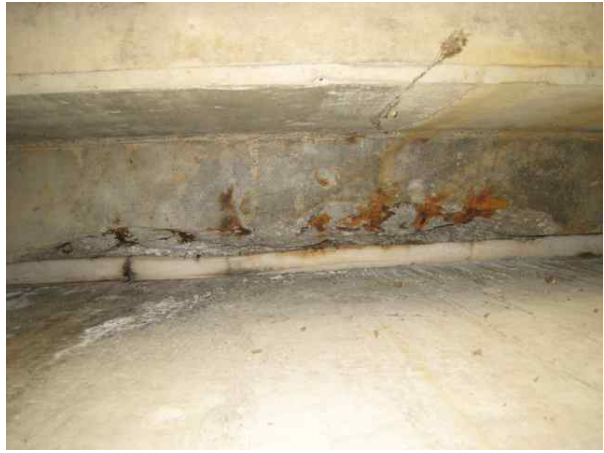
| 손상현황 | • S4-A2 파손 및 철근노출(0.2×1.5) | 손상현황 | • S1~4 물끊기홈 정비실시 |
| 원 인 | • 인위적인 충격(신축이음 교체) | 원 인 | — |

| 조치방안 | • 단면보수(방청) | 조치방안 | • 상태양호 |

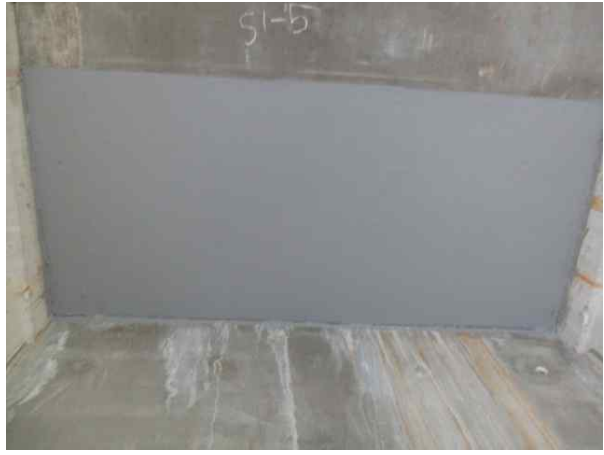
| 손상현황 | • S1 망상균열 보수실시 | 손상현황 | • S1 박락성 균열 보수실시 |

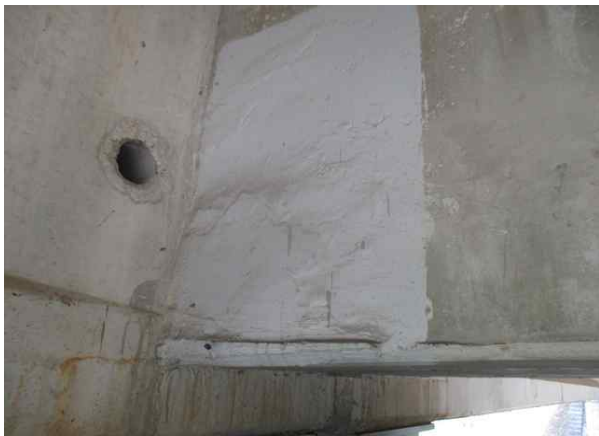
| 손상현황 | • S2 들뜸 보수완료 | 손상현황 | • S2 CB2 G3~4 철물노출(10EA) |

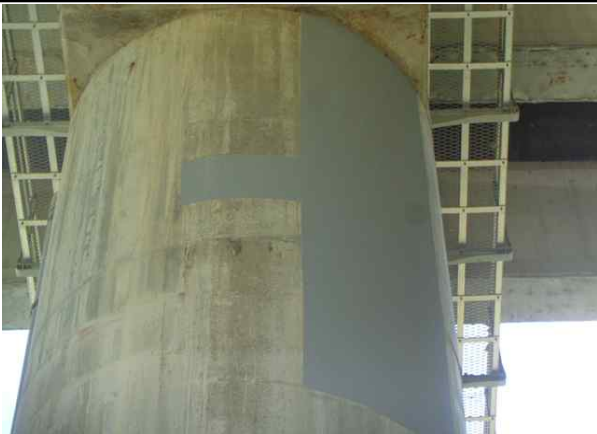
| 손상현황 | • P2 기둥부 망상균열, 백태 보수 실시 | 손상현황 | • P3 코핑부 균열 보수 실시 |

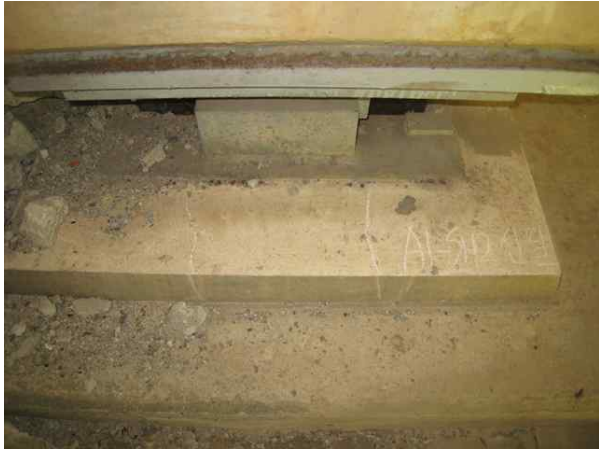
| 손상현황 | • A1-SH2 반침몰탈 균열(폭 0.3mm미만) | 손상현황 | • P1-SH1 반침몰탈 망상균열 |
| 원 인 | • 초기 건조수축, 온도변화 | 원 인 | • 거푸집 조기탈형 |

| 조치방안 | • 표면처리 | 조치방안 | • 표면처리 |

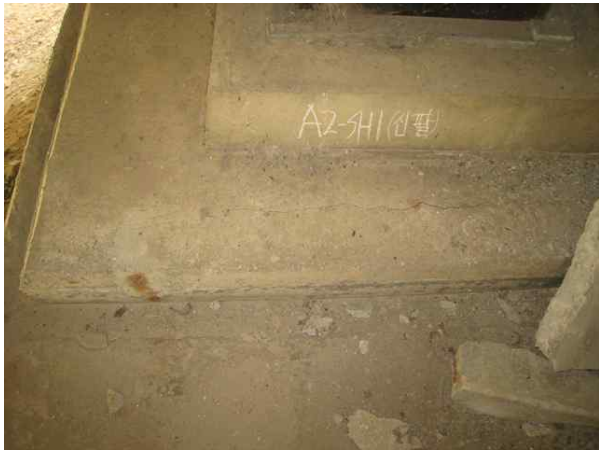
| 손상현황 | • A2-SH1 반침몰탈 들뜸(0.2×1.5) | 손상현황 | • A2-SH4 고무재 배부름 |
| 원 인 | • 균열 손상진전, 우수유입 | 원 인 | • 시공미흡, 고무재 열화 |

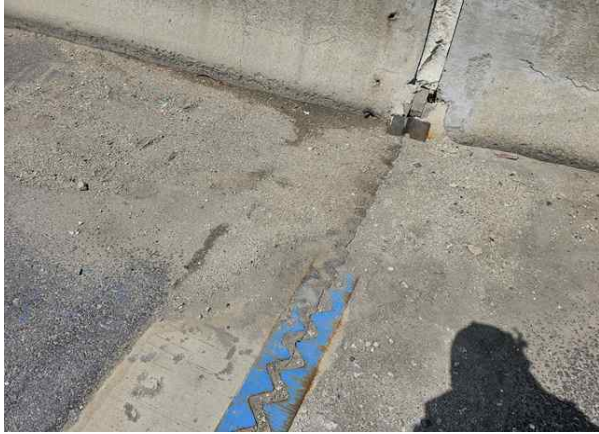
| 손상현황 | • A1 유간 토사퇴적(11.0) | 손상현황 | • A1 차수판 탈락(1EA) |
| 원 인 | • 장기공용 등 | 원 인 | • 공용 중 |

| 조치방안 | • 정비 | 조치방안 | • 재설치 |

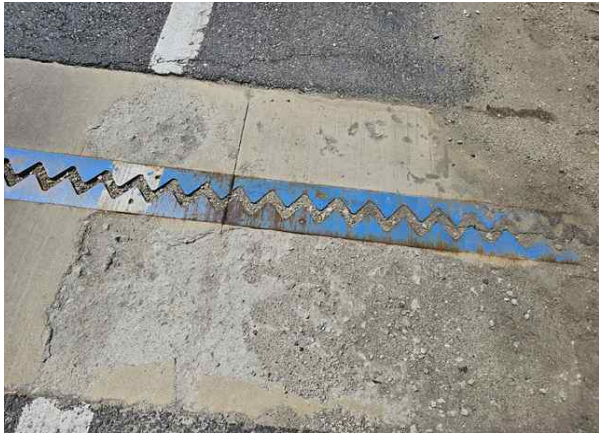
| 손상현황 | • A1 본체 표면부식(0.1×1.5) | 손상현황 | • A1 후타재 균열(폭 0.3mm미만) |
| 원 인 | • 강재 노후화, 공용년수 증가 | 원 인 | • 건조수축, 차량충격 등 |

| 조치방안 | • 도장보수 | 조치방안 | • 표면처리 |

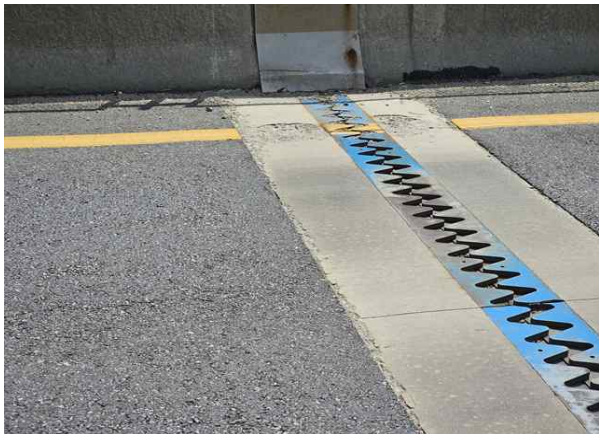
| 손상현황 | • P2 후타재 파손(0.1×0.3) | 손상현황 | • A2 차수판 볼트탈락(2EA) |
| 원 인 | • 차량 윤하중, 시공미흡 | 원 인 | • 볼트 미설치 |

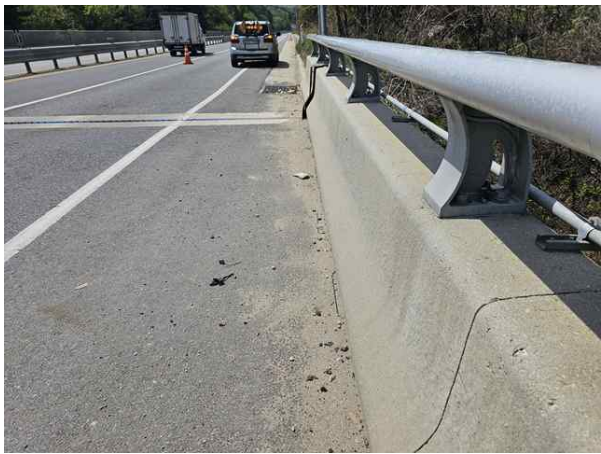
| 손상현황 | • S2 아스콘 상태양호 | 손상현황 | • S4 갓길측 토사퇴적(1.5×8.0) |
| 원 인 | - | 원 인 | • 장기공용, 시공미흡 |
