## 6. 자작3교(하)－청평방향

## 6. 자작3교(하)

본 시설물은 국도37호선상의 경기도 가평군 상면 읍길리에 위치한 2중 도로교량으로서, 총 연장 120.0m, 폭 10.5m로 시공되었으며, 2010년 12월에 준공되어 약 13년이 경과된 시설물이다.

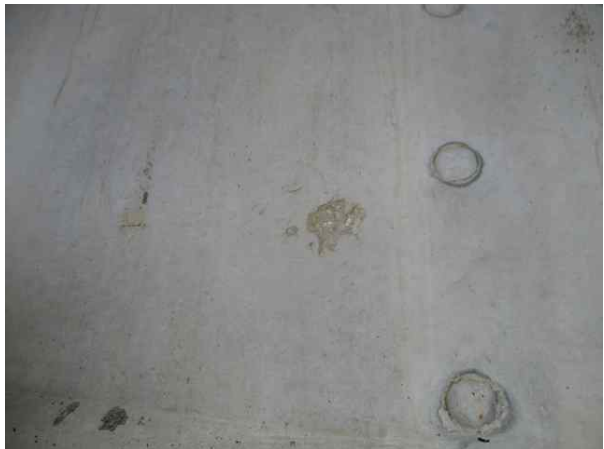
| 손상현황 | • S2-G1 파손(0.1×0.1) | 손상현황 | • S2-G3 박락(0.2×0.1) |
| 원 인 | • 시공미흡, 외부 충격 | 원 인 | • 받침 접합부 응력집중 |

| 조치방안 | • 단면보수 | 조치방안 | • 단면보수 |

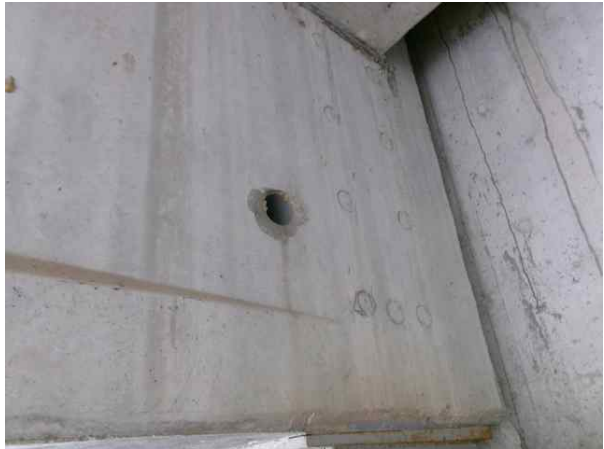
| 손상현황 | • S4-G1 파손(0.1×0.1) | 손상현황 | • S4-G3 박리(0.1×0.1) |
| 원 인 | • 시공미흡, 외부 충격 | 원 인 | • 다짐불량, 외기영향 |

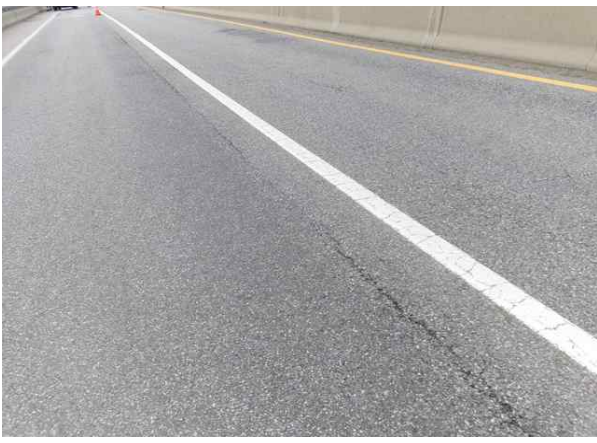
| 손상현황 | • S1 아스콘 균열(L=15.0m) | 손상현황 | • S1 아스콘 망상균열(3.0×15.0) |
| 원 인 | • 장기공용, 건조수축 | 원 인 | • 장기공용, 시공미흡 |

| 조치방안 | • 아스콘 실링 | 조치방안 | • 재포장 |

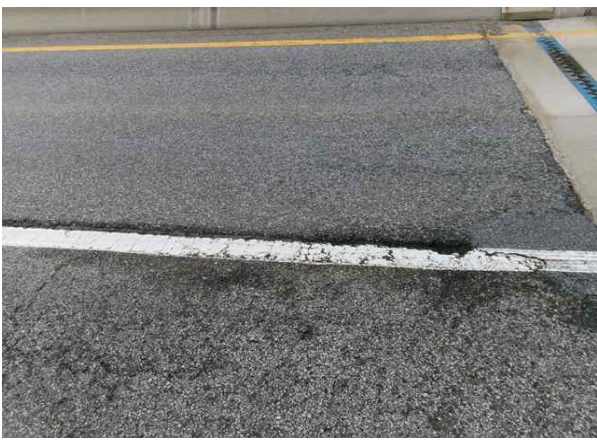
| 손상현황 | • S1 아스콘 패임(15.0×0.2) | 손상현황 | • S3 아스콘 망상균열(6.0×15.0) |
| 원 인 | • 재료 노후화, 포설이음부 다짐불량 | 원 인 | • 장기공용, 시공미흡 |

| 조치방안 | • 아스콘 패칭 | 조치방안 | • 재포장 |

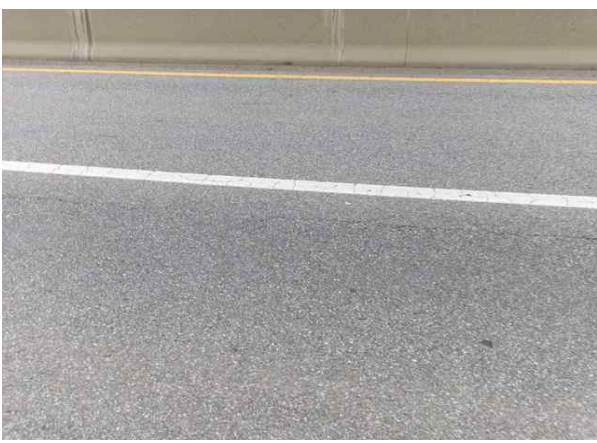
| 손상현황 | • S3 아스콘 균열(L=30.0m) | 손상현황 | • S3 아스콘 패임(0.2×0.5) |
| 원 인 | • 장기공용, 건조수축 | 원 인 | • 재료 노후화, 차량 충격 |
