## 7. 자작4교(상)－신팔방향

## 7. 자작4교(상)

### 7.1 시설물의 개요

본 시설물은 국도37호선상의 경기도 가평군 상면 읍길리에 위치한 2중 도로교량으로서, 총 연장 120.0m, 폭 10.5m로 시공되었으며, 2010년 12월에 준공되어 약 13년이 경과된 시설물이다.

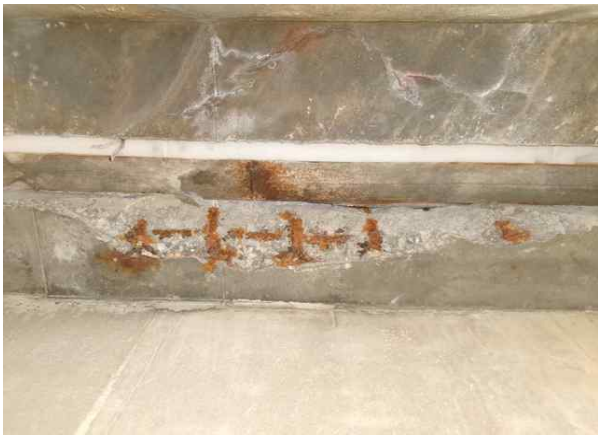
| 손상현황 | • S3 박리(0.2×0.1) | 손상현황 | • S3-P2 파손 및 철근노출(0.2×10.0) |
| 원 인 | • 다짐불량, 장기공용 | 원 인 | • 손상부 우수유입, 철근부식(팽창압) |

- 바닥판하면에 발생한 손상은 균열, 망상균열, 백태 등으로 조사되었으며, 손상의 원인으로는 시공초기 건조수축, 거푸집 조기탈형 등의 시공미흡, 신축이음부를 통한 우수유입 등에 의해 발생된 것으로 판단된다.
- 콘크리트 파손 및 철근노출, 박락, 백태 손상은 피복부족, 외부 충격 등의 시공미흡, 손상부 우수유입, 콘크리트 표면 우수흡착 등에 의한 손상으로 판단된다.
- 기 발생한 손상에 대해서는 시설물의 안전성 및 내구성 확보 차원에서 표면처리 및 단면보수(방청) 등의 조치가 필요한 것으로 판단된다.

| 조치방안 | • 단면보수 | 조치방안 | • 단면보수(방청) |
