## 8. 자작4교(하)－청평방향

### 8.1 시설물의 개요

본 시설물은 국도37호선상의 경기도 가평군 상면 읍길리에 위치한 2중 도로교량으로서, 총 연장 120.0m, 폭 10.5m로 시공되었으며, 2010년 12월에 준공되어 약 13년이 경과된 시설물이다.

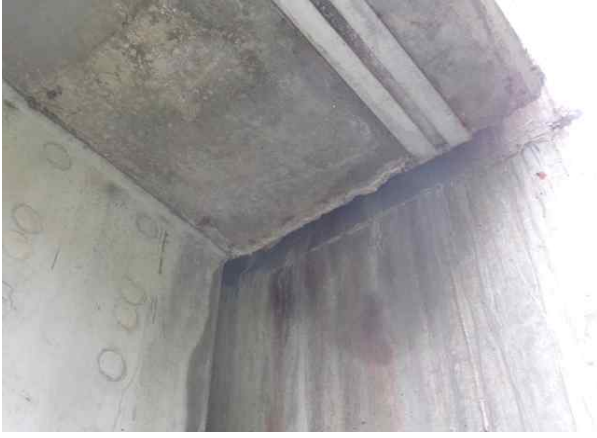
| 손상현황 | • S1 백태(1.0×0.2) | 손상현황 | • S2 균열(폭 0.3mm미만) |
| 원 인 | • 표면 습기흡착, 장기공용 | 원 인 | • 초기 건조수축, 온도변화 |

| 조치방안 | • 표면처리 | 조치방안 | • 표면처리 |

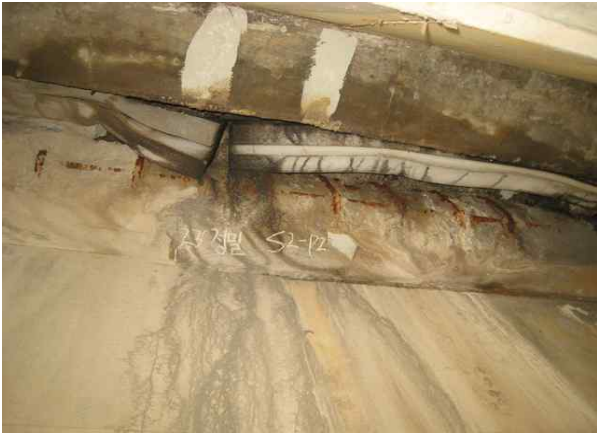
| 손상현황 | • S2 파손 및 철근노출(2.5×0.5) | 손상현황 | • S4 박락 및 철근노출(1.0×0.3) |
| 원 인 | • 손상부 우수유입, 철근부식(팽창압) | 원 인 | • 손상부 우수유입, 철근부식(팽창압) |

| 조치방안 | • 단면보수(방청) | 조치방안 | • 단면보수(방청) |

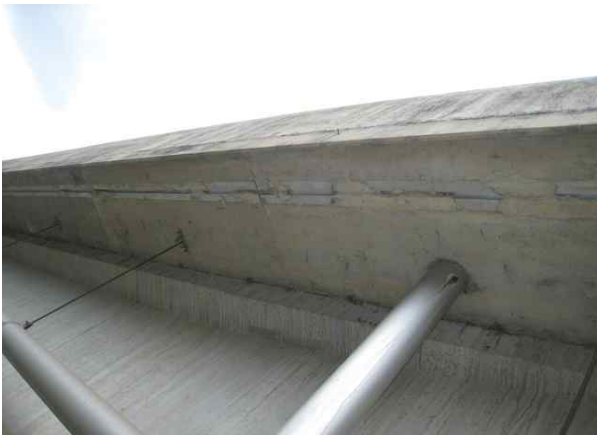
| 손상현황 | • S2 물끊기홈 시공불량 | 손상현황 | • S1~4 물끊기홈 재설치 |
| 원 인 | • 시공미흡 | 원 인 | — |

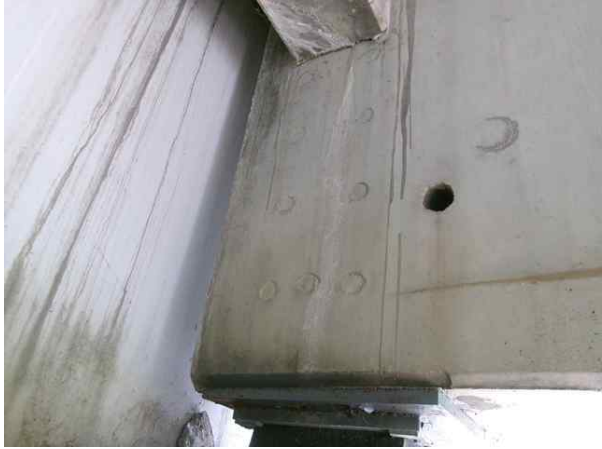
| 손상현황 | • S1-G1 백태(0.2×1.5) | 손상현황 | • 외관 상태양호 |
| 원 인 | • 우수유입, 습기흡착 | 원 인 | — |

- 거더에 발생한 백태는 신축이음 하부를 통한 우수유입에 따른 습기흡착에 의해 발생한 손상  
으로 손상의 정도는 경미하여, 보수보다는 손상의 진전에 대한 주기적인 점검을 실시한다.

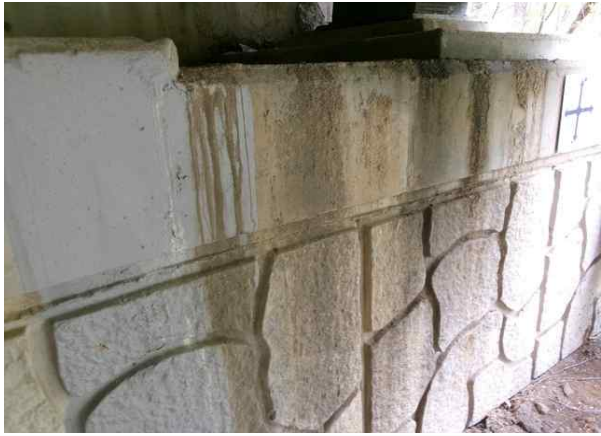
| 손상현황 | • A1 구체 누수흔적(1.5×1.5) | 손상현황 | • A1 흙벽 백태(0.5×2.0) |
| 원 인 | • 표면 우수유입 | 원 인 | • 우수유입, 수분흡착 |

| 조치방안 | • 표면처리 | 조치방안 | • 표면처리 |

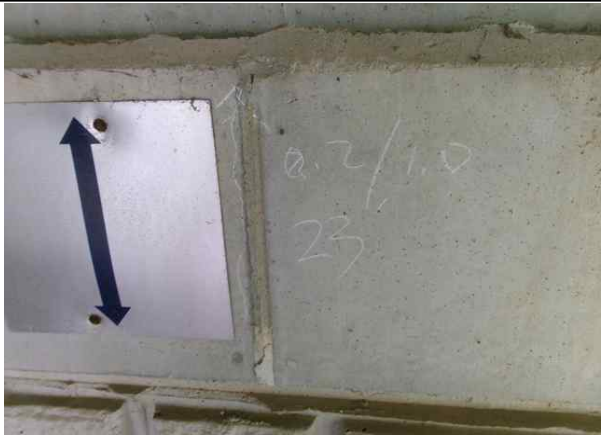
| 손상현황 | • A1 구체 수직균열(폭 0.3mm미만) | 손상현황 | • A2 흙벽 재료분리(0.2×0.3) |
| 원 인 | • 초기 건조수축, 온도변화 | 원 인 | • 다짐불량 |

| 조치방안 | • 표면처리 | 조치방안 | • 단면보수 |

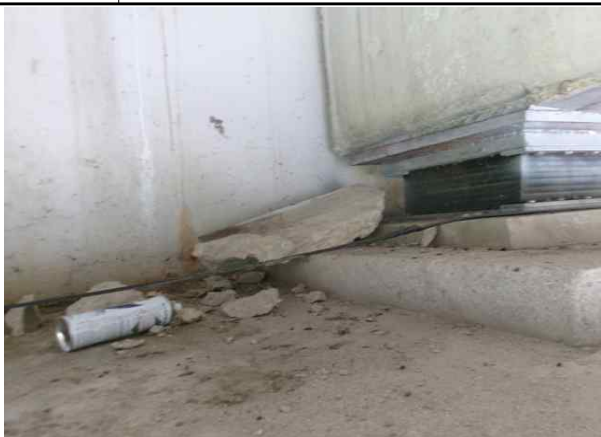
| 손상현황 | • A2 구체 폐콘크리트 퇴적 | 손상현황 | • A1 구체 균열보수 |
| 원 인 | • 후처리 미흡 | 원 인 | - |

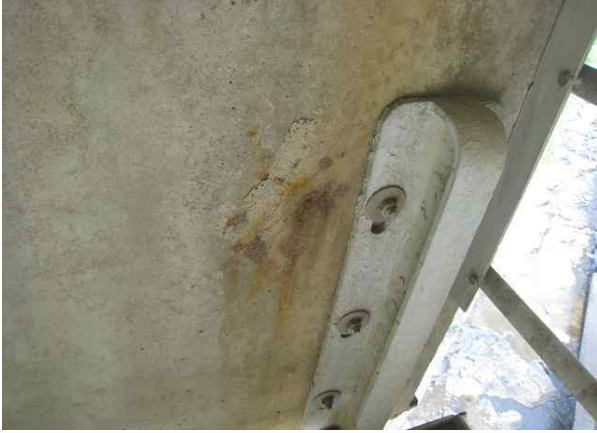
| 손상현황 | • P2 코핑부 녹물오염 | 손상현황 | • P2 코핑부 균열(폭 0.3mm미만) |
| 원 인 | • 손상부 우수유입 | 원 인 | • 건조수축, 온도변화 등 |

| 조치방안 | • 표면처리 | 조치방안 | • 표면처리 |

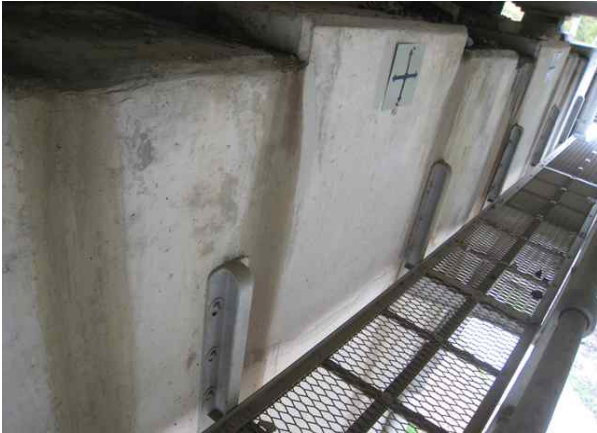
| 손상현황 | • P2 코핑부 누수흔적(2.0×5.0) | 손상현황 | • P2 코핑부 폐콘크리트 퇴적 |
| 원 인 | • 표면 우수유입 | 원 인 | • 후처리 미흡 |

| 조치방안 | • 표면처리 | 조치방안 | • 정비 |

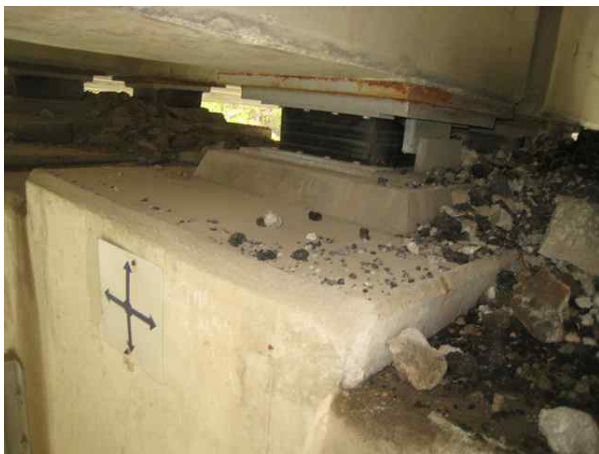
| 손상현황 | • P2 받침표지판 설치오류 | 손상현황 | • P2-SH1 몰탈 균열(폭 0.3mm미만) |
| 원 인 | • 설치불량 | 원 인 | • 초기 건조수축, 온도변화 |

| 조치방안 | • 재설치 | 조치방안 | • 표면처리 |

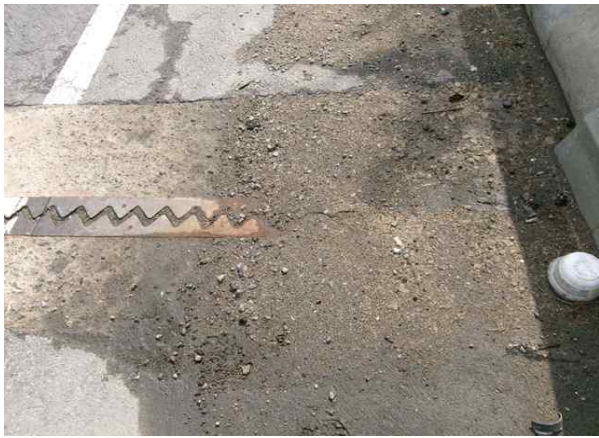
| 손상현황 | • A1 유간 토사퇴적(10.0) | 손상현황 | • A1 차수판 볼트탈락(2EA) |
| 원 인 | • 장기공용 등 | 원 인 | • 공용 중 |

| 조치방안 | • 정비 | 조치방안 | • 재설치 |

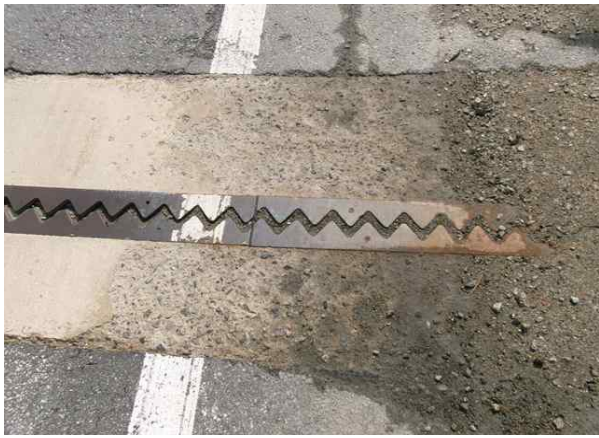
| 손상현황 | • A1 본체 표면부식 | 손상현황 | • A2 후타재 박리(0.5×2.0) |
| 원 인 | • 강재 노후화, 공용년수 증가 | 원 인 | • 차량 윤하중, 시공미흡 |

| 조치방안 | • 도장보수 | 조치방안 | • 단면보수 |

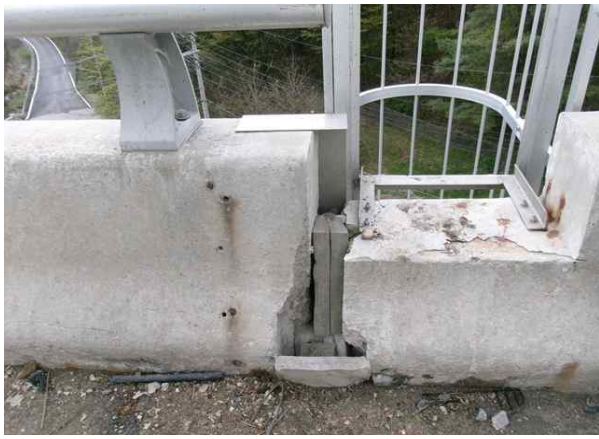
| 손상현황 | • P2 차수판 탈락(1EA) | 손상현황 | • P2 후타재 파손(0.1×1.0) |
| 원 인 | • 공용 중 | 원 인 | • 차량 윤하중, 시공미흡 |

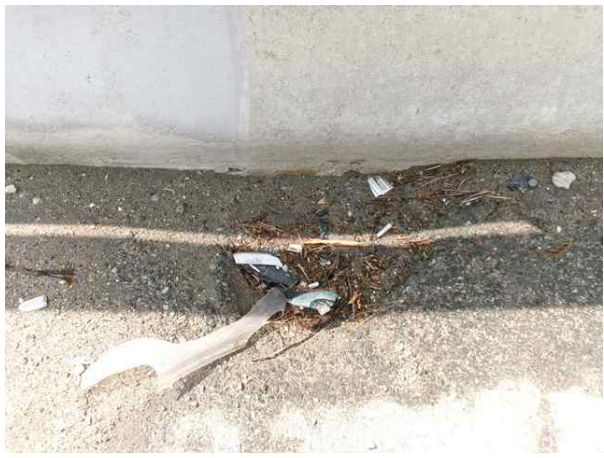
| 손상현황 | • S1 배수구 막힘 | 손상현황 | • S3 배수관 길이부족 |
| 원 인 | • 공용중 비산물 퇴적 | 원 인 | • 시공미흡 |

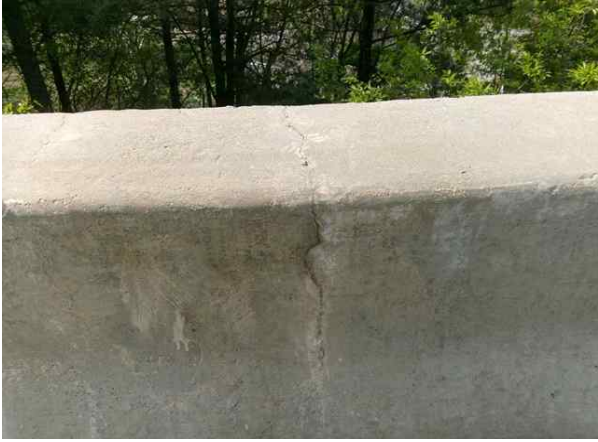
| 손상현황 | • S1 방호벽 보수부균열(폭 0.3mm미만) | 손상현황 | • S1 중분대 박락(1.8×0.3) |
| 원 인 | • 건조수축, 장기공용 등 | 원 인 | • 외부 충격 |

| 조치방안 | • 표면처리 | 조치방안 | • 단면보수 |

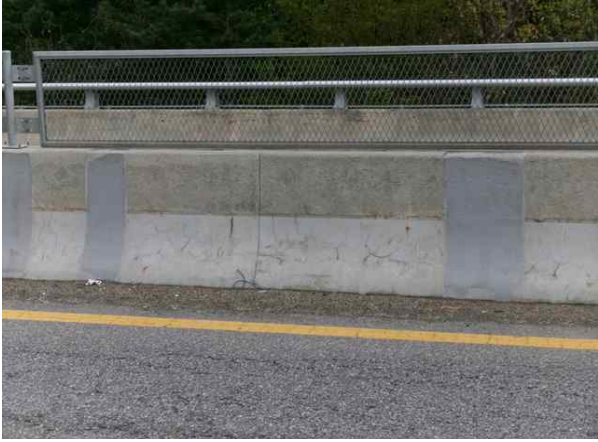
| 손상현황 | • S1 중분대 망상균열(폭 0.3mm이상) | 손상현황 | • S3 방호벽 파손(0.5×0.3) |
| 원 인 | • 건조수축, 거푸집 조기탈형 | 원 인 | • 외부 충격 |

| 조치방안 | • 표면처리 | 조치방안 | • 단면보수 |

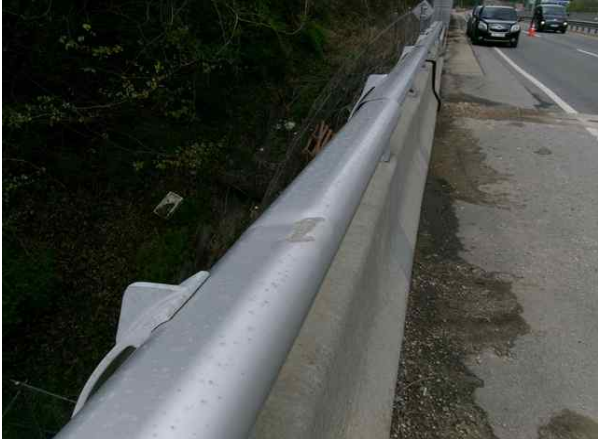
| 손상현황 | • S4 철재난간 변형 | 손상현황 | • S4 균열, 백태 보수실시 |
| 원 인 | • 외부 충격 | 원 인 | — |

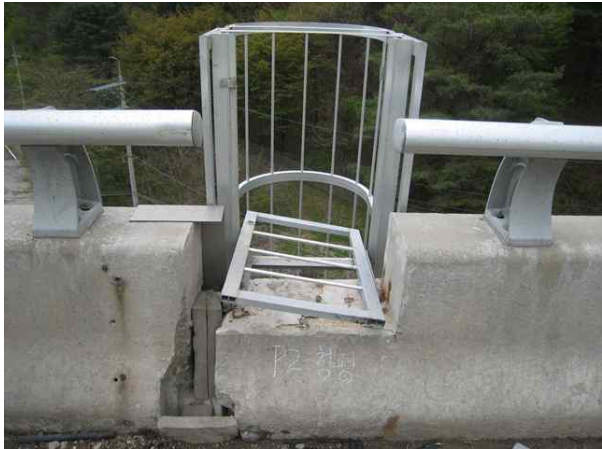
| 손상현황 | • P2 점검문 파손 | 손상현황 | • P3 잠금장치 재설치 |
| 원 인 | • 시공미흡, 외부충격 | 원 인 | — |
