## 손상물량표

발주처  
의정부국토관리사무소용역명  
국도37호선 자작1교(상) 등 8개소  
정밀안전점검 용역도면명  
자작1교(청평방향) - 바닥판상면 S1도면번호  
01

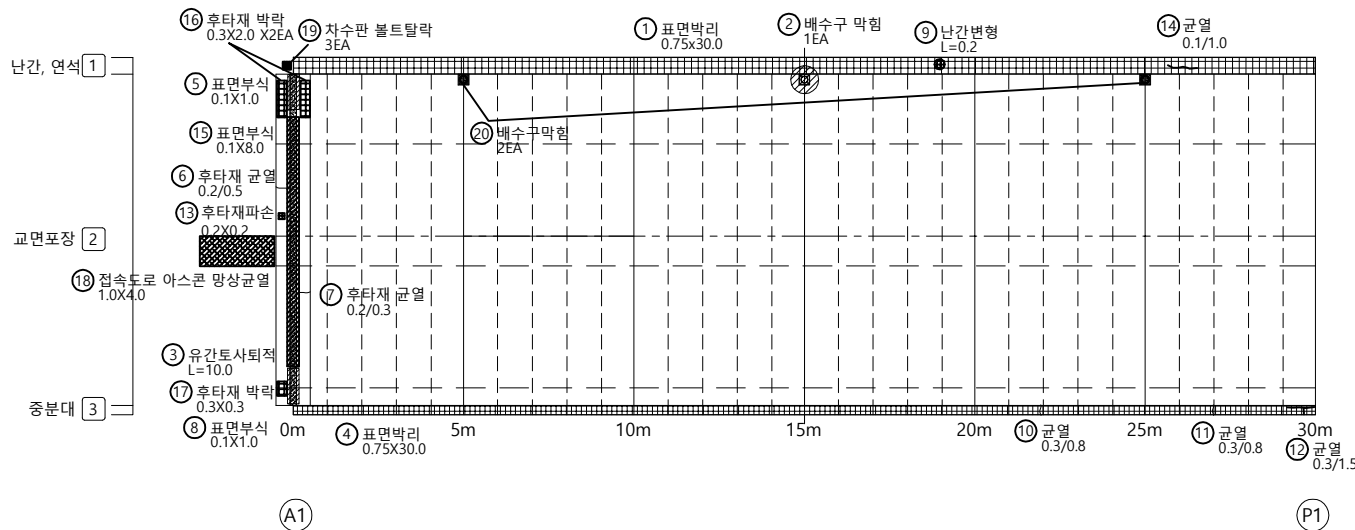
| 번호 | 구분 | 부재 | 손상내용 | 손상현황 | | | | | 비고 |
|---|---|---|---|---|---|---|---|---|---|
| 1 | 기존 | 방호벽 | 표면박리 | | 0.75 | 30.0 | 1 | 22.50 | m <sup>2</sup> |
| 2 | 기존 | 배수시설 | 배수구 막힘 | | | | 1 | 1.00 | EA |
| 3 | 기존 | 신축이음 | 유간토사퇴적 | | 10.0 | | 1 | 10.00 | m |
| 4 | 기존 | 중분대 | 표면박리 | | 0.75 | 30.0 | 1 | 22.50 | m <sup>2</sup> |
| 5 | 기존 | 신축이음 | 표면부식 | | 0.1 | 1.0 | 1 | 0.10 | m <sup>2</sup> |
| 6 | 기존 | 신축이음 | 후타재 균열(0.3mm미만) | 0.2 | 0.5 | | 1 | 0.50 | m |
| 7 | 기존 | 신축이음 | 후타재 균열(0.3mm미만) | 0.2 | 0.3 | | 1 | 0.30 | m |
| 8 | 기존 | 신축이음 | 표면부식 | | 0.1 | 1.0 | 1 | 0.10 | m <sup>2</sup> |
| 9 | 기존 | 방호벽 | 난간변형 | | 0.2 | | 1 | 0.20 | m |
| 10 | 기존 | 중분대 | 균열(0.3mm이상) | 0.3 | 0.8 | | 1 | 0.80 | m |
| 11 | 기존 | 중분대 | 균열(0.3mm이상) | 0.3 | 0.8 | | 1 | 0.80 | m |
| 12 | 기존 | 중분대 | 균열(0.3mm이상) | 0.3 | 1.5 | | 1 | 1.50 | m |
| 13 | 기존 | 신축이음 | 후타재파손 | | 0.2 | 0.2 | 1 | 0.04 | m <sup>2</sup> |
| 14 | 기존 | 방호벽 | 균열(0.3mm미만) | 0.1 | 1.0 | | 1 | 1.00 | m |
| 15 | 23상 | 신축이음 | 표면부식 | | 0.1 | 8.0 | 1 | 0.80 | m <sup>2</sup> |
| 16 | 23상 | 신축이음 | 후타재 박락 | | 0.3 | 2.0 | 2 | 1.20 | m <sup>2</sup> |
| 17 | 23상 | 신축이음 | 후타재 박락 | | 0.3 | 0.3 | 1 | 0.09 | m <sup>2</sup> |
| 18 | 23상 | 교면포장 | 접속도로 아스콘 망상균열 | | 1.0 | 4.0 | 1 | 4.00 | m <sup>2</sup> |
| 19 | 23상 | 신축이음 | 차수판 볼트탈락 | | | | 1 | 1.00 | EA |
| 20 | 23상 | 배수시설 | 배수구 막힘 | | | | 2 | 2.00 | EA |

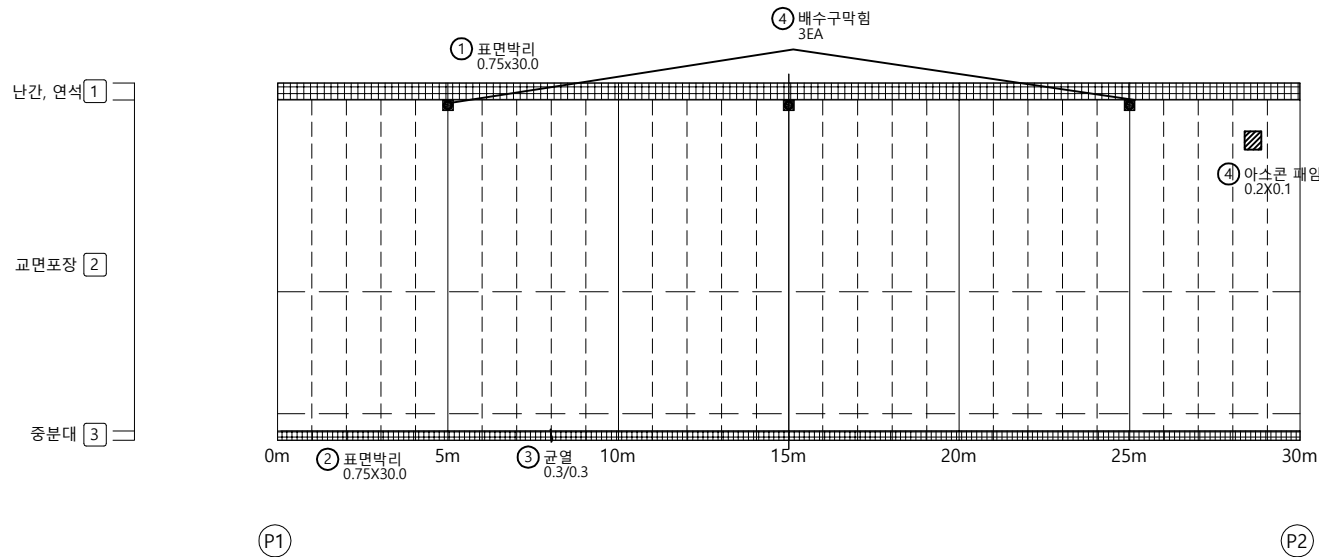
발주처  
의정부국토관리사무소용역명  
국도37호선 자작1교(상) 등 8개소  
정밀안전점검 용역도면명  
자작1교(청평방향)- 바닥판상면 S2도면번호  
02

| 번호 | 구분 | 부재 | 손상내용 | 손상현황 | | | | | | 비고 |
|---|---|---|---|---|---|---|---|---|---|---|
| 1 | 기존 | 방호벽 | 표면박리 | | 0.75 | 30.0 | 1 | 22.50 | m <sup>2</sup> | |
| 2 | 기존 | 중분대 | 표면박리 | | 0.8 | 30.0 | 1 | 22.50 | m <sup>2</sup> | |
| 3 | 기존 | 중분대 | 균열(0.3mm이상) | 0.3 | 0.3 | | 1 | 0.30 | m | |
| 4 | 23상 | 배수시설 | 배수구 막힘 | | | | 3 | 3.00 | EA | |
| 5 | 23상 | 교면포장 | 아스콘 패임 | | 0.2 | 0.1 | 1 | 0.02 | m <sup>2</sup> | |

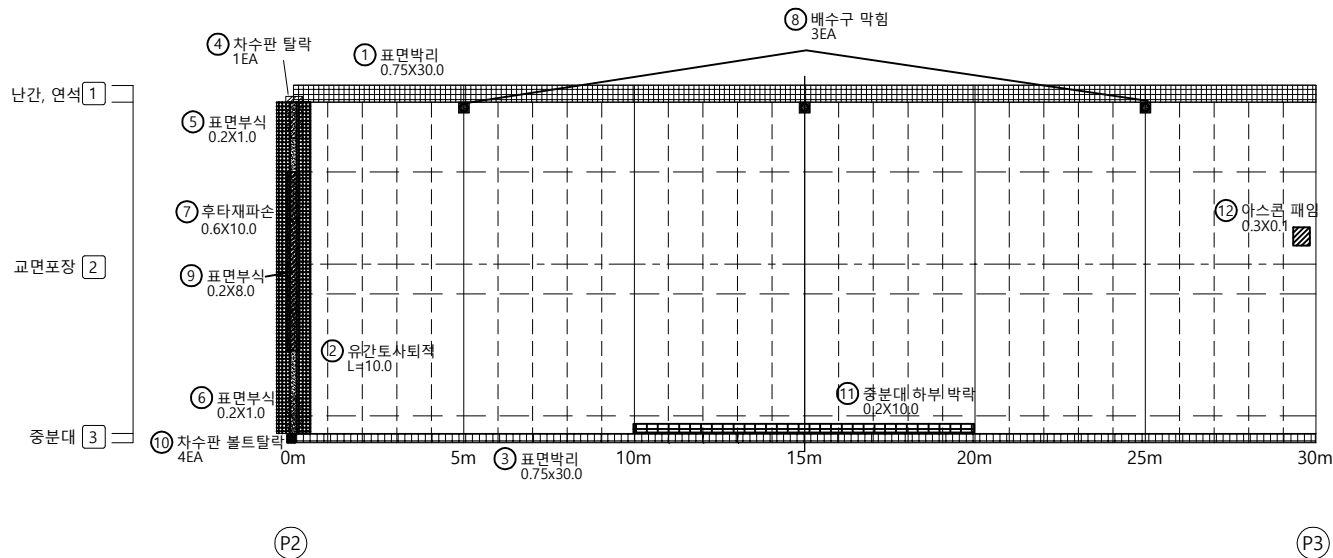
발주처  
의정부국토관리사무소용역명  
국도37호선 자작1교(상) 등 8개소  
정밀안전점검 용역도면명  
자작1교(청평방향)- 바닥판상면 S3도면번호  
03

| 번호 | 구분 | 부재 | 손상내용 | 손상현황 | | | | | | 비고 |
|---|---|---|---|---|---|---|---|---|---|---|
| 1 | 기존 | 방호벽 | 표면박리 | | 0.75 | 30.0 | 1 | 22.50 | m <sup>2</sup> | |
| 2 | 기존 | 신축이음 | 유간토사퇴적 | | 10.0 | | 1 | 10.00 | m | |
| 3 | 기존 | 중분대 | 표면박리 | | 0.75 | 30.0 | 1 | 22.50 | m <sup>2</sup> | |
| 4 | 기존 | 신축이음 | 차수판 탈락 | | | | 1 | 1.00 | EA | |
| 5 | 기존 | 신축이음 | 표면부식 | | 0.2 | 1.0 | 1 | 0.20 | m <sup>2</sup> | |
| 6 | 기존 | 신축이음 | 표면부식 | | 0.2 | 1.0 | 1 | 0.20 | m <sup>2</sup> | |
| 7 | 기존 | 신축이음 | 후타재파손 | | 0.6 | 10.0 | 1 | 6.00 | m <sup>2</sup> | |
| 8 | 23상 | 배수시설 | 배수구 막힘 | | | | 3 | 3.00 | EA | |
| 9 | 23상 | 신축이음 | 표면부식 | | 0.2 | 8.0 | 1 | 1.60 | m <sup>2</sup> | |
| 10 | 23상 | 신축이음 | 차수판 볼트탈락 | | | | 4 | 4.00 | EA | |
| 11 | 23상 | 중분대 | 중분대 하부 박락 | | 0.2 | 10.0 | 1 | 2.00 | m <sup>2</sup> | |
| 12 | 23상 | 교면포장 | 아스콘 패임 | | 0.3 | 0.1 | 1 | 0.03 | m <sup>2</sup> | |

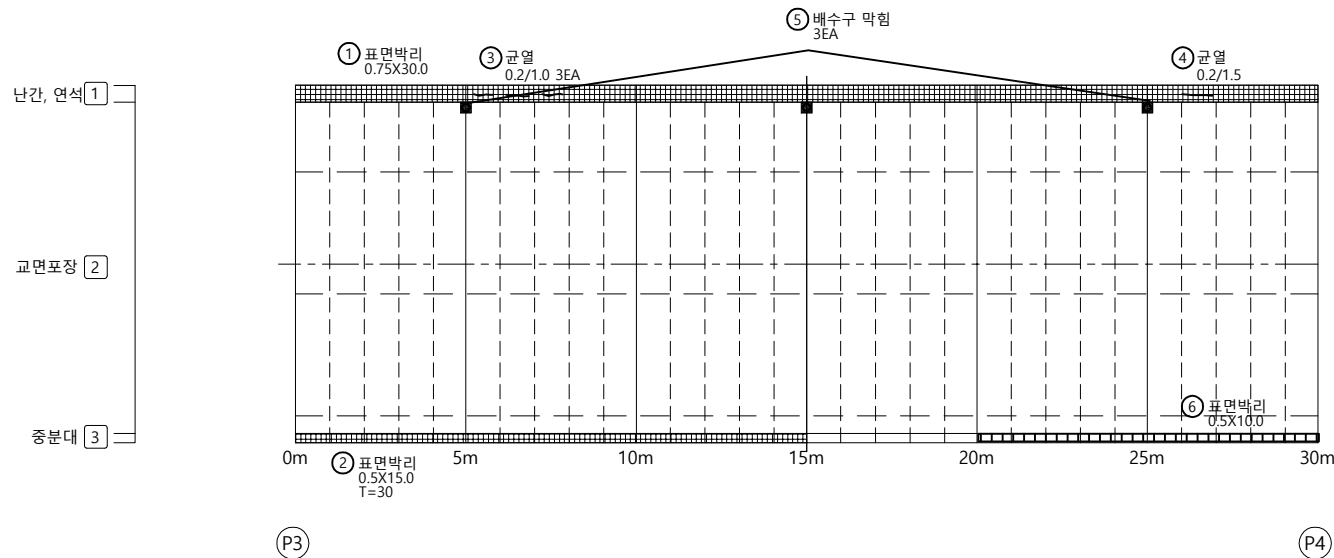
| 도면명 | 자작1교(청평방향)- 바닥판상면 S4 |

| 번호 | 구분 | 부재 | 손상내용 | 손상현황 | | | | | | 비고 |
|---|---|---|---|---|---|---|---|---|---|---|
| 1 | 기존 | 방호벽 | 표면박리 | | 0.75 | 30.0 | 1 | 22.50 | m <sup>2</sup> | |
| 2 | 기존 | 중분대 | 표면박리 | | 0.5 | 15.0 | 1 | 7.50 | m <sup>2</sup> | t=30 |
| 3 | 기존 | 방호벽 | 균열(0.3mm미만) | 0.2 | 1.0 | | 3 | 3.00 | m | |
| 4 | 기존 | 방호벽 | 균열(0.3mm미만) | 0.2 | 1.5 | | 1 | 1.50 | m | |
| 5 | 23상 | 배수시설 | 배수구 막힘 | | | | 3 | 3.00 | EA | |
| 6 | 23상 | 중분대 | 표면박리 | | 0.5 | 10.0 | 1 | 5.00 | m <sup>2</sup> | |

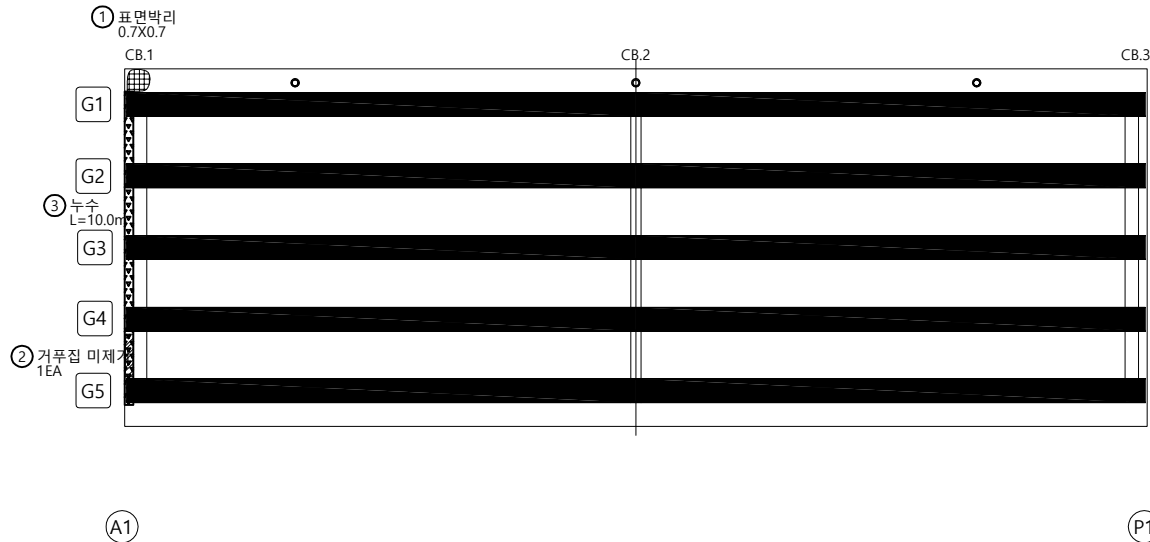
| [Symbol] | 누수, 습윤부 | [Symbol] | 백태 | [Symbol] | 퇴적물 | 도면명 | 자작1교(청평방향)- 바닥판하면 S1 |

| 번호 | 구분 | 부재 | 손상내용 | 손상현황 | | | | | | 비고 |
|---|---|---|---|---|---|---|---|---|---|---|
| 1 | 기준 | 바닥판 | 표면박리 | | 0.7 | 0.7 | 1 | 0.49 | m² | |
| 2 | 기준 | 바닥판 | 거푸집 미제거 | | | | 1 | 1.00 | EA | |
| 3 | 23상 | 바닥판 | 누수 | | 10.0 | | 1 | 10.00 | m | |

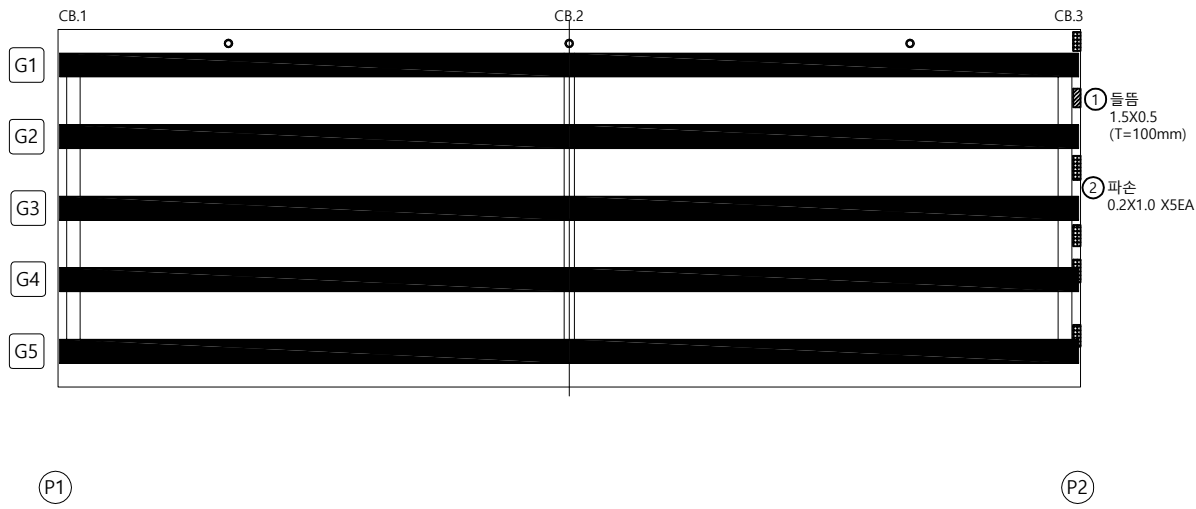
| 도 면 명 | 자작1교(청평방향)- 바닥판하면 S2 |

| 번호 | 구분 | 부재 | 손상내용 | 손상현황 | | | | | | 비 고 |
|---|---|---|---|---|---|---|---|---|---|---|
| 1 | 기준 | 바닥판 | 들뜸 | | 1.5 | 0.5 | 1 | 0.75 | m² | 손상변경 |
| 2 | 23상 | 바닥판 | 파손 | | 0.2 | 1.0 | 5 | 1.00 | m² | |

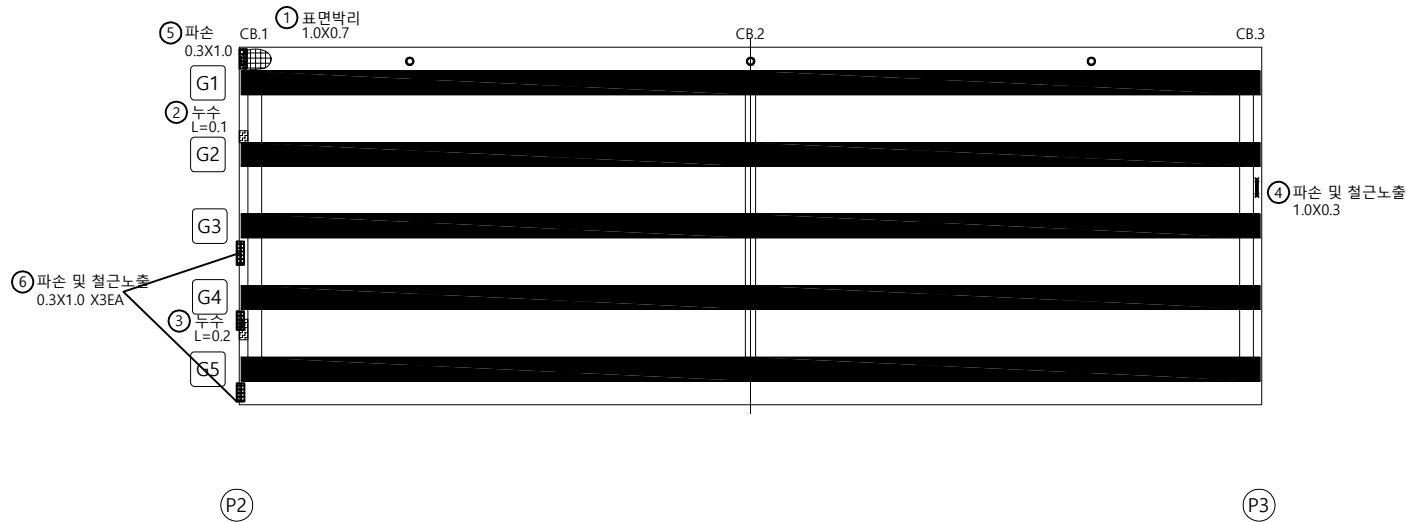
발주처  
의정부국토관리사무소용역명  
국도37호선 자작1교(상) 등 8개소  
정밀안전점검 용역도면명  
자작1교(청평방향)- 바닥판하면 S3도면번호  
08

| 번호 | 구분 | 부재 | 손상내용 | 손상현황 | | | | | | 비고 |
|---|---|---|---|---|---|---|---|---|---|---|
| 1 | 기준 | 바닥판 | 표면박리 | | 1.0 | 0.7 | 1 | 0.70 | m' | |
| 2 | 기준 | 바닥판 | 누수 | | 0.1 | | 1 | 0.10 | m | |
| 3 | 기준 | 바닥판 | 누수 | | 0.2 | | 1 | 0.20 | m | |
| 4 | 기준 | 바닥판 | 파손 및 철근노출 | | 1.0 | 0.3 | 1 | 0.30 | m' | |
| 5 | 23상 | 바닥판 | 파손 | | 0.3 | 1.0 | 1 | 0.30 | m' | |
| 6 | 23상 | 바닥판 | 파손 및 철근노출 | | 0.3 | 1.0 | 3 | 0.90 | m' | |

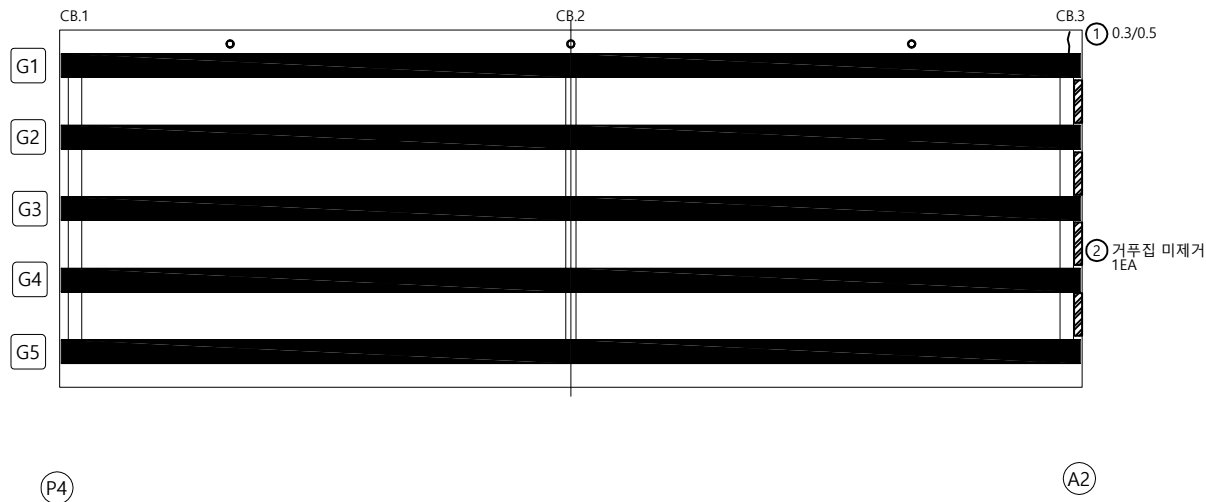
| 번호 | 구분 | 부재 | 손상내용 | 손상현황 | | | | | 비고 |
|---|---|---|---|---|---|---|---|---|---|
| 1 | 23상 | 바닥판 | 균열(0.3mm이상) | 0.3 | 0.5 | | 1 | 0.50 | m |
| 2 | 23상 | 바닥판 | 거푸집 미제거 | | | | 4 | 4.00 | EA |

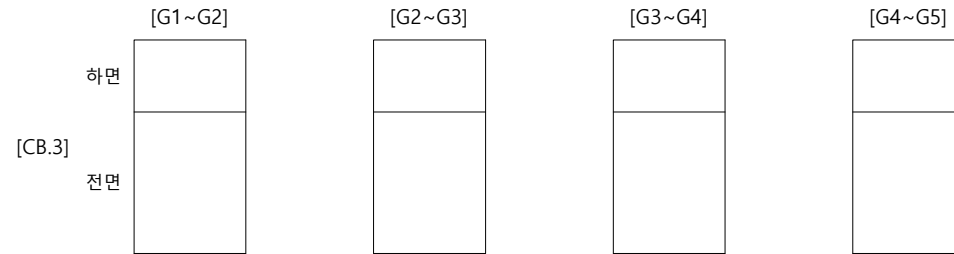
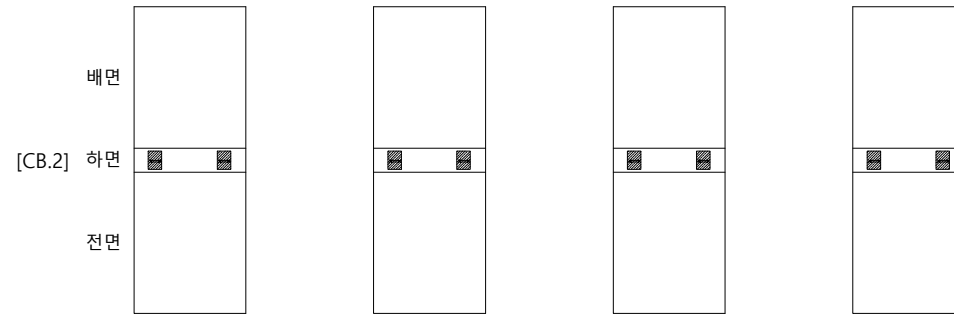
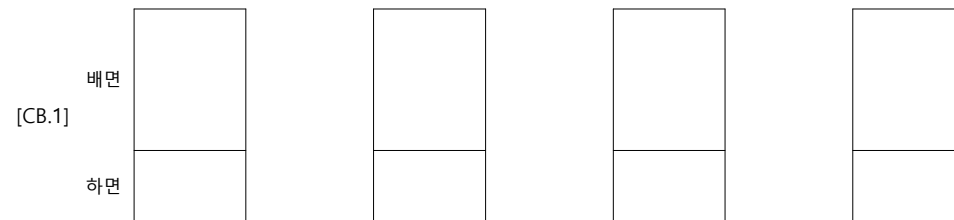
① 철물노출  
0.1x0.1 8EA↑  
신팔 방향

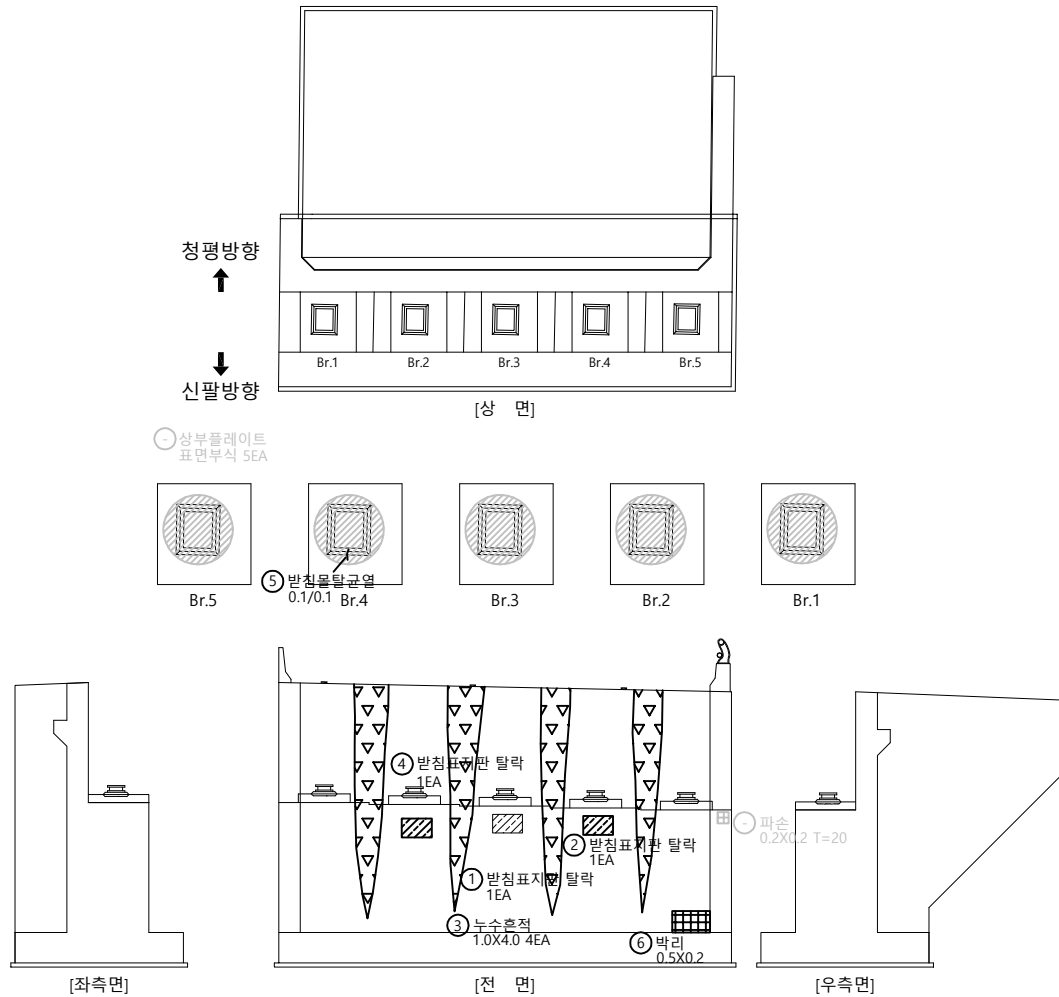
| 번호 | 구분 | 부재 | 손상내용 | 손상현황 | | | | | | 비고 |
|---|---|---|---|---|---|---|---|---|---|---|
| 3 | 기존 | 교대 | 누수흔적 | | 1.0 | 4.0 | 4 | 16.00 | m² | |
| 5 | 23상 | 교량받침 | 받침물탈균열(0.3mm미만) | 0.1 | 0.1 | | 1 | 0.10 | m | |

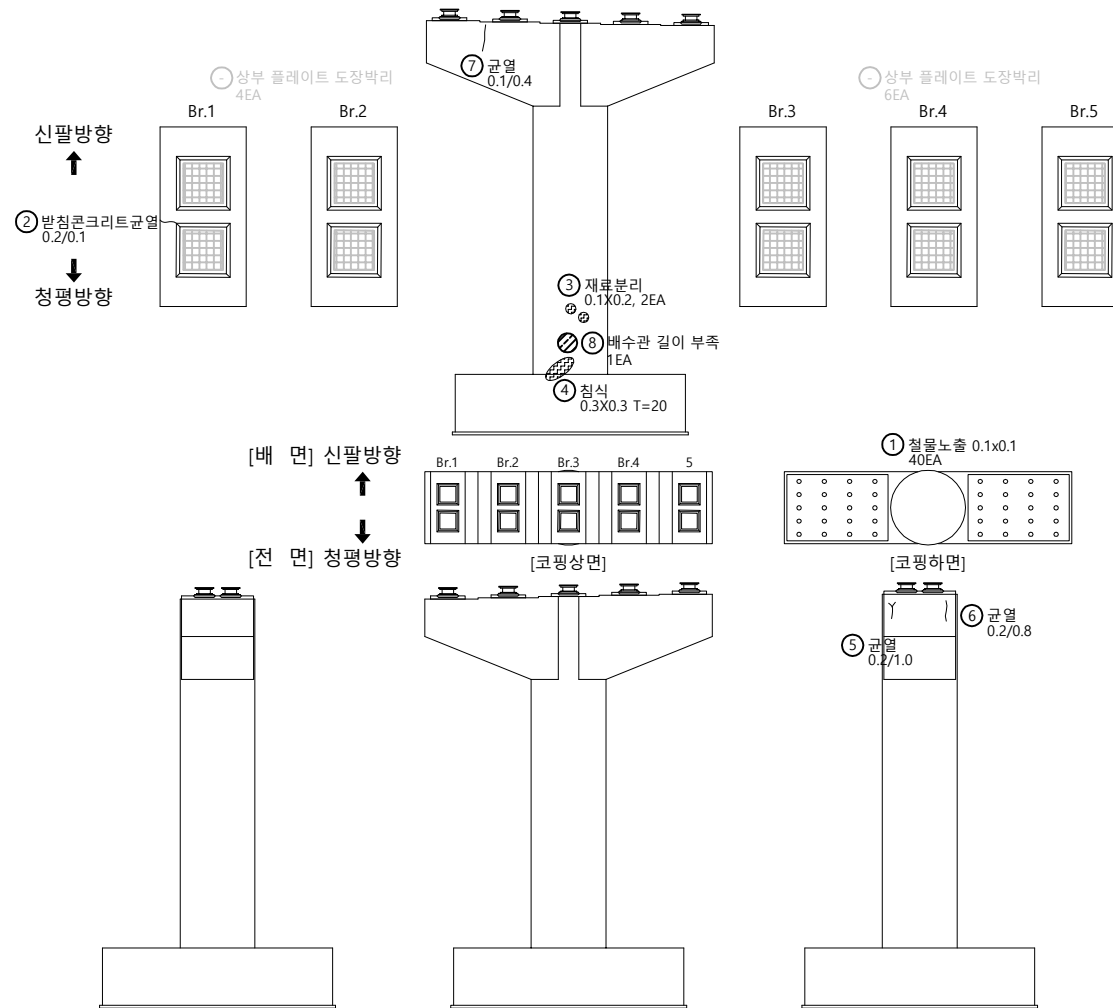
| 도면번호 | 22 |

| 번호 | 구분 | 부재 | 손상내용 | 손상현황 | | | | | | 비 고 |
|---|---|---|---|---|---|---|---|---|---|---|
| 2 | 기존 | 교량받침 | 받침콘크리트균열(0.3mm미만) | 0.2 | 0.1 | | 1 | 0.10 | m | |
| 5 | 기존 | 교각 | 균열(0.3mm미만) | 0.2 | 1.0 | | 1 | 1.00 | m | |
| 6 | 기존 | 교각 | 균열(0.3mm미만) | 0.2 | 0.8 | | 1 | 0.80 | m | |
| 7 | 기존 | 교각 | 균열(0.3mm미만) | 0.1 | 0.4 | | 1 | 0.40 | m | |

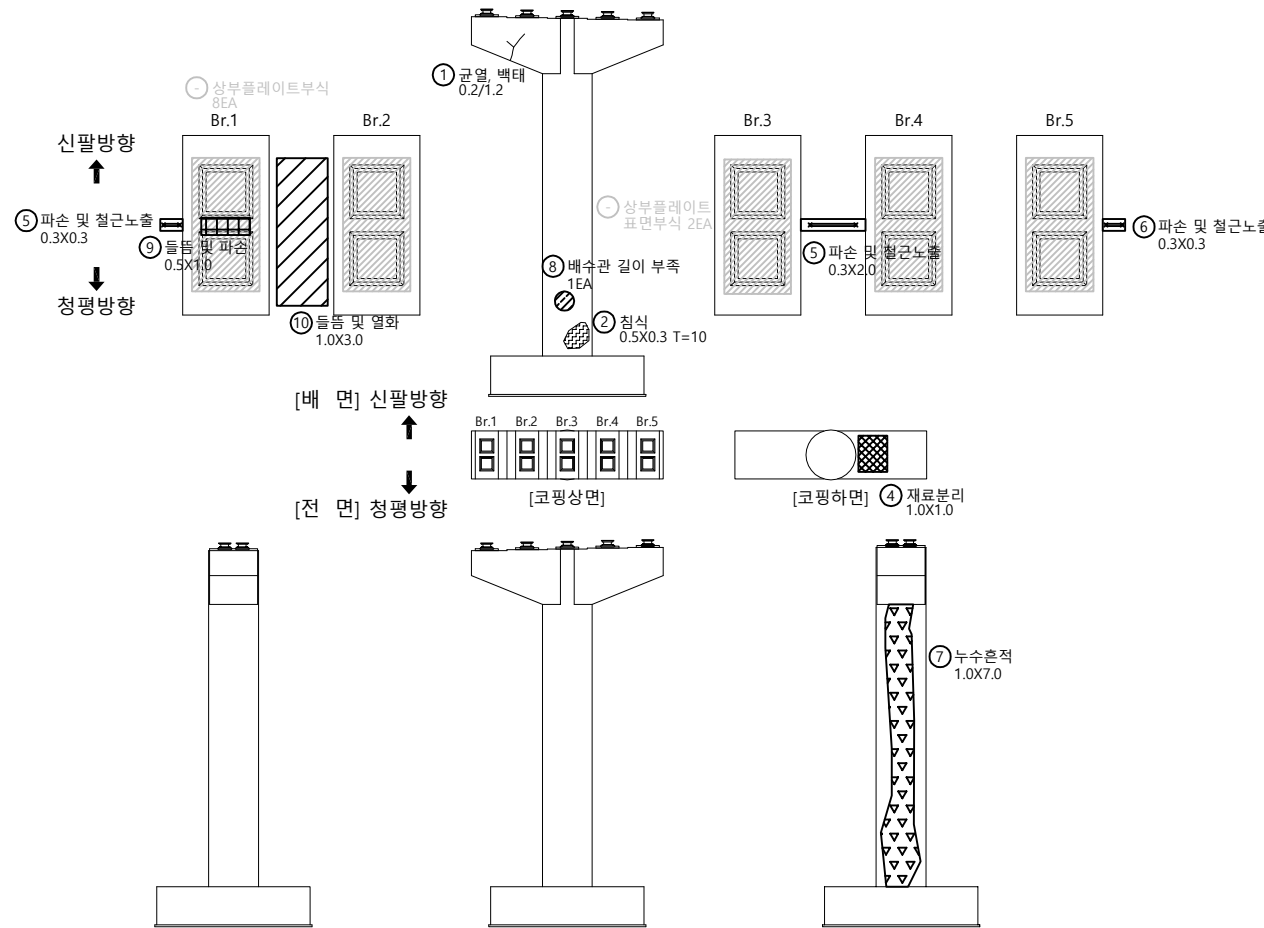
| 번호 | 구분 | 부재 | 손상내용 | 손상현황 | | | | | | 비고 |
|---|---|---|---|---|---|---|---|---|---|---|
| 1 | 기존 | 교각 | 균열 및 백태 | 0.2 | 1.2 | | 1 | 1.20 | m | |
| 7 | 기존 | 교각 | 누수흔적 | 1.0 | 7.0 | 1 | 1 | 7.00 | m² | |

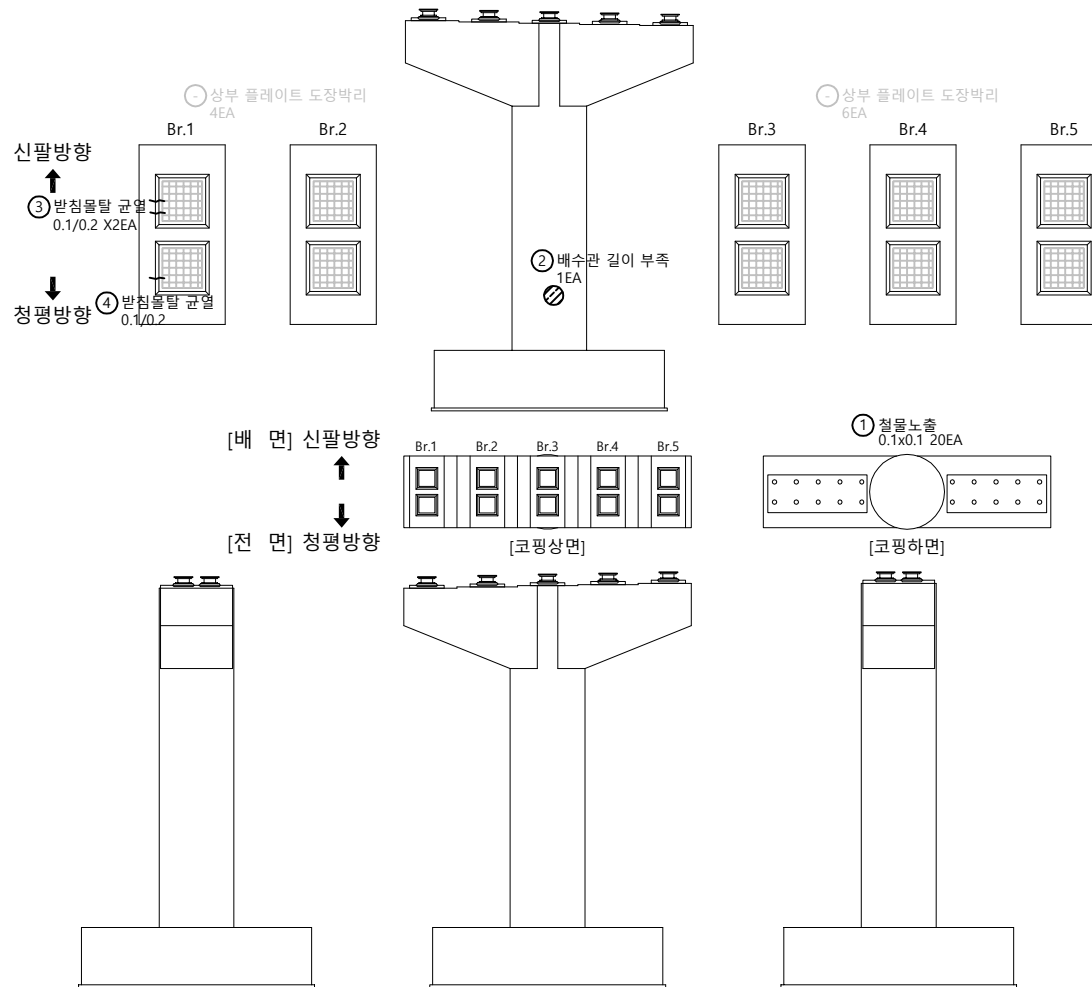
| 번호 | 구분 | 부재 | 손상내용 | 손상현황 | | | | | 비고 |
|---|---|---|---|---|---|---|---|---|---|
| 3 | 23상 | 교량받침 | 받침물탈균열(0.3mm미만) | 0.1 | 0.2 | | 2 | 0.40 | m |
| 4 | 23상 | 교량받침 | 받침물탈균열(0.3mm미만) | 0.1 | 0.2 | | 1 | 0.20 | m |

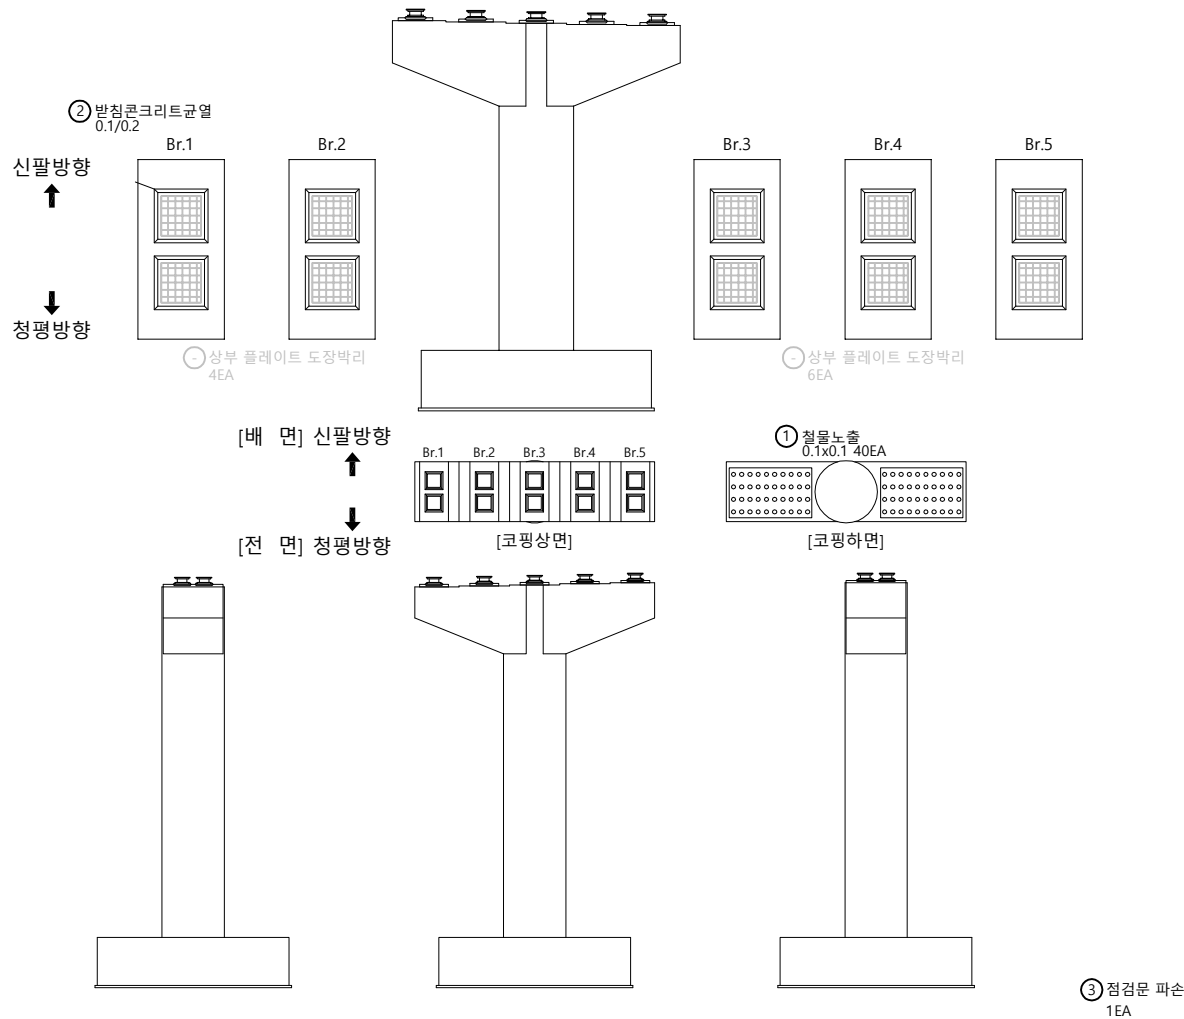
| 번호 | 구분 | 부재 | 손상내용 | 손상현황 | | | | | | 비고 |
|---|---|---|---|---|---|---|---|---|---|---|
| 2 | 기준 | 교량받침 | 받침콘크리트균열(0.3mm미만) | 0.1 | 0.2 | | 1 | 0.20 | m | |

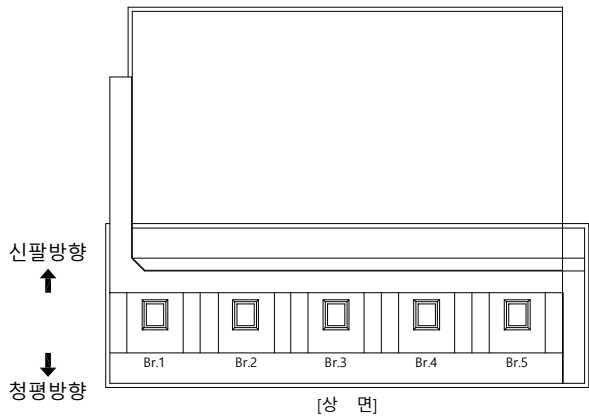
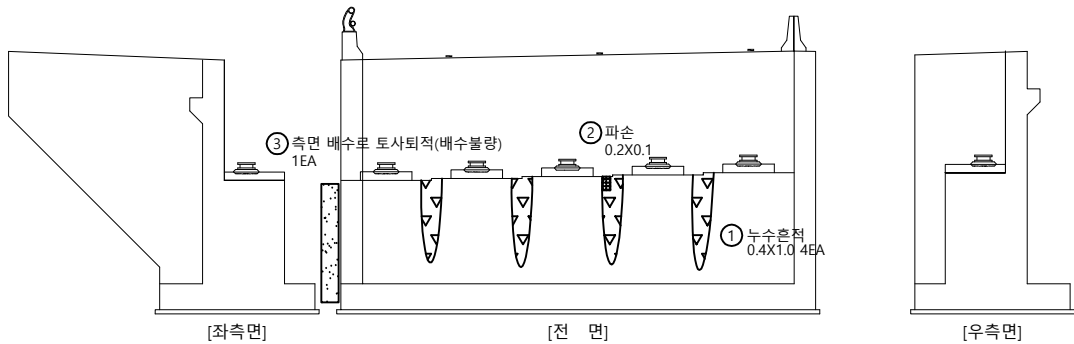
| 번호 | 구분 | 부재 | 손상내용 | 손상현황 | | | | | | 비고 |
|---|---|---|---|---|---|---|---|---|---|---|
| 1 | 기준 | 교대 | 누수흔적 | | 0.4 | 1.0 | 4 | 1.60 | m² | |
