| 발주처 | 의정부국토관리사무소 |
| 용역명 | 국도37호선 자작1교(상) 등 8개소 정밀안전점검 용역 |
| 도면명 | 자작2교(신팔방향) - 바닥판상면 S1 |

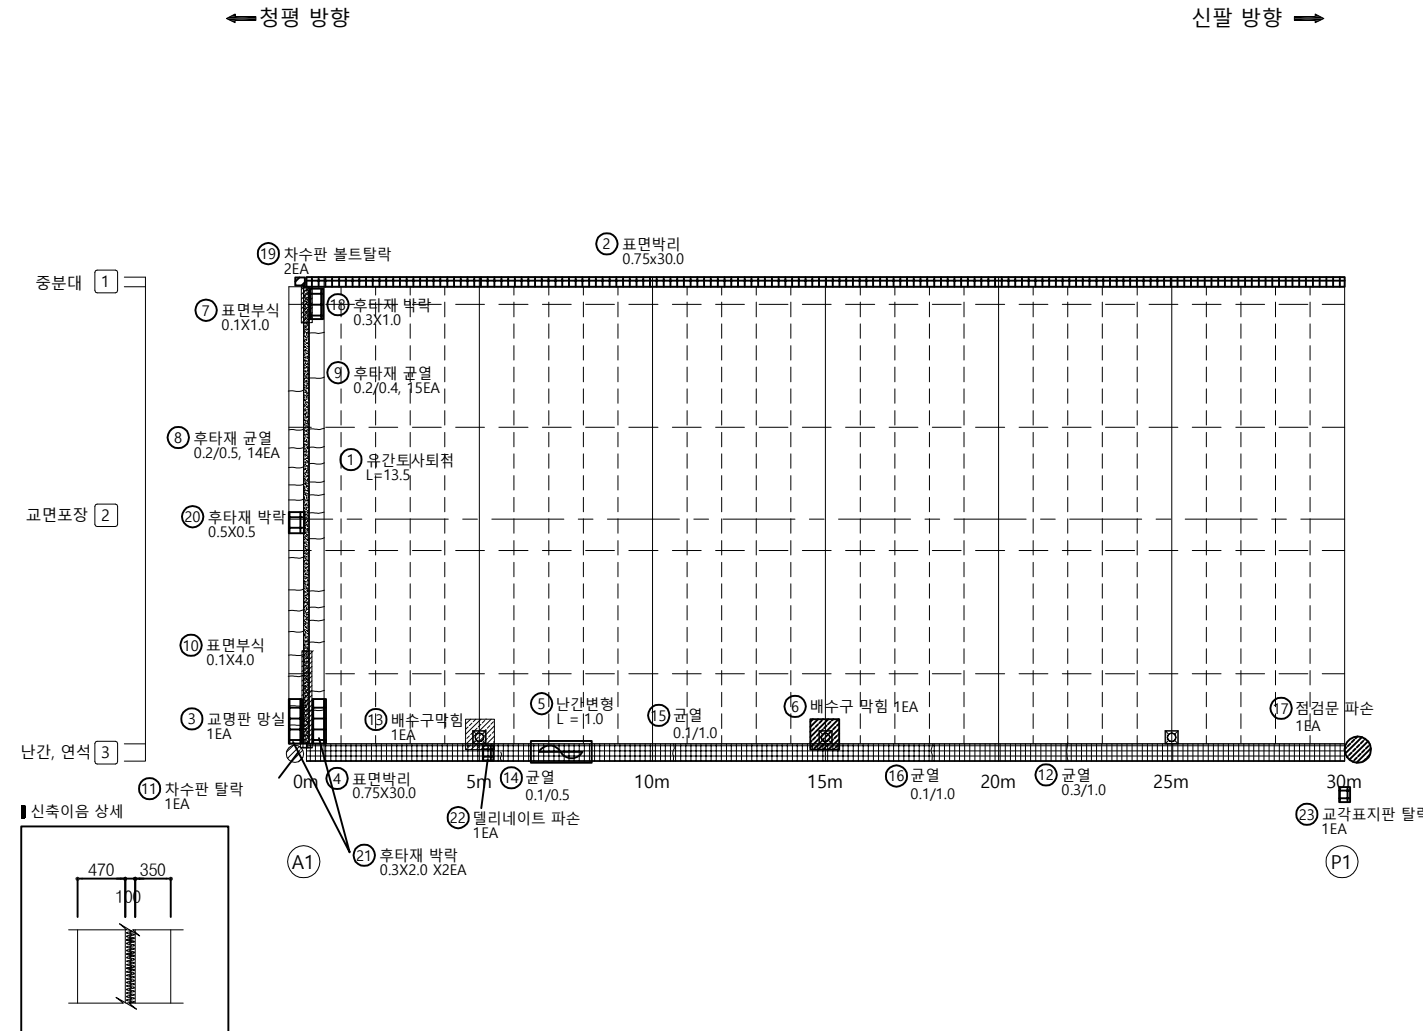
| 번호 | 구분 | 부재 | 손상내용 | 손상현황 | | | | | 비고 |
|---|---|---|---|---|---|---|---|---|---|
| 1 | 기존 | 신축이음 | 유간토사퇴적 | | 13.5 | | 1 | 13.50 | m |
| 2 | 기존 | 중분대 | 표면박리 | | 0.8 | 30.0 | 1 | 22.50 | m² |
| 3 | 기존 | 방호벽 | 교명판 망실 | | | | 1 | 1.00 | EA |
| 4 | 기존 | 방호벽 | 표면박리 | | 0.8 | 30.0 | 1 | 22.50 | m² |
| 5 | 기존 | 방호벽 | 난간변형 | | 1.0 | | 1 | 1.00 | m |
| 6 | 기존 | 배수시설 | 배수구 막힘 | | | | 1 | 1.00 | EA |
| 7 | 기존 | 신축이음 | 표면부식 | | 0.1 | 1.0 | 1 | 0.10 | m² |
| 8 | 기존 | 신축이음 | 후타재 균열(0.3mm미만) | 0.2 | 0.5 | | 14 | 7.00 | m |
| 9 | 기존 | 신축이음 | 후타재 균열(0.3mm미만) | 0.2 | 0.4 | | 15 | 6.00 | m |
| 10 | 기존 | 신축이음 | 표면부식 | | 0.1 | 4.0 | 1 | 0.40 | m² |
| 11 | 기존 | 신축이음 | 차수판 탈락 | | | | 1 | 1.00 | EA |
| 12 | 기존 | 방호벽 | 균열(0.3mm이상) | 0.3 | 1.0 | | 1 | 1.00 | m |
| 13 | 기존 | 배수시설 | 배수구 막힘 | | | | 1 | 1.00 | EA |
| 14 | 기존 | 방호벽 | 균열(0.3mm미만) | 0.1 | 0.5 | | 1 | 0.50 | m |
| 15 | 기존 | 방호벽 | 균열(0.3mm미만) | 0.1 | 1.0 | | 1 | 1.00 | m |
| 16 | 기존 | 방호벽 | 균열(0.3mm미만) | 0.1 | 1.0 | | 1 | 1.00 | m |
| 17 | 기존 | 점검시설 | 점검문 파손 | | | | 1 | 1.00 | EA |
| 18 | 23상 | 신축이음 | 후타재 박락 | | 0.3 | 1.0 | 1 | 0.30 | m² |
| 19 | 23상 | 신축이음 | 차수판 볼트탈락 | | | | 2 | 2.00 | EA |
| 20 | 23상 | 신축이음 | 후타재 박락 | | 0.5 | 0.5 | 1 | 0.25 | m² |
| 21 | 23상 | 신축이음 | 후타재 박락 | | 0.3 | 1.0 | 2 | 0.60 | m² |
| 22 | 23상 | 방호벽 | 델리네이트 파손 | | | | 1 | 1.00 | EA |
| 23 | 23상 | 방호벽 | 교각표지판 탈락 | | | | 1 | 1.00 | EA |

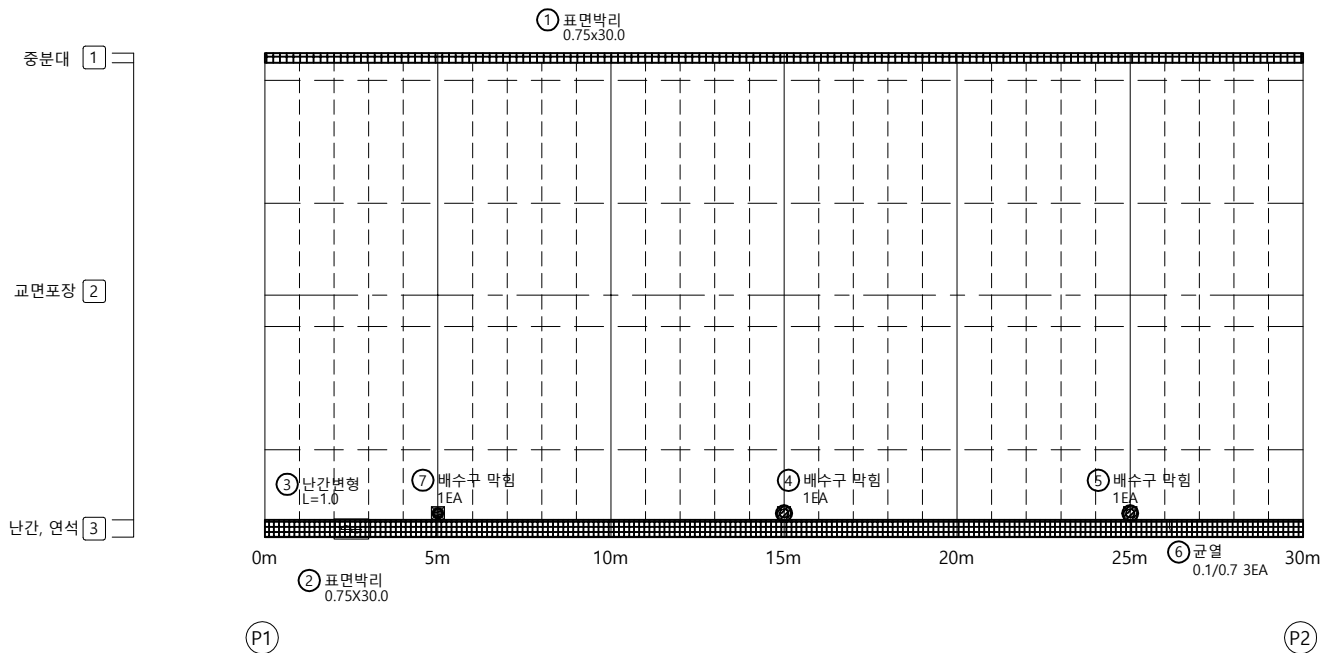
| 번호 | 구분 | 부재 | 손상내용 | 손상현황 | | | | | | 비고 |
|---|---|---|---|---|---|---|---|---|---|---|
| 1 | 기존 | 중분대 | 표면박리 | | 0.8 | 30.0 | 1 | 22.50 | m' | |
| 2 | 기존 | 방호벽 | 표면박리 | | 0.8 | 30.0 | 1 | 22.50 | m' | |
| 3 | 기존 | 방호벽 | 난간변형 | | 1.0 | | 1 | 1.00 | m | |
| 4 | 기존 | 배수시설 | 배수구 막힘 | | | | 1 | 1.00 | EA | |
| 5 | 기존 | 배수시설 | 배수구 막힘 | | | | 1 | 1.00 | EA | |
| 6 | 기존 | 방호벽 | 균열(0.3mm미만) | 0.1 | 0.7 | | 3 | 2.10 | m | |
| 7 | 23상 | 배수시설 | 배수구 막힘 | | | | 1 | 1.00 | EA | |

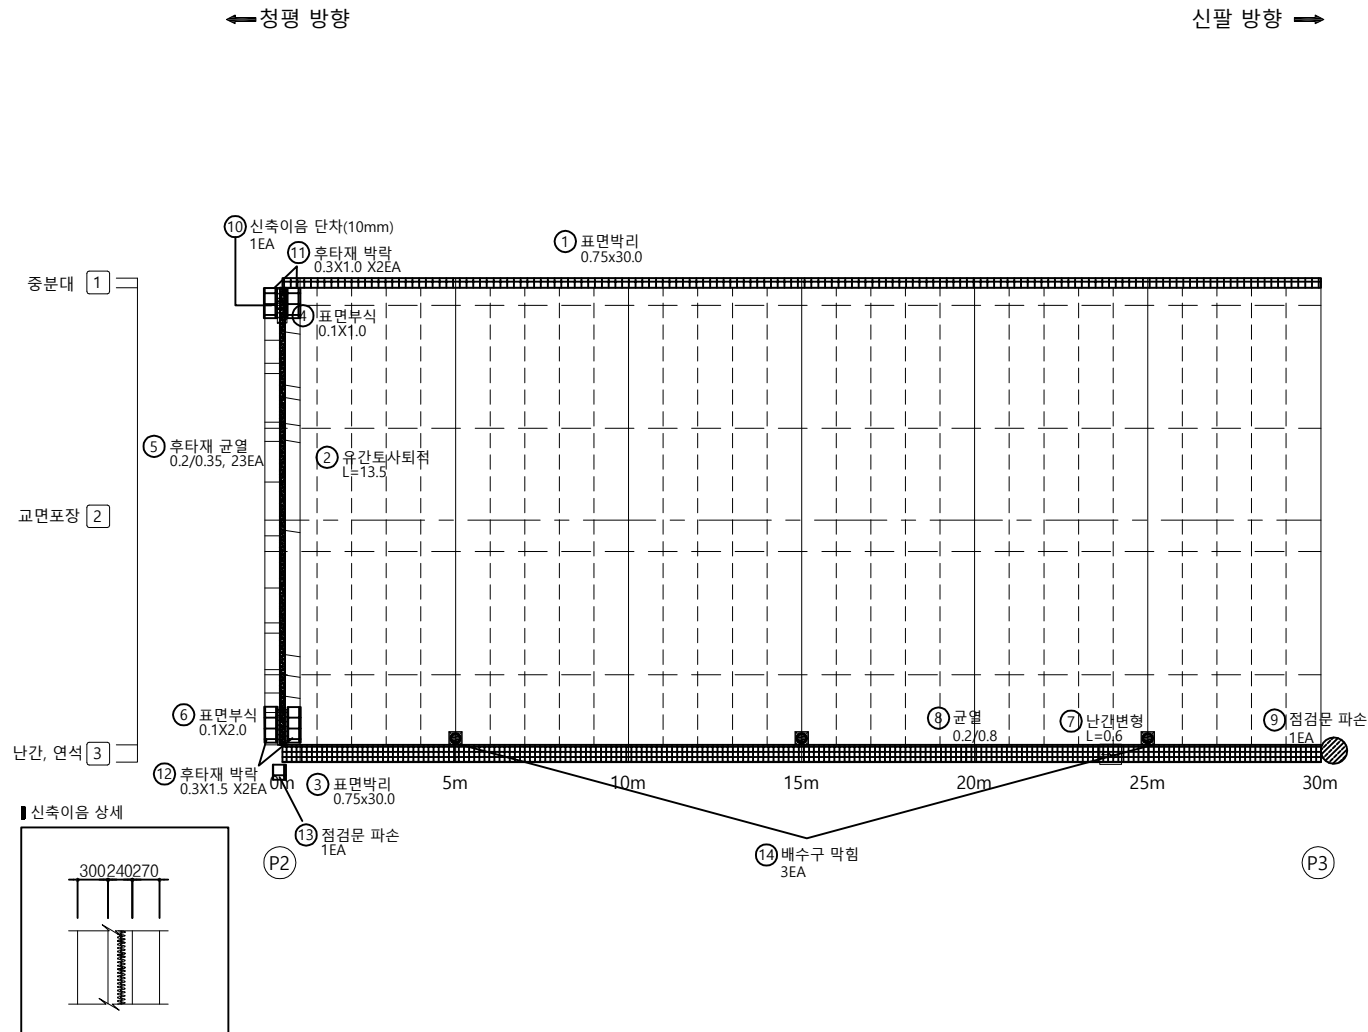
| 번호 | 구분 | 부재 | 손상내용 | 손상현황 | | | | | | 비고 |
|---|---|---|---|---|---|---|---|---|---|---|
| 4 | 기존 | 신축이음 | 표면부식 | | 0.1 | 1.0 | 1 | 0.10 | m' | |
| 5 | 기존 | 신축이음 | 후타재 균열(0.3mm미만) | 0.2 | 0.4 | | 23 | 8.05 | m | |
| 6 | 기존 | 신축이음 | 표면부식 | | 0.1 | 2.0 | 1 | 0.20 | m' | |
| 8 | 기존 | 방호벽 | 균열(0.3mm미만) | 0.2 | 0.8 | | 1 | 0.80 | m | |

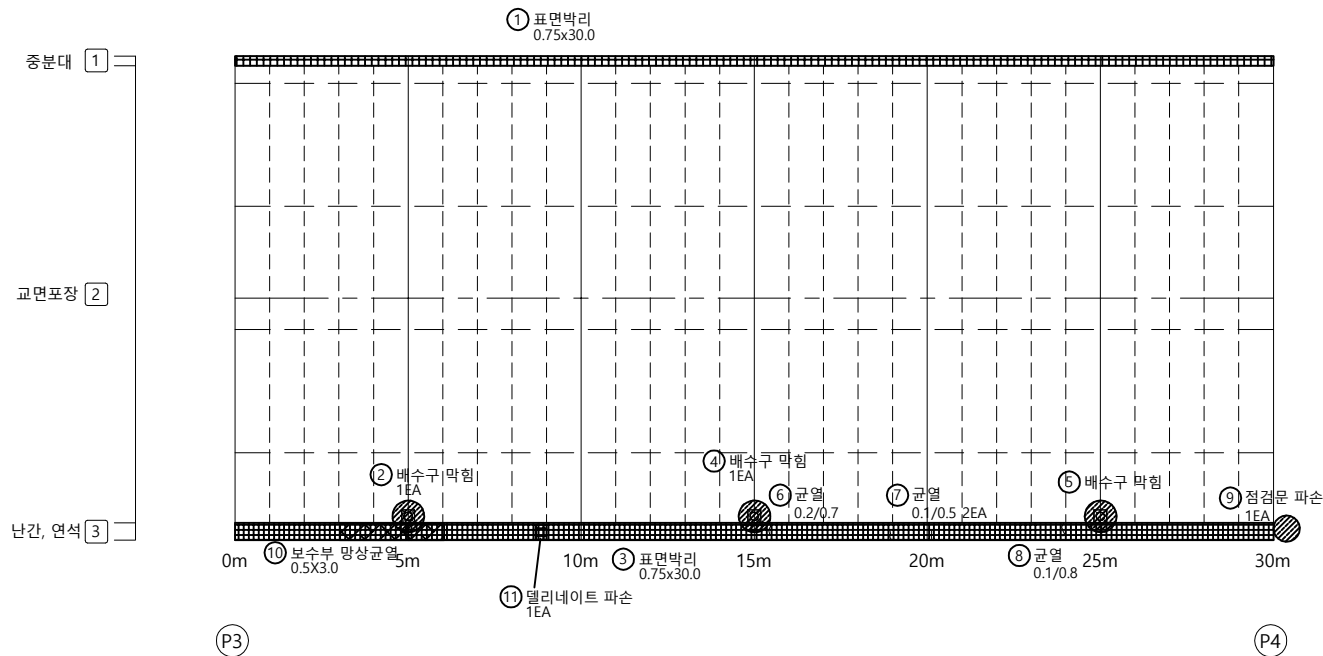
| 번호 | 구분 | 부재 | 손상내용 | 손상현황 | | | | | | 비고 |
|---|---|---|---|---|---|---|---|---|---|---|
| 6 | 기존 | 방호벽 | 균열(0.3mm미만) | 0.2 | 0.7 | | 1 | 0.70 | m | |
| 7 | 기존 | 방호벽 | 균열(0.3mm미만) | 0.1 | 0.5 | | 2 | 1.00 | m | |
| 8 | 기존 | 방호벽 | 균열(0.3mm미만) | 0.1 | 0.8 | | 1 | 0.80 | m | |
| 10 | 23상 | 방호벽 | 보수부 망상균열 | | 0.5 | 3.0 | 1 | 1.50 | m' | |

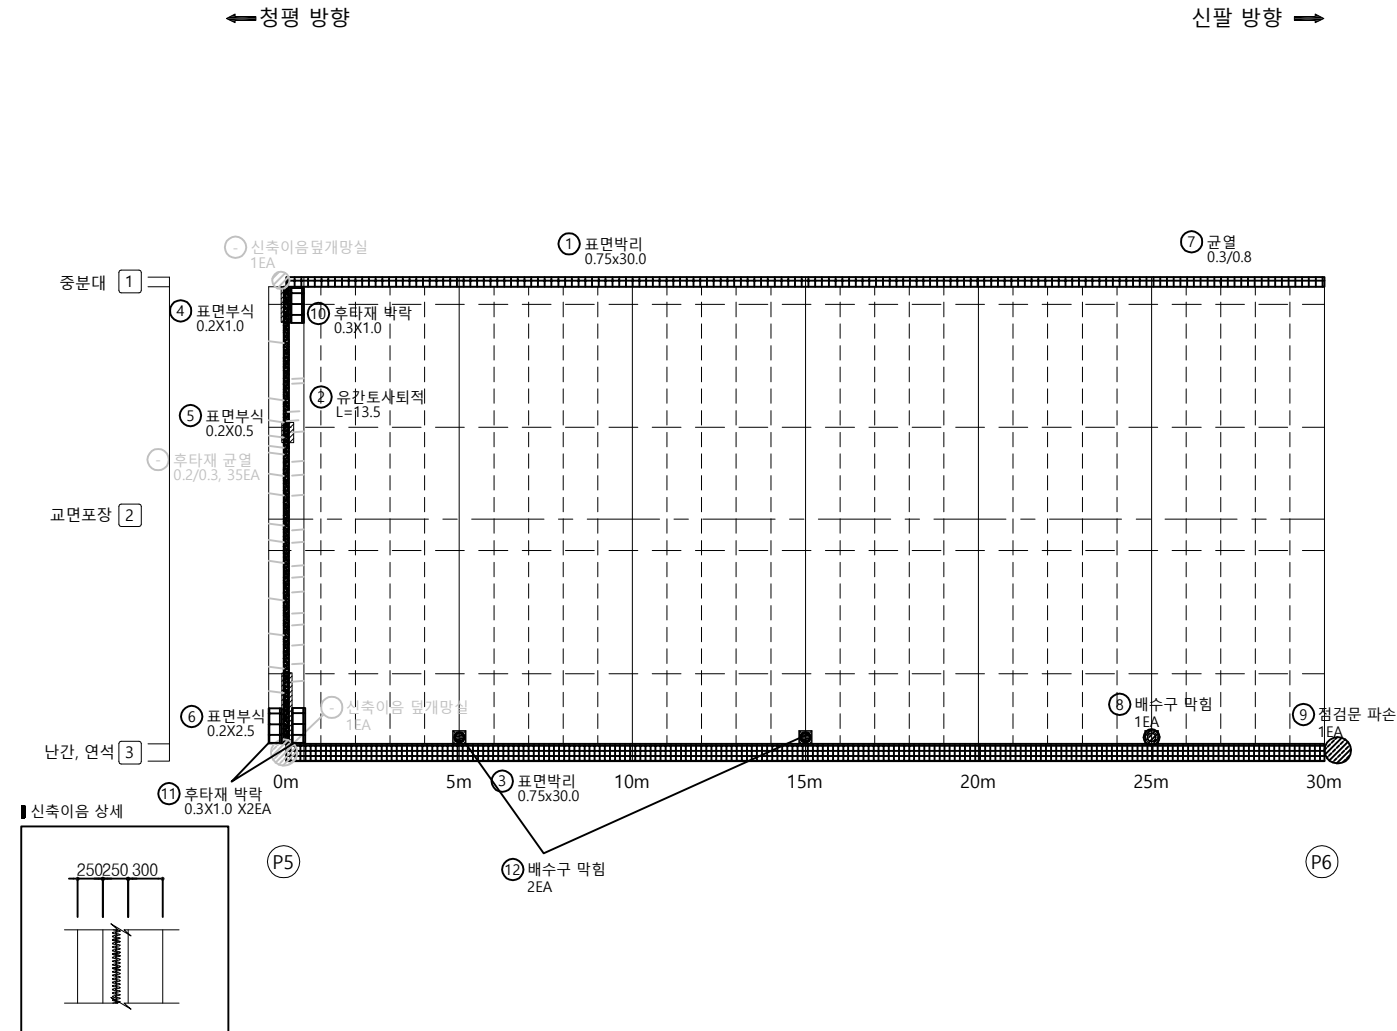
| 범<br>례 | 발 주 처 | | |
|---|---|---|---|
| 균열 | 광상균열 | 재료분리 | 자작2교(신팔방향) - 바닥판상면 S6 |

| 번호 | 구분 | 부재 | 손상내용 | 손상현황 | | | | | | 비고 |
|---|---|---|---|---|---|---|---|---|---|---|
| 4 | 기존 | 신축이음 | 표면부식 | | 0.2 | 1.0 | 1 | 0.20 | m' | |
| 5 | 기존 | 신축이음 | 표면부식 | | 0.2 | 0.5 | 1 | 0.10 | m' | |
| 6 | 기존 | 신축이음 | 표면부식 | | 0.2 | 2.5 | 1 | 0.50 | m' | |
| 7 | 기존 | 중분대 | 균열(0.3mm이상) | 0.3 | 0.8 | | 1 | 0.80 | m | |

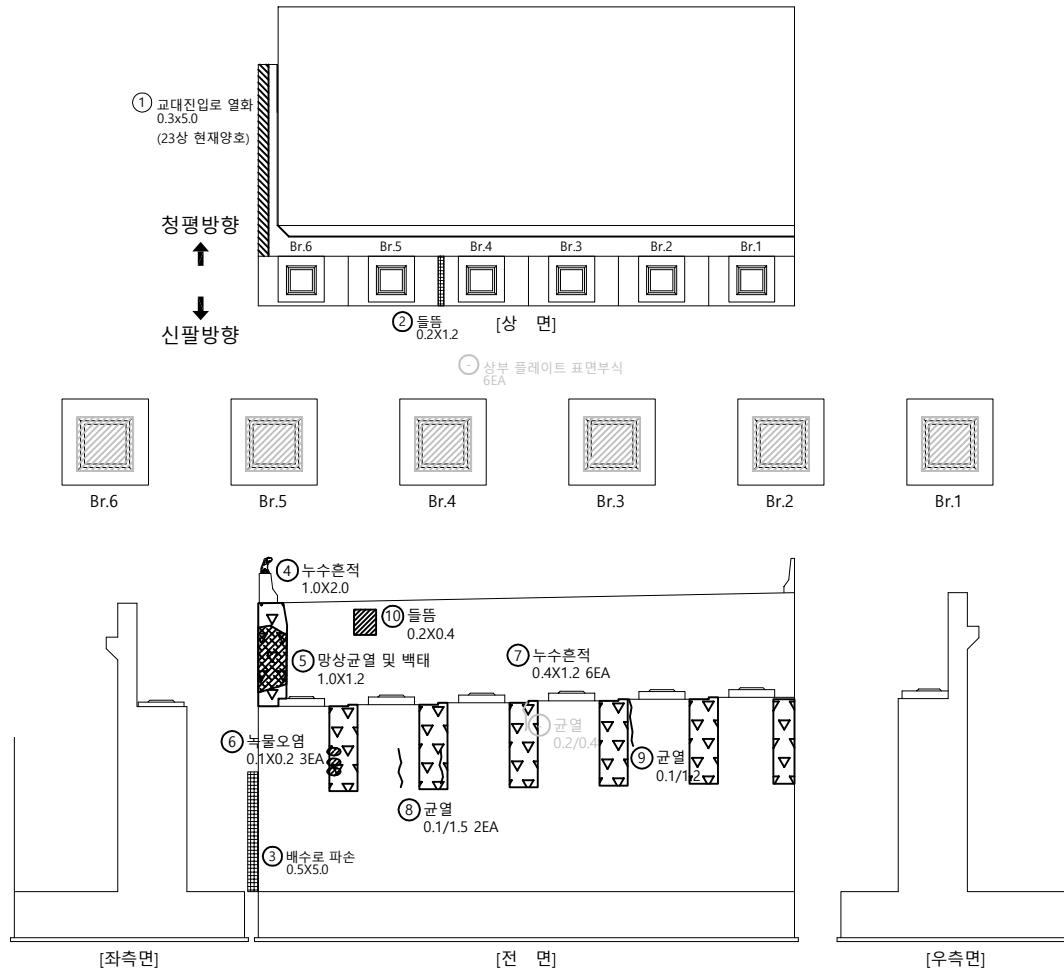
| 번호 | 구분 | 부재 | 손상내용 | 손상현황 | | | | | | 비고 |
|---|---|---|---|---|---|---|---|---|---|---|
| 4 | 기존 | 교대 | 누수흔적 | | 1.0 | 2.0 | 1 | 2.00 | m² | |
| 5 | 기존 | 교대 | 망상균열 및 백태 | | 1.0 | 1.2 | 1 | 1.20 | m² | |
| 7 | 기존 | 교대 | 누수흔적 | | 0.4 | 1.2 | 6 | 2.88 | m² | |
| 8 | 기존 | 교대 | 균열(0.3mm미만) | 0.1 | 1.5 | | 2 | 3.00 | m | |
| 9 | 기존 | 교대 | 균열(0.3mm미만) | 0.1 | 1.2 | | 1 | 1.20 | m | |

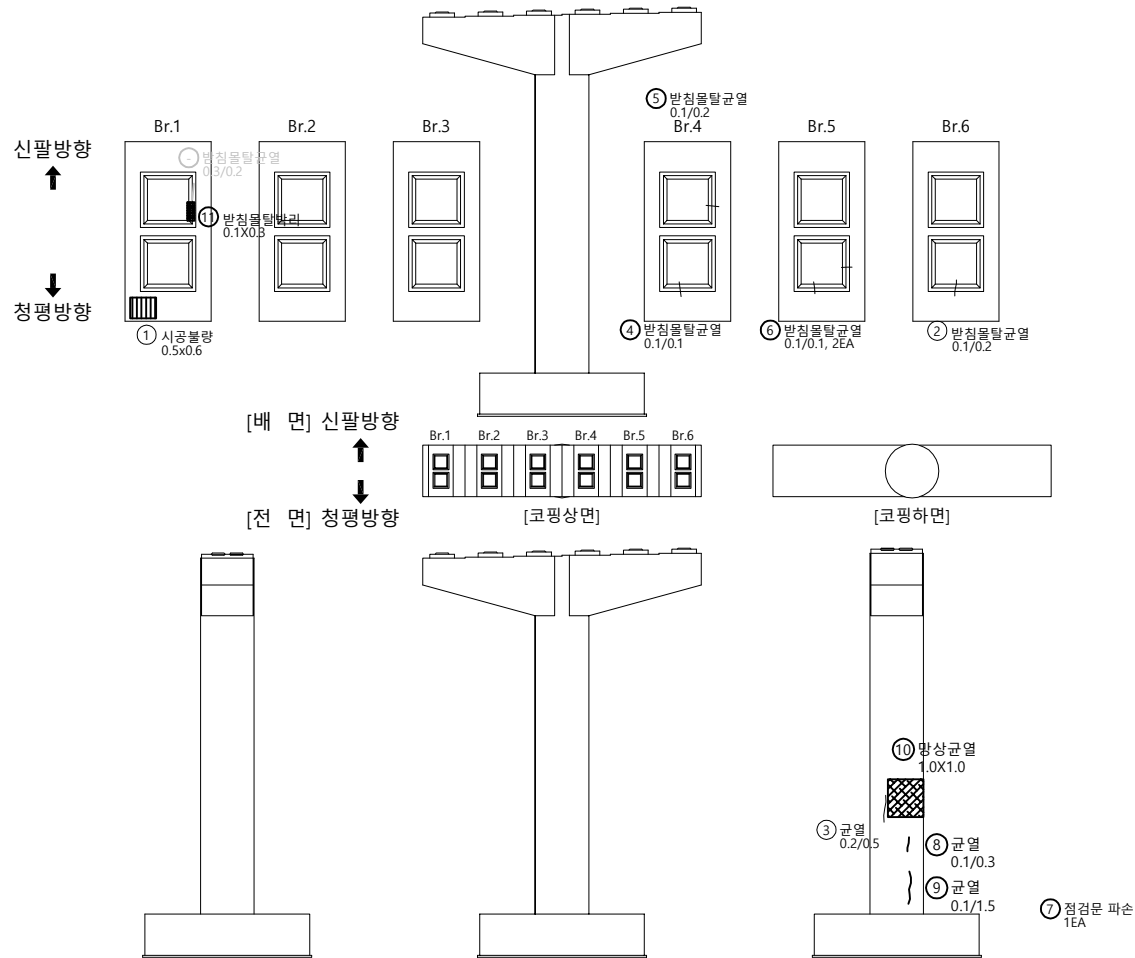
| 번호 | 구분 | 부재 | 손상내용 | 손상현황 | | | | | | 비고 |
|---|---|---|---|---|---|---|---|---|---|---|
| 2 | 기존 | 교량받침 | 반침물탈균열(0.3mm미만) | 0.1 | 0.2 | | 1 | 0.20 | m | |
| 3 | 기존 | 교각 | 균열(0.3mm미만) | 0.2 | 0.5 | | 1 | 0.50 | m | |
| 4 | 기존 | 교량받침 | 반침물탈균열(0.3mm미만) | 0.1 | 0.1 | | 1 | 0.10 | m | |
| 5 | 기존 | 교량받침 | 반침물탈균열(0.3mm미만) | 0.1 | 0.2 | | 1 | 0.20 | m | |
| 6 | 기존 | 교량받침 | 반침물탈균열(0.3mm미만) | 0.1 | 0.1 | | 2 | 0.20 | m | |
| 8 | 기존 | 교각 | 균열(0.3mm미만) | 0.1 | 0.3 | | 1 | 0.30 | m | |
| 9 | 기존 | 교각 | 균열(0.3mm미만) | 0.1 | 1.5 | | 1 | 1.50 | m | |
| 10 | 기존 | 교각 | 망상균열 | | 1.0 | 1.0 | 1 | 1.00 | m' | |

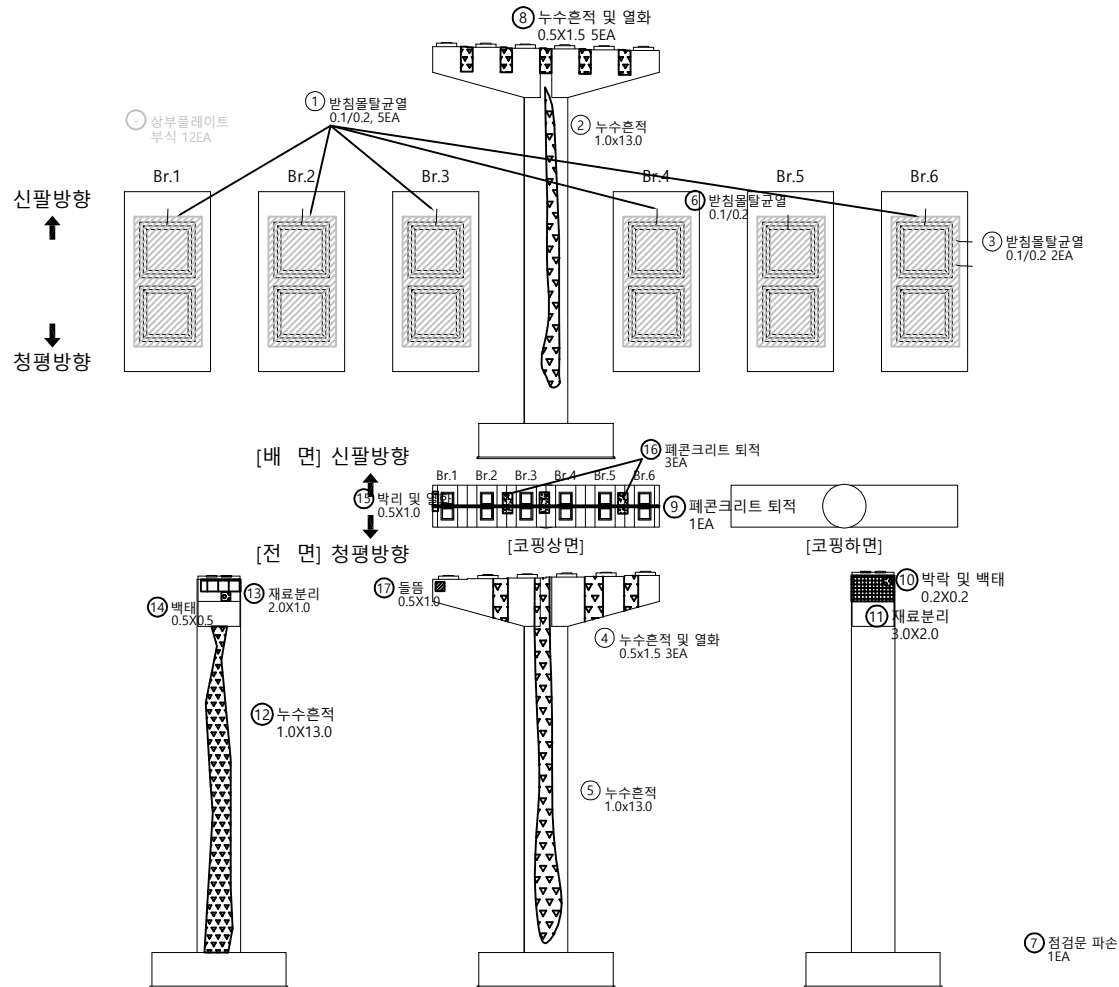
| 번호 | 구분 | 부재 | 손상내용 | 손상현황 | | | | | | 비고 |
|---|---|---|---|---|---|---|---|---|---|---|
| 1 | 기존 | 교량받침 | 받침물탈균열(0.3mm미만) | 0.1 | 0.2 | | 5 | 1.00 | m | |
| 2 | 기존 | 교각 | 누수흔적 | | 1.0 | 13.0 | 1 | 13.00 | m² | |
| 3 | 기존 | 교량받침 | 받침물탈균열(0.3mm미만) | 0.1 | 0.2 | | 2 | 0.40 | m | |
| 4 | 기존 | 교각 | 누수흔적 및 열화 | | 0.5 | 1.5 | 3 | 2.25 | m² | |
| 5 | 기존 | 교각 | 누수흔적 | | 1.0 | 13.0 | 1 | 13.00 | m² | |
| 6 | 기존 | 교량받침 | 받침물탈균열(0.3mm미만) | 0.1 | 0.2 | | 1 | 0.20 | m | |
| 8 | 기존 | 교각 | 누수흔적 및 열화 | | 0.5 | 1.5 | 5 | 3.75 | m² | |
| 12 | 기존 | 교각 | 누수흔적 | | 1.0 | 13.0 | 1 | 13.00 | m² | |

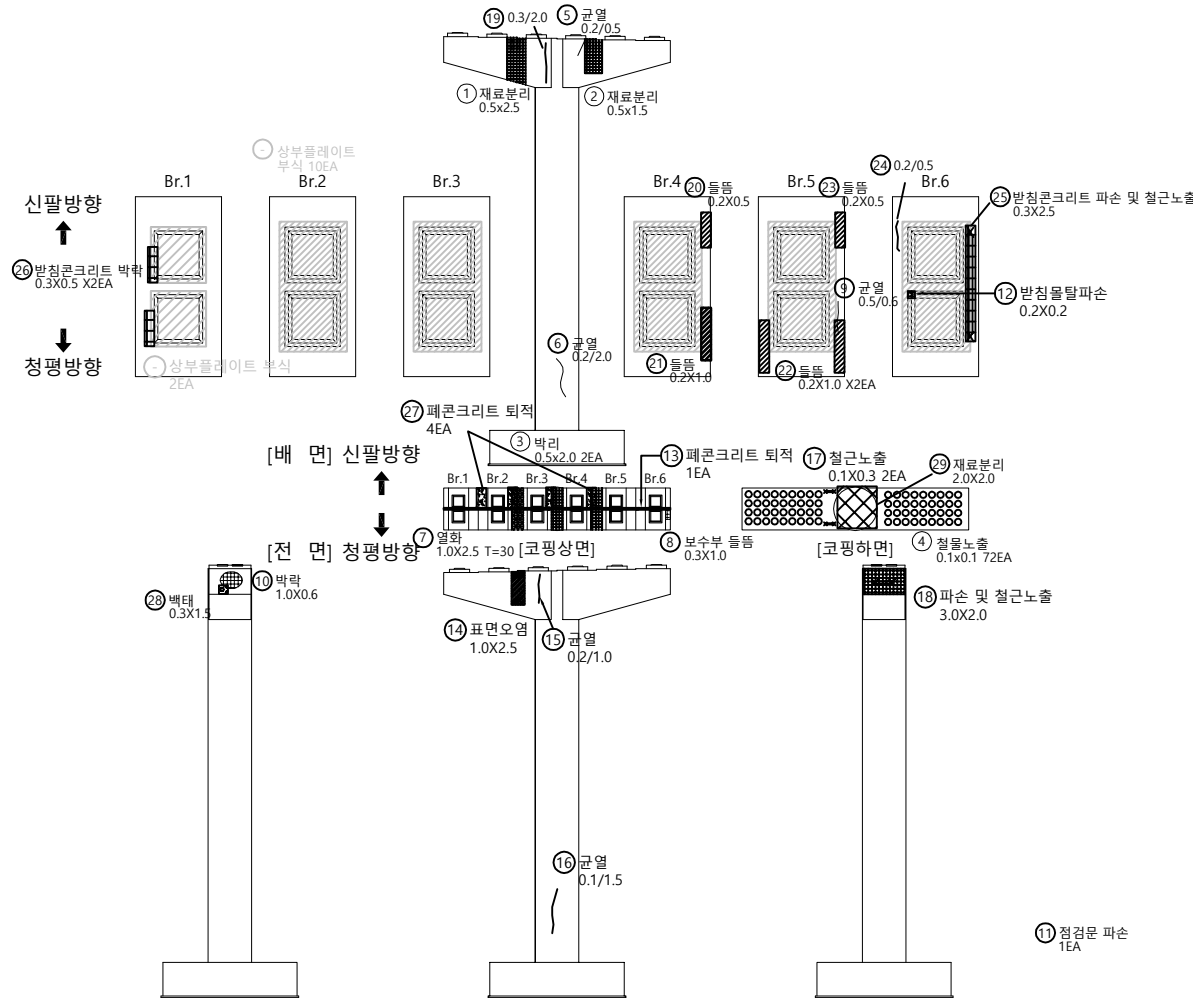
| 번호 | 구분 | 부재 | 손상내용 | 손상현황 | | | | | 비고 |
|---|---|---|---|---|---|---|---|---|---|
| 5 | 기존 | 교각 | 균열(0.3mm미만) | 0.2 | 0.5 | | 1 | 0.50 | m |
| 6 | 기존 | 교각 | 균열(0.3mm미만) | 0.2 | 2.0 | | 1 | 2.00 | m |
| 9 | 기존 | 교각 | 균열(0.3mm이상) | 0.5 | 0.6 | | 1 | 0.60 | m |
| 15 | 기존 | 교각 | 균열(0.3mm미만) | 0.2 | 1.0 | | 1 | 1.00 | m |
| 16 | 기존 | 교각 | 균열(0.3mm미만) | 0.1 | 1.5 | | 1 | 1.50 | m |
| 19 | 23상 | 교각 | 균열(0.3mm이상) | 0.3 | 2.0 | | 1 | 2.00 | m |
| 24 | 23상 | 교각 | 균열(0.3mm미만) | 0.2 | 0.5 | | 1 | 0.50 | m |
